# Asbestinventarisatetest

Kapellei 15, 2900 Schoten

Attestnummer : **20250312-000060.001**

Uitgegeven op : **23.03.2025**

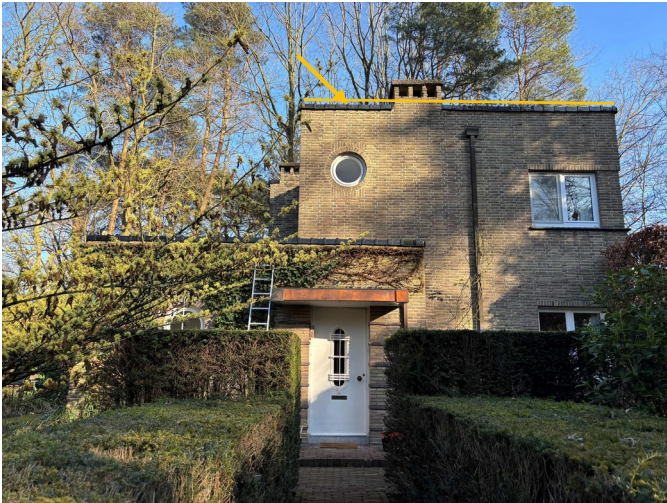
*Situeringsfoto*

**Reden:** Het te onderzoeken materiaal situeert zich hoger dan 3,50 m te rekenen vanaf een veilige ondergrond

**Uitleg van de asbestdeskundige:** Het hoofddak bevindt zich op meer dan 3.5m waardoor geen veilige inspectie kon uitgevoerd worden. Bij werken wordt aangeraden deze dakbedkking te inspecteren.

Ook de dakbedekking van het terras kon niet zonder destructief onderzoek worden bekeken gezien deze betegeld was met vastgemaakte bankirai planken.

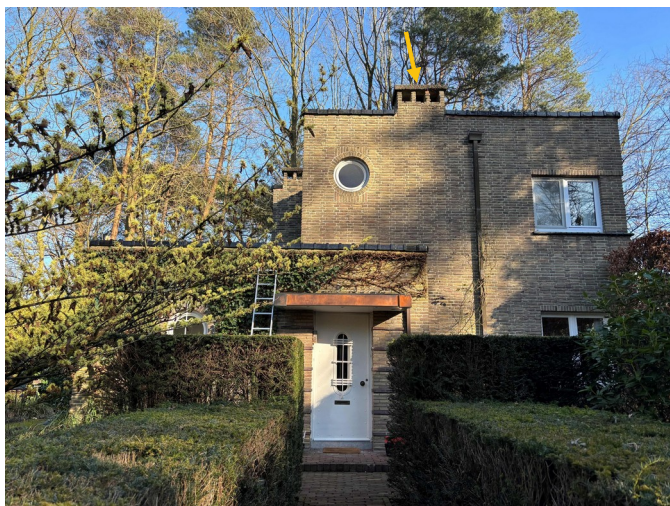
Situeringsfoto

**Reden:** Het te onderzoeken materiaal situeert zich hoger dan 3,50 m te rekenen vanaf een veilige ondergrond

**Uitleg van de asbestdeskundige:** De schouwen bevinden zich hoger dan 3.5m waardoor geen inspectie kon worden gedaan. Binnen werden deze schouwen verwijderd; enkel nog zichtbaar op het bovenste dak. Bij werken op het hoogste dak wordt aangeraden om de binnenkant te inspecteren op de aanwezigheid van een eventuele asbestcementen buis.

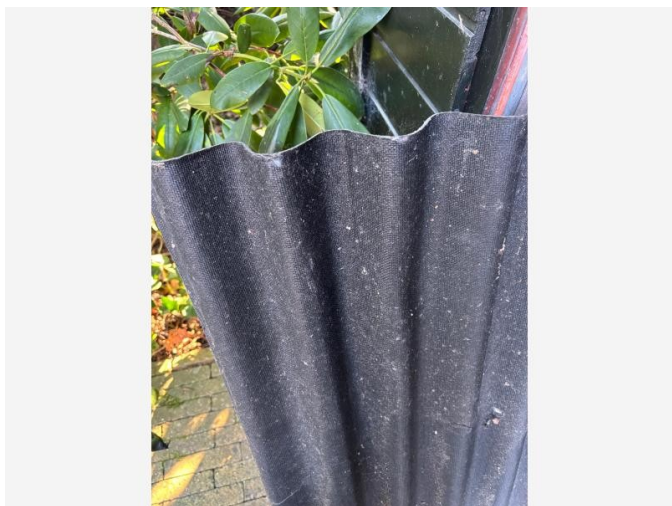
*Vrije foto*

Het tuinhuis bestaat uit een houten constructie met niet-asbestverdachte dakbedekking.

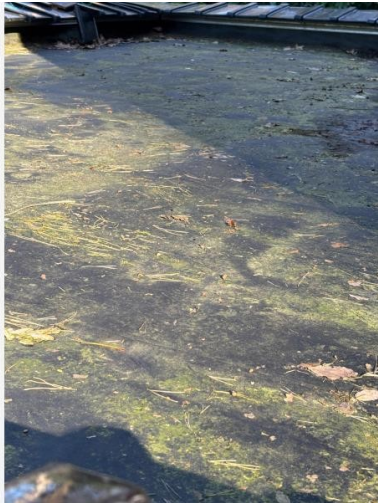
Vrije foto

Dit stuk dak werd met EPDM vernieuwd; niet asbestverdachte rubberzeil. Er kan echter geen uitspraak worden gedaan over eventuele onderliggende dakbedekkingen.

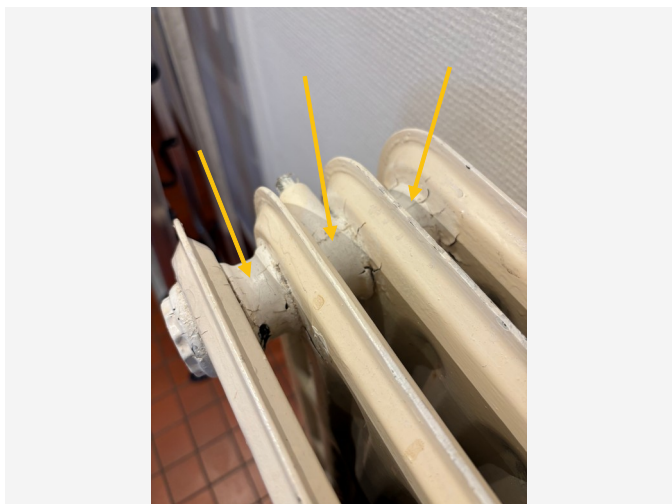
Vrije foto

Er is een redelijk vermoeden dat de oude radiatoren asbesthoudende pakkingen bevatten. Deze zware radiatoren mogen dus geenszins worden doorgezaagd indien ze ooit zouden verwijderd worden.

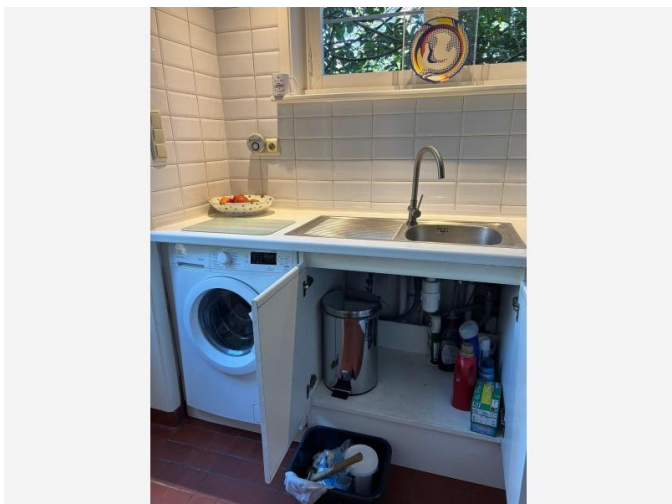
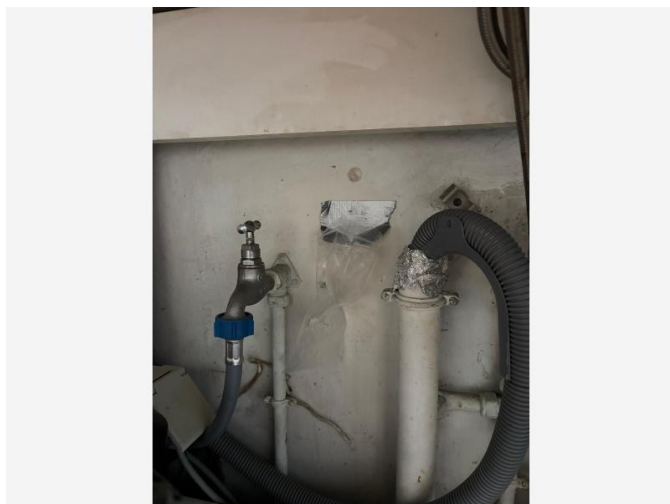
## Fiche 6: Pleisterwerk - muren

Geen asbest

| # | Type | Referentie | Resultaat |
|---|---|---|---|
| 6.1 | Mengmonster | MM01 | Geen asbest |

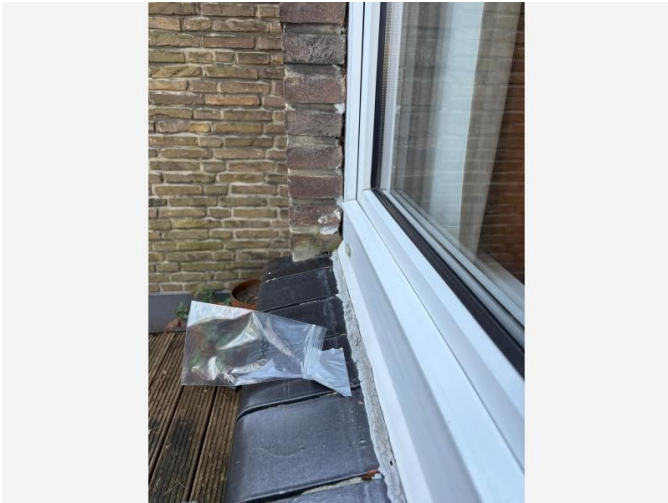
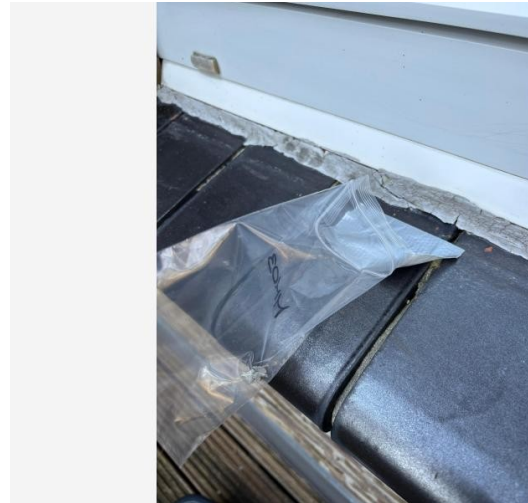
## Fiche 7: Stopverf

Geen asbest

| # | Type | Referentie | Resultaat |
|---|---|---|---|
| 7.1 | Puntmonster | MM03 | Geen asbest |

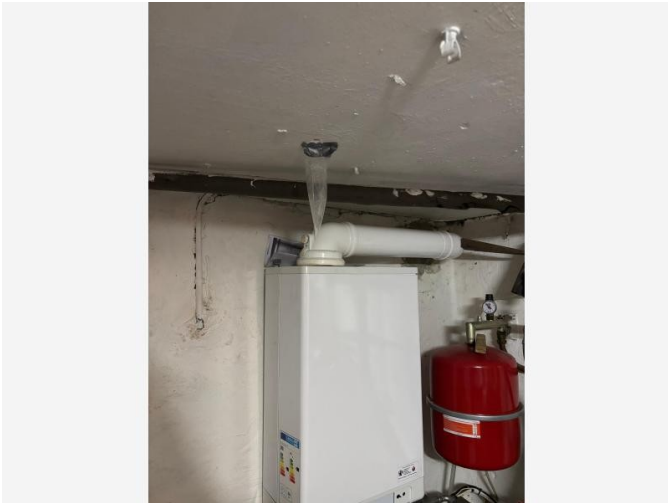
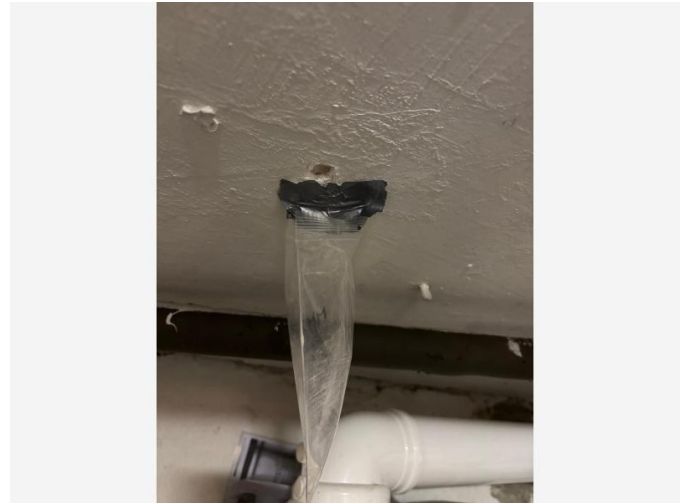
## Fiche 8: Pleisterwerk - plafonds

Geen asbest

| # | Type | Referentie | Resultaat |
|---|---|---|---|
| 8.1 | Mengmonster | MM02 | Geen asbest |
