# Asbestinventarisatetest

Turnhoutsebaan 244/1, 2970 Schilde

Attestnummer : **20250806-000139.000**

Uitgegeven op : **06.08.2025**

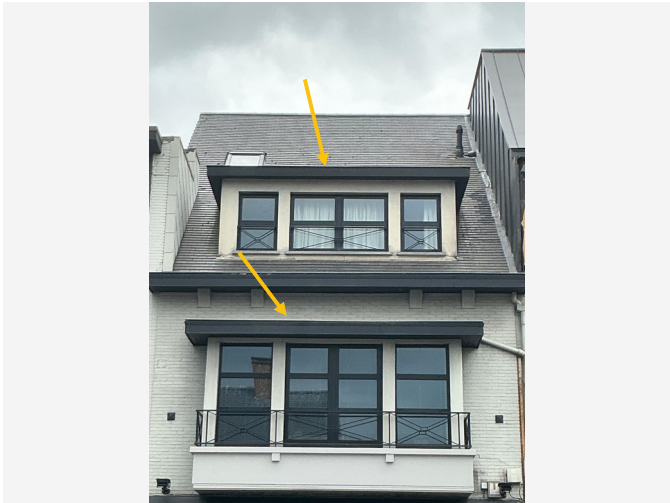
Situeringsfoto

**Reden:** Het te onderzoeken materiaal situeert zich hoger dan 3,50 m te rekenen vanaf een veilige ondergrond

**Uitleg van de asbestdeskundige:** Geen identificatie mogelijk gezien er geen hoogtewerker aanwezig was om deze constructie te inspecteren. Er werd aangeraden bij eventuele latere werken deze dakbedekking na te kijken.

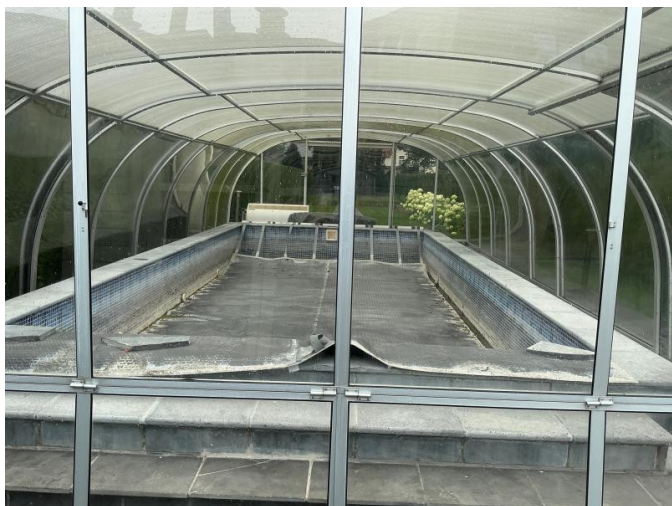
Situeringsfoto

Bouwjaar: 2004

| Opmerking | Het zwembad is gezet in 2004 waardoor deze wordt uitgesloten van inspectie (alle constructies geplaatst na 2001). |

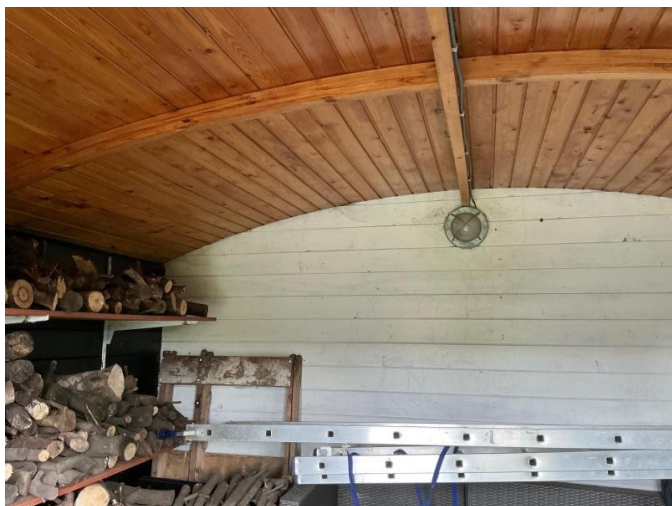
Situeringsfoto

Bouwjaar: 2004

| Opmerking | Het tuinhuis is gezet in 2004 waardoor deze wordt uitgesloten van inspectie (alle constructies geplaatst na 2001). |

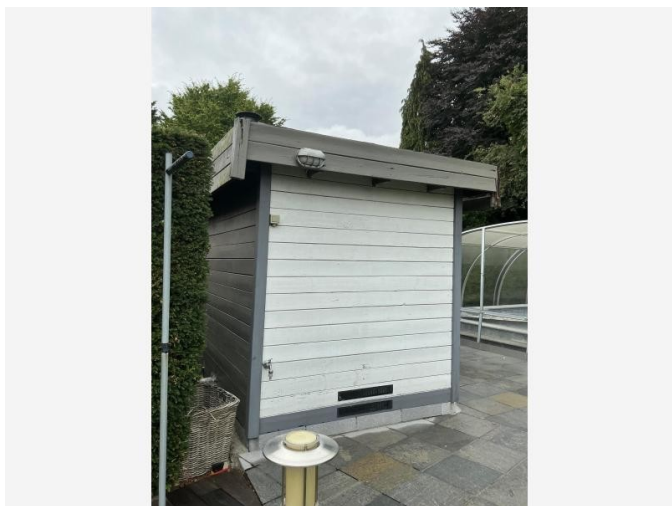
Situeringsfoto

Bouwjaar: 2004

| Opmerking | De poolhouse is gezet in 2004 waardoor deze wordt uitgesloten van inspectie (alle constructies geplaatst na 2001). |

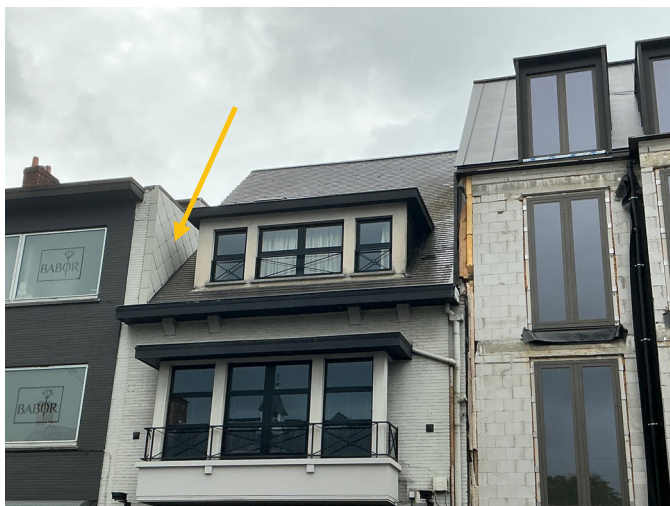
Vrije foto

Er is een redelijk vermoeden dat de zijgevelleien van de buurman asbesthoudend zijn. Deze behoren echter tot een ander perceel.

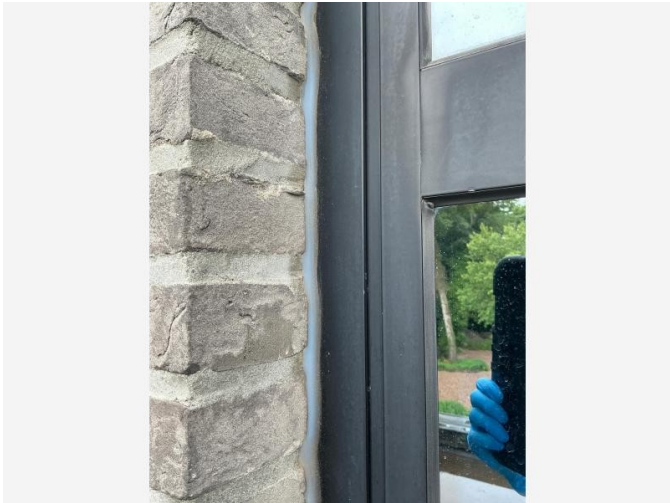
Vrije foto

Bij de totaal renovatie werden alle ramen en deuren vervangen. Niet asbestverdacht. De aanduiding op het plan geldt voor alle ramen en deuren.

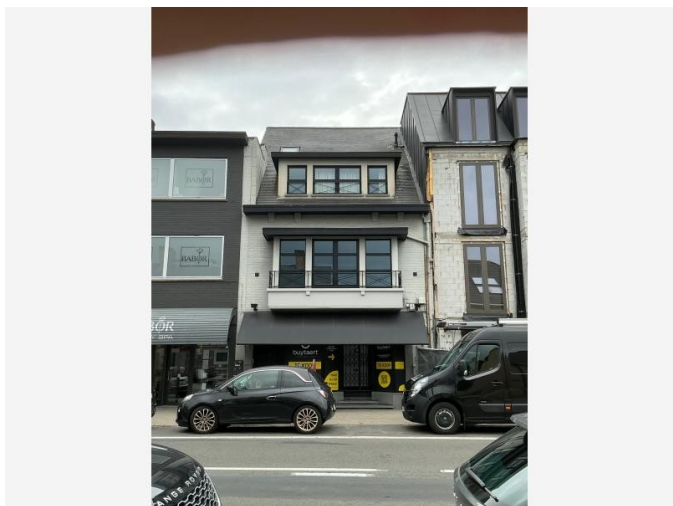
Vrije foto

Het dak werd volledig gerenoveerd in 2003-2004 met PUR isolatie, dampscherm, multiplex en gipskartonplaat als afwerking. Niet asbest verdacht.

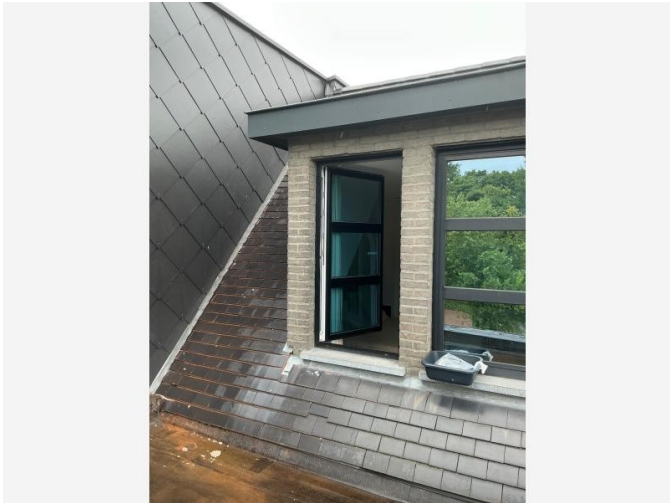
Vrije foto

Het betreft hier om Pottelberg keramische tegelpannen- nieuw bij renovatie in 2003-2004.

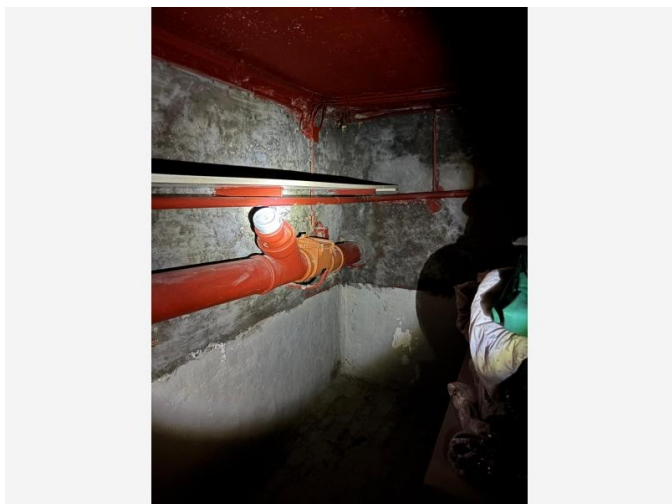
Vrije foto

Geen asbestverdachte materialen.

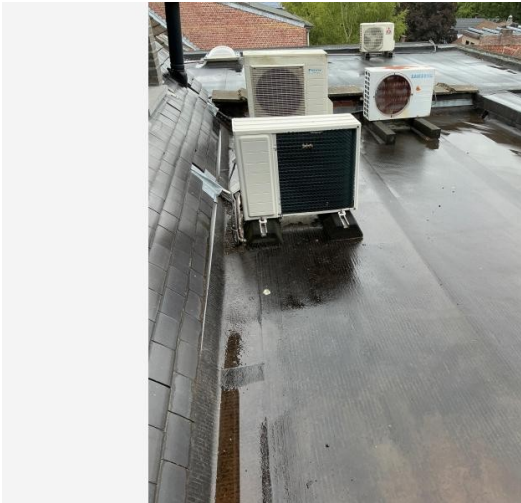
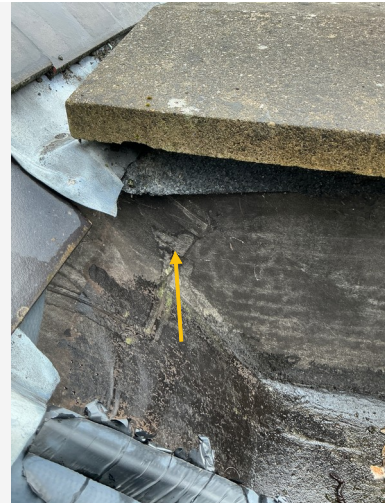
## Fiche 10: Dakbedekking - plat dak

Geen asbest

| # | Type | Referentie | Resultaat |
|---|---|---|---|
| 10.1 | Puntmonster | MM04 | Geen asbest |

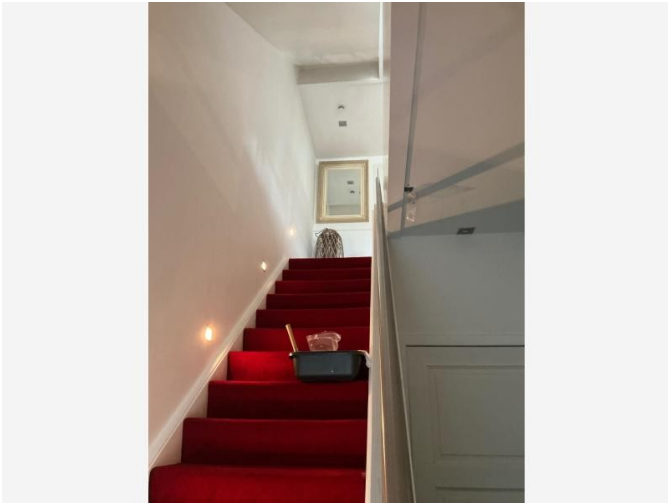
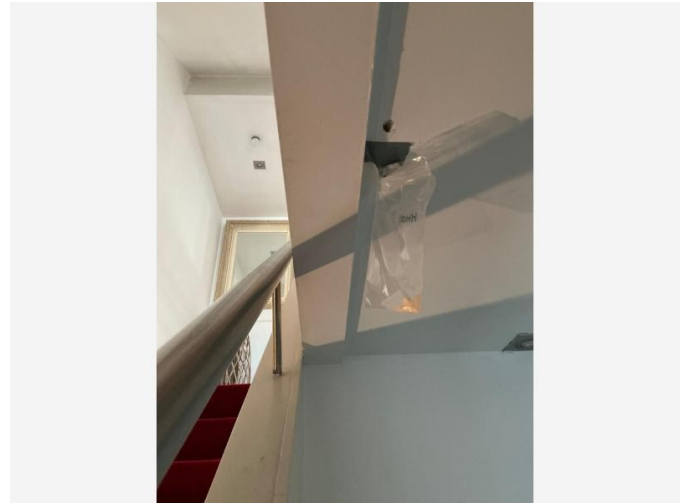
## Fiche 11: Pleisterwerk plafonds

Geen asbest

| # | Type | Referentie | Resultaat |
|---|---|---|---|
| 11.1 | Mengmonster | MM02 | Geen asbest |

| Opmerking | <p>Geen staalname mogelijk in de stookruimte; deze bevindt zich op de 3de verdieping onder een houten constructie.</p> <p>De hoeveelheid pleisterwerk vermeld in deze fiche is een benadering. Om de juiste hoeveelheid te bepalen dient er een doorgedreven opmeting en destructief onderzoek plaats te vinden om de dikte van het pleisterwerk te bepalen en tevens de plaatsen te detecteren waar pleisterwerk ontbreekt. Dit kadert momenteel niet in onze opdracht</p> |

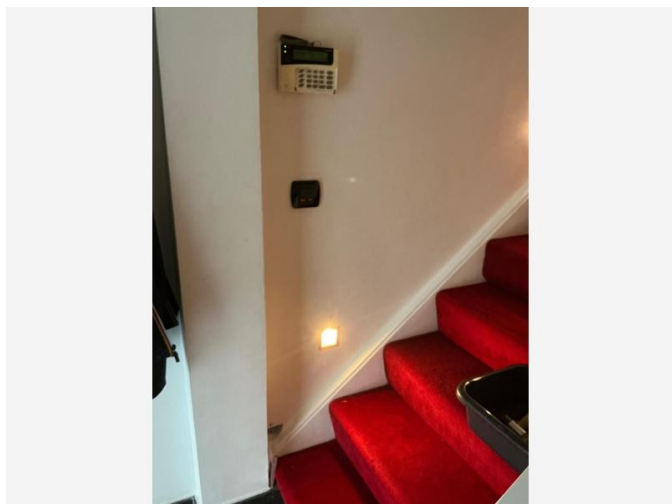
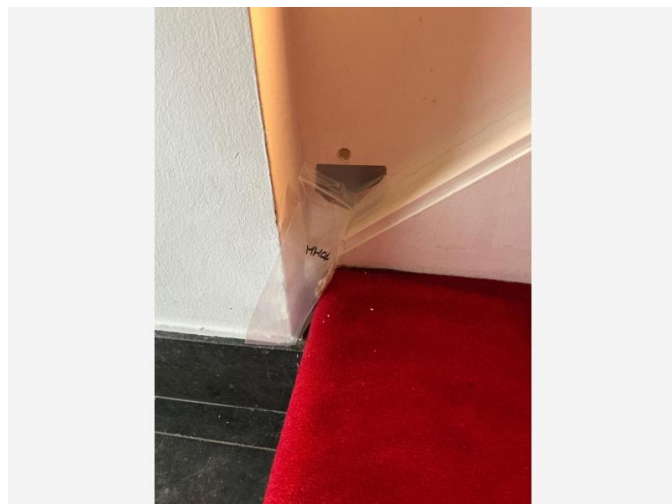
Geen asbest

| # | Type | Referentie | Resultaat |
|---|---|---|---|
| 12.1 | Mengmonster | MM01 | Geen asbest |

| Opmerking | <p>Geen staalname mogelijk in de stookruimte; deze bevindt zich op de 3de verdieping onder een houten constructie en bakstenen muren.</p> <p>De hoeveelheid pleisterwerk vermeld in deze fiche is een benadering. Om de juiste hoeveelheid te bepalen dient er een doorgedreven opmeting en destructief onderzoek plaats te vinden om de dikte van het pleisterwerk te bepalen en tevens de plaatsen te detecteren waar pleisterwerk ontbreekt. Dit kadert momenteel niet in onze opdracht</p> |

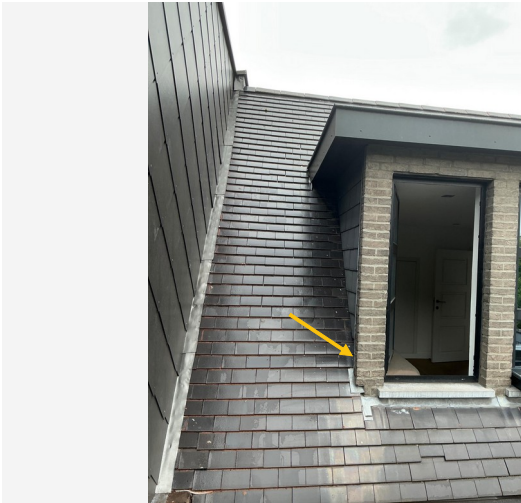
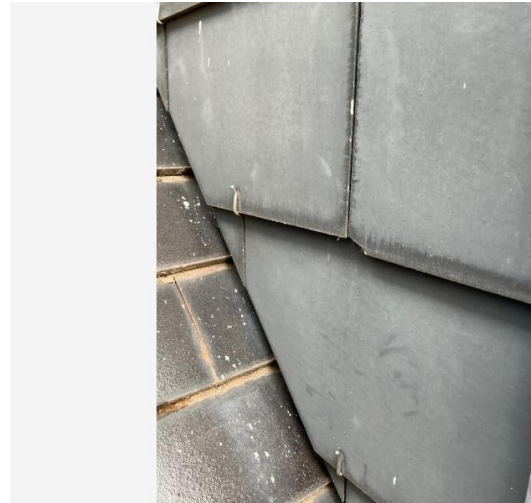
## Fiche 13: Zijgevel leien - achteraan

Geen asbest

| # | Type | Referentie | Resultaat |
|---|---|---|---|
| 13.1 | Puntmonster | MM03 | Geen asbest |
