# Asbestinventarisatetest

Gillès de Pélichylei 97, 2970 Schilde

Attestnummer : 20250120-000360.000

Uitgegeven op : 20.01.2025

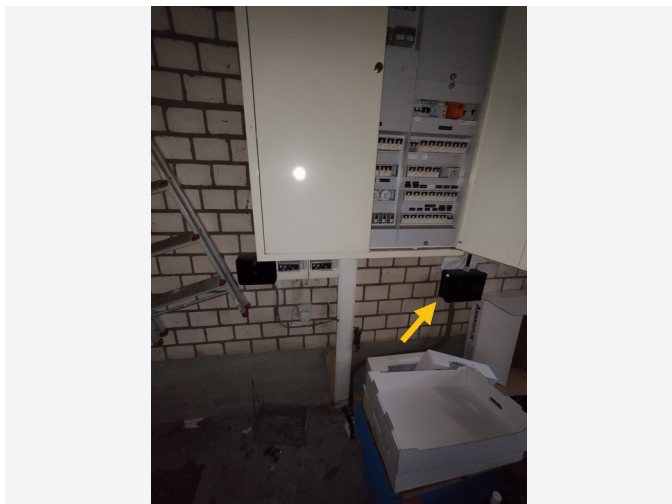
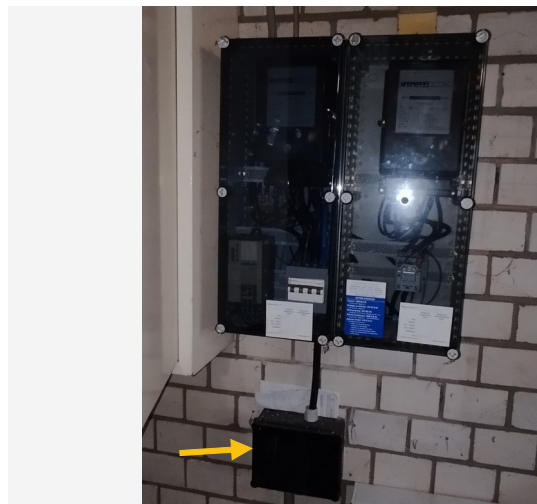
Het asbestmateriaal valt onder de mijlpaal van 2040.

Zorgvuldig beheren

| Eindbeoordeling materiaalrisico | Laag materiaalrisico en/of verlaagde kans op vezelvrijgave |

| Gebondenheid | Categorie 1: hechtgebonden in oorsprong |
| Asbestsoort (vezeltype) | Crocidoliet aanwezig |
| Asbestconcentratie | Laag (< 50%) |
| Toestand van het materiaal | Onbeschadigd, niet verweerd |

| Beschrijving | Bakelieten kastje garage |
| Opmerking | <p>De doorgegeven aantallen zijn een schatting, het is mogelijk dat er meerdere bakeliet toepassingen aanwezig zijn.</p> <p>Het is moeilijk te bepalen of de bakeliettoepassingen in de woning ook effectief asbesthoudend zijn (het kan ook gaan om de asbestvrije variant).</p> <p>-Er werd geen monster genomen omw beschadiging aan een elektrisch gerelateerde toepassing, extra controle bij verwijdering van het verdacht materiaal. Vermoedelijk zullen de toepassingen verwijderd worden bij aanpassing van het elektriciteitsnetwerk.</p> |

- Zorg voor een veilig beheer. Vermijd het beschadigen van het asbestmateriaal. Controleer de toestand jaarlijks op wijzigingen.

- Eenvoudige handelingen: mag via doe-het-zelf of door werknemer(s) met opleidingsattest eenvoudige handelingen  
Schakelaars, stopcontacten en andere gelijkaardige toepassingen kunnen eenvoudig losgeschroefd worden --> EH doe-het-zelf. Afgesloten of verzegelde kast --> EH opgeleid techniker personeel 8u basisopleiding asbest.

standaard dragen van de nodige wegwerp beschermingsmiddelen FFP 3 masker , handschoenen en tyvec CAT III type 5-6

Tellerkast : De toepassing dient verwijderd te worden door de netbeheerder, vermoedelijk word dit uitgevoerd wanneer de oude meterkast vervangen word door een digitale meter.

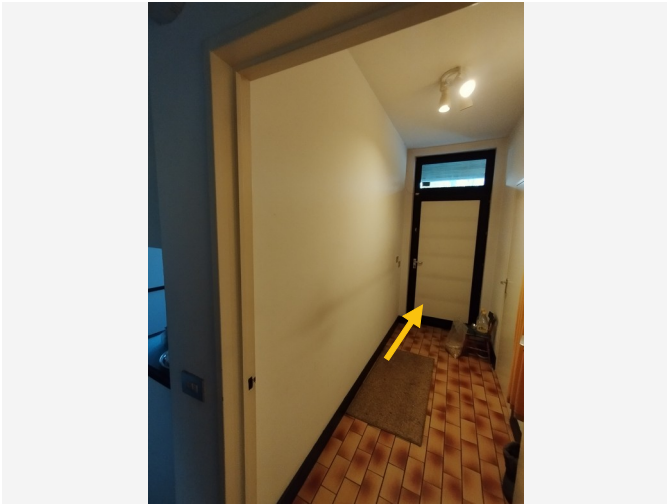
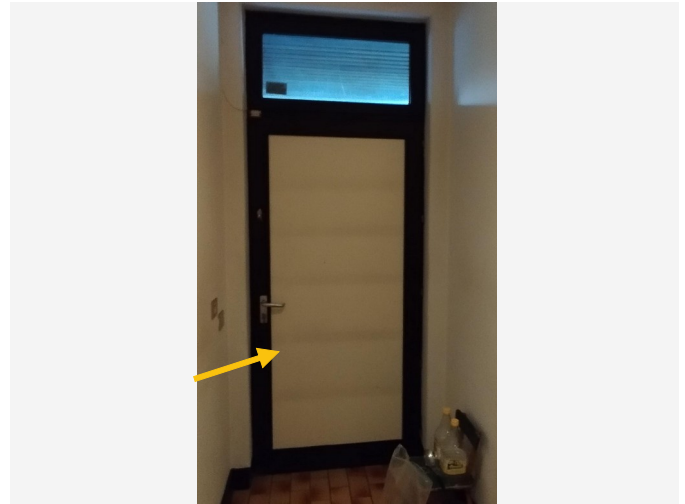
Het asbestmateriaal valt onder de mijlpaal van 2040.

Zorgvuldig beheren

| Eindbeoordeling materiaalrisico | Laag materiaalrisico en/of verlaagde kans op vezelvrijgave |
| Opmerking | De toepassing is in relatief goede staat. |

| Asbestsoort (vezeltype) | Crocidoliet aanwezig |
| Toestand van het materiaal | Onbeschadigd, niet verweerd |

| Beschrijving | Glasal kasten |

- Zorg voor een veilig beheer. Vermijd het beschadigen van het asbestmateriaal. Controleer de toestand jaarlijks op wijzigingen.
- Voer bijkomende staalname(s) uit.

- Eenvoudige handelingen: mag via doe-het-zelf of door werknemer(s) met opleidingsattest eenvoudige handelingen  
EH via doe-het zelf :

Standaard dragen van de nodige wegwerp beschermingsmiddelen FFP 3 masker , handschoenen en tyvec CAT III type 5-6

Maak de platen voorzichtig los zonder te breken, verpak dubbel met plastic folie en breng deze naar het containerpark als hechtgebonden asbest-afval.

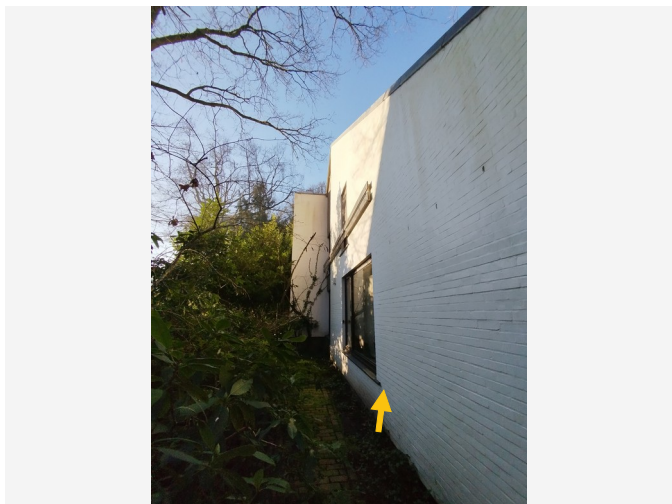
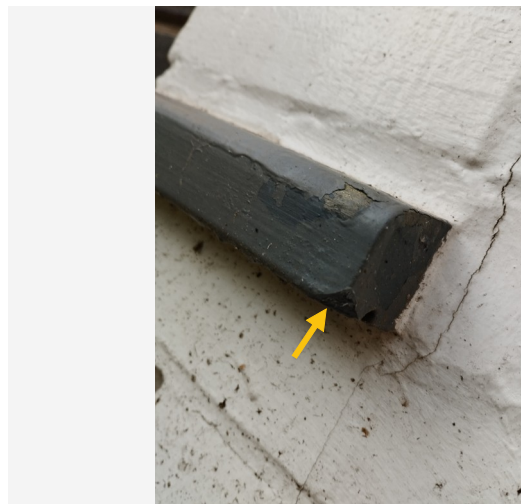
Het asbestmateriaal valt onder de mijlpaal van 2040.

Zorgvuldig beheren

| Eindbeoordeling materiaalrisico | Laag materiaalrisico en/of verlaagde kans op vezelvrijgave |
| Opmerking | De toepassing is in relatief goede staat. |

| Asbestsoort (vezeltype) | Alleen chrysotiel |
| Toestand van het materiaal | Licht beschadigd, licht verweerd. Intact calciumsilicaatmateriaal of categorie III 'gebondenheid' |

| # | Type | Referentie | Resultaat |
|---|---|---|---|
| 3.1 | Puntmonster | A3 | Chrysotiel |

| Beschrijving | Raamdorpels buitenschil |

- Zorg voor een veilig beheer. Vermijd het beschadigen van het asbestmateriaal. Controleer de toestand jaarlijks op wijzigingen.

- Eenvoudige handelingen: mag via doe-het-zelf of door werknemer(s) met opleidingsattest eenvoudige handelingen  
De dorpels kunnen voorzichtig losgebeiteld worden, zonder de toepassing zelf te breken, extra bevochtigen om stof te voorkomen.

Standaard dragen van de nodige wegwerp beschermingsmiddelen FFP 3 masker , handschoenen en tyvec CAT III type 5-6.

Verpakken in plastic folie en afvoeren naar het containerpark als hechtgebonden asbestafval.

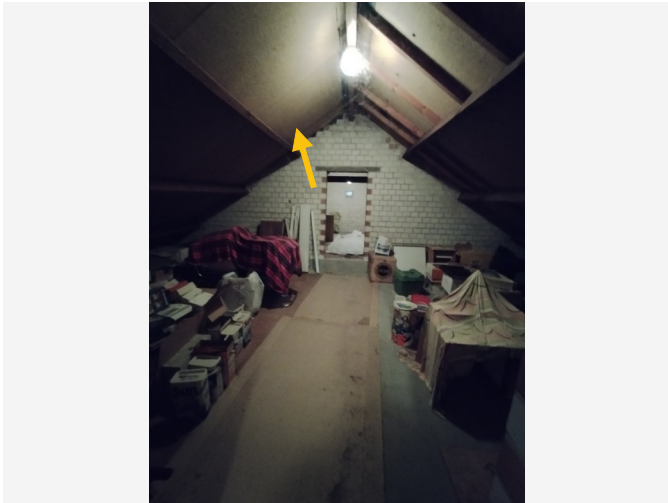
**Reden:** Aanwezigheid onderdak kon niet vastgesteld worden

**Uitleg van de asbestdeskundige:** Aanwezigheid onderdak kon niet vastgesteld worden: Zolder is afgewerkt/geïsoleerd / het is een pannendak.

De pannen werden vastgeschroefd waardoor deze niet ophefbaar zijn, verwijderen zou destructief onderzoek zijn.

Bij werken kan een stelling geplaatst worden om veilig te inspecteren.

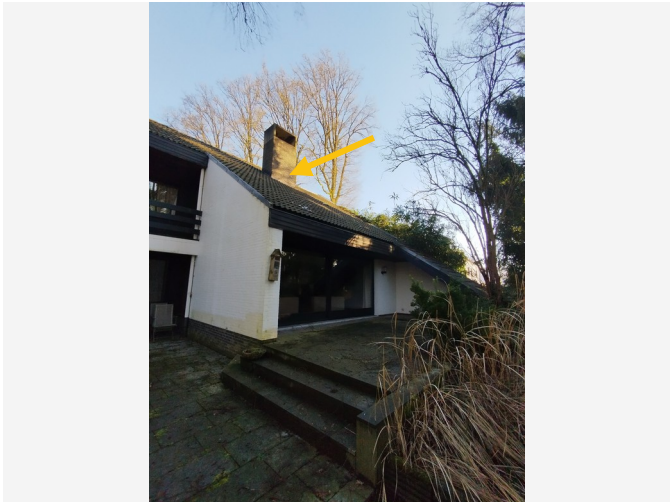
## Fiche 5: Binnenkant schouw kon niet gecontroleerd worden

**Reden:** Het te onderzoeken materiaal situeert zich hoger dan 3,50 m te rekenen vanaf een veilige ondergrond

**Uitleg van de asbestdeskundige:** Tijdelijke beperking: Bij werken (dak of reiniging schouw) kan een stelling geplaatst worden of een hoogwerker gebruikt worden, het is niet duidelijk of er asbestverdachte materialen aanwezig zijn in de schouw.

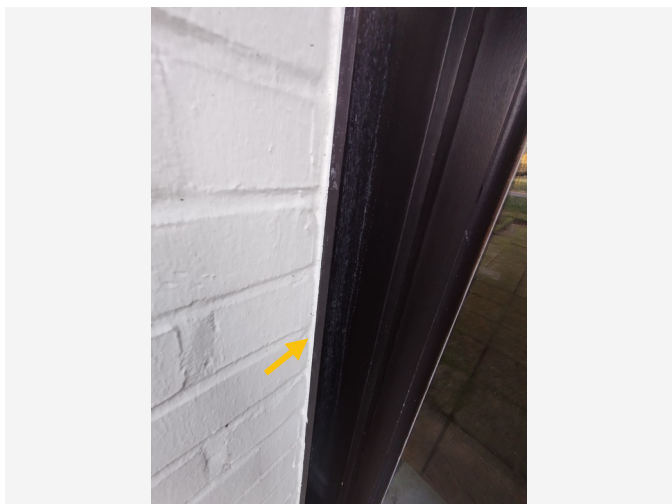
De mastiek werd gecontroleerd en als niet-asbesthoudend beschouwd. (zacht en elastisch).

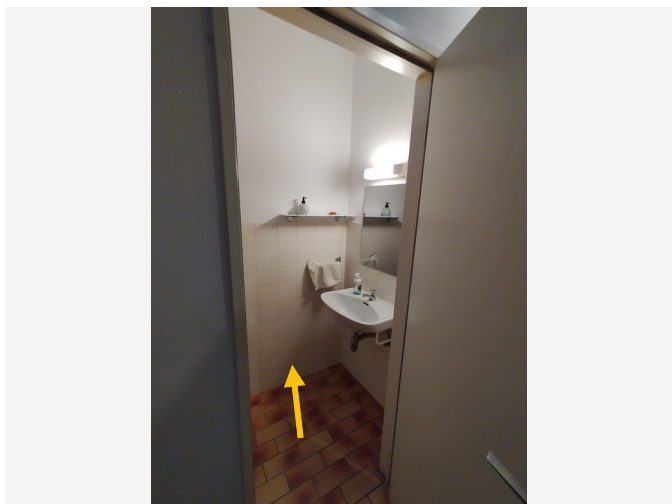
In het inspectieprotocol is een monstername van tegellijm verplicht om dit te identificeren als niet-asbesthoudend. Er waren geen facturen ter beschikking die bevestigen dat de tegels na 2001 waren geplaatst. Er waren geen bestaande beschadigingen aan de wandtegels om de lijm voldoende te kunnen inspecteren. Om dit af te toetsen is het aangewezen om bij eventuele renovatiewerken aan de tegels verder onderzoek/staalname te laten uitvoeren ter controle.

In uitzonderlijke gevallen kan de lijm waarmee deze zijn vastgehecht asbesthoudend zijn. Gezien het een niet destructief

onderzoek betreft, werd er geen staal genomen. Bij afbraak van deze tegels, is het aangewezen deze lijm laag te laten analyseren op de aanwezigheid van asbest.

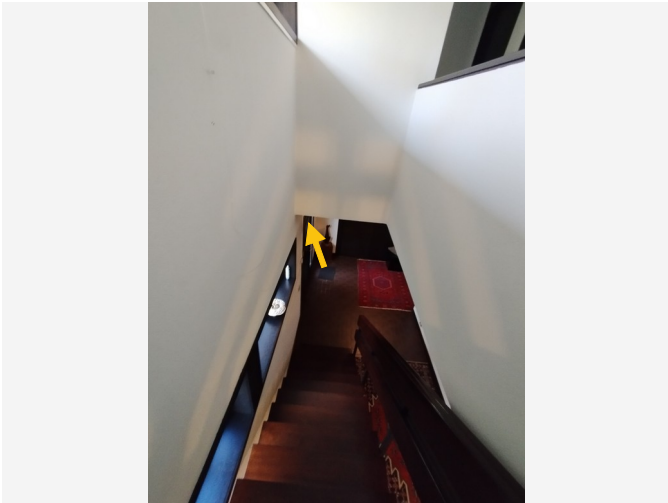
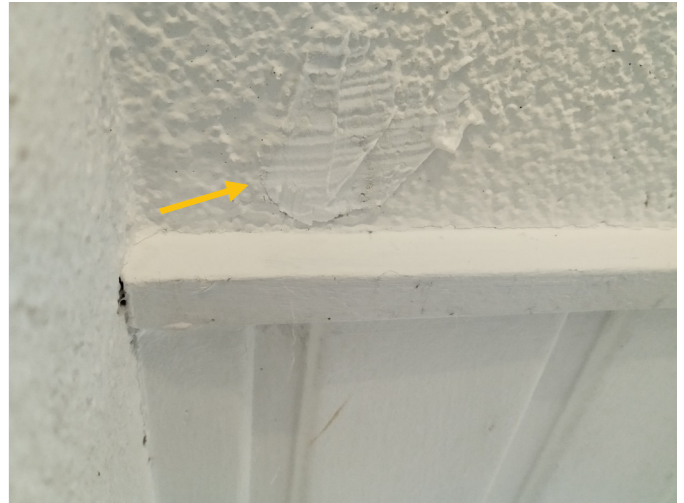
## Fiche 8: Pleisterwerk plafonds

Geen asbest

| # | Type | Referentie | Resultaat |
|---|---|---|---|
| 8.1 | Mengmonster | A1 | Geen asbest |

| Opmerking | <p>Volgens het inspectieprotocol is een monstername van het pleisterwerk verplicht om dit te identificeren als niet-asbesthoudend.</p> <p>Locatie staalnames: traphal +0, badkamer klein +1, berging. Er is geen stookplaats aanwezig.</p> <p>De vermelde oppervlaktes en volumes betreffen een beredeneerde schatting. Er worden geen rechten verleend aan deze oppervlaktes/volumes. De dikte is een schatting die voorkomt uit de monsterplaatsen en is daarom niet altijd representatief. Enkele plafonds zijn afgewerkt met valse plafonds in plaatmateriaal. Het is niet duidelijk of er pleisterwerk aanwezig is achter deze valse plafonds, het is aangewezen om bijkomend onderzoek uit te voeren bij werken.</p> |

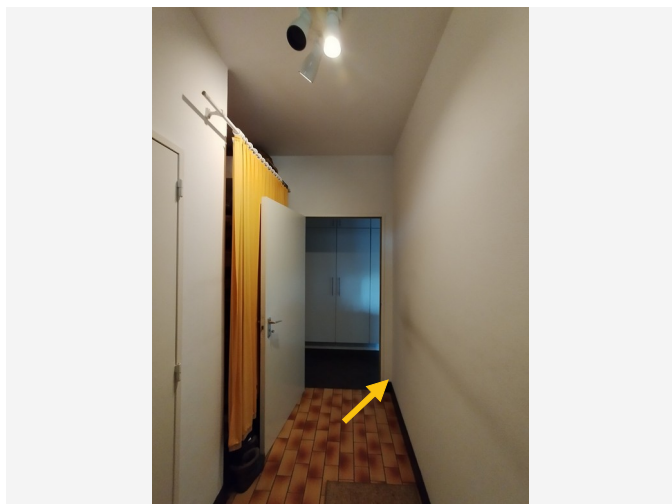
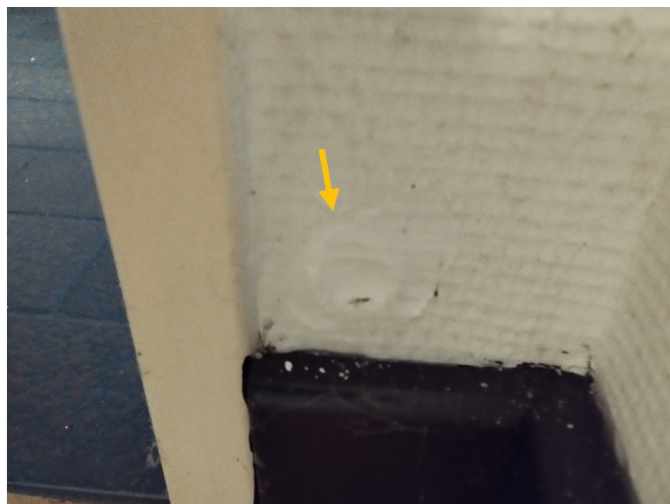
## Fiche 9: Pleisterwerk wanden

Geen asbest

| # | Type | Referentie | Resultaat |
|---|---|---|---|
| 9.1 | Mengmonster | A2 | Geen asbest |

| Opmerking | <p>Volgens het inspectieprotocol is een monstername van het pleisterwerk verplicht om dit te identificeren als niet-asbesthoudend.</p> <p>Locatie staalnames: traphal +0, keuken en berging. Er is geen stookplaats aanwezig.</p> <p>De vermelde oppervlaktes en volumes betreffen een beredeneerde schatting. Er worden geen rechten verleend aan deze oppervlaktes/volumes. De dikte is een schatting die voorkomt uit de monsterplaatsen en is daarom niet altijd representatief. Er bevinden zich enkele valse wanden. Het is niet duidelijk of er pleisterwerk aanwezig is achter deze valse wanden, het is aangewezen om bijkomend onderzoek uit te voeren bij werken.</p> |
