# Asbestinventarisatattest

Jan Breydelstraat 87, 2600 Antwerpen

Attestnummer : 20250726-000062.000

Uitgegeven op : 26.07.2025

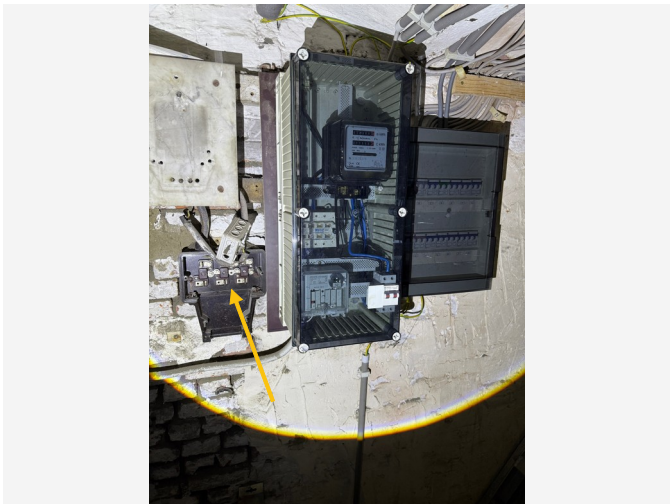
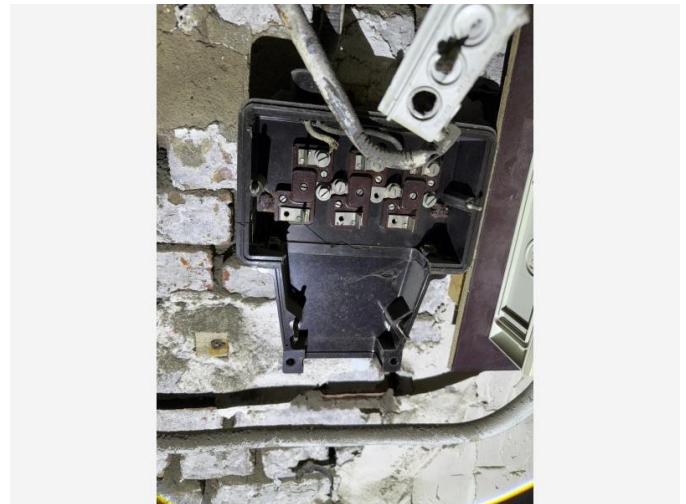
Het asbestmateriaal valt onder de mijlpaal van 2040.

| Eindbeoordeling materiaalrisico | Laag materiaalrisico en/of verlaagde kans op vezelvrijgave |

| Gebondenheid | Categorie 1: hechtgebonden in oorsprong |
| Asbestsoort (vezeltype) | Crocidoliet aanwezig |
| Asbestconcentratie | Laag (< 50%) |
| Afschermingsgraad van het gehele materiaal | Geheel of deels (ook) vrij aan de binnenlucht |
| Toestand van het materiaal | Onbeschadigd, niet verweerd |

| Beschrijving | Bakeliet schakelkasten |

- Zorg voor een veilig beheer. Vermijd het beschadigen van het asbestmateriaal. Controleer de toestand jaarlijks op wijzigingen.

- Eenvoudige handelingen: mag via doe-het-zelf of door werknemer(s) met opleidingsattest eenvoudige handelingen  
"Hechtgebonden asbest: Als dit materiaal kan verwijderd worden zonder de toestand te wijzigen (breken, beschadigen, ...) kan de techniek van eenvoudige handelingen worden toegepast.

Stofvorming dient vermeden te worden. Het gebruik van sneldraaiende werktuigen (boormachine, slijpschijf, hogedrukreiniger, ...) is verboden."

Zorg voor gepaste persoonlijke beschermingsmiddelen: minimaal FFP3 mondmasker, wegwerpoverall (minimaal Cat III, type 5/6) en wegwerphandschoenen.

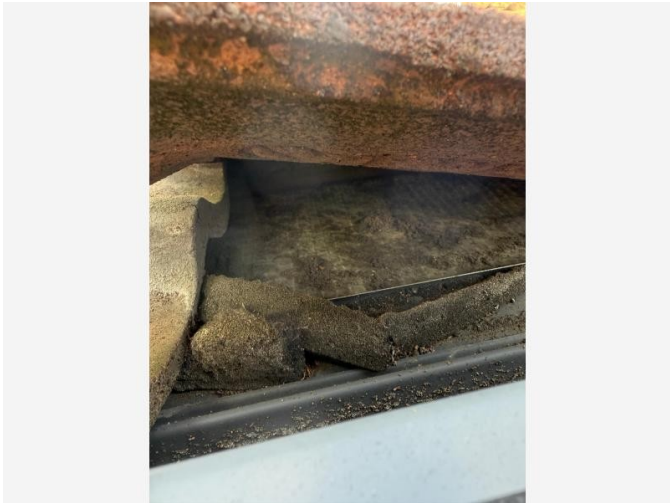
Dak en onderdak geïnspecteerd en niet asbesthoudend.

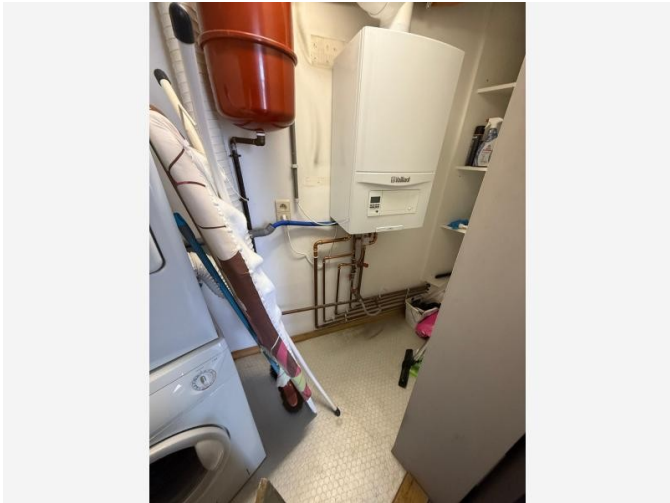
Vaillant heeft in de ontwikkeling van hun ecoTEC Pro ketels geen asbest gebruikt. De materialen die in deze ketels worden aangetroffen, zijn doorgaans staal, kunststof en andere moderne, veilige materialen die voldoen aan de geldende wet- en regelgeving.

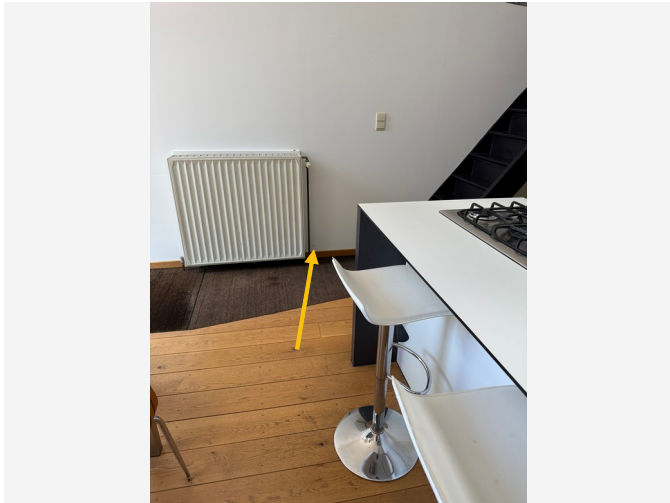
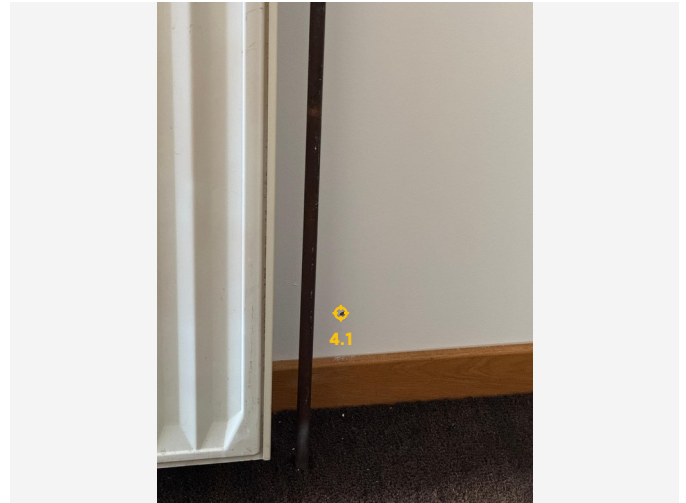
## Fiche 4: Bezetting muren

Geen asbest

| # | Type | Referentie | Resultaat |
|---|---|---|---|
| 4.1 | Mengmonster | 2501642-001 | Geen asbest |

| Opmerking | Afmetingen bij benadering. Muren grotendeels afgewerkt met gipsplaat. Ik kan geen uitspraak doen voor boven- en achterliggende en eventueel asbesthoudende materiaallagen. |

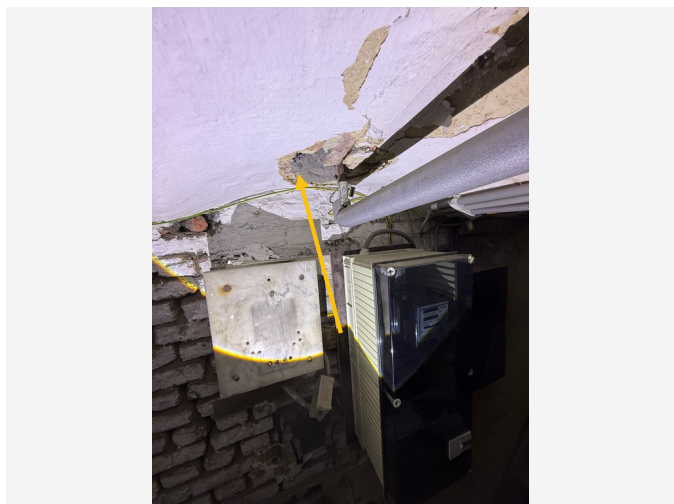
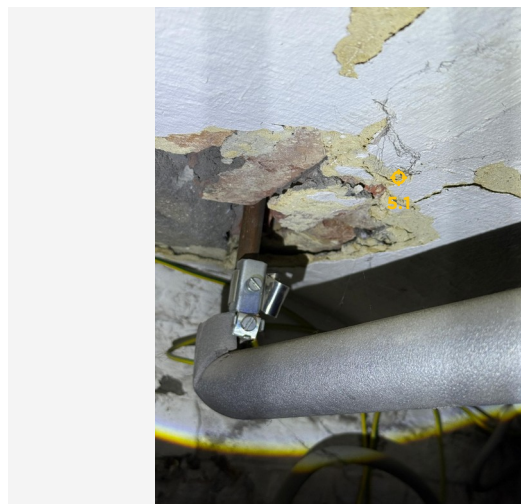
## Fiche 5: Bezetting plafond kelder

Geen asbest

| # | Type | Referentie | Resultaat |
|---|---|---|---|
| 5.1 | Puntmonster | 2501642-004 | Geen asbest |

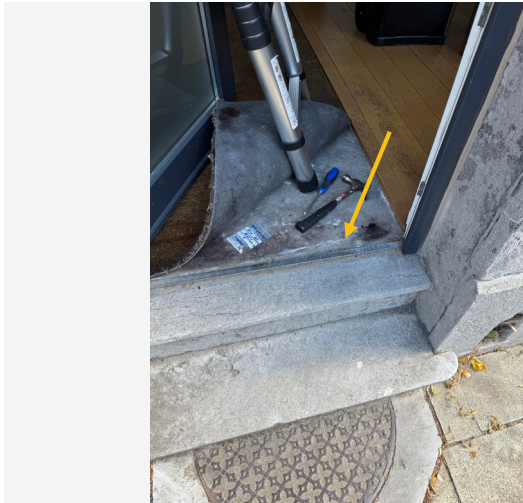
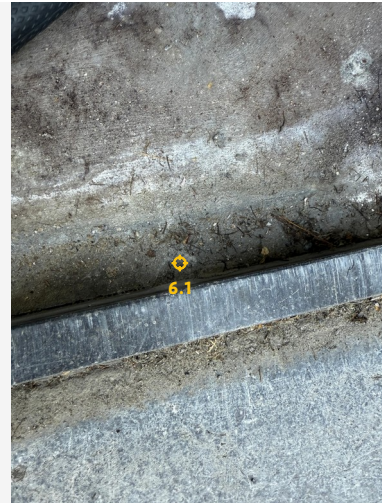
## Fiche 6: Tegellijm

Geen asbest

| # | Type | Referentie | Resultaat |
|---|---|---|---|
| 6.1 | Mengmonster | 2501642-003 | Geen asbest |

| Opmerking | Afmetigen bij benadering. Vloer in tegels, parket, kurk en linolium. |

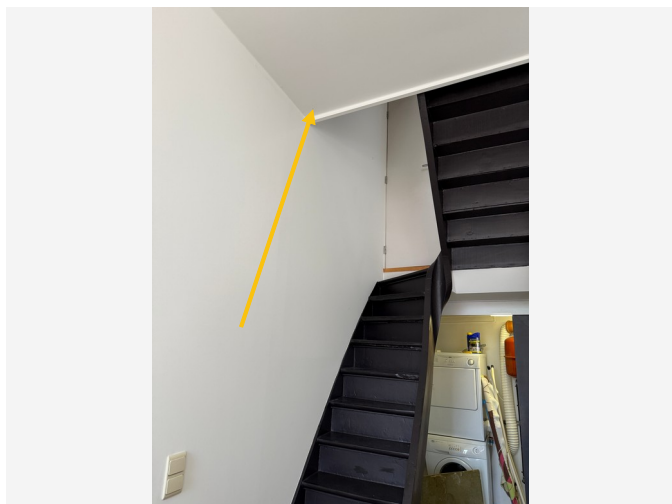
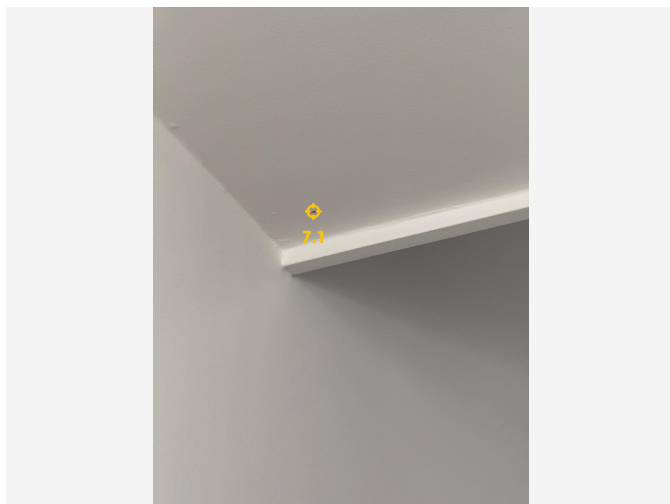
## Fiche 7: Bezetting plafond

Geen asbest

| # | Type | Referentie | Resultaat |
|---|---|---|---|
| 7.1 | Mengmonster | 2501642-002 | Geen asbest |

| Opmerking | Afmetingen bij benadering. Plafond grotendeels afgewerkt met gipsplaat. Ik kan geen uitspraak doen voor boven- en achterliggende en eventueel asbesthoudende materiaallagen. |
