# Asbestinventarisatetest

Sint-Amandswijk 10, 9890 Gavere

Attestnummer : 20250322-000040.000

Uitgegeven op : 22.03.2025

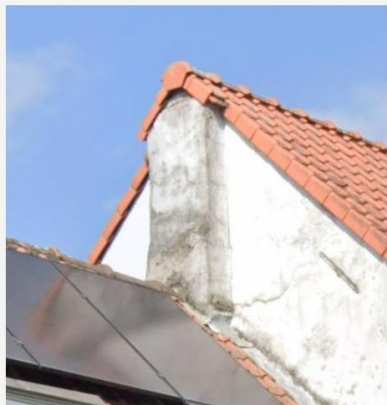
*Situeringsfoto*

**Reden:** Het te onderzoeken materiaal situeert zich hoger dan 3,50 m te rekenen vanaf een veilige ondergrond

**Uitleg van de asbestdeskundige:** Geen volledige risicoanalyse mogelijk, bij renovatie en/of sloop onderzoek verrichten naar de aanwezigheid van asbesthoudende toepassingen in de schouw.

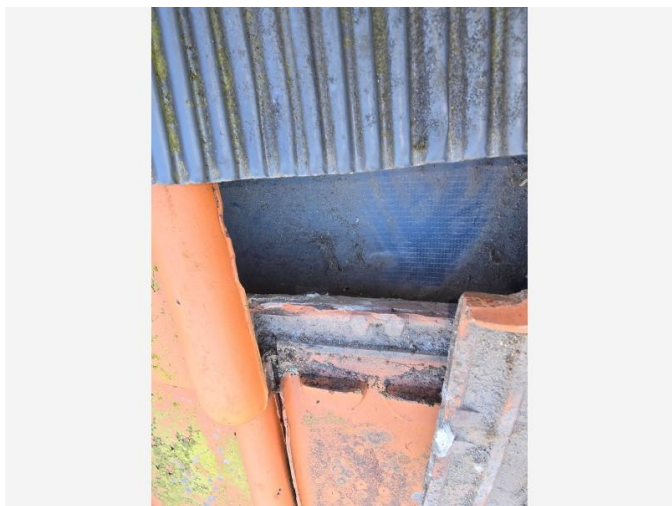
Bij het inspecteren van het onderdak dmv optillen van een dakpan was doek zichtbaar. Het doek is als niet asbestverdacht bevonden. De rest van het onderdak is niet waarneembaar. Indien er een onderdak in plaatvorm (type Menuiserite) aanwezig is kan deze toepassing enkel a.d.h.v. een negatief labocertificaat als asbestvrij beschouwd worden. Bij renovatie of sloop verder onderzoek verrichten naar de samenstelling van de toepassing tot op de drager. Geen risicoanalyse mogelijk van de onderliggende lagen. Bij renovatie en/of sloop verder onderzoek verrichten in de volledige dakopbouw.

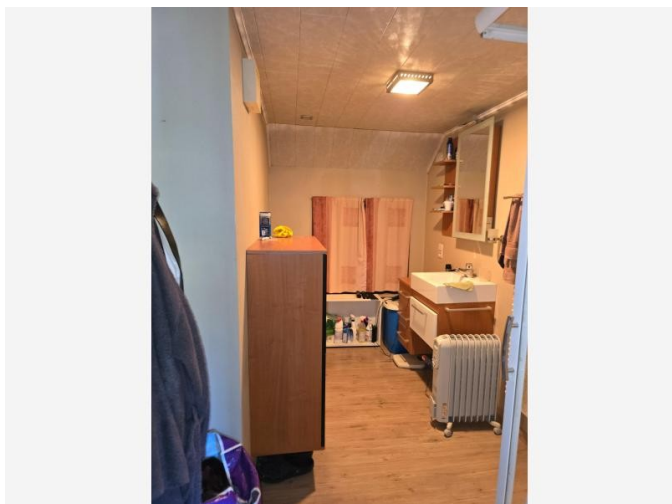
Verlaagd plafond kunnen inspecteren, deze toepassing werd niet bemonsterd. Geen risicoanalyse mogelijk van de onderliggende materialen. Bij renovatie en/of sloop onderzoek verichten naar de aanwezigheid van asbestverdachte toepassingen die zich achter het verlaagd plafond kunnen bevinden

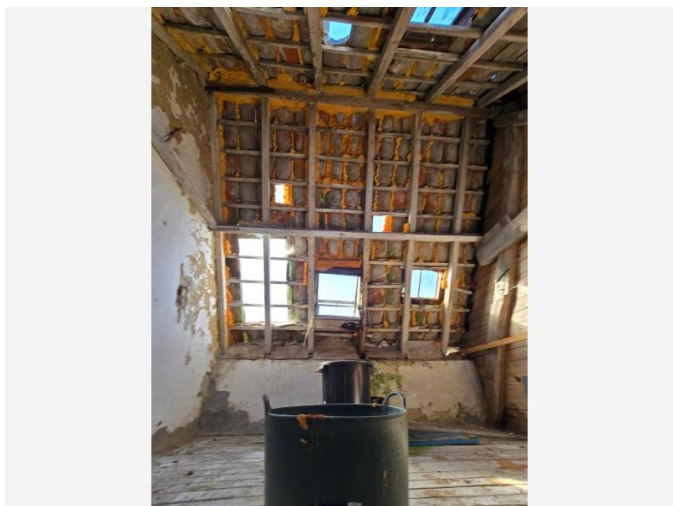
Geen onderdak aanwezig.

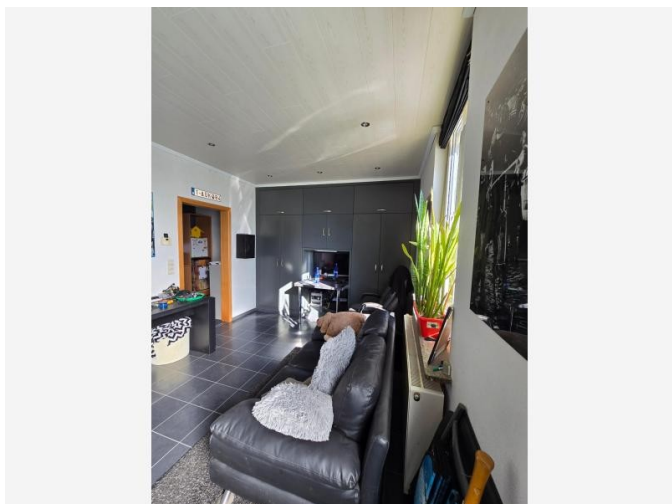
Voorzetwand kunnen inspecteren, deze toepassing werd niet bemonsterd. Geen risicoanalyse mogelijk van de onderliggende materialen. Bij renovatie en/of sloop onderzoek verichten naar de aanwezigheid van asbestverdachte toepassingen die zich achter de voorzetwand kunnen bevinden.

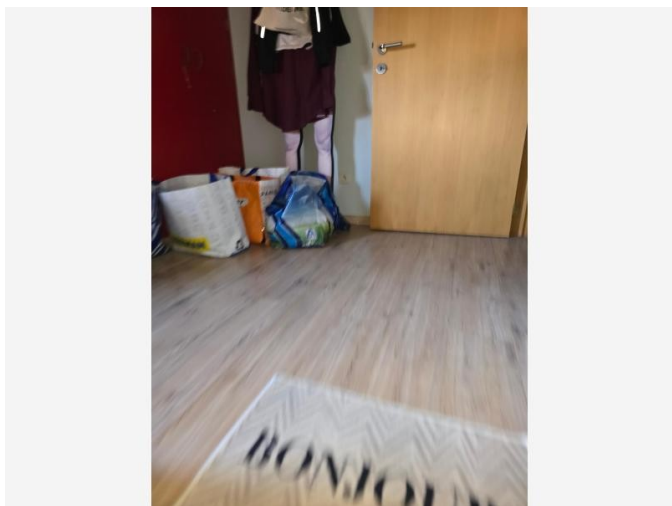
De bovenste laag (visueel zichtbaar) van de vloer (keramische tegels en/of parket/laminaat is niet asbestverdacht). Echter, bij renovatiewerkzaamheden is het van groot belang om de onderliggende lagen, zoals lijm, oude vloeren, ondergrondse leidingen te onderzoeken op de aanwezigheid van asbest. Een asbestinventarisatie (aanvullend onderzoek) voorafgaand aan de werkzaamheden is sterk aanbevolen.

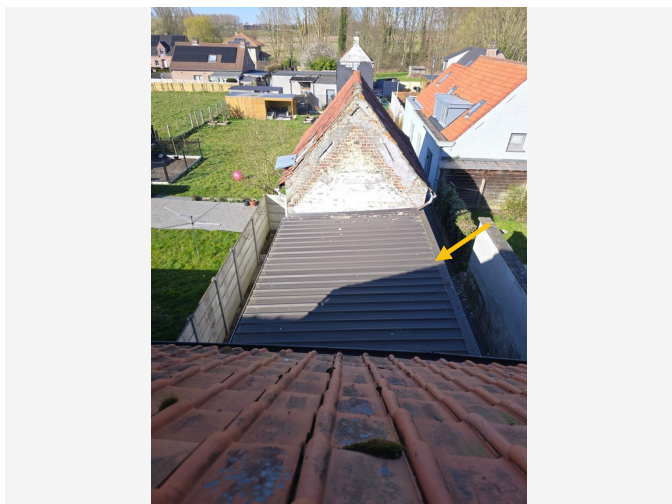
Deze toepassing is als niet asbestverdacht bevonden, bij renovatie en/of sloop onderzoek verrichten naar de aanwezigheid van asbestverdachte toepassingen in de onderliggende materialen.

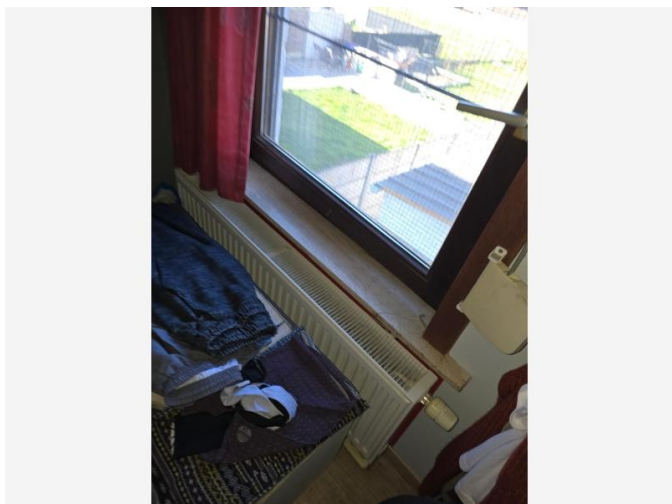
De vensterbanken (binnen) zijn als niet asbestverdacht bevonden.

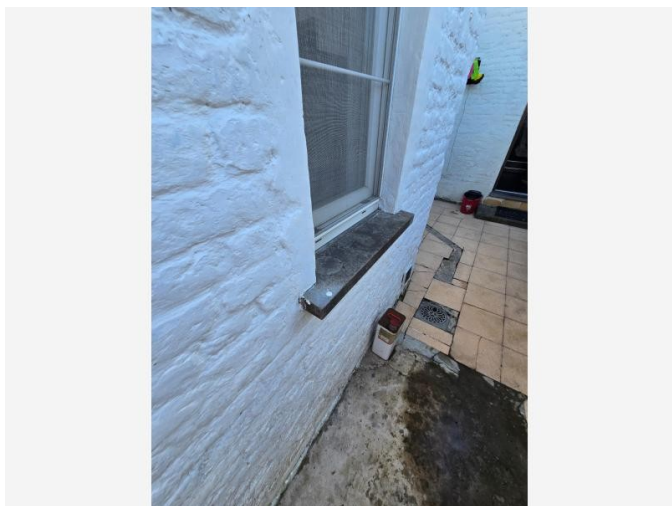
De vensterbanken (buiten) zijn als niet asbestverdacht bevonden.

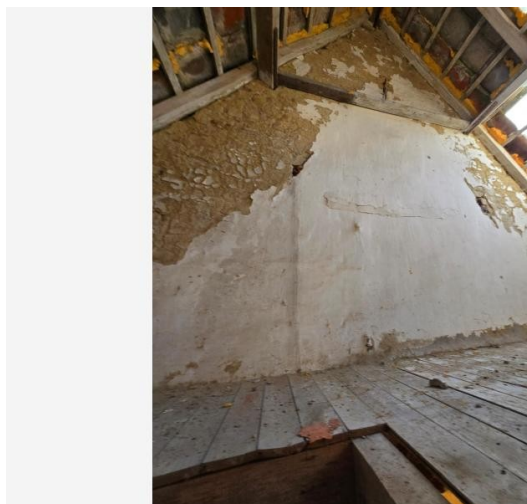
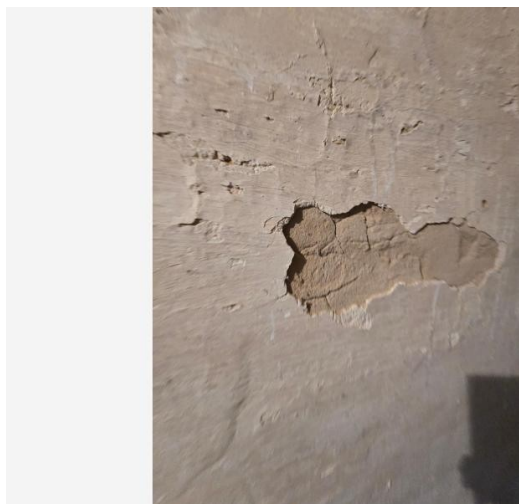
Geen asbest

| # | Type | Referentie | Resultaat |
|---|---|---|---|
| 11.1 | Mengmonster | mm01 | Geen asbest |
