# Asbestinventarisatattest

Kerkstraat 100, 9940 Evergem

Attestnummer : 20250617-000410.000

Uitgegeven op : 17.06.2025

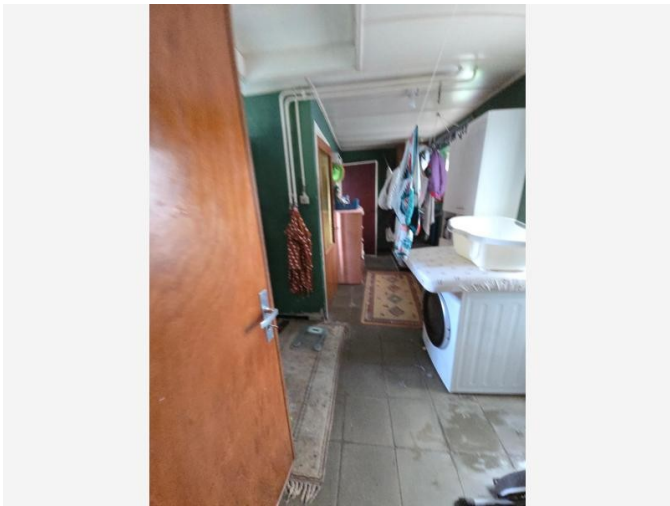
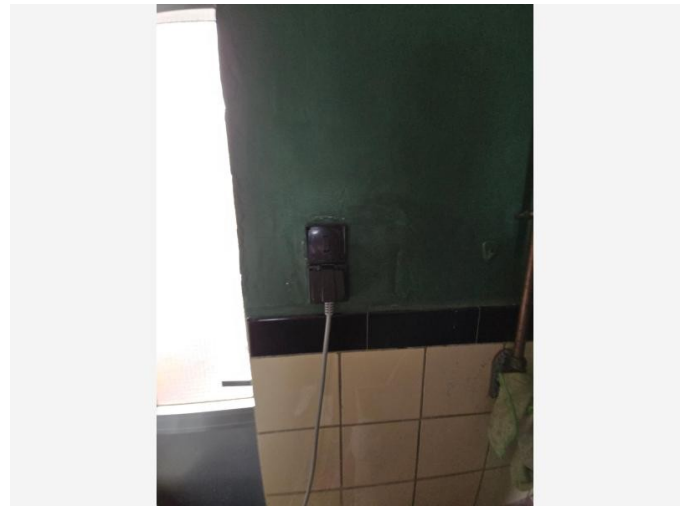
| Eindbeoordeling materiaalrisico | Zeer laag materiaalrisico en/of zeer lage kans op vezelvrijgave |

| Toestand van het materiaal | Onbeschadigd, niet verweerd |

| Opmerking | Stopcontacten, schakelaars, elektriciteitskasten en dergelijke aanwezig. De hoeveelheid is louter indicatief. |

Zorgvuldig beheren

- Zorg voor een veilig beheer. Vermijd het beschadigen van het asbestmateriaal. Controleer de toestand jaarlijks op wijzigingen.

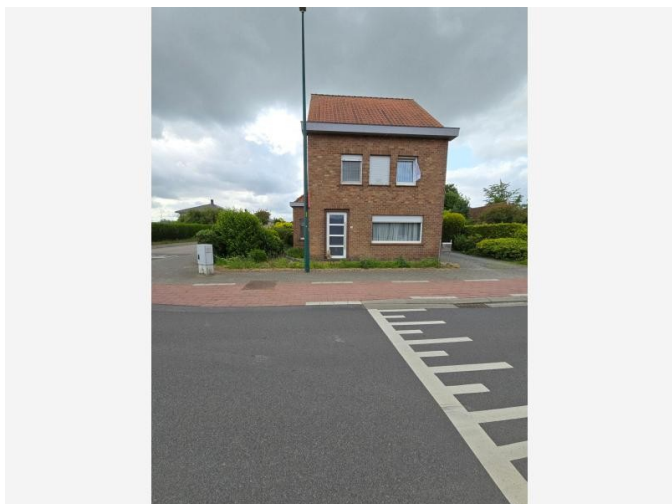
**Reden:** Het te onderzoeken materiaal situeert zich hoger dan 3,50 m te rekenen vanaf een veilige ondergrond

**Uitleg van de asbestdeskundige:** Het te onderzoeken materiaal situeert zich hoger dan 3,5 meter, geen volledige risicoanalyse mogelijk. Bij renovatie en/of sloop verder onderzoek verichten naar asbestverdachte materialen in de volledige dakopbouw.

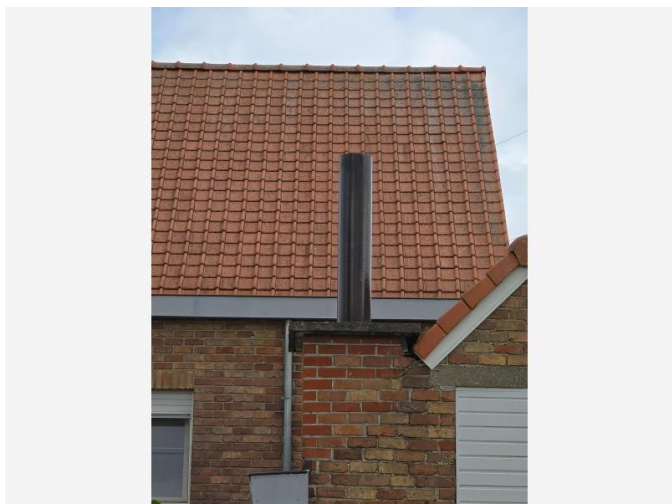
**Reden:** Het te onderzoeken materiaal situeert zich hoger dan 3,50 m te rekenen vanaf een veilige ondergrond

**Uitleg van de asbestdeskundige:** We kunnen een schoorsteen vaststellen maar deze is niet volledig te inspecteren. Bij renovatie/sloop verder onderzoek verichten naar asbestverdachte toepassingen in/op de schoorsteen.

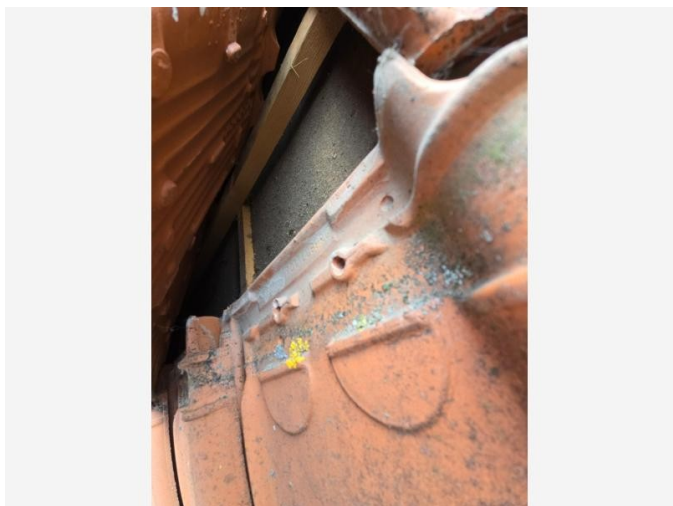
Bij het inspecteren van het onderdak d.m.v. optillen van een dakpan was er een onderdak type Celit/Gutex zichtbaar. Deze is als niet asbestverdacht bevonden. De rest van het onderdak is niet waarneembaar. Indien er een onderdak in plaatvorm (type Menuiserie) aanwezig is kan deze toepassing enkel a.d.h.v. een negatief labocertificaat als asbestvrij beschouwd worden. Bij renovatie of sloop verder onderzoek verrichten naar asbestverdachte toepassingen in de volledige dakopbouw. Geen risicoanalyse mogelijk van de onderliggende lagen.

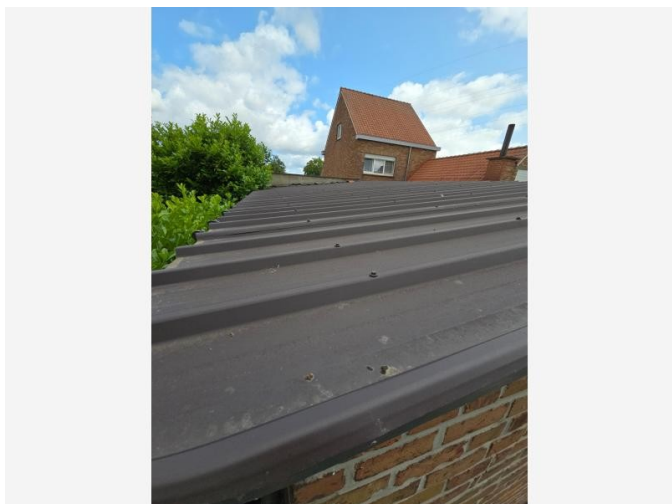
Deze toepassing is als niet asbestverdacht bevonden, bij renovatie en/of sloop onderzoek verrichten naar de aanwezigheid van asbestverdachte toepassingen in de onderliggende materialen.

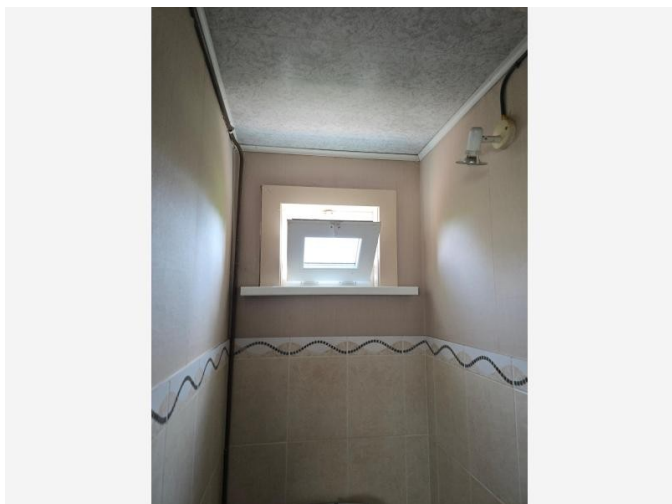
De vensterbanken (binnen) zijn als niet asbestverdacht bevonden.

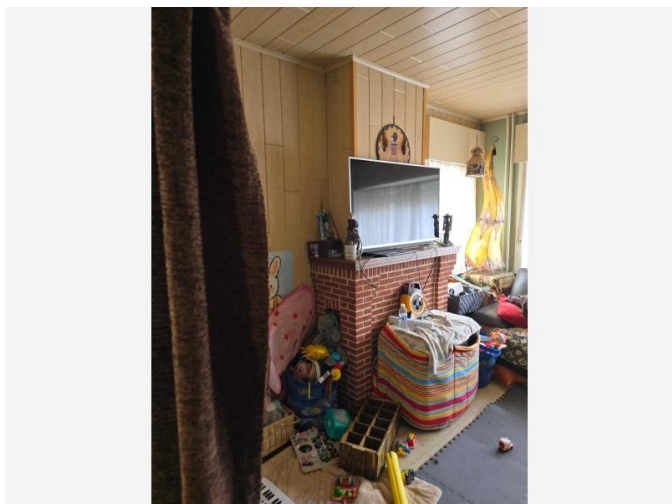
Voorzetwand kunnen inspecteren, deze toepassing werd niet bemonsterd. Geen risicoanalyse mogelijk van de onderliggende materialen. Bij renovatie en/of sloop onderzoek verichten naar de aanwezigheid van asbestverdachte toepassingen die zich achter de voorzetwand kunnen bevinden.

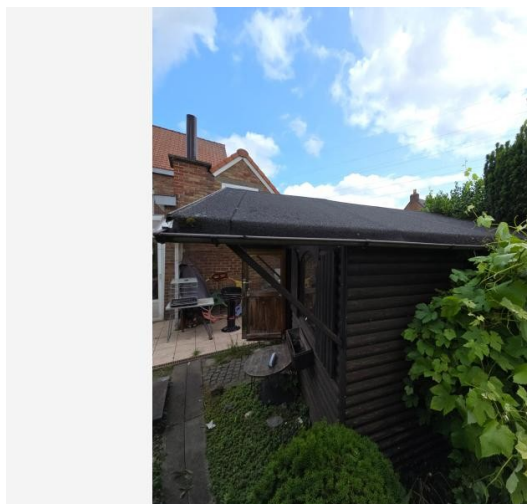
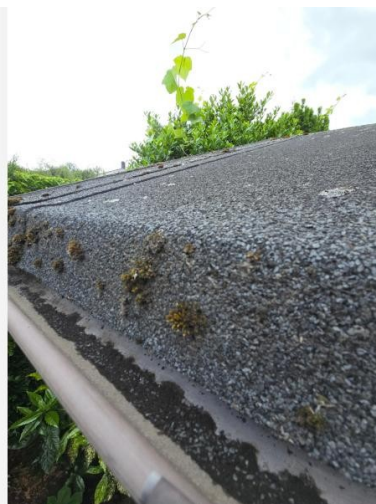
## Fiche 23: ROOFING TUINHUIS

Geen asbest

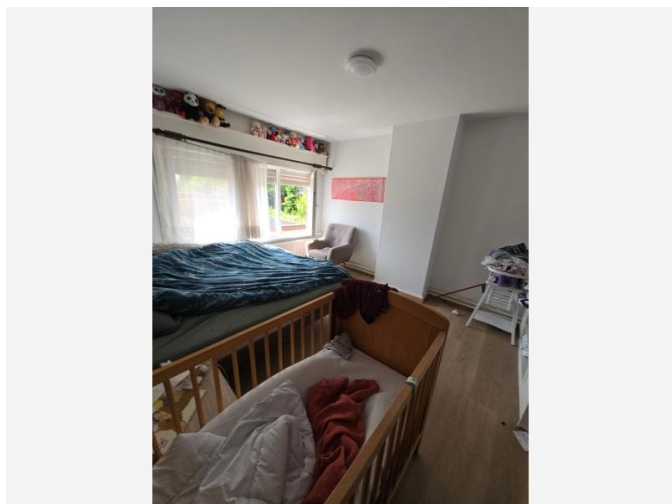
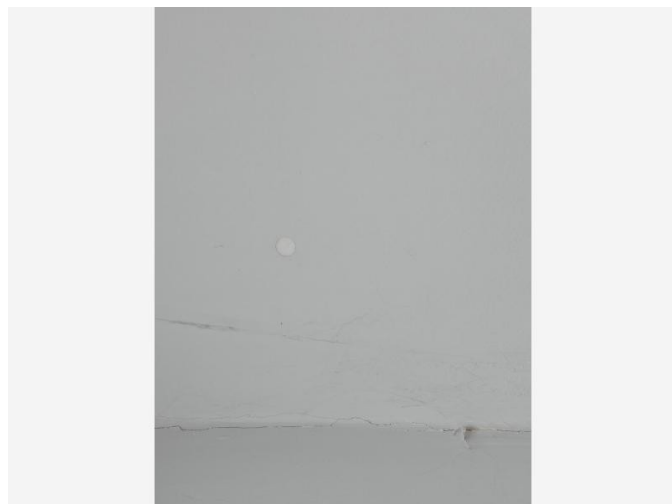
## Fiche 24: PLEISTER PLAFOND

Geen asbest

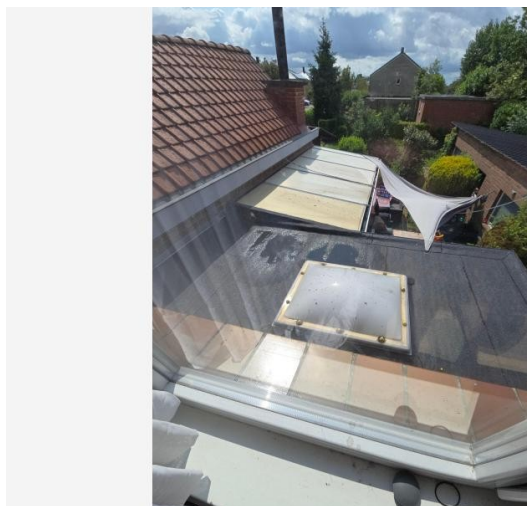
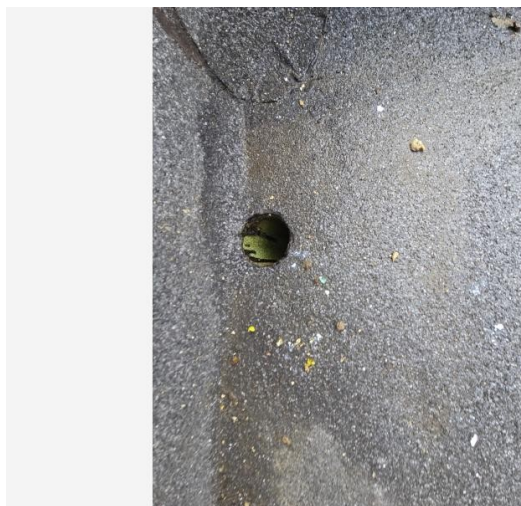
## Fiche 26: ROOFING PLAT DAK

Geen asbest

| Opmerking | Enkel de bovenste waterkerende laag kunnen inspecteren, bij renovatie en/of sloop onderzoek verrichten naar de aanwezigheid van asbestverdachte toepassing in de onderliggende lagen. Eventueel onderliggende lagen kunnen enkel a.d.h.v. een negatief labocertificaat als asbestvrij beschouwd worden. Verder onderzoek verrichten naar de samenstelling van de toepassing tot op de drager. De hoeveelheid is louter indicatief. |
