# Asbestinventarisatetest

Heikant 31, 3390 Tielt-Winge

Attestnummer : 20230325-000167.000

Uitgegeven op : 25.03.2023

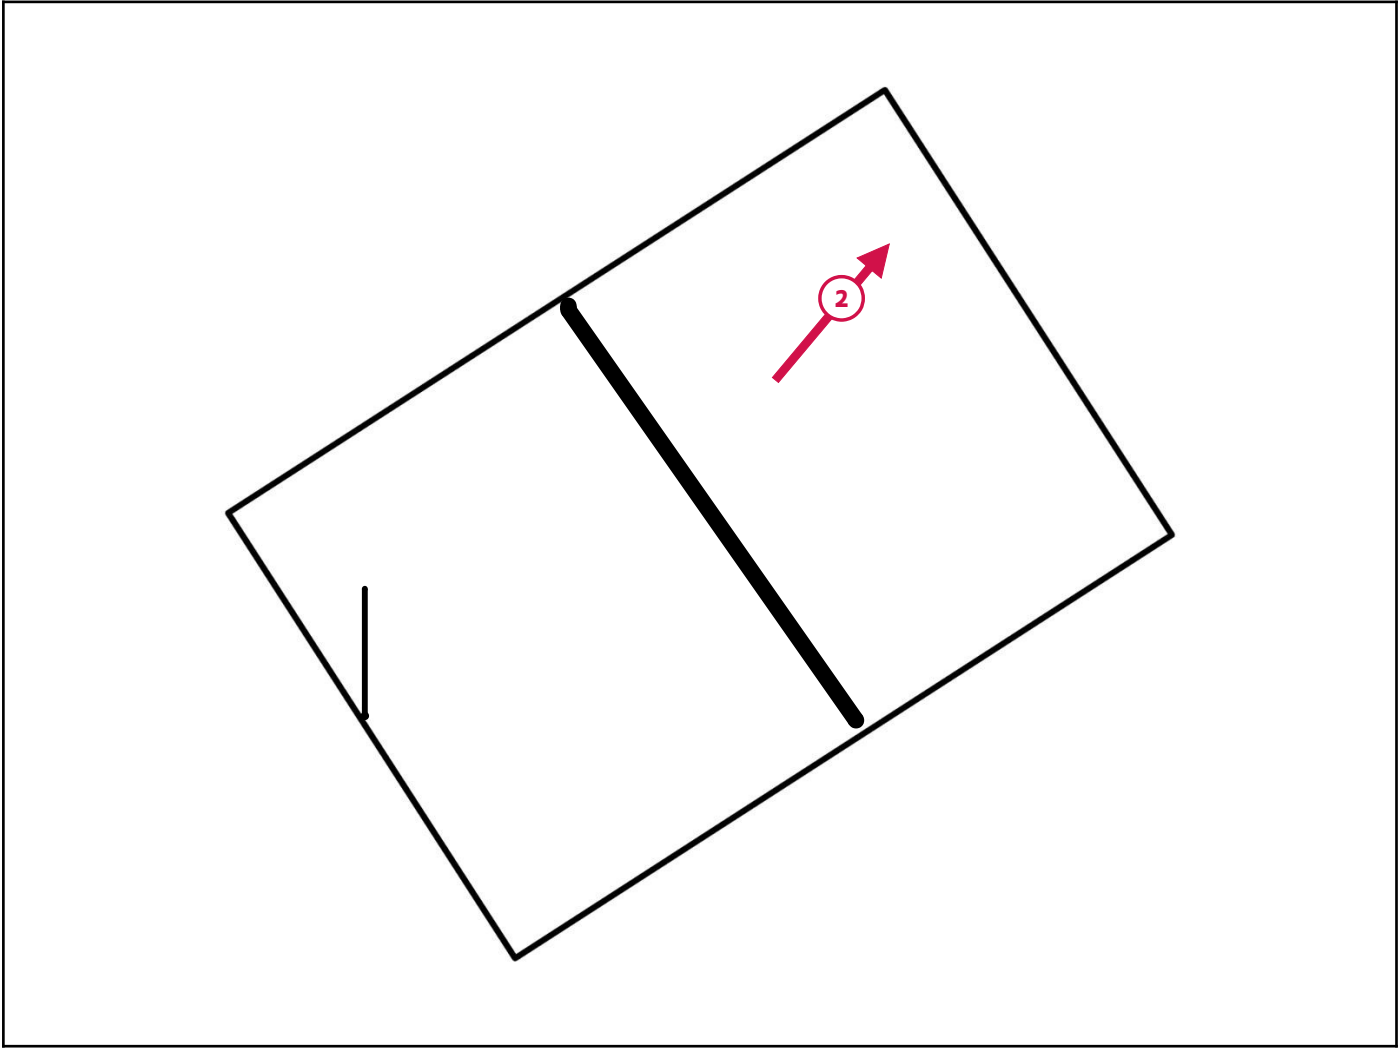
# Plan 1.1: tuinhuis 2 plan

| Beschrijving | Type | Actie |
|---|---|---|
| 2. imitatie marmer | Asbestmateriaal | Dringend verwijderen |

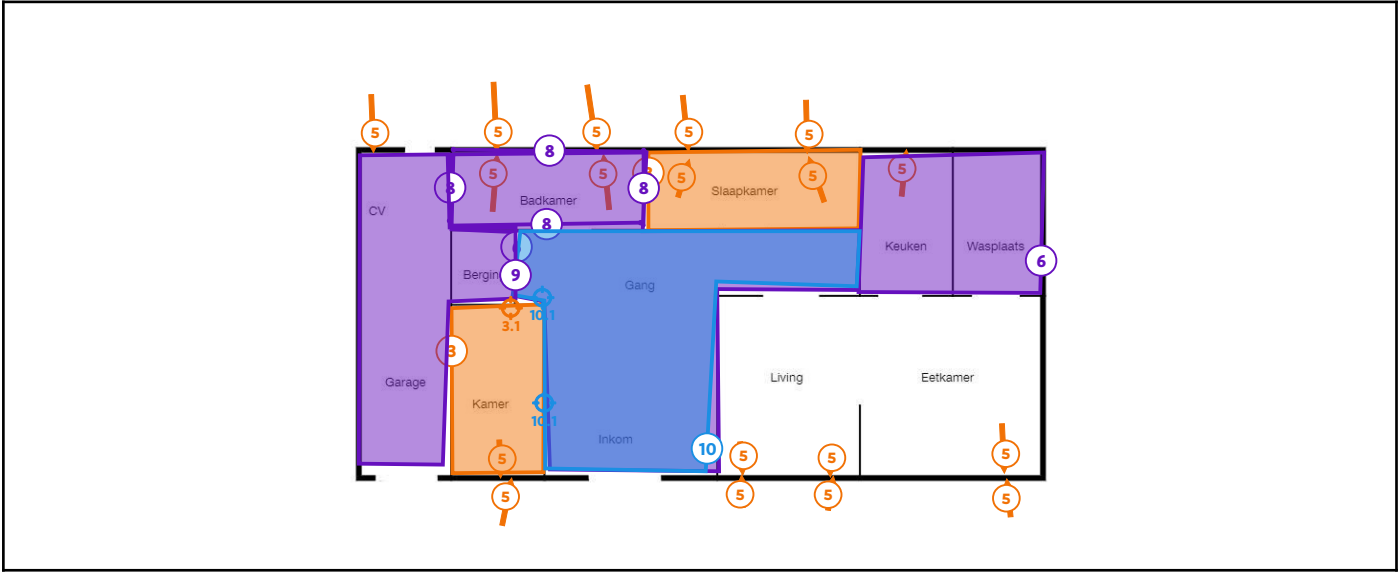
# Plan 2.1: Heikant gv

| Beschrijving | Type | Actie |
|---|---|---|
| 3. vinylzeil | Asbestmateriaal | Verwijderen |
| 5. Vensterbank | Asbestmateriaal | Maatregelen nemen |

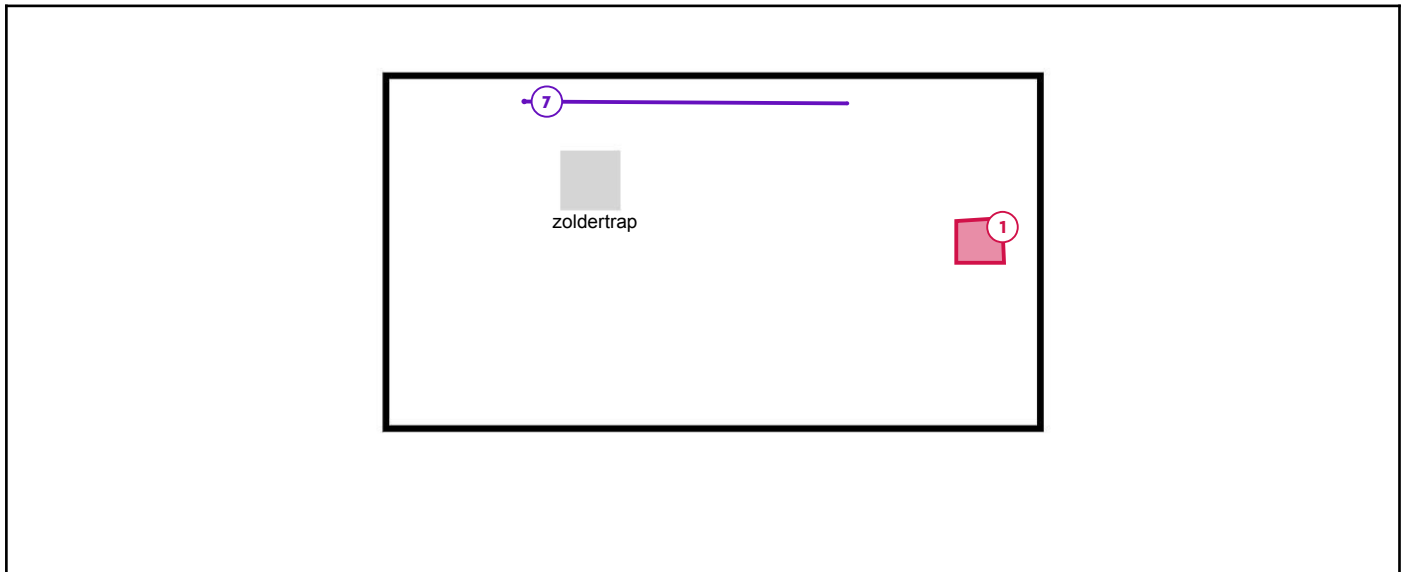
## Plan 2.2: zolder

| Beschrijving | Type | Actie |
|---|---|---|
| 1. schouwkap | Asbestmateriaal | Dringend verwijderen |

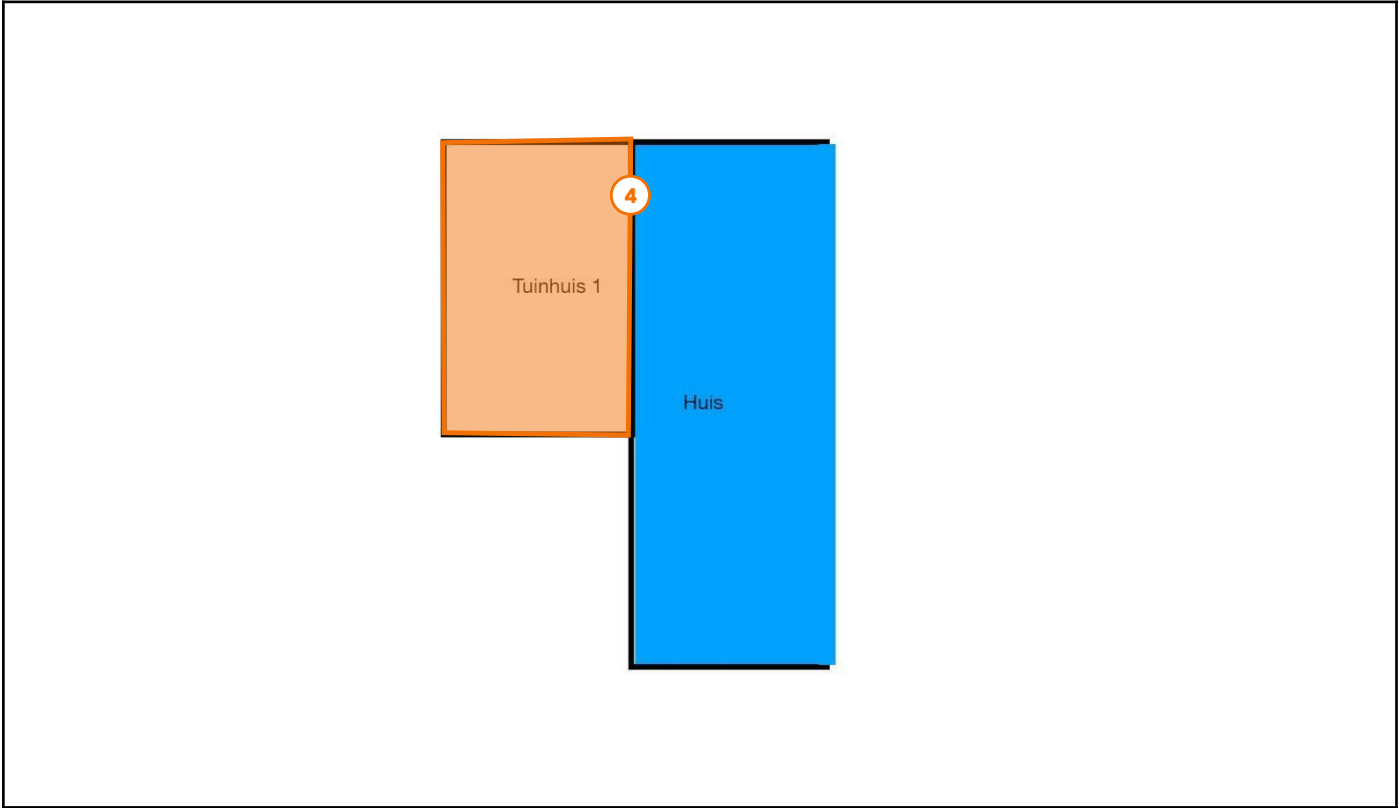
## Plan 2.3: tuinhuis

| Beschrijving | Type | Actie |
|---|---|---|
| 4. golfplaat tuinhuis | Asbestmateriaal | <a href="#">Verwijderen</a> |

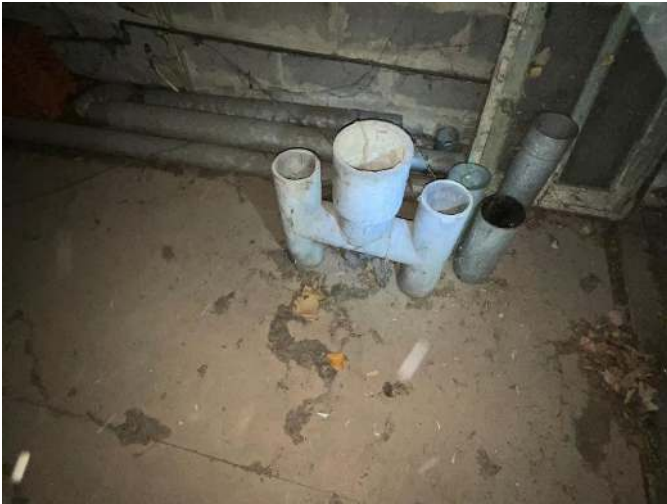
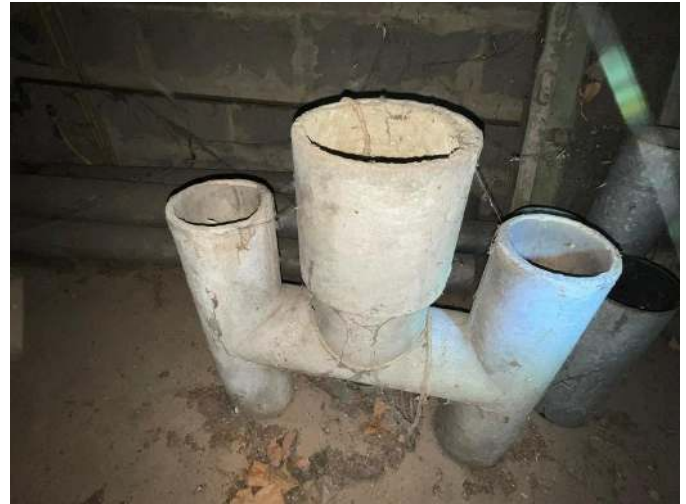
Het asbestmateriaal valt onder de mijlpaal van 2040.

**Dringend verwijderen**

| Eindbeoordeling materiaalrisico | Hoog materiaalrisico en/of hoge kans op vezelvrijgave |

| Asbestsoort (vezeltype) | Crocidoliet aanwezig |
| Toestand van het materiaal | Matig beschadigd, matig verweerd |

| Beschrijving | schouwkap |

- Verwijder dit asbestmateriaal zo snel mogelijk. Volg de toestand goed op.

- Eenvoudige handelingen: mag via doe-het-zelf of door werknemer(s) met opleidingsattest eenvoudige handelingen  
Mag naar de containerpark

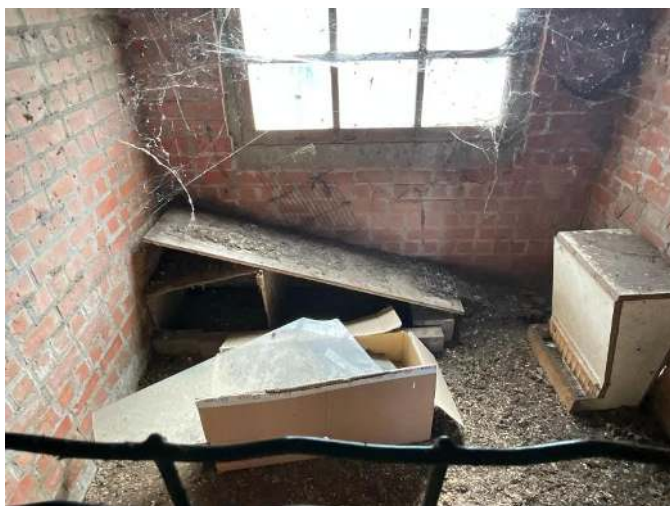
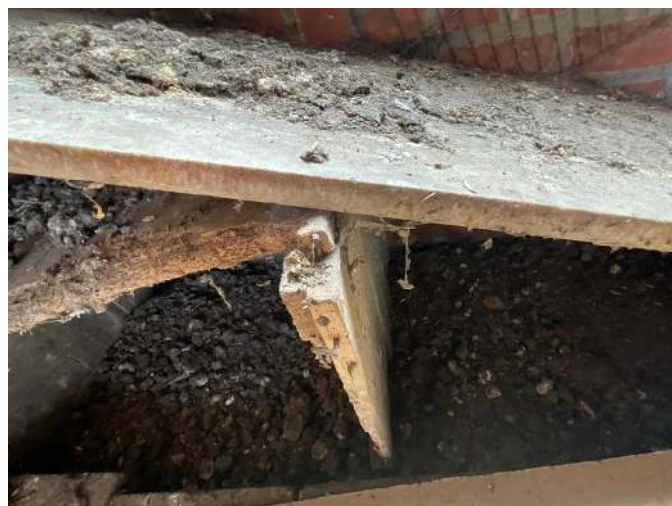
Het asbestmateriaal valt onder de mijlpaal van 2040.

**Dringend verwijderen**

| Eindbeoordeling materiaalrisico | Hoog materiaalrisico en/of hoge kans op vezelvrijgave |

| Asbestsoort (vezeltype) | Crocidoliet aanwezig |
| Toestand van het materiaal | Matig beschadigd, matig verweerd |

| Beschrijving | imitatie marmer |

- Verwijder dit asbestmateriaal zo snel mogelijk. Volg de toestand goed op.

- Eenvoudige handelingen: mag via doe-het-zelf of door werknemer(s) met opleidingsattest eenvoudige handelingen  
plaat mag naar containerpark

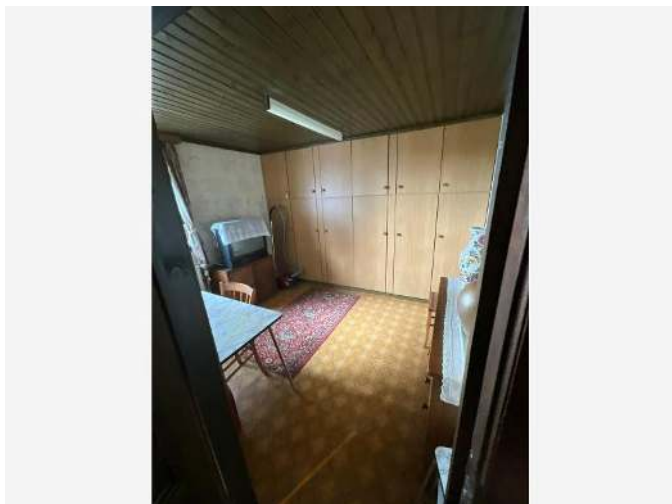
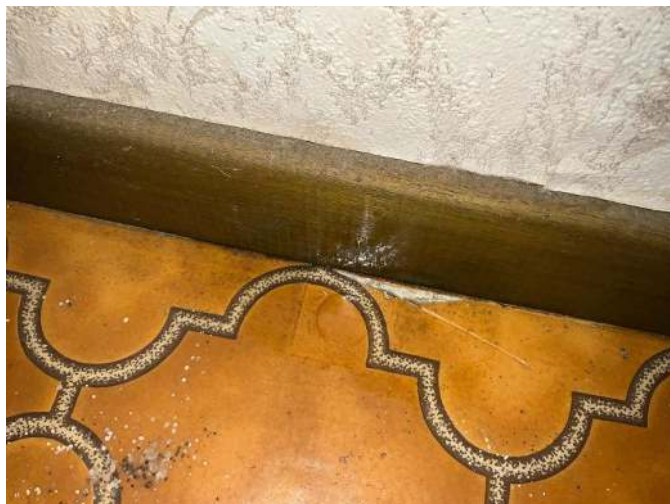
Het asbestmateriaal valt onder de mijlpaal van 2034.

Verwijderen

| Eindbeoordeling materiaalarisico | Laag materiaalarisico en/of verlaagde kans op vezelvrijgave |

| Toestand van het materiaal | Licht beschadigd, licht verweerd. Intact materiaal type Pical – asbestboard of categorie III 'gebondenheid' |

| # | Type | Referentie | Resultaat |
|---|---|---|---|
| 3.1 | Puntmonster | ID1 | Chrysotiel |

| Beschrijving | vinylzeil |

- Zorg voor een veilig beheer. Vermijd het beschadigen van het asbestmateriaal. Controleer de toestand jaarlijks op wijzigingen.
- Zorg voor een veilig beheer en verwijder dit asbestmateriaal wanneer het bij werken eenvoudig bereikbaar wordt. Controleer de toestand jaarlijks op wijzigingen.

- Hermetische zone (erkend asbestverwijderaar)  
Het verwijderen van de vloerzeil gaat gepaard met stofvorming en asbest emissie

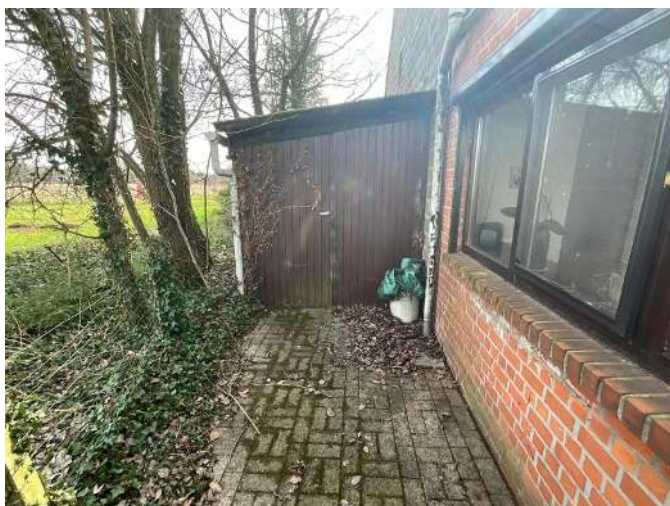
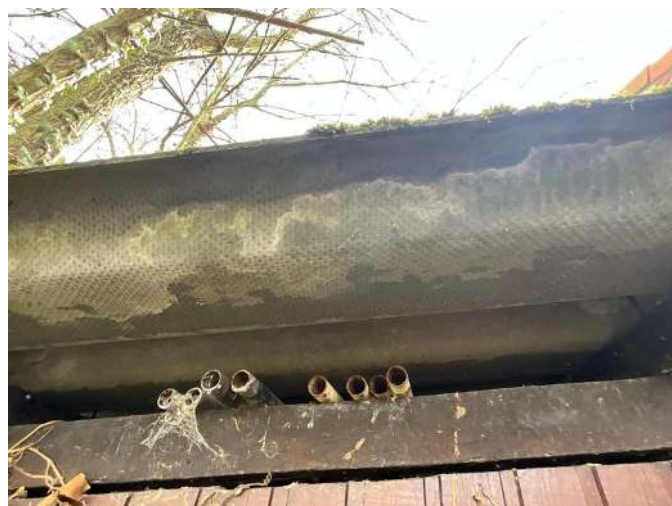
Het asbestmateriaal valt onder de mijlpaal van 2034.

Verwijderen

| Eindbeoordeling materiaalrisico | Verhoogd materiaalrisico en/of verhoogde kans op vezelvrijgave |

| Asbestsoort (vezeltype) | Crocidoliet aanwezig |
| Toestand van het materiaal | Matig beschadigd, matig verweerd |

| Beschrijving | golfplaat tuinhuis |

- Zorg voor een veilig beheer en verwijder dit asbestmateriaal wanneer het bij werken eenvoudig bereikbaar wordt. Controleer de toestand jaarlijks op wijzigingen.
- Verwijder dit asbestmateriaal zo snel mogelijk. Volg de toestand goed op.

- Eenvoudige handelingen: enkel door erkend asbestverwijderaar  
De golfplaten laten verwijderen door een erkend asbestverwijderaar.

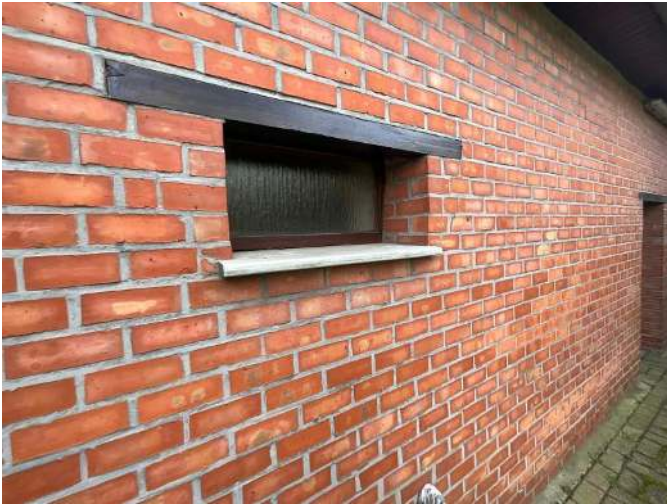
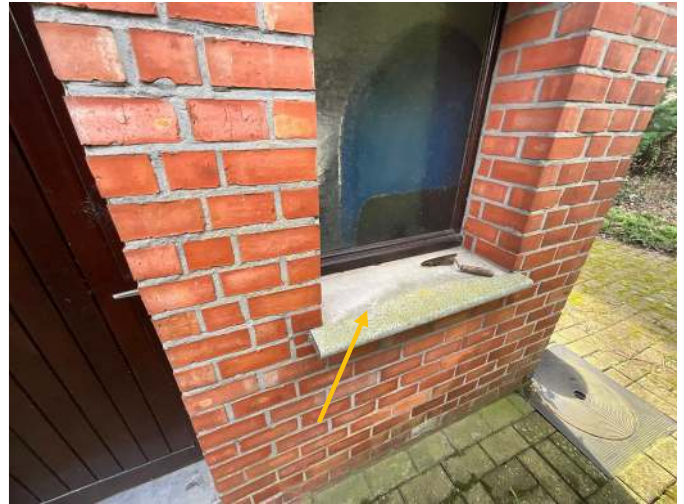
Het asbestmateriaal valt onder de mijlpaal van 2040.

Maatregelen nemen

| Eindbeoordeling materiaalrisico | Verhoogd materiaalrisico en/of verhoogde kans op vezelvrijgave |

| Asbestsoort (vezeltype) | Crocidoliet aanwezig |
| Toestand van het materiaal | Matig beschadigd, matig verweerd |

| Beschrijving | Vensterbank |

- Zorg voor een veilig beheer en verwijder dit asbestmateriaal wanneer het bij werken eenvoudig bereikbaar wordt. Controleer de toestand jaarlijks op wijzigingen.

- Hermetische zone (erkend asbestverwijderaar)  
Het verwijderen van de vensterbanken gaat gepaard met stofvorming en asbestemissie

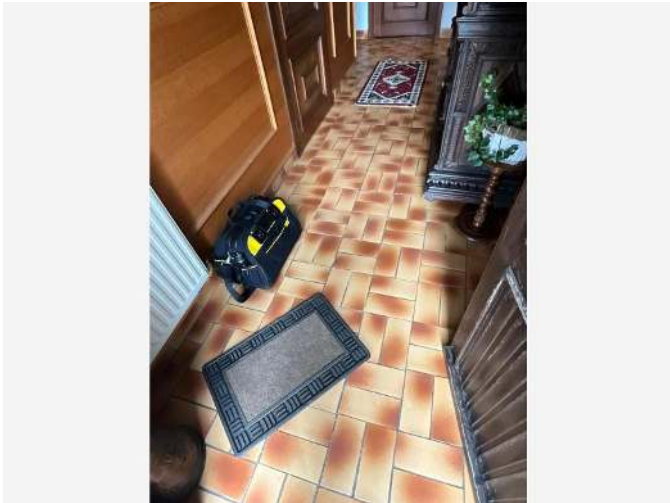
De tegellijm is niet waarneembaar. Om uit te sluiten of de tegellijm asbesthoudend is => destructief onderzoek

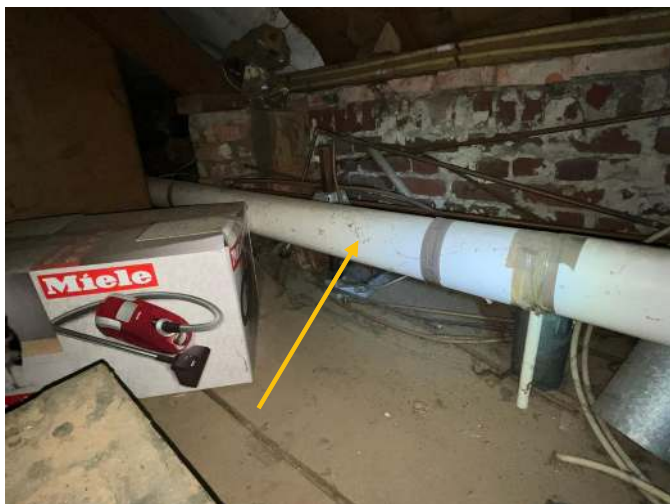
Recente leidingisolatie => niet asbest verdacht

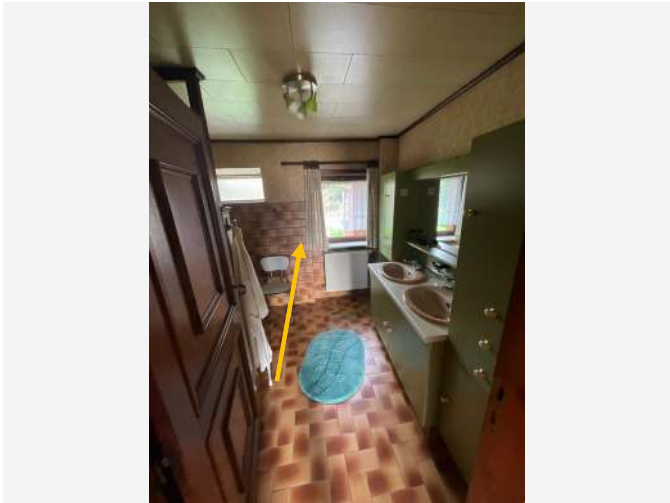
De tegellijm is niet waarneembaar. Om uit te sluiten of de tegellijm asbesthoudend is => destructief onderzoek

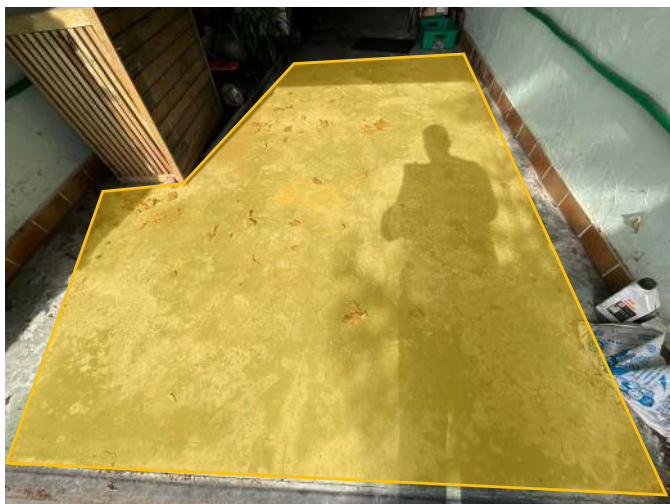
De cementvloer kan asbest houdend zijn => bijkomend onderzoek (destructief)

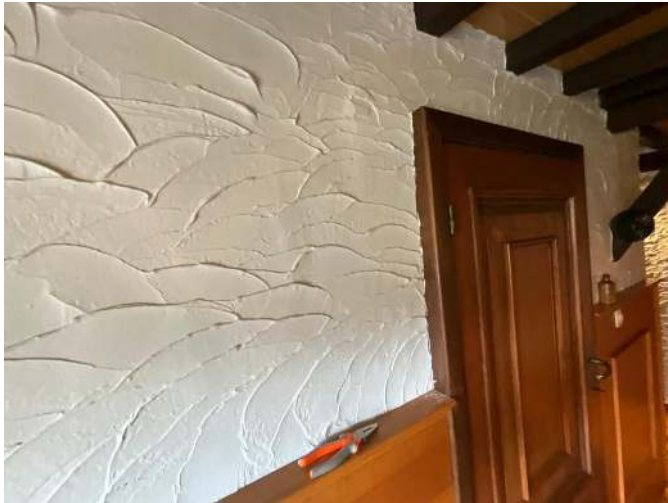
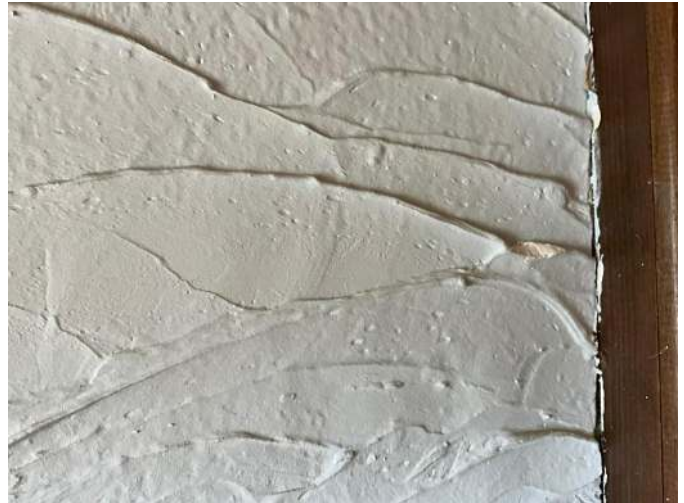
Geen asbest

| # | Type | Referentie | Resultaat |
|---|---|---|---|
| 10.1 | Mengmonster | ID2 | Geen asbest |

| Beschrijving | pleisterwerk |
