# Asbestinventarisatetest

Oplintersesteenweg 132, 3300 Tienen

Attestnummer : 20250804-000172.000

**Niet-asbestveilig**

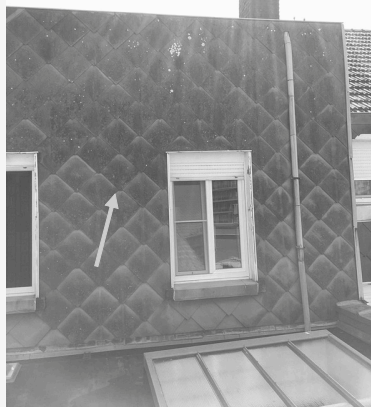
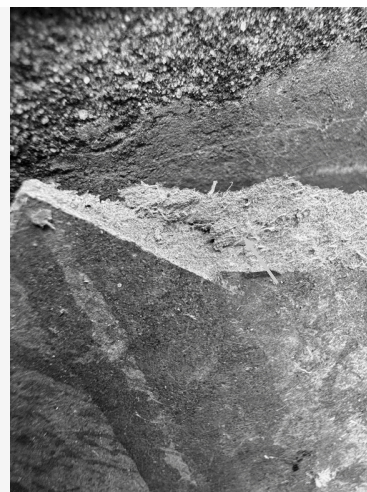
Het asbestmateriaal valt onder de mijlpaal van 2034.

Verwijderen

| Eindbeoordeling materiaalrisico | Verhoogd materiaalrisico en/of verhoogde kans op vezelvrijgave |

| Asbestsoort (vezeltype) | Crocidoliet aanwezig |
| Toestand van het materiaal | Matig beschadigd, matig verweerd |

| Beschrijving | Gevelleien |

- Hemelwater dat afspoelt van asbestcement daken of gevels kan asbestdeeltjes bevatten. Gebruik het enkel voor gesloten circuits (bv. spoelen toiletten). Reinig na het vervangen van het dak of de gevel de dakgoten en regenwaterput of -ton om asbesthoudend sediment of slib te verwijderen
- Voer bijkomende staalname(s) uit.

- Eenvoudige handelingen: mag via doe-het-zelf of door werknemer(s) met opleidingsattest eenvoudige handelingen  
Bij het uitvoeren van eenvoudige handelingen, zoals toegestaan via doe-het-zelfmethoden of door werknemers met een opleidingsattest, is het gebruik van de juiste persoonlijke beschermingsmiddelen (PBM's) verplicht om blootstelling aan asbestvezels te voorkomen. Wij adviseren echter om asbest te laten verwijderen door een werknemer met opleidingscertificaat. Maar het is ook toegestaan via de doe-het-zelfmethode, mits de juiste voorzorgsmaatregelen en PBM's in acht worden genomen. De te gebruiken PBM's zijn:
  - FFP3-mondmasker of halfgelaatsmasker met P3 filter

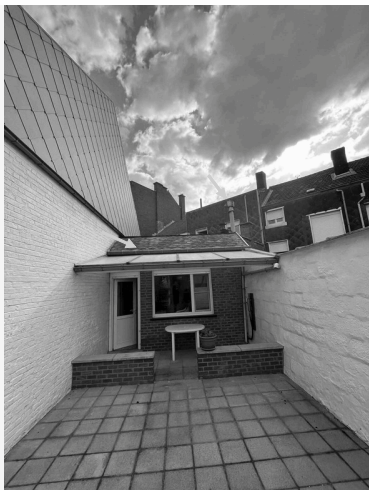
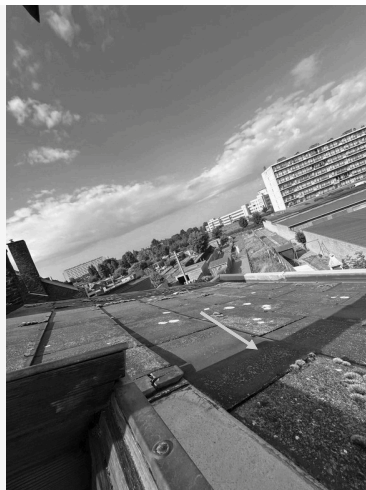
Het asbestmateriaal valt onder de mijlpaal van 2034.

Verwijderen

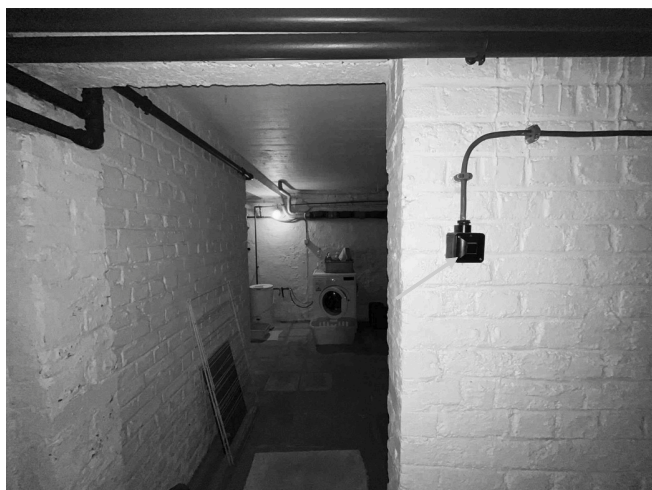
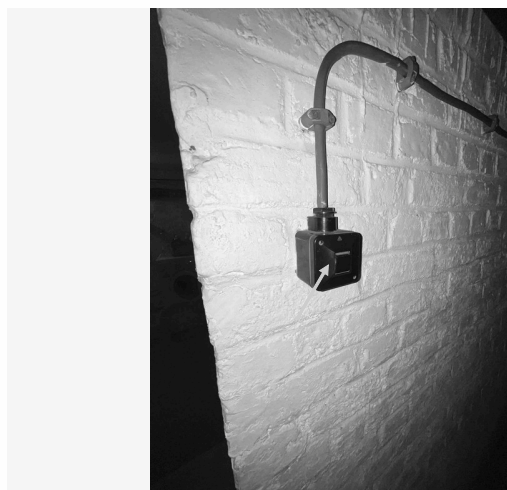
## Fiche 4: Bakeliet – Stopcontacten & schakelaars (binnen)

Asbestmateriaal

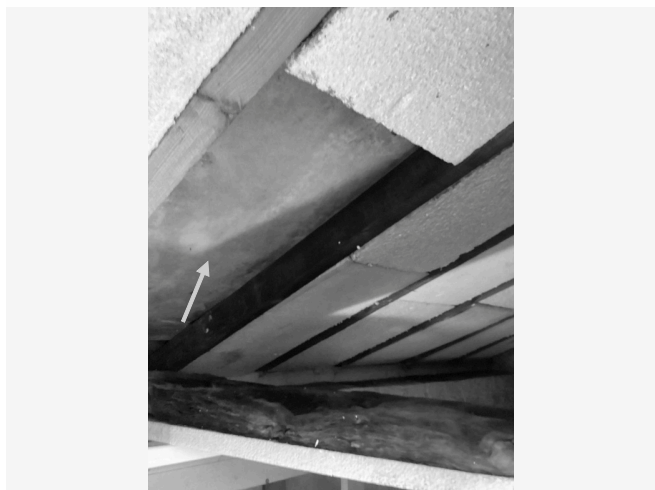
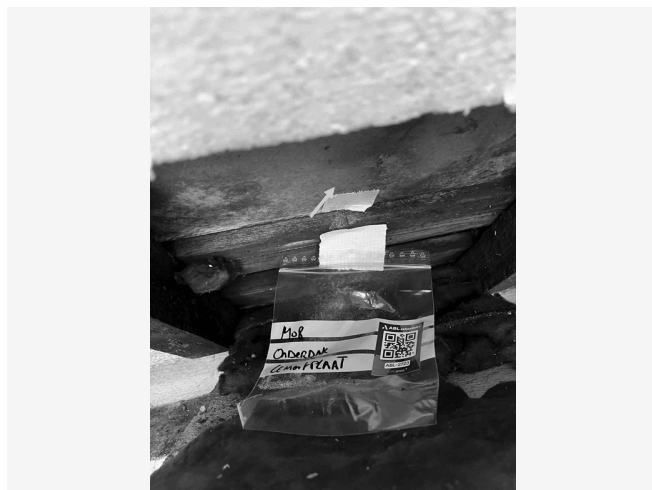
| Opmerking | <p>De hoeveelheid betreft een schatting.</p> <p>Het onderdak was enkel zichtbaar aan de achterkant van Slaapkamer 2, mogelijks loopt deze verder over het gehele schuine dak aan de achterzijde.</p> |

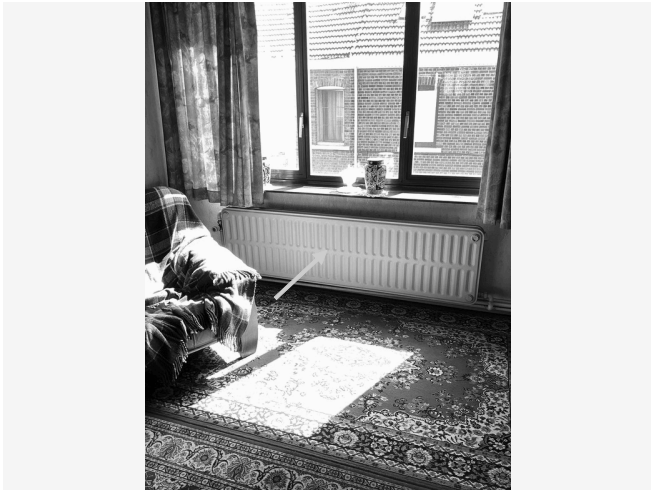
## Fiche 10: Radiatoren - Dichtingen

| Bindmiddel | Weinig of geen bindmiddel (textiel, bevloeking, ...) |
| Gebondenheid bindmiddel | Niet-hechtgebonden |

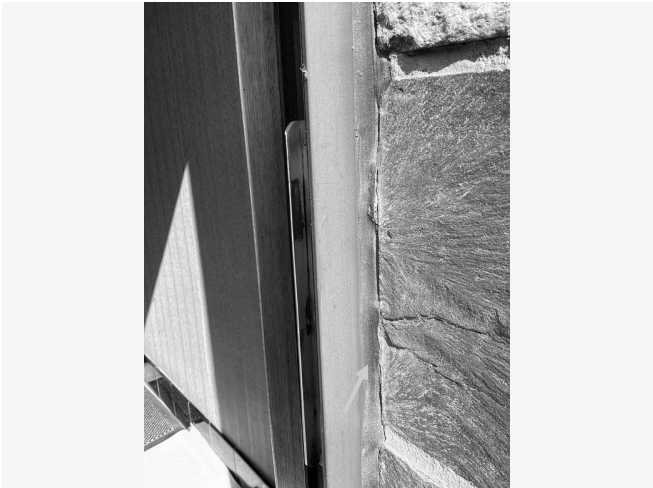
# Fiche 12: Afkitting ramen

| Identificatiemethode | Vaststelling & expertise (niet-asbestverdacht) |

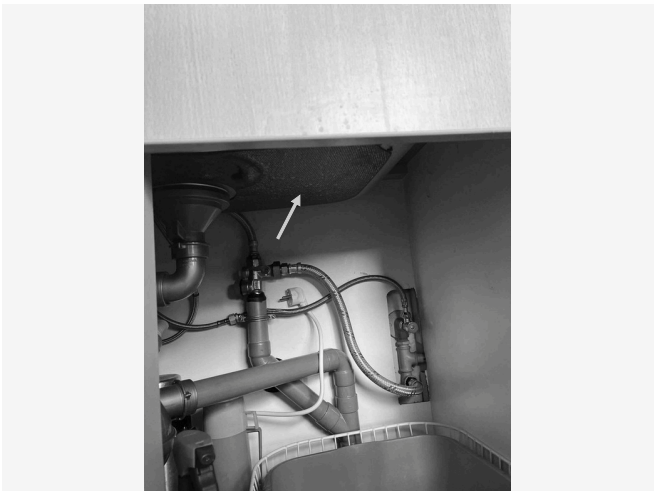
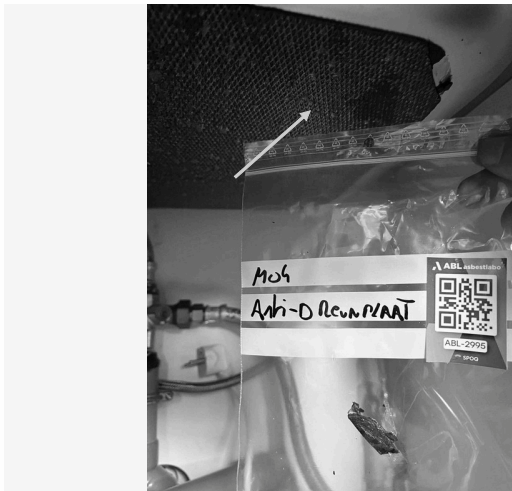
# Fiche 18: Ontdreuningsplaat/anti-dreunplaat onder spoelbak

Geen asbest

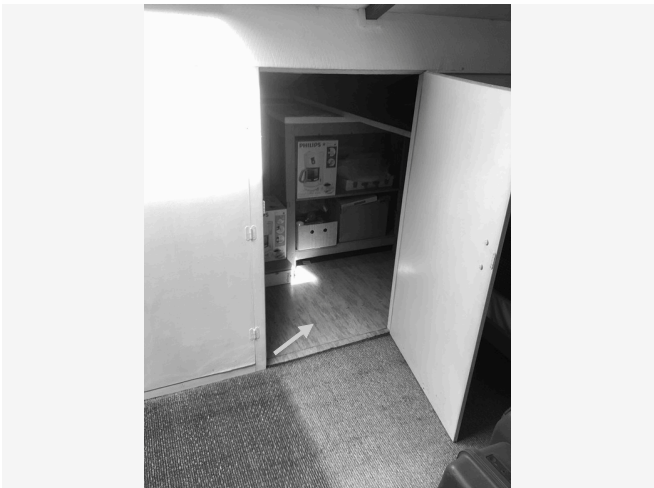
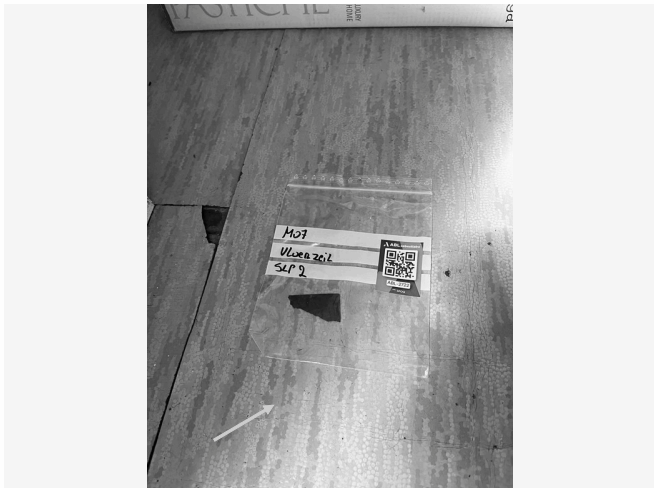
# Fiche 19: Vloerzeil met verdachte onderlaag - slaapkamer 2

Geen asbest

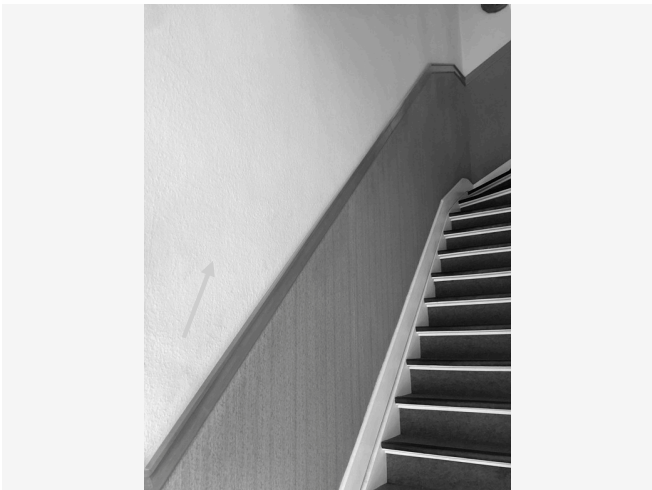
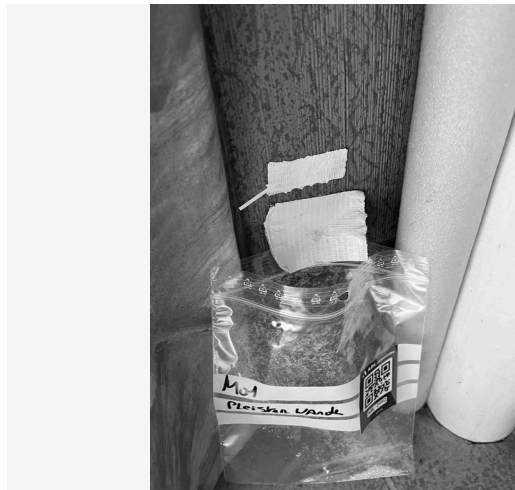
# Fiche 20: Pleisterwerk wanden

Geen asbest

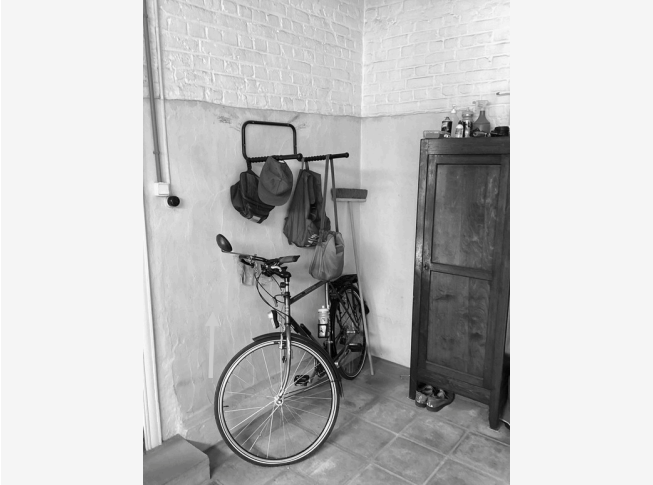
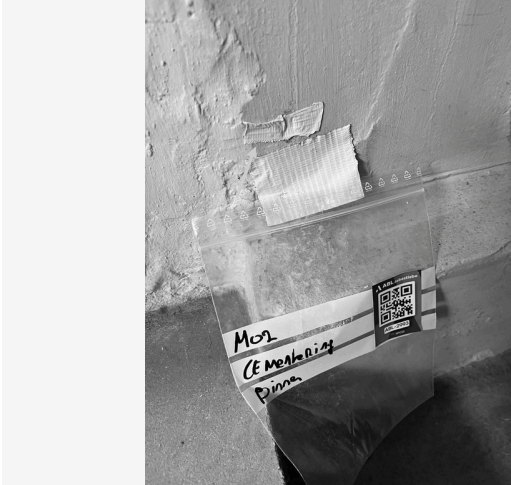
# Fiche 21: Cementering binnen

Geen asbest

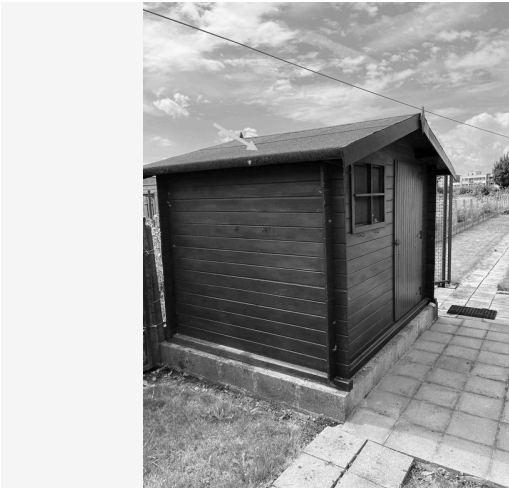
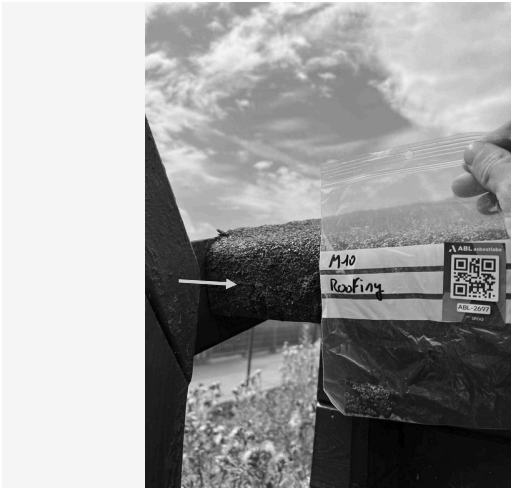
# Fiche 22: Dakbedekking – Roofing Tuinhuis

Geen asbest

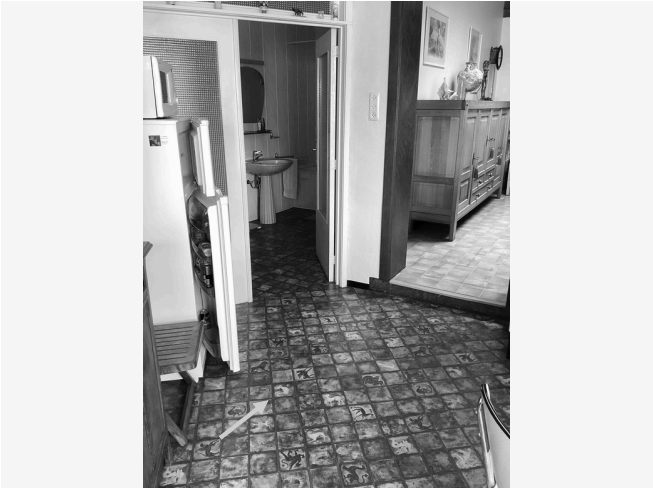
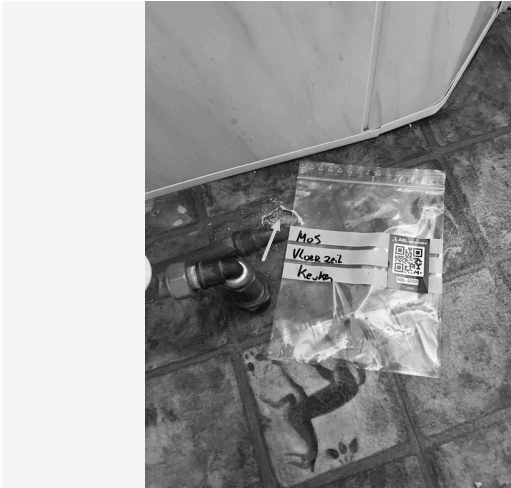
# Fiche 23: Vloerzeil met verdachte onderlaag – keuken/badkamer

Geen asbest

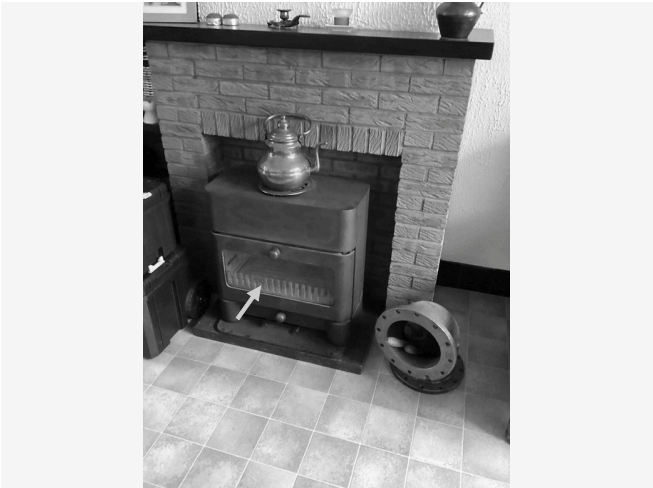
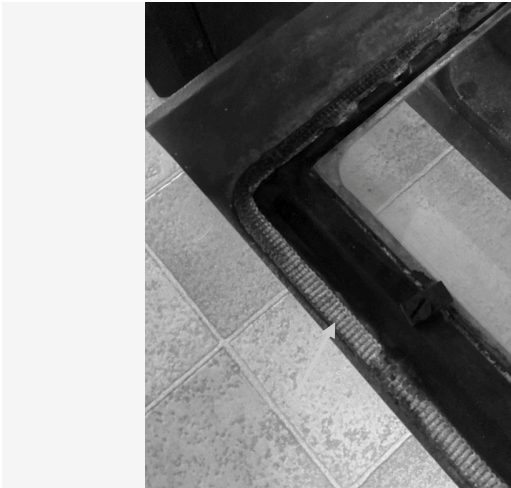
# Fiche 24: Koord in kachel

Geen asbest
