# Asbestinventarisatetest

Leeuwenstraat 15, 3461 Bekkevoort

Attestnummer : 20250404-000219.000

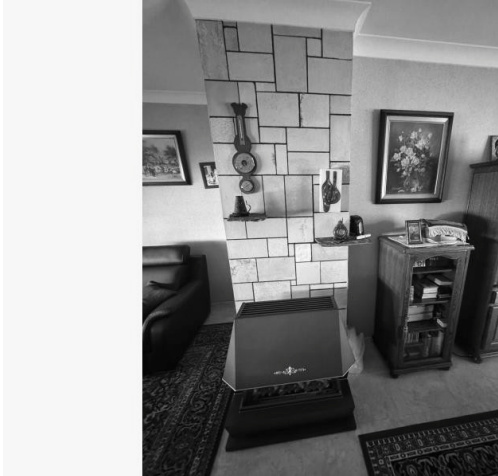
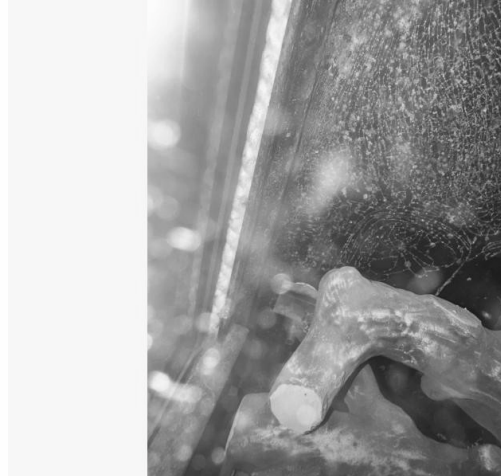
Het asbestmateriaal valt onder de mijlpaal van 2034.

Verwijderen

| Eindbeoordeling materiaalisico | Laag materiaalisico en/of verlaagde kans op vezelvrijgave |

| Toestand van het materiaal | Licht beschadigd, licht verweerd. Intact calciumsilicaatmateriaal of categorie III 'gebondenheid' |

| Beschrijving | Koord kachel |

- Zorg voor een veilig beheer. Vermijd het beschadigen van het asbestmateriaal. Controleer de toestand jaarlijks op wijzigingen.

- Eenvoudige handelingen: mag via doe-het-zelf of door werknemer(s) met opleidingsattest eenvoudige handelingen  
Deze toepassing kan door een aannemer die over een opleidingsattest eenvoudige handelingen beschikt of door een particulier (doe-het-zelf), verwijderd worden indien er geen verhoogd risico op vrijgave van asbestvezels (max. concentratie 0,01 vezels/cm<sup>3</sup> - CODEX Art. VI.3-54) ontstaat en de toepassing voorafgaand wordt gefixeerd/bevochtigd; de individuele elementen zonder machinale werktuigen en zonder breken of gooien een voor een losgemaakt worden; en ten slotte in gesloten verpakking weggevoerd worden naar een erkend afvalpunt (recyclagepark).

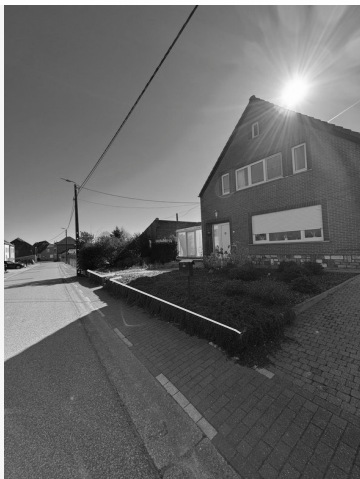
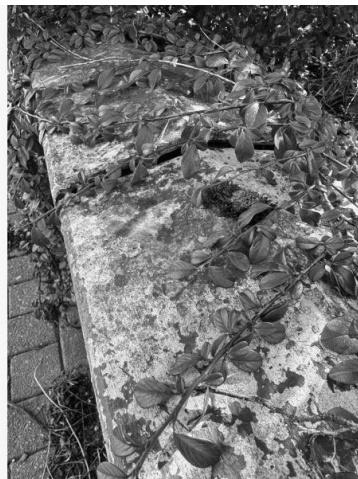
Het asbestmateriaal valt onder de mijlpaal van 2040.

Zorgvuldig beheren

| Eindbeoordeling materiaalrisico | Laag materiaalrisico en/of verlaagde kans op vezelvrijgave |

| Toestand van het materiaal | Licht beschadigd, licht verweerd. Intact calciumsilicaatmateriaal of categorie III 'gebondenheid' |

| Beschrijving | Deksteen |

- Zorg voor een veilig beheer. Vermijd het beschadigen van het asbestmateriaal. Controleer de toestand jaarlijks op wijzigingen.

- Eenvoudige handelingen: mag via doe-het-zelf of door werknemer(s) met opleidingsattest eenvoudige handelingen  
Deze toepassing kan door een aannemer die over een opleidingsattest eenvoudige handelingen beschikt of door een particulier (doe-het-zelf), verwijderd worden indien er geen verhoogd risico op vrijgave van asbestvezels (max. concentratie 0,01 vezels/cm<sup>3</sup> - CODEX Art. VI.3-54) ontstaat en de toepassing voorafgaand wordt gefixeerd/bevochtigd; de individuele elementen zonder machinale werktuigen en zonder breken of gooien een voor een losgemaakt worden; en ten slotte in gesloten verpakking weggevoerd worden naar een erkend afvalpunt (recyclagepark).

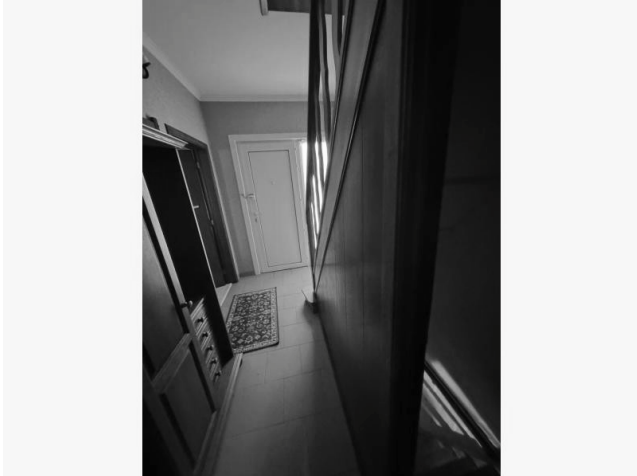
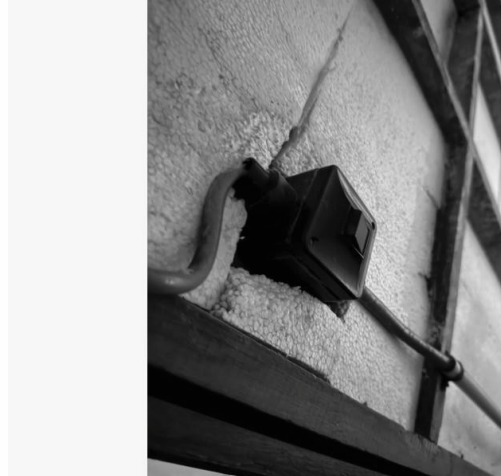
Het asbestmateriaal valt onder de mijlpaal van 2040.

Zorgvuldig beheren

| Eindbeoordeling materiaalsrisico | Laag materiaalsrisico en/of verlaagde kans op vezelvrijgave |

| Toestand van het materiaal | Onbeschadigd, niet verweerd |

| Beschrijving | Bakeliet schakelaars |

- Zorg voor een veilig beheer. Vermijd het beschadigen van het asbestmateriaal. Controleer de toestand jaarlijks op wijzigingen.

- Eenvoudige handelingen: mag via doe-het-zelf of door werknemer(s) met opleidingsattest eenvoudige handelingen  
Op diverse plaatsen zijn er bakeliettoepassingen. Het is moeilijk te bepalen of de bakeliettoepassingen in de woning ook effectief asbesthoudend zijn (het kan ook gaan om de asbestvrije variant). U mag de bakeliettoepassingen zelf verwijderen. Zolang u juist omspringt met deze materialen (niet schuren, breken, slijpen of boren) komen er weinig of geen asbestvezels vrij.  
Draag steeds de geschikte PBM's, FFP3 masker, handschoenen en overall.

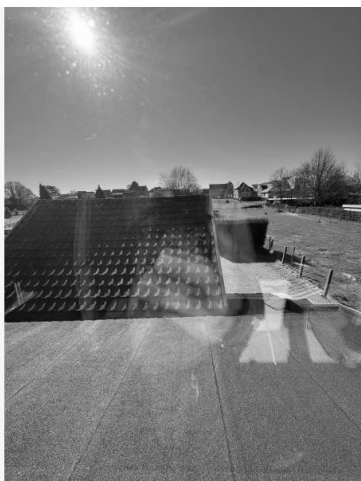
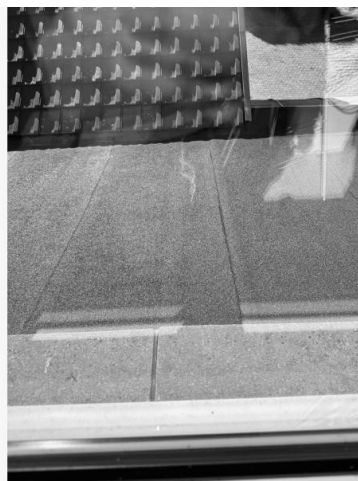
Het asbestmateriaal valt onder de mijlpaal van 2040.

Zorgvuldig beheren

- Zorg voor een veilig beheer. Vermijd het beschadigen van het asbestmateriaal. Controleer de toestand jaarlijks op wijzigingen.

- Eenvoudige handelingen: mag via doe-het-zelf of door werknemer(s) met opleidingsattest eenvoudige handelingen  
Deze toepassing kan door een aannemer die over een opleidingsattest eenvoudige handelingen beschikt of door een particulier (doe-het-zelf), verwijderd worden indien er geen verhoogd risico op vrijgave van asbestvezels (max. concentratie 0,01 vezels/cm<sup>3</sup> - CODEX Art. VI.3-54) ontstaat en de toepassing voorafgaand wordt gefixeerd/bevochtigd; de individuele elementen zonder machinale werktuigen en zonder breken of gooien een voor een losgemaakt worden; en ten slotte in gesloten verpakking weggevoerd worden naar een erkend afvalpunt (recyclagepark).

- Eenvoudige handelingen: enkel door erkend asbestverwijderaar  
Deze toepassing kan enkel door een erkende asbestverwijderaar verwijderd worden omdat er hier automatisch een verhoogd risico op vrijgave van asbestvezels (max. concentratie 0,01 vezels/cm<sup>3</sup> - CODEX - Art. VI.3-54) ontstaat. (Bron: VLAREM II: 6.4.0.1 par1, par2 en par3). Een erkend asbestverwijderaar moet ingeschakeld worden voor deze toepassingen die niet (kunnen) worden verwijderd door de couveuzemethode, door hermetische zone of door de materialen beschreven in Vlare II, art. 6.4.0.1 par2. (Bron: Leidraad bij het Inspectieprotocol)

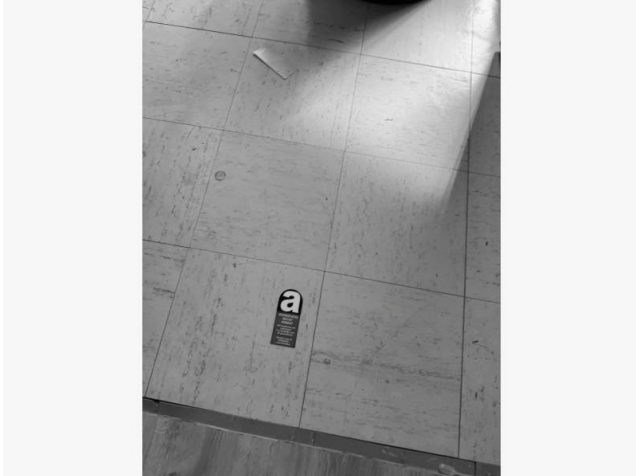
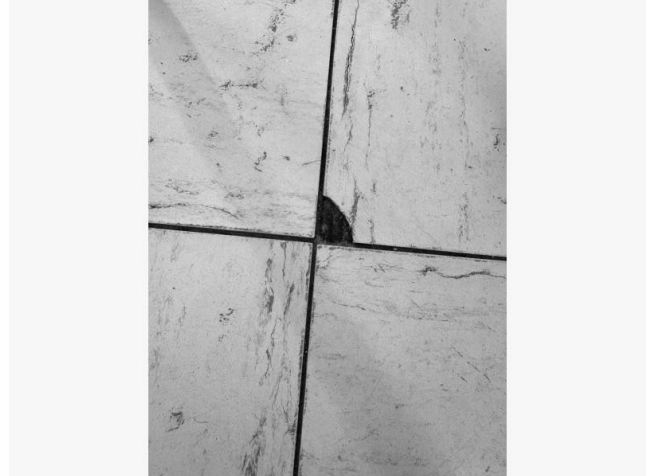
| Opmerking | Dit is een ruwe schatting van de hoeveelheid. |

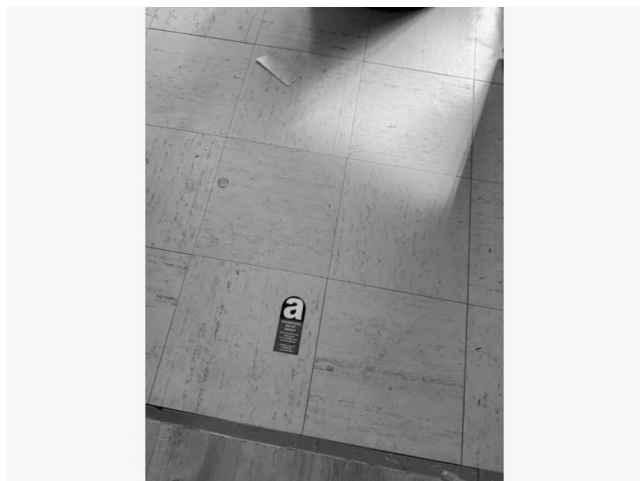
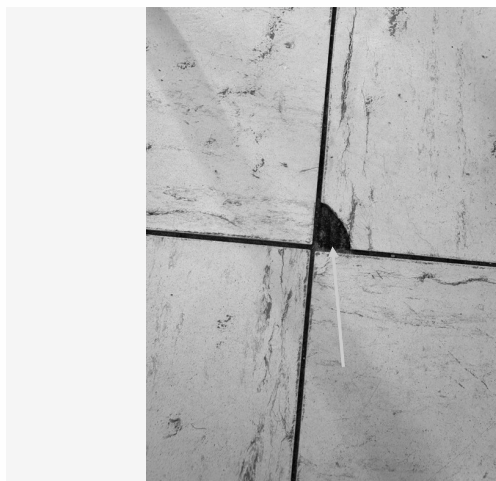
| Opmerking | Dit is een ruwe schatting van de hoeveelheid<br><br>In de hal en kamer 1 ligt er een laminaatvloer over de vinyltegels.<br><br>Verdere staalnamen is aangeraden.<br><br>Doordat het een niet destructief attest is werd er geen staal genomen van de vinylvloer om extra blootstelling van de tegellijm te vermijden. |

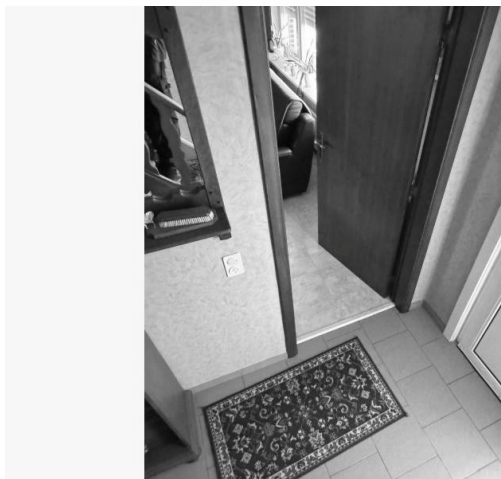
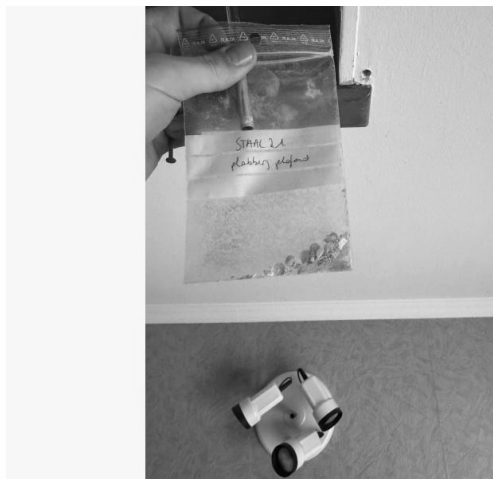
## Fiche 12: Plakkerij plafond

Geen asbest

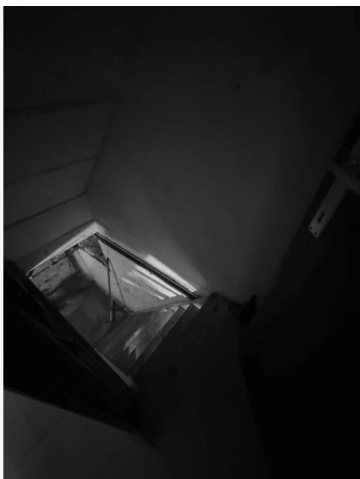
## Fiche 13: Plakkerij muren

Geen asbest
