# Asbestinventarisatetest

Populierenstraat 12, 3300 Tienen

Attestnummer : 20250307-000241.001

Uitgegeven op : 07.03.2025

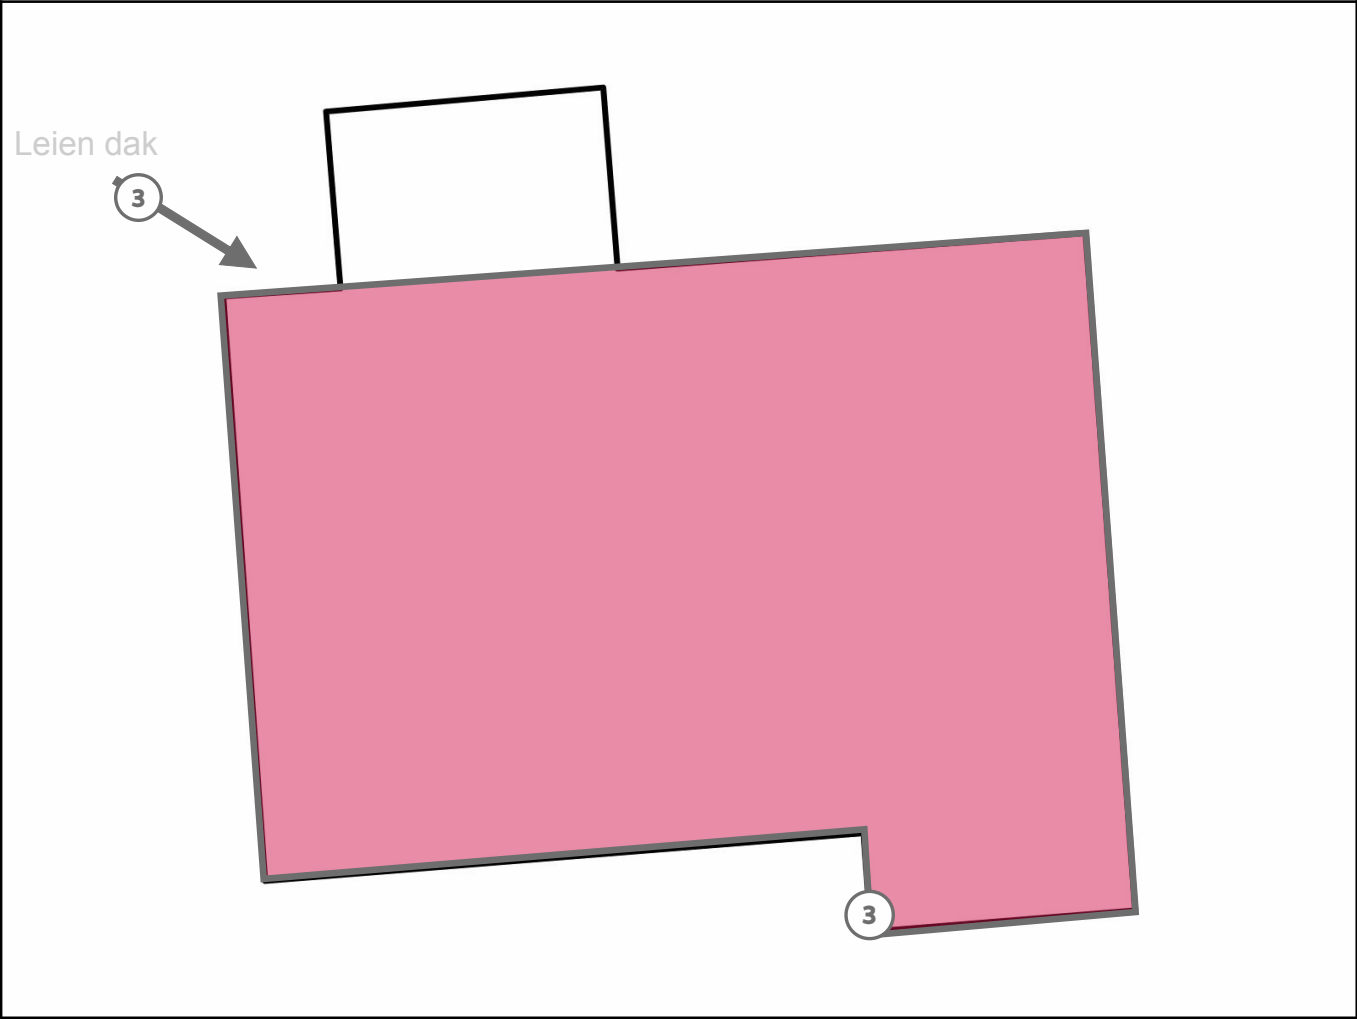
# Plan 1.1: ééngezinswoning plan

| Beschrijving | Type | Actie |
|---|---|---|
| 3. Leien dak woning | Asbestmateriaal | Dringend verwijderen |

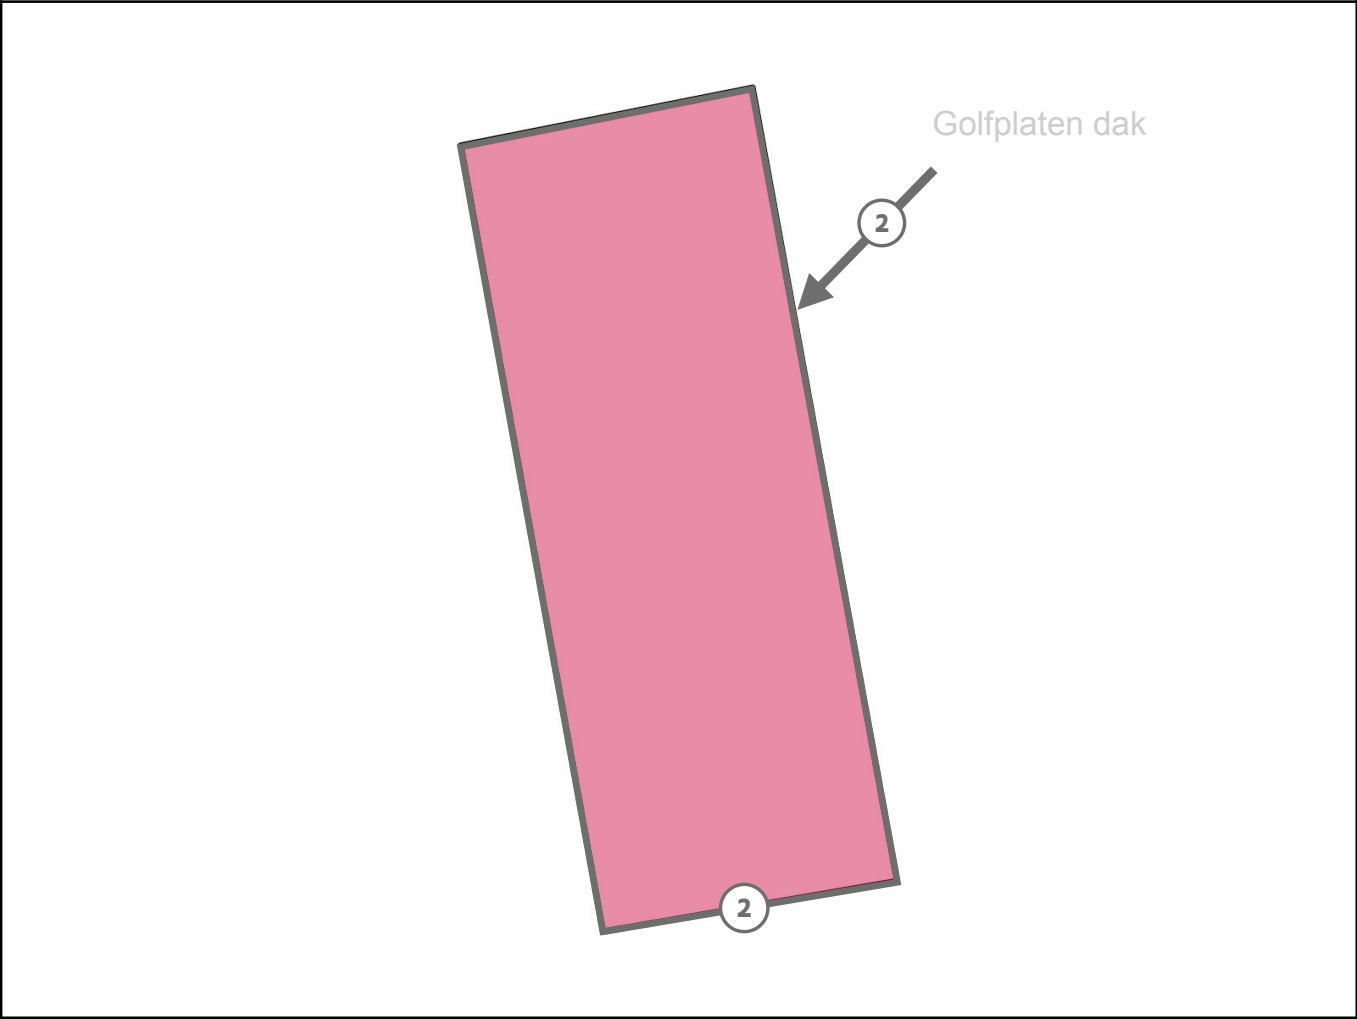
## Plan 2.1: Bijgebouw plan

| Beschrijving | Type | Actie |
|---|---|---|
| 2. Golfplaten dak bijgebouw | Asbestmateriaal | Dringend verwijderen |

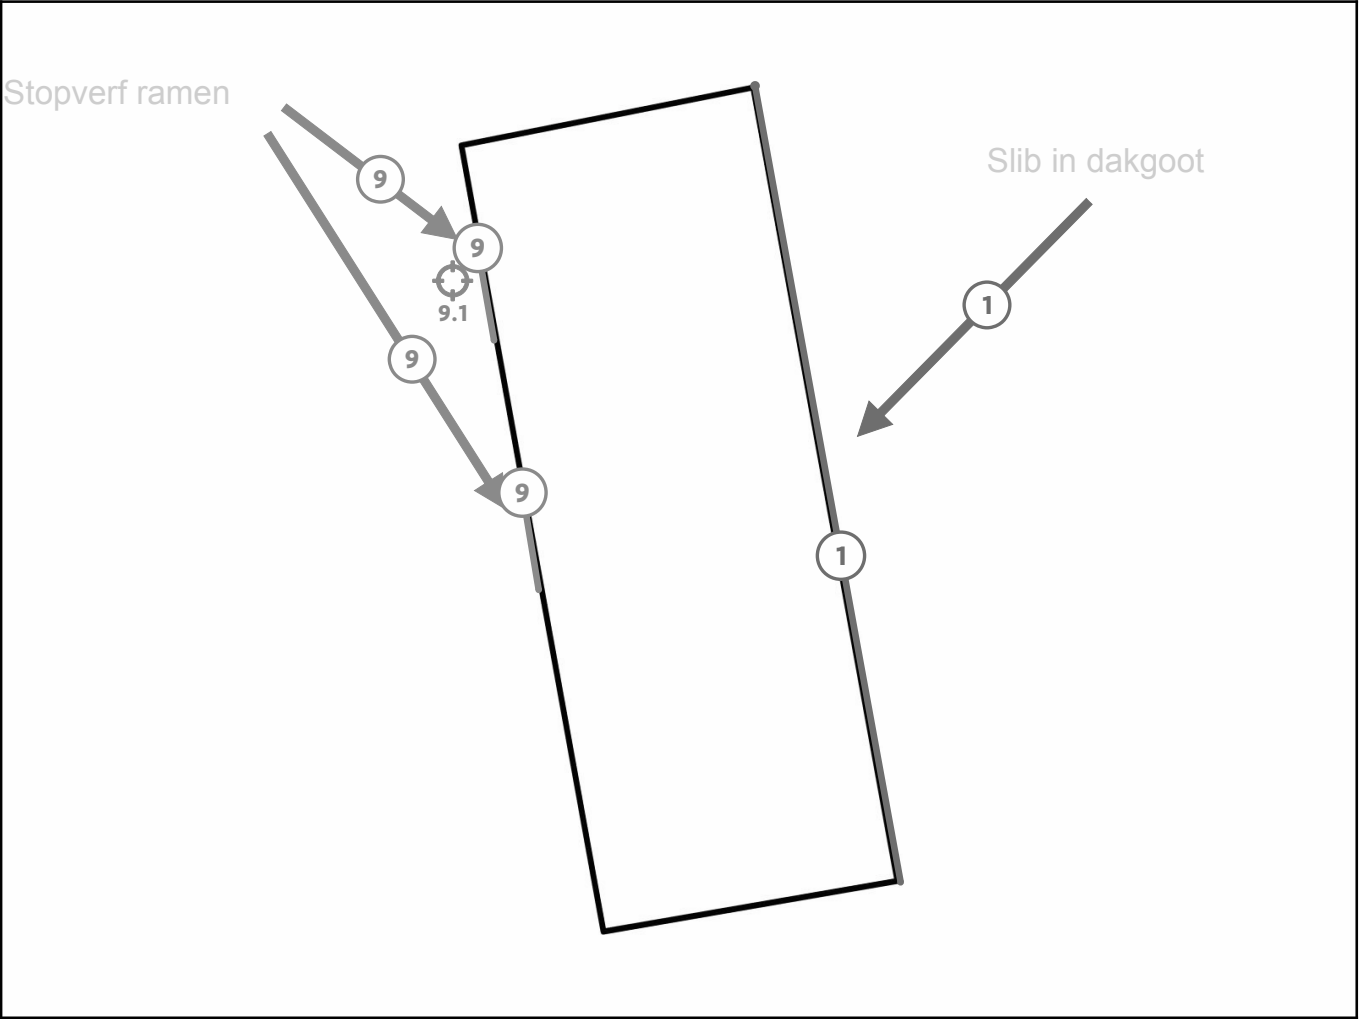
## Plan 2.2: Bijgebouw plan

| Beschrijving | Type | Actie |
|---|---|---|
| 1. Slib in dakgoot | Asbestmateriaal | Dringend verwijderen |
| 9. Stopverf bijgebouw | Geen asbest | - |

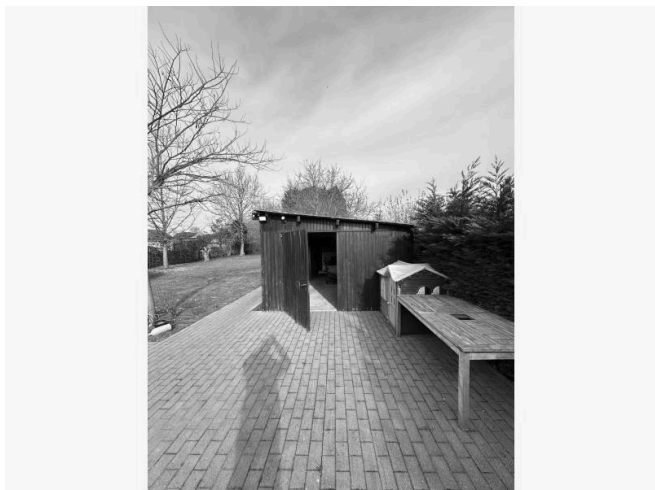
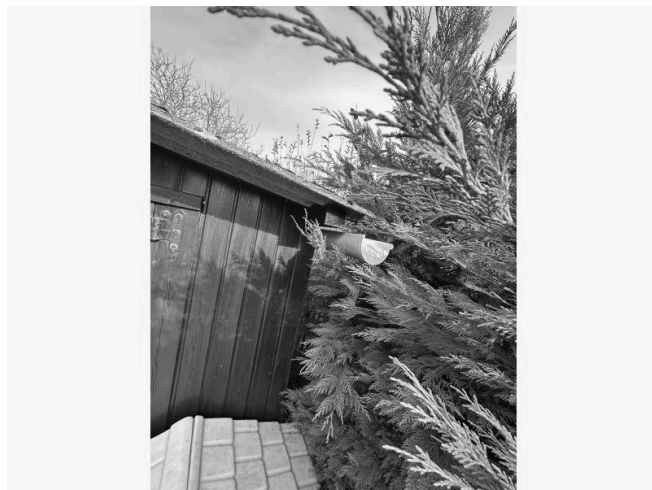
| Beschrijving | Slib in dakgoot |
| Type afvalstof | Betreft resten (contaminatie) van verwerking of beschadiging |
| Bron van de resten | Stofdeeltjes van het golfplaten dak aanwezig in de dakgoot. |
| Gebondenheid resten | Niet hecht |
| Hoeveelheid (gewicht - aantal) | <ul style="list-style-type: none"><li>0,25 kg - 1 stuk</li></ul> |

Dringend verwijderen

- Verwijder het asbestafval.

- Eenvoudige handelingen: enkel door erkend asbestverwijderaar  
Niet-hechtgebonden buitentoepassing die enkel veilig verwijderd kan worden door een erkend asbestverwijderaar onder de noemer eenvoudige handelingen.

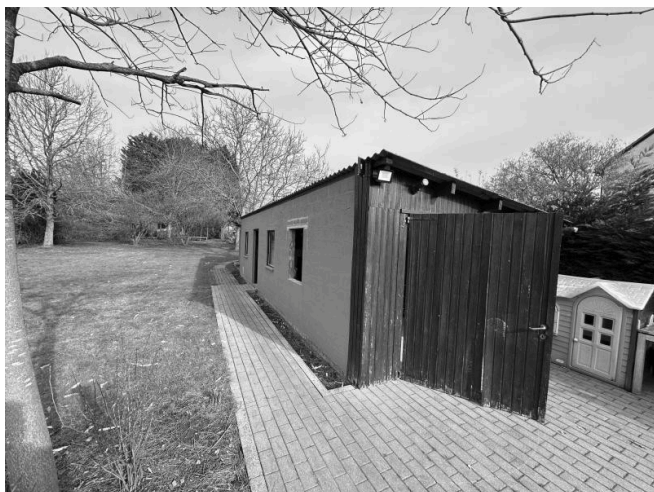
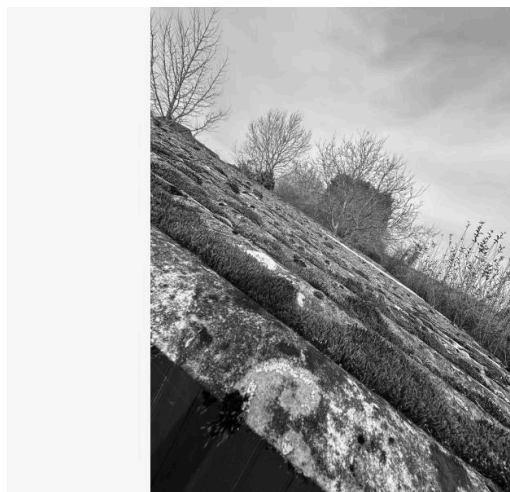
| Eindbeoordeling materiaalrisico | Hoog materiaalrisico en/of hoge kans op vezelvrijgave |

| Asbestsoort (vezeltype) | Crocidoliet aanwezig |
| Toestand van het materiaal | Matig beschadigd, matig verweerd |

| Beschrijving | Golfplaten dak bijgebouw |
| Asbestmateriaal | Dak- en gevelbekleding - Golfplaat |
| Hoeveelheid (oppervlakte - aantal) | • 36,91 m <sup>2</sup> - 1 stuk |

Dringend verwijderen

- Verwijder dit asbestmateriaal zo snel mogelijk. Volg de toestand goed op.
- Hemelwater dat afspoelt van asbestcement daken of gevels kan asbestdeeltjes bevatten. Gebruik het enkel voor gesloten circuits (bv. spoelen toiletten). Reinig na het vervangen van het dak of de gevel de dakgoten en regenwaterput of -ton om asbesthoudend sediment of slib te verwijderen

- Eenvoudige handelingen: mag via doe-het-zelf of door werknemer(s) met opleidingsattest eenvoudige handelingen  
Hechtgebonden buitentoepassing die veilig verwijderd kan worden onder de noemer eenvoudige handelingen.

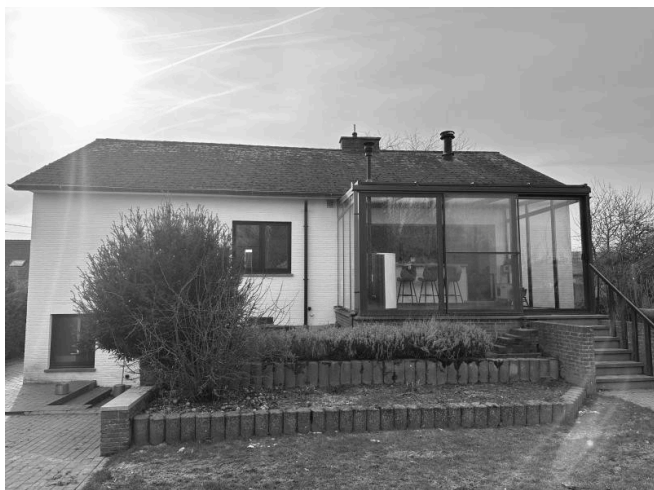
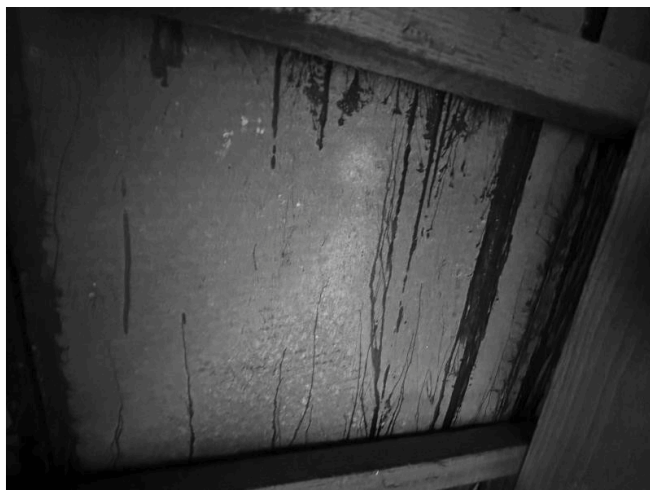
| Eindbeoordeling materiaalrisico | Hoog materiaalrisico en/of hoge kans op vezelvrijgave |

| Asbestsoort (vezeltype) | Crocidoliet aanwezig |
| Toestand van het materiaal | Matig beschadigd, matig verweerd |

| Beschrijving | Leien dak woning |
| Asbestmateriaal | Dak- en gevelbekleding - Lei, shingle |
| Hoeveelheid (oppervlakte - aantal) | • 120,77 m <sup>2</sup> - 1 stuk |

Dringend verwijderen

- Verwijder dit asbestmateriaal zo snel mogelijk. Volg de toestand goed op.
- Hemelwater dat afspoelt van asbestcement daken of gevels kan asbestdeeltjes bevatten. Gebruik het enkel voor gesloten circuits (bv. spoelen toiletten). Reinig na het vervangen van het dak of de gevel de dakgoten en regenwaterput of -ton om asbesthoudend sediment of slib te verwijderen

- Eenvoudige handelingen: mag via doe-het-zelf of door werknemer(s) met opleidingsattest eenvoudige handelingen  
Hechtgebonden buitentoepassing die veilig verwijderd kan worden onder de noemer eenvoudige handelingen.

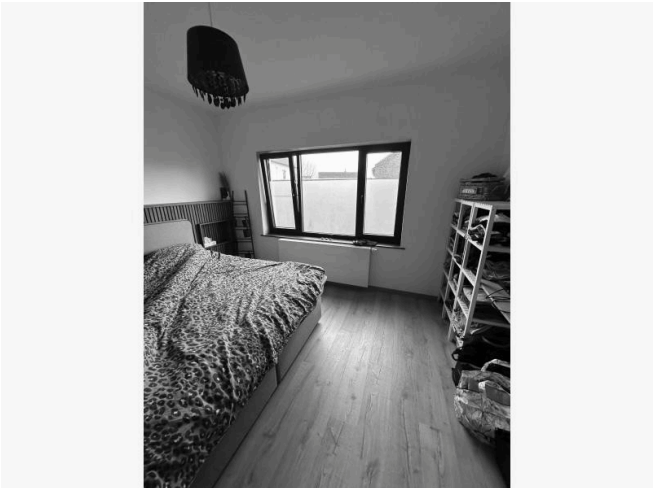
Mogelijks asbesthoudende lijm aanwezig onder de houten vloeren.

Bij verwijderen van de houten vloeren moet bijkomende monsternamen en analyse uitgevoerd worden, om asbesthoudende lijm uit te sluiten.

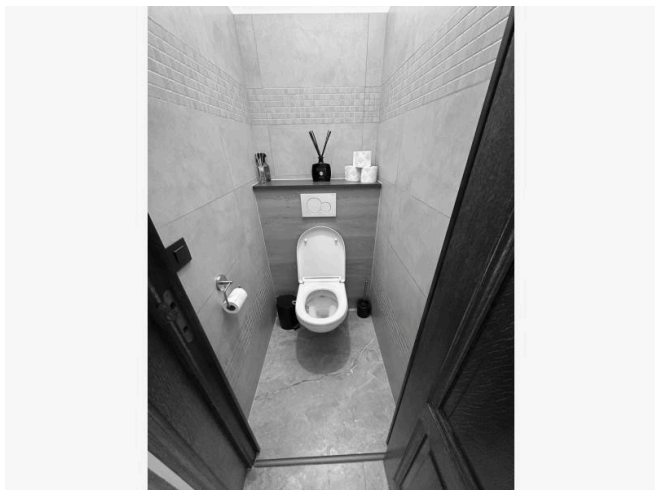
## Fiche 5: Faience tegellijm wc

Mogelijks asbesthoudende lijm aanwezig achter faience tegels.

Bij verwijderen van de faience tegels moet bijkomende monsternamen en analyse uitgevoerd worden, om asbesthoudende lijm uit te sluiten.

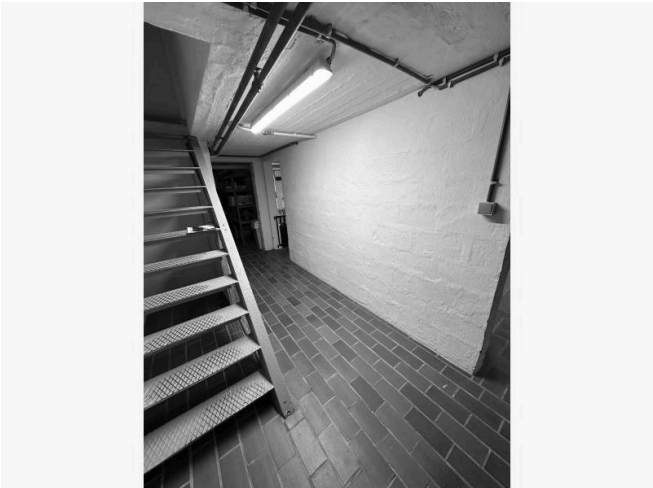
# Fiche 6: Vloertegels kelder

Mogelijks asbesthoudende lijm aanwezig onder vloertegels.

Bij verwijderen van de vloertegels moet bijkomende monsternamen en analyse uitgevoerd worden, om asbesthoudende lijm uit te sluiten.

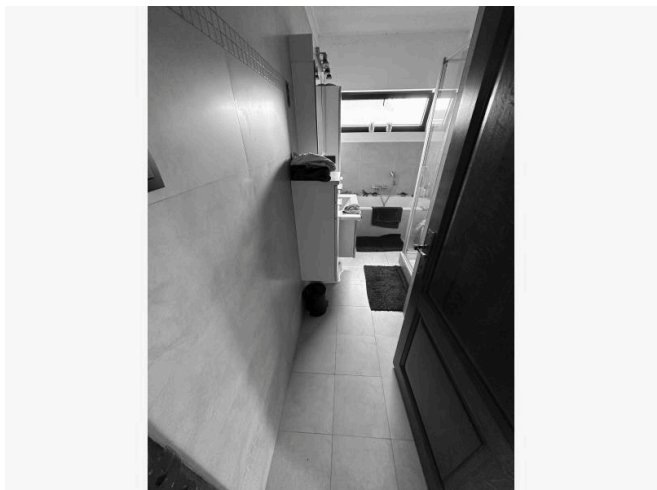
Mogelijks asbesthoudende lijm aanwezig achter faïence tegels.

Bij verwijderen van de faïence tegels moet bijkomende monsternamen en analyse uitgevoerd worden, om asbesthoudende lijm uit te sluiten.

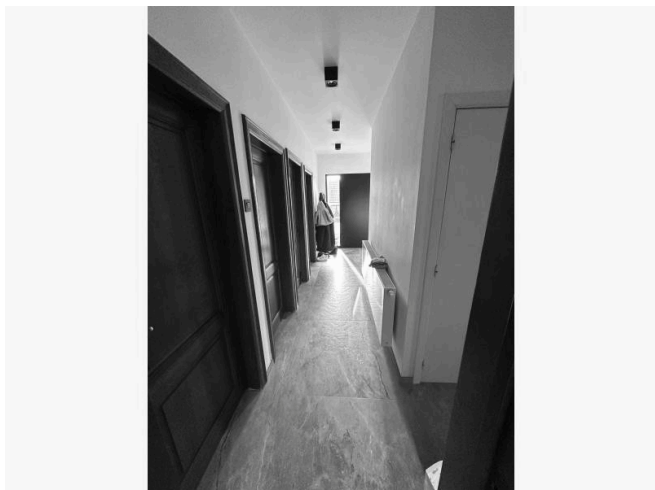
Mogelijks asbesthoudende lijm aanwezig onder vloertegels.

Bij verwijderen van de vloertegels moet bijkomende monsternamen en analyse uitgevoerd worden, om asbesthoudende lijm uit te sluiten.

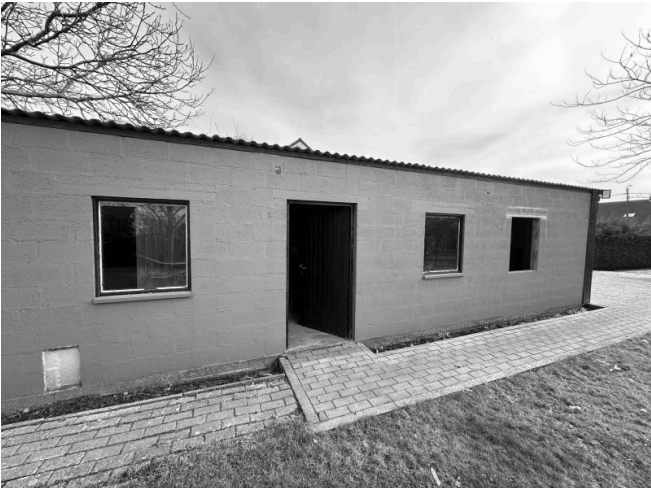
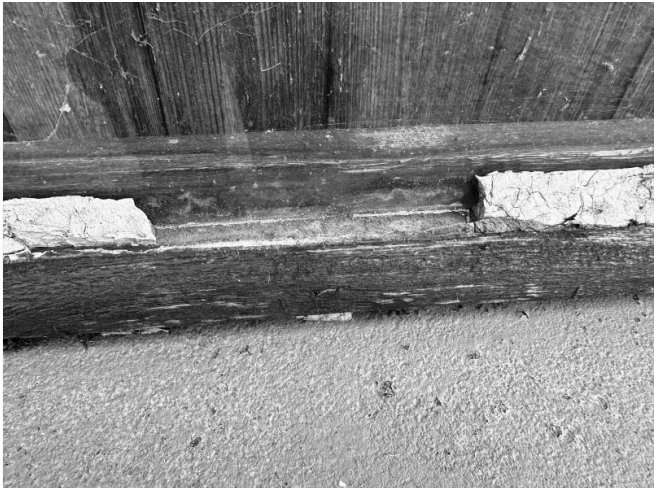
# Fiche 9: Stopverf bijgebouw

Geen asbest

| # | Type | Referentie | Resultaat |
|---|---|---|---|
| 9.1 | Puntmonster | M61682 | Geen asbest |

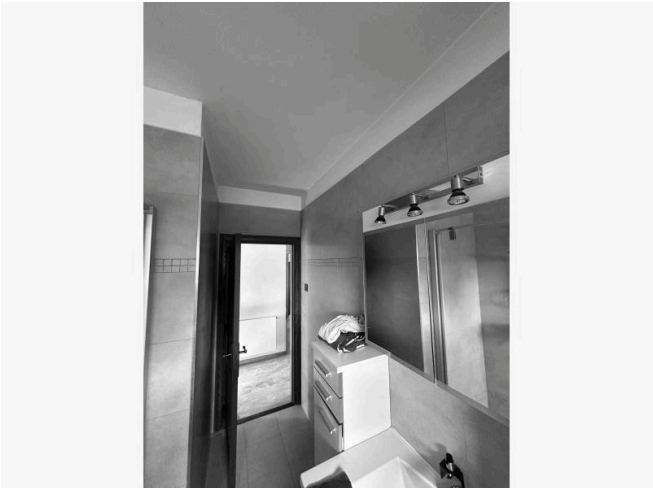
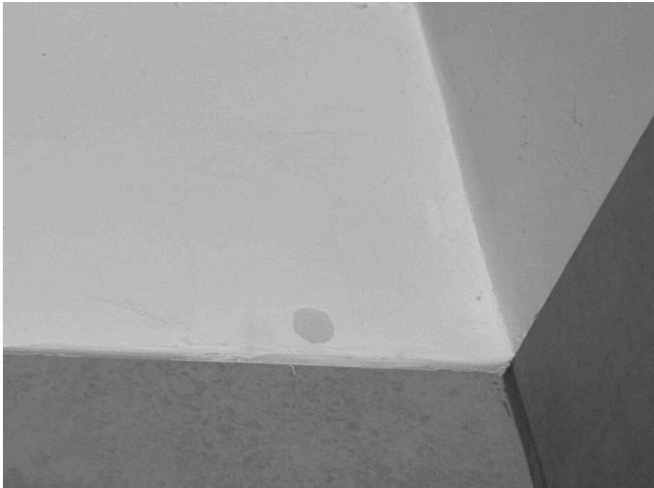
# Fiche 10: Pleisterwerk muur

Geen asbest

| # | Type | Referentie | Resultaat |
|---|---|---|---|
| 10.1 | Mengmonster | M61683 | Geen asbest |

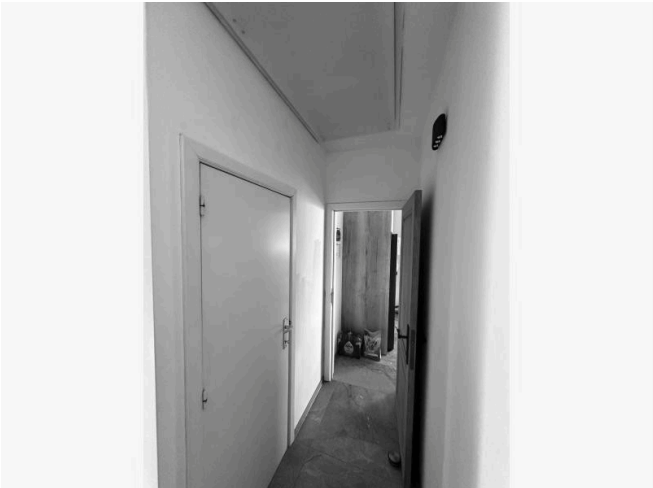
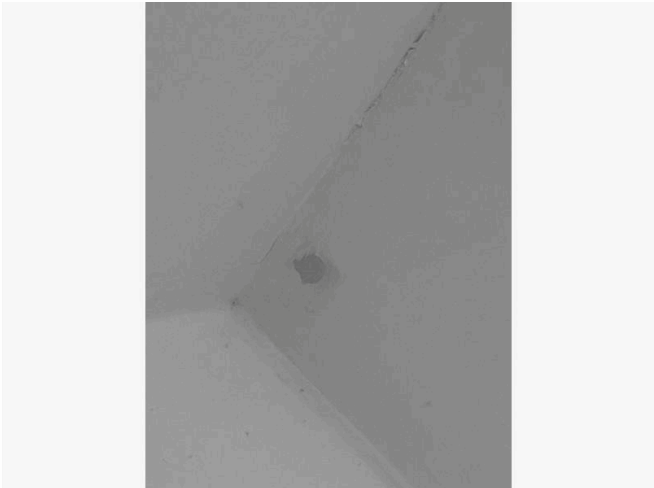
# Fiche 11: Pleisterwerk plafond

Geen asbest

| # | Type | Referentie | Resultaat |
|---|---|---|---|
| 11.1 | Mengmonster | M61684 | Geen asbest |

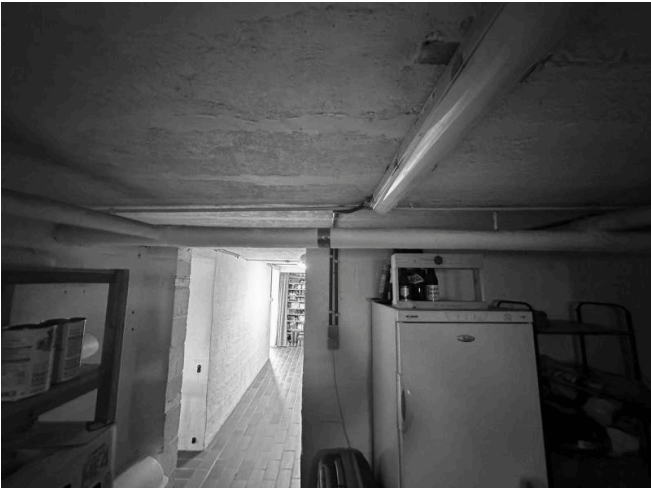
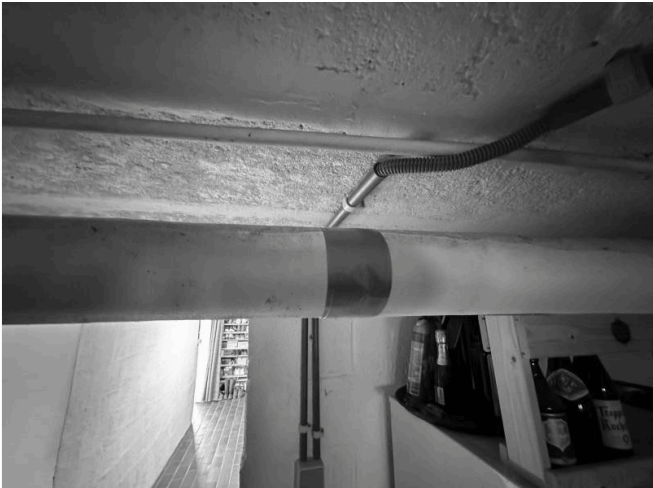
# Fiche 12: Buisisolatie kelder

Geen asbest

| # | Type | Referentie | Resultaat |
|---|---|---|---|
| 12.1 | Mengmonster | M61685 | Geen asbest |
| 12.2 | Mengmonster | M61686 | Geen asbest |
