# Asbestinventarisatetest

Hoeledensebaan 192, 3471 Kortenaken

Attestnummer : 20250717-000249.000

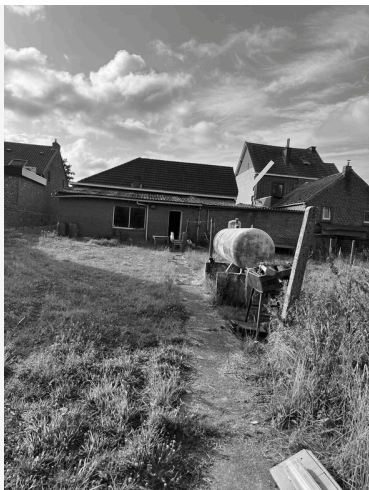
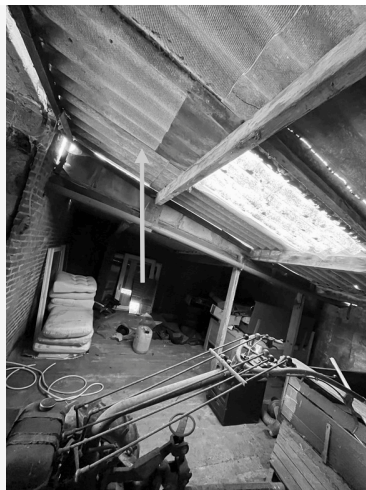
Het asbestmateriaal valt onder de mijlpaal van 2034.

Dringend verwijderen

| Eindbeoordeling materiaalarisico | Hoog materiaalarisico en/of hoge kans op vezelvrijgave |

| Asbestsoort (vezeltype) | Crocidoliet aanwezig |
| Toestand van het materiaal | Matig beschadigd, matig verweerd |

| Beschrijving | dakbedekking - golfplaten |

- Verwijder dit asbestmateriaal zo snel mogelijk. Volg de toestand goed op.
- Hemelwater dat afspoelt van asbestcement daken of gevels kan asbestdeeltjes bevatten. Gebruik het enkel voor gesloten circuits (bv. spoelen toiletten). Reinig na het vervangen van het dak of de gevel de dakgoten en regenwaterput of -ton om asbesthoudend sediment of slib te verwijderen

- Eenvoudige handelingen: mag via doe-het-zelf of door werknemer(s) met opleidingsattest eenvoudige handelingen  
Bij het uitvoeren van eenvoudige handelingen, zoals toegestaan via doe-het-zelfmethoden of door werknemers met een opleidingsattest, is het gebruik van de juiste persoonlijke beschermingsmiddelen (PBM's) verplicht om blootstelling aan asbestvezels te voorkomen. Wij adviseren echter om asbest te laten verwijderen door een werknemer met opleidingscertificaat. Maar het is ook toegestaan via de doe-het-zelfmethode, mits de juiste voorzorgsmaatregelen en PBM's in acht worden genomen. De te gebruiken PBM's zijn:
  - FFP3-mondmasker of halfgelaatsmasker met P3 filter

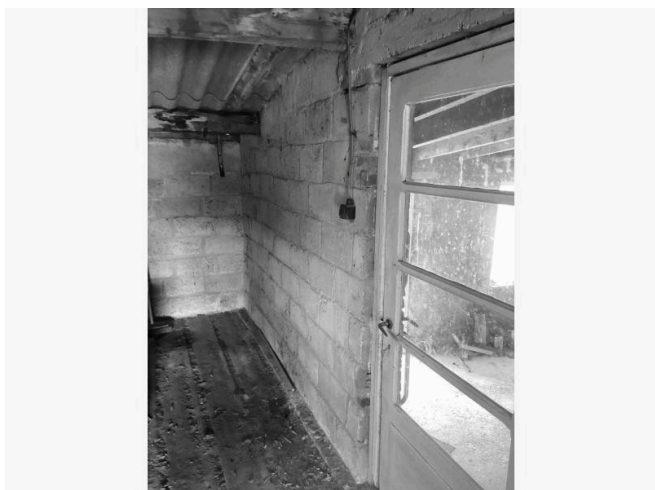
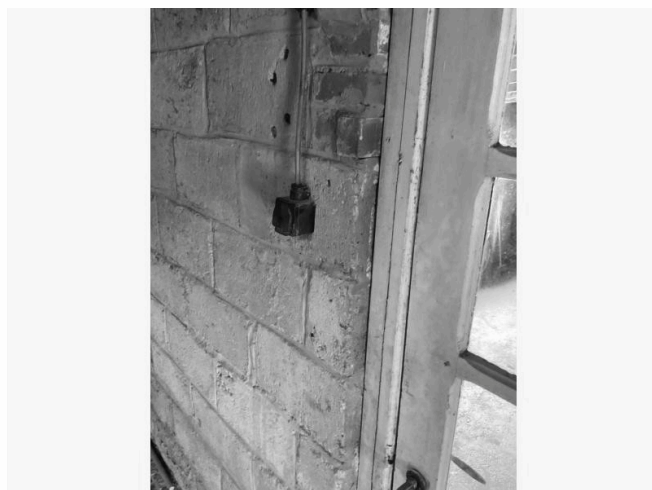
## Fiche 2: Bakeliet – Stopcontacten & schakelaars (binnen)

Het asbestmateriaal valt onder de mijlpaal van 2040.

Verwijderen

| Eindbeoordeling materiaalrisico | Verhoogd materiaalrisico en/of verhoogde kans op vezelvrijgave |

| Asbestsoort (vezeltype) | Crocidoliet aanwezig |
| Toestand van het materiaal | Licht beschadigd, licht verweerd. Intact calciumsilicaatmateriaal of categorie III 'gebondenheid' |

- Zorg voor een veilig beheer. Vermijd het beschadigen van het asbestmateriaal. Controleer de toestand jaarlijks op wijzigingen.
- Voer bijkomende staalname(s) uit.

- Eenvoudige handelingen: mag via doe-het-zelf of door werknemer(s) met opleidingsattest eenvoudige handelingen  
Bij het uitvoeren van eenvoudige handelingen, zoals toegestaan via doe-het-zelfmethoden of door werknemers met een opleidingsattest, is het gebruik van de juiste persoonlijke beschermingsmiddelen (PBM's) verplicht om blootstelling aan asbestvezels te voorkomen. Wij adviseren echter om asbest te laten verwijderen door een werknemer met opleidingscertificaat. Maar het is ook toegestaan via de doe-het-zelfmethode, mits de juiste voorzorgsmaatregelen en PBM's in acht worden genomen. De te gebruiken PBM's zijn:
  - FFP3-mondmasker of halfgelaatsmasker met P3 filter

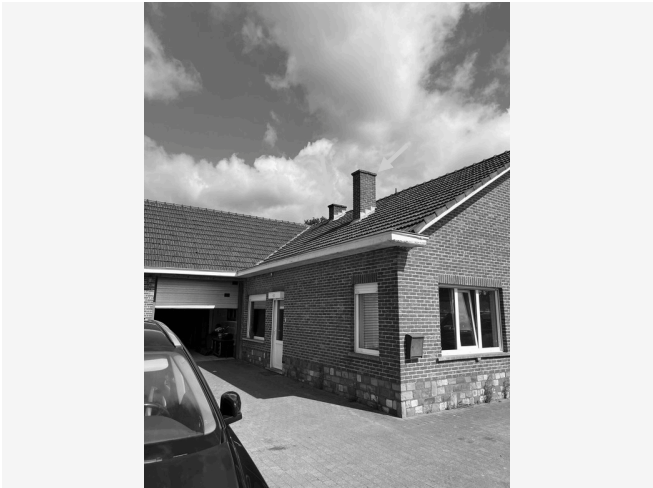
**Reden:** Het te onderzoeken materiaal situeert zich hoger dan 3,50 m te rekenen vanaf een veilige ondergrond

**Uitleg van de asbestdeskundige:** De binnenzijde van de schouw kon niet geïnspecteerd worden. Ook van buitenaf was inspectie onmogelijk omwille van de hoogte(hoger dan 3.5m). Asbestverdachte toepassingen kunnen aanwezig zijn. Dit betreft een beperking op middellange termijn.

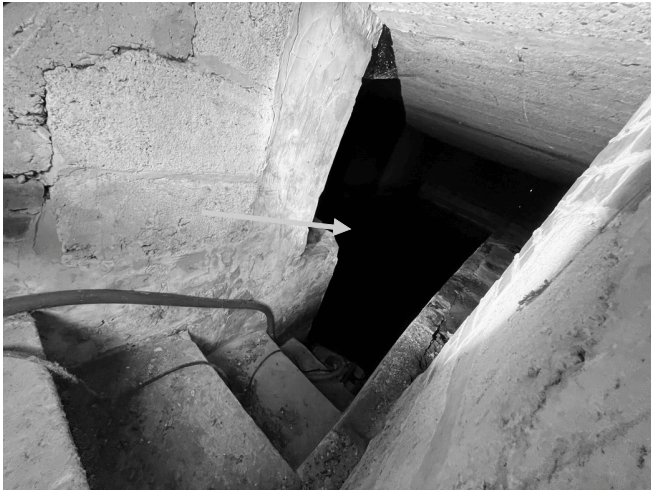
**Reden:** Het onderzoek kan niet uitgevoerd worden binnen de bepalingen van de Welzijnswet

**Uitleg van de asbestdeskundige:** De hoogte van de kruipruimte is lager dan 1,5 meter.

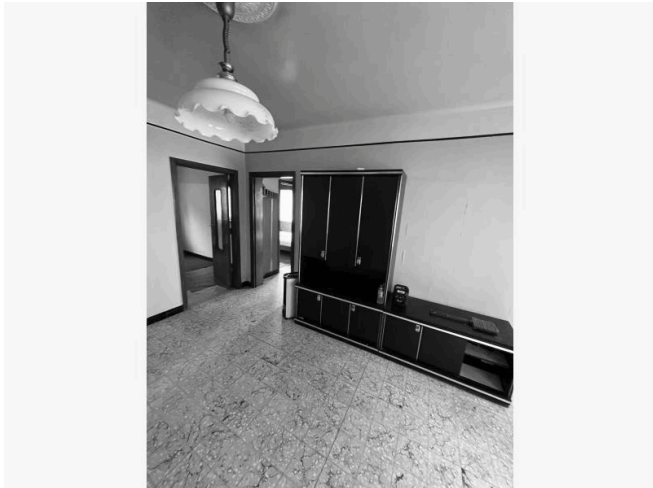
## Fiche 5: Tegellijm achter vloertegels en plinttegels

Op moment van de inspectie kon niet worden nagegaan of de tegellijm onder de vloertegels of achter de plinttegels asbestverdacht is. Bij renovatie of verwijdering van de tegels dient het materiaal te worden geanalyseerd voor de werken van start gaan.

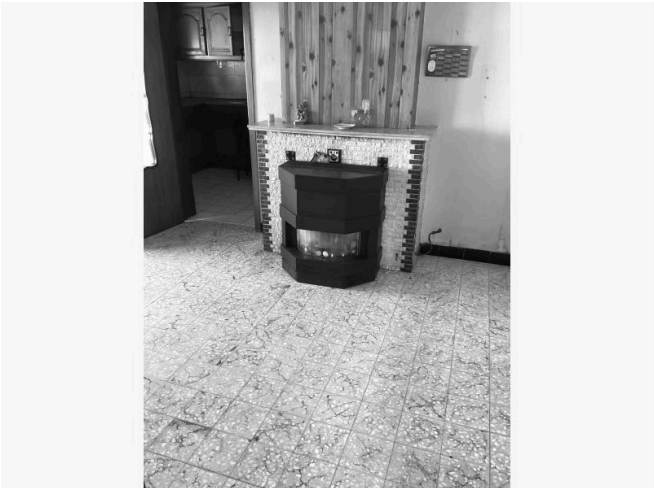
Mogelijk bevat de gaskachel asbestverdachte dichtingen. Inspectie zonder demontage was niet mogelijk op moment van de inspectie.

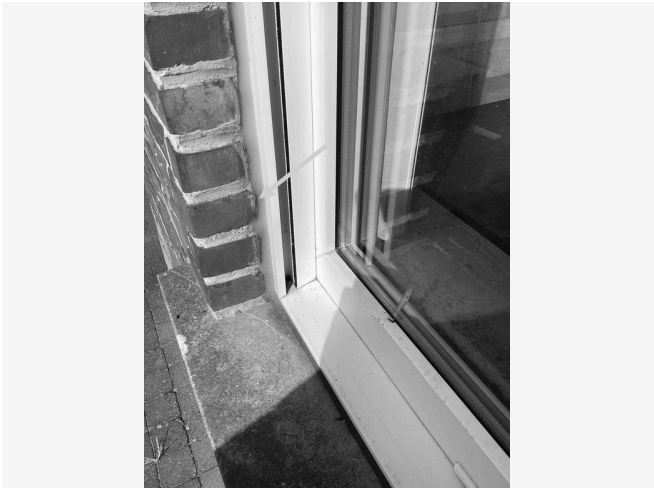
# Fiche 7: Afkitting ramen

De afkitting van de ramen bestaat uit siliconen. Dit is niet asbestverdacht

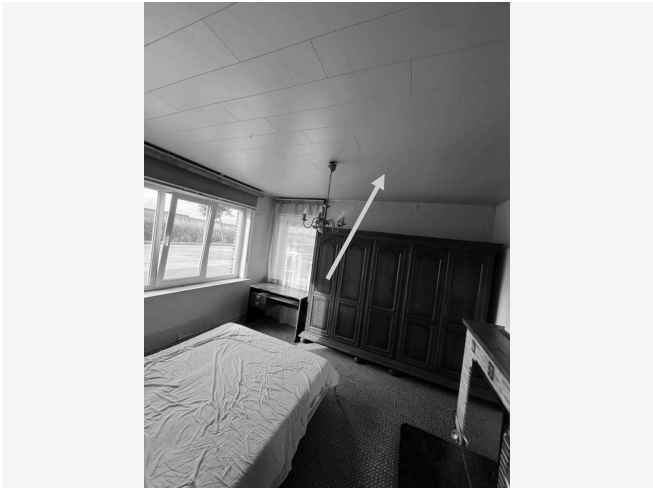
Het plafond bestaat uit niet-asbestverdachte hout-/pvc platen . Zonder destructie is het niet mogelijk om na te gaan of er asbestverdachte materialen aanwezig zijn achter de hout-/pvc platen.

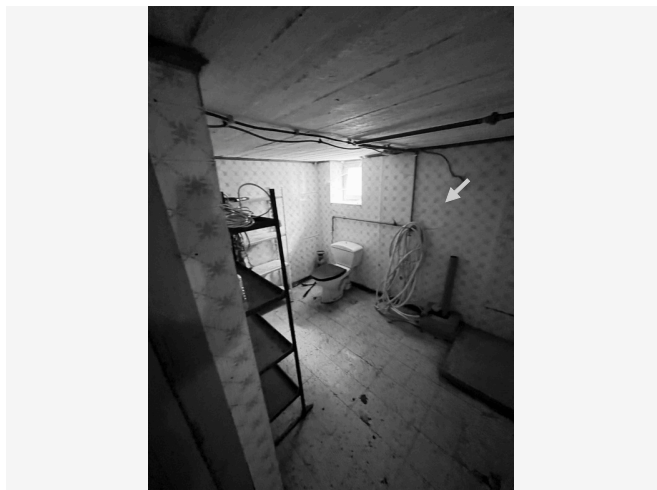
## Fiche 9: Valse wand(en) hout/pvc

De valse wand(en) bestaat(bestaan) uit niet-asbestverdachte hout/pvc platen. Zonder destructie is het niet mogelijk om na te gaan of er asbestverdachte materialen aanwezig zijn achter de valse wand(en)

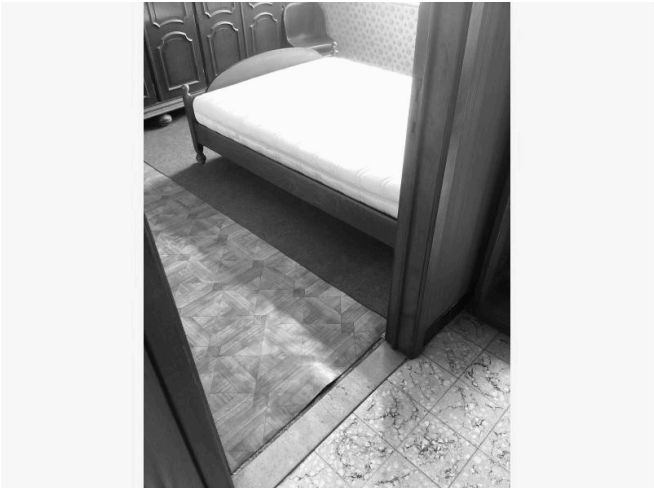
De aanwezige vloerbekleding is niet asbestverdacht. De onderliggende laag was echter niet inspecteerbaar zonder destructie tijdens de inspectie. Mogelijk is de onderliggende laag asbestverdacht.

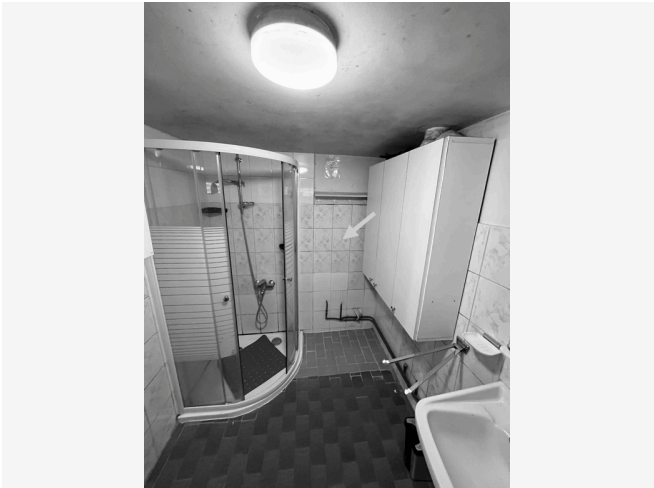
Op moment van de inspectie kon niet worden nagegaan of de tegellijm achter de muurtegels/plinten asbestverdacht is. Bij renovatie of verwijdering van de tegels dient het materiaal te worden geanalyseerd voor de werken van start gaan.

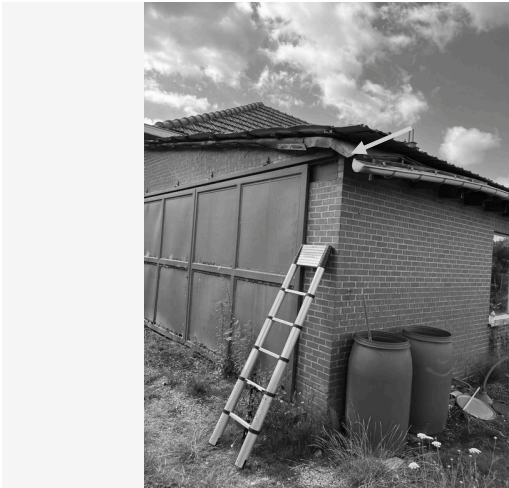
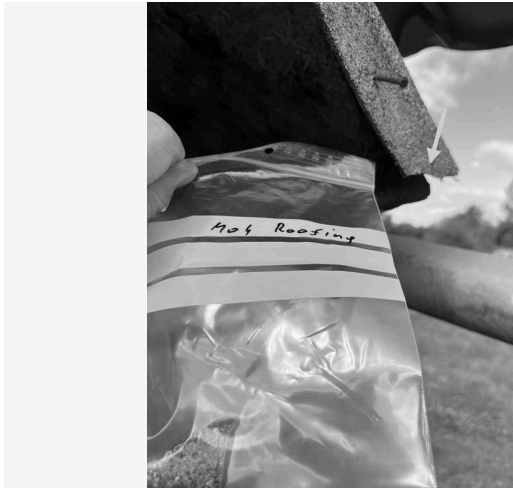
# Fiche 12: Dakbedekking – Roofing

Geen asbest

| Opmerking | <p>Er werd enkel een puntstaal genomen van de bovenste laag. Mogelijks zijn er onderliggende asbestverdachte lagen aanwezig die niet waarneembaar waren tijdens de inspectie. Wanneer bij renovatie- of sloopwerken blijkt dat er nog onderliggende lagen aanwezig zijn dient er hiervan een staal te worden genomen welke door een erkend laboratorium moet worden geanalyseerd.</p> <p>De hoeveelheid betreft een schatting</p> |

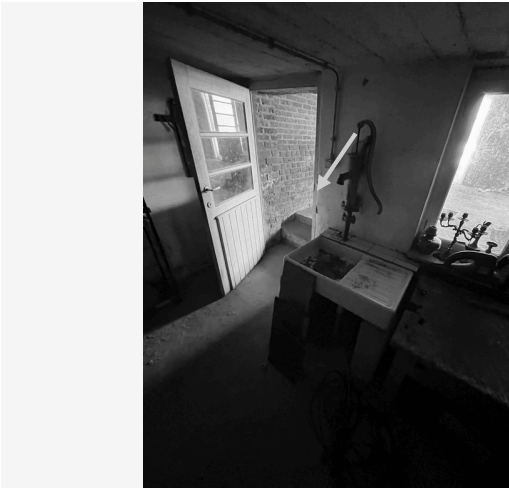
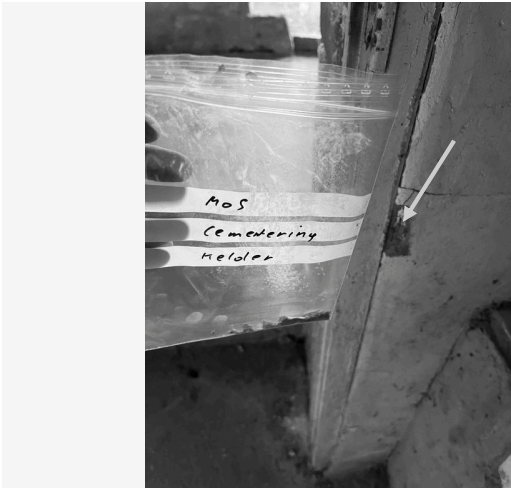
# Fiche 13: Cementering binnen kelder

Geen asbest

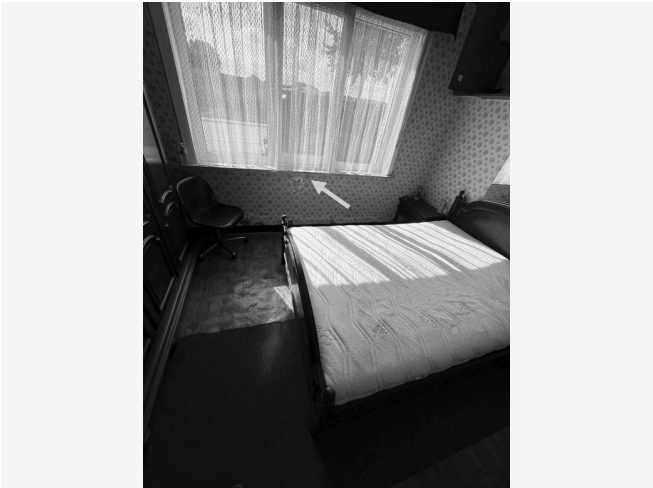
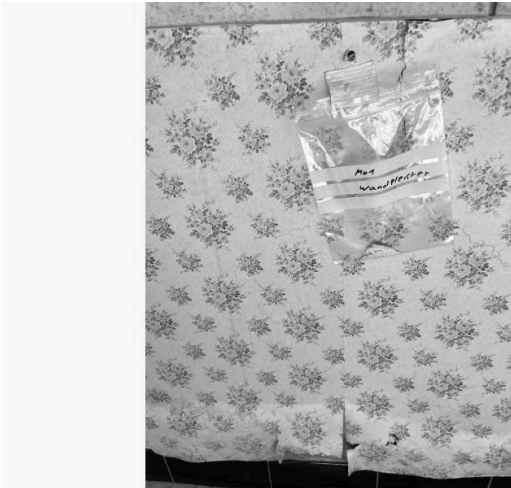
# Fiche 14: Pleisterwerk wanden

Geen asbest

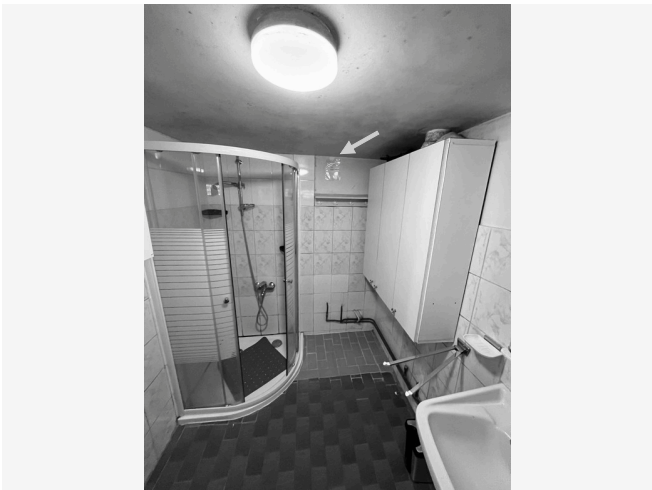
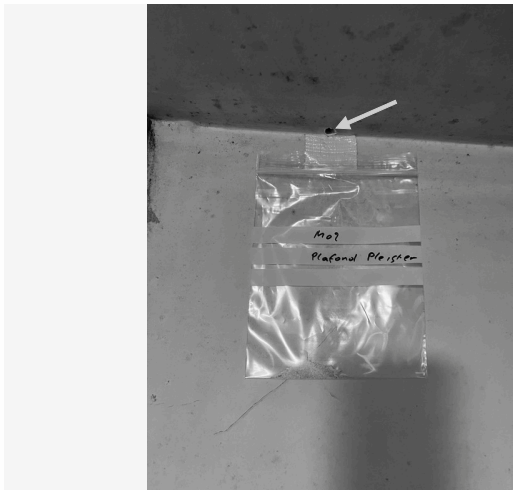
# Fiche 15: Pleisterwerk plafonds

Geen asbest

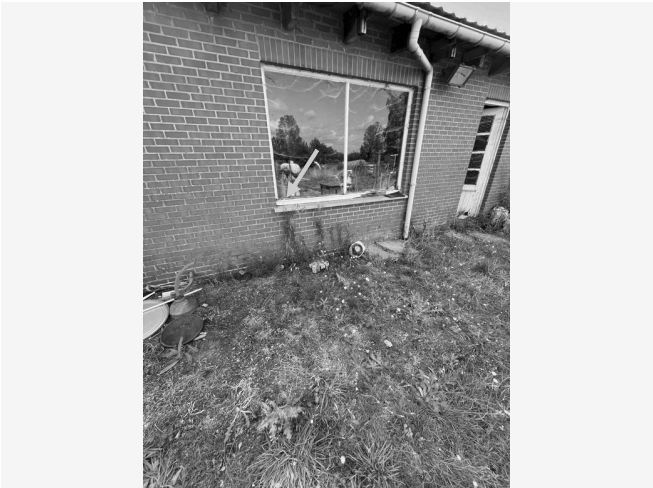
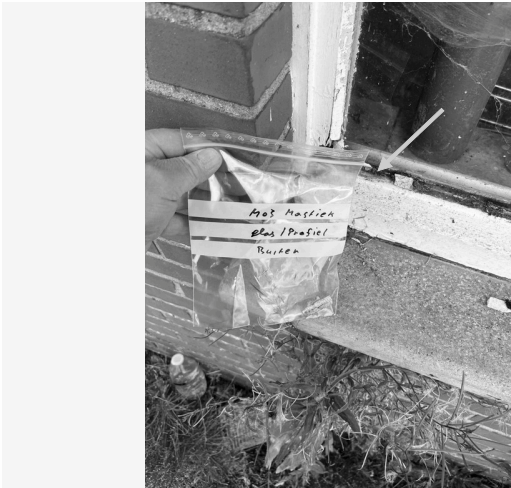
# Fiche 16: Mastiek/kit tussen glas en profiel - buiten

Geen asbest
