# Asbestinventarisatetest

Lindestraat 50, 3471 Kortenaken

Attestnummer : 20250830-000033.000

**Niet-asbestveilig**

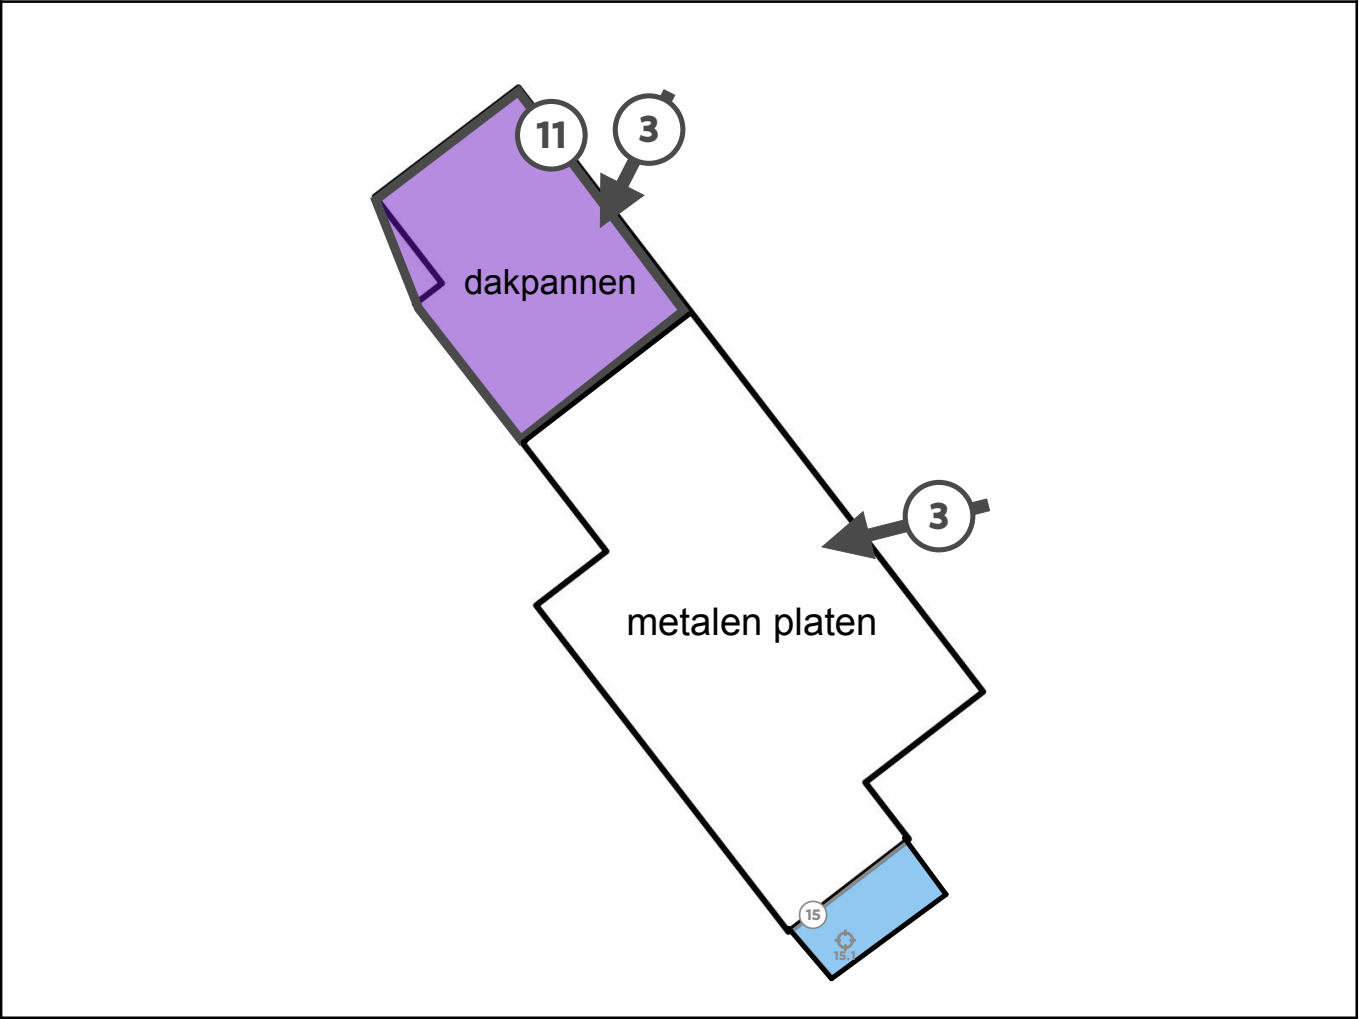
# Plan 1.8: Woning plan

| Beschrijving | Type | Actie |
|---|---|---|
| 3. Binnenzijde en bovenzijde van de schouw | Beperking | - |

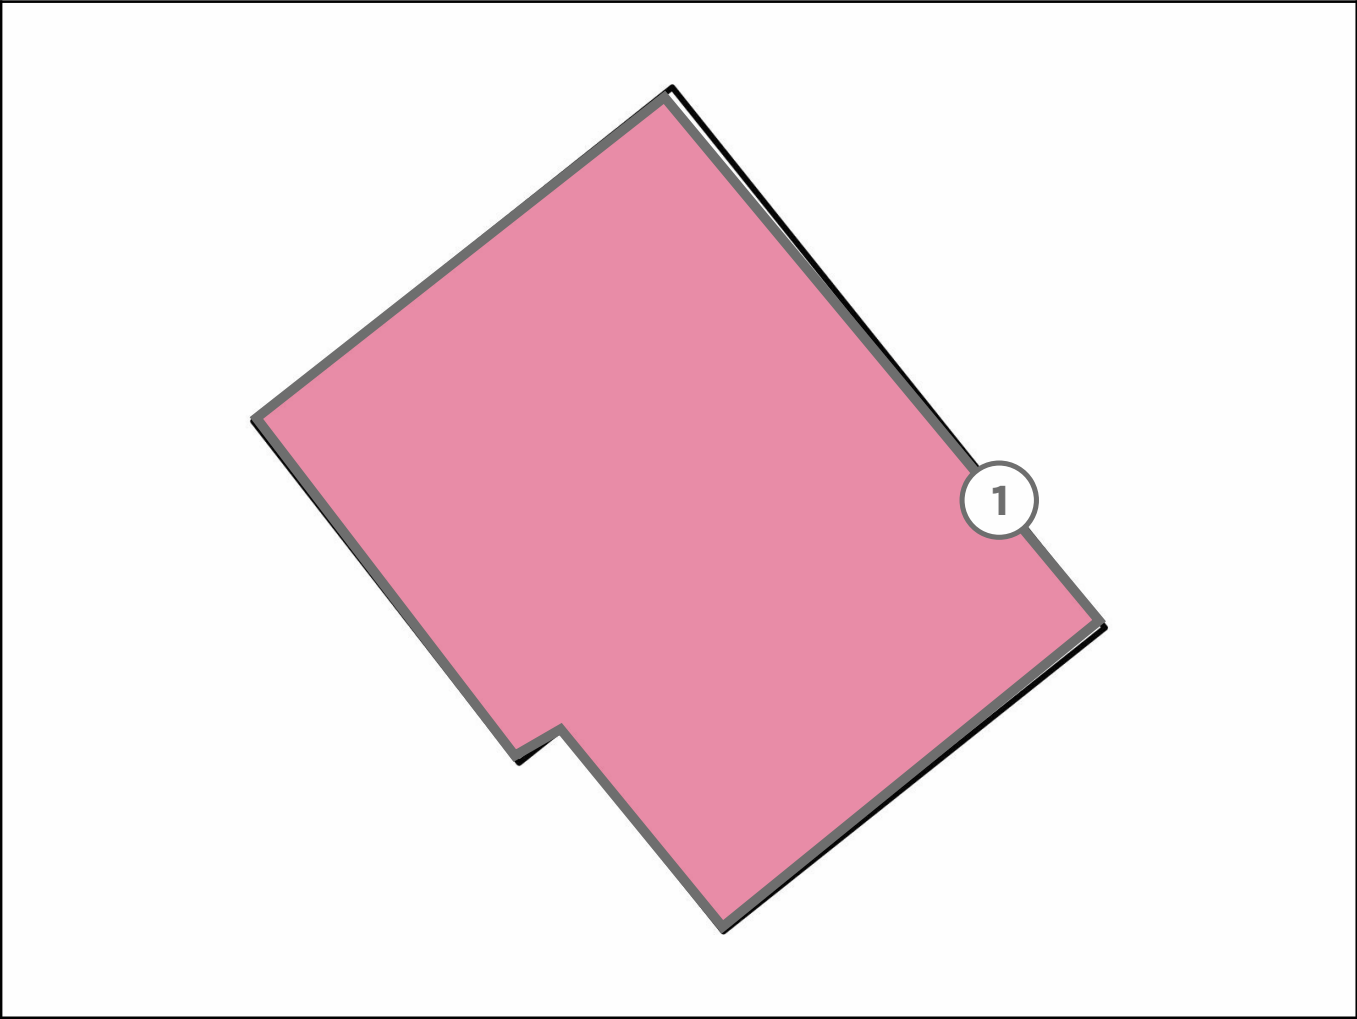
## Plan 2.1: Garage plan

| Beschrijving | Type | Actie |
|---|---|---|
| 1. dakbedekking - golfplaten | Asbestmateriaal | Dringend verwijderen |

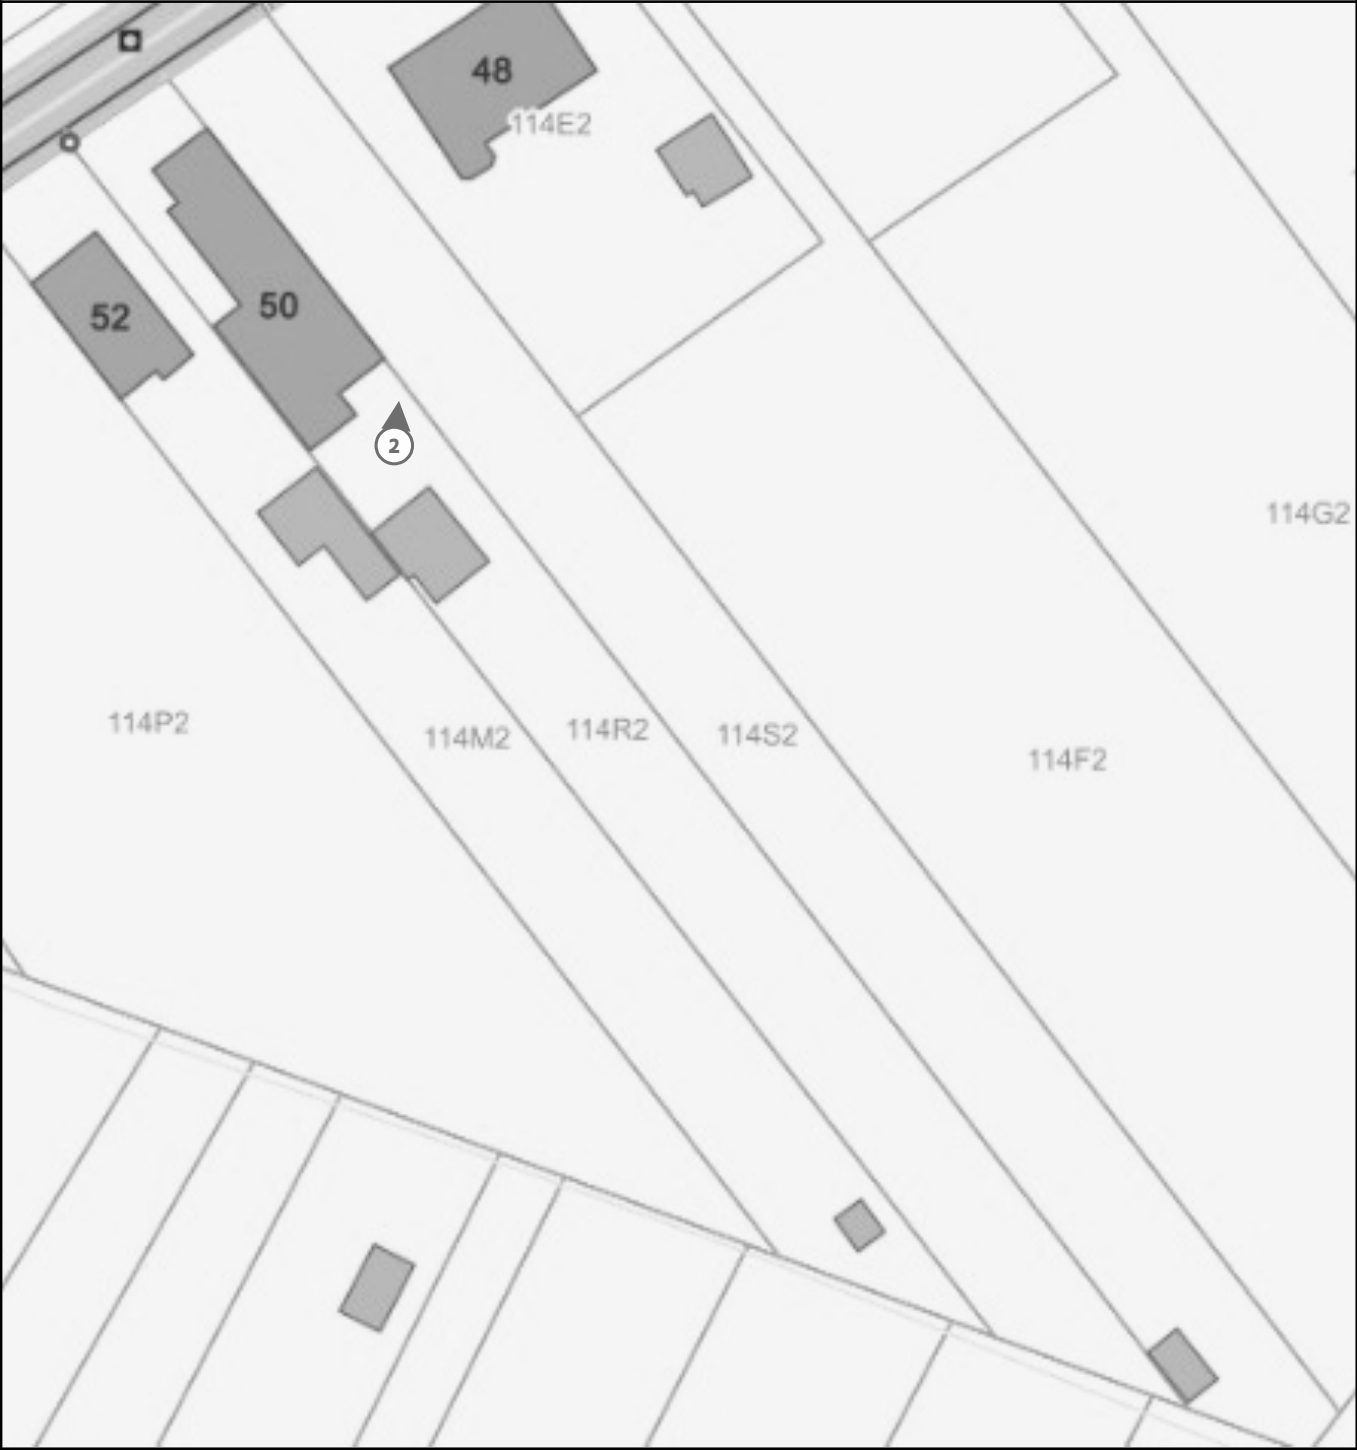
## Plan 3.1: Vaststellingen buiten de constructies

| Beschrijving | Type | Actie |
|---|---|---|
| 2. Golfplaten | Asbestmateriaal | Dringend verwijderen |

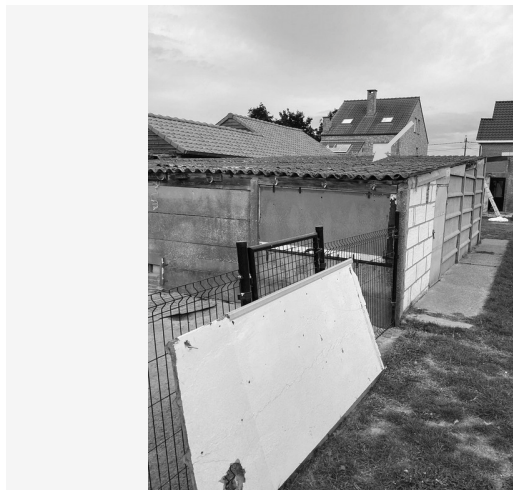
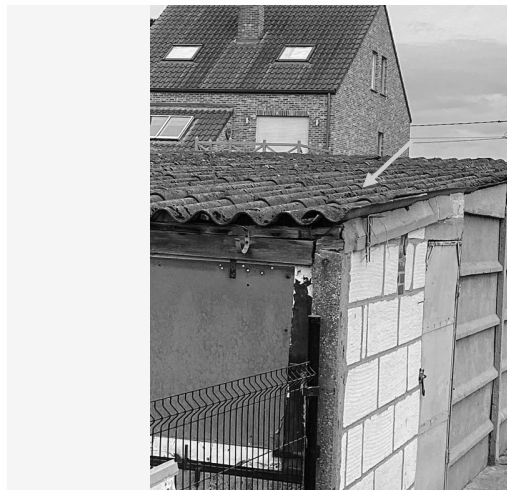
| Eindbeoordeling materiaalrisico | Hoog materiaalrisico en/of hoge kans op vezelvrijgave |

| Gebondenheid | Categorie 1: hechtgebonden in oorsprong |
| Asbestsoort (vezeltype) | Crocidoliet aanwezig |
| Asbestconcentratie | Laag (< 50%) |
| Afschermingsgraad van het gehele materiaal | Geheel of deels (ook) vrij aan de binnenlucht |
| Toestand van het materiaal | Matig beschadigd, matig verweerd |

| Beschrijving | dakbedekking - golfplaten |
| Hoeveelheid (oppervlakte - aantal) | • 55,00 m <sup>2</sup> - 1 stuk |

Het asbestmateriaal valt onder de mijlpaal van 2034.

Dringend verwijderen

- Verwijder dit asbestmateriaal zo snel mogelijk. Volg de toestand goed op.
- Hemelwater dat afspoelt van asbestcement daken of gevels kan asbestdeeltjes bevatten. Gebruik het enkel voor gesloten circuits (bv. spoelen toiletten). Reinig na het vervangen van het dak of de gevel de dakgoten en regenwaterput of -ton om asbesthoudend sediment of slib te verwijderen

- Eenvoudige handelingen: mag via doe-het-zelf of door werknemer(s) met opleidingsattest eenvoudige handelingen  
Bij het uitvoeren van eenvoudige handelingen, zoals toegestaan via doe-het-zelfmethoden of door werknemers met een opleidingsattest, is het gebruik van de juiste persoonlijke beschermingsmiddelen (PBM's) verplicht om blootstelling aan asbestvezels te voorkomen. Wij adviseren echter om asbest te laten verwijderen door een werknemer met opleidingscertificaat. Maar het is ook toegestaan via de doe-het-zelfmethode, mits de juiste voorzorgsmaatregelen en PBM's in acht worden genomen. De te gebruiken PBM's zijn:
  - FFP3-mondmasker of halfgelaatsmasker met P3 filter

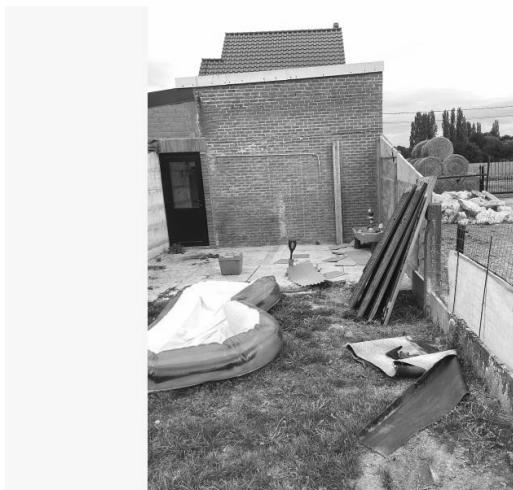
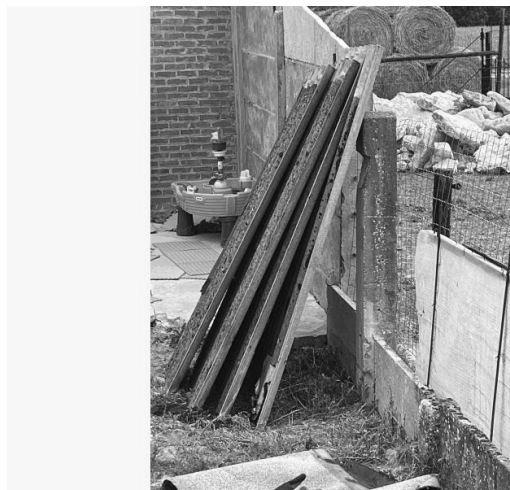
| Beschrijving | Golfplaten |
| Type afvalstof | Betreft stock-voorraad of gedemonteerde asbestmaterialen |
| Aanwezige resten | Golfplaten |
| Hoeveelheid (gewicht - aantal) | <ul style="list-style-type: none"><li>80,00 kg - 1 stuk</li></ul> |

Het asbestmateriaal valt onder de mijlpaal van 2040.

Dringend verwijderen

- Verwijder het asbestafval.

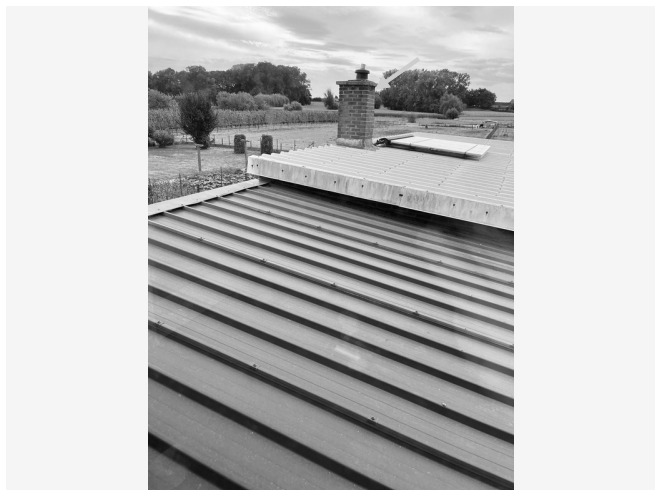
Situeringsfoto

**Reden:** Het te onderzoeken materiaal situeert zich hoger dan 3,50 m te rekenen vanaf een veilige ondergrond

**Uitleg van de asbestdeskundige:** De binnenzijde van de schouw kon niet geïnspecteerd worden. Ook van buitenaf was inspectie onmogelijk omwille van de hoogte(hoger dan 3.5m). Asbestverdachte toepassingen kunnen aanwezig zijn. Dit betreft een beperking op middellange termijn.

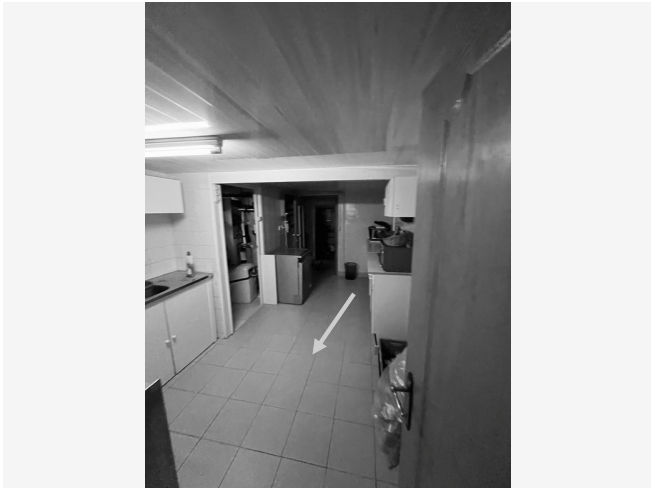
## Fiche 4: Tegellijm achter vloertegels en plinttegels

Op moment van de inspectie kon niet worden nagegaan of de tegellijm onder de vloertegels of achter de plinttegels asbestverdacht is. Bij renovatie of verwijdering van de tegels dient het materiaal te worden geanalyseerd voor de werken van start gaan.

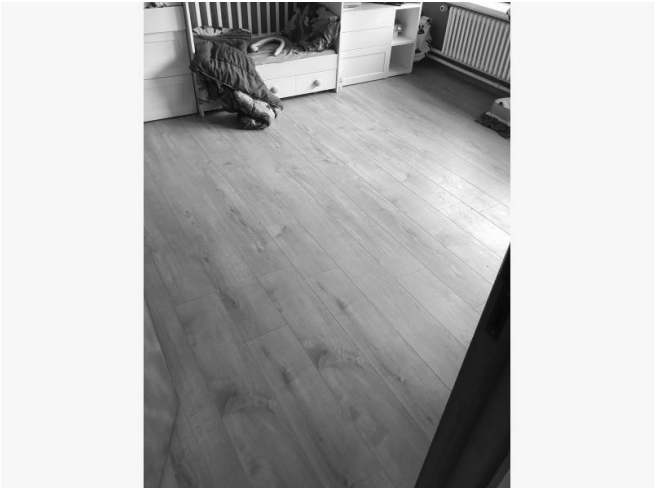
De aanwezige vloerbekleding is niet asbestverdacht. De onderliggende laag was echter niet inspecteerbaar zonder destructie tijdens de inspectie. Mogelijk is de onderliggende laag asbestverdacht.

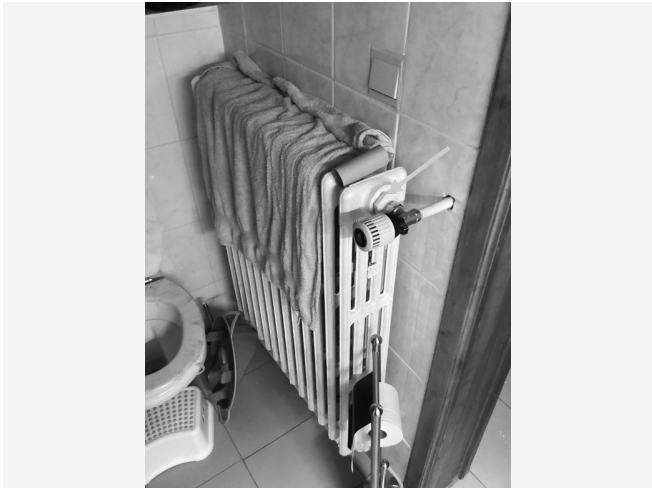
## Fiche 6: Radiatoren - Dichtingen

Mogelijk is er asbesthoudend materiaal aanwezig in de radiatoren ter hoogte van de verbindingstukken of achter de stoppen.

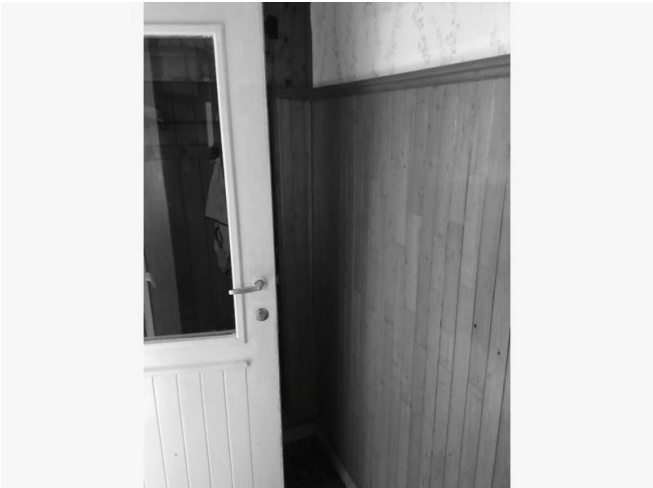
Lambrisering is van hout

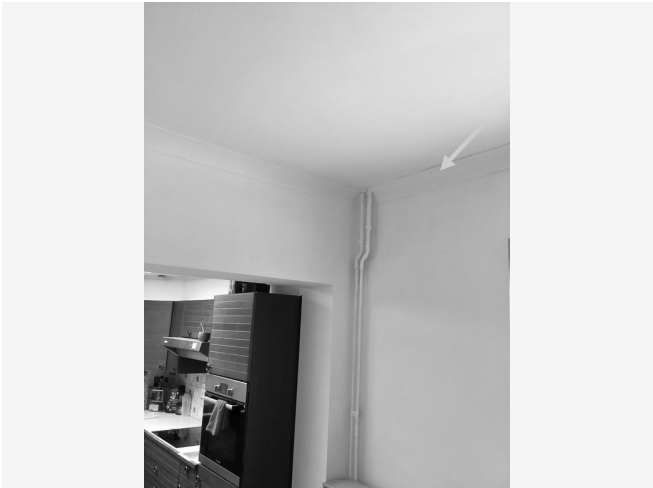
# Fiche 8: Sierlijsten plafond

Sierlijsten zijn van EPS

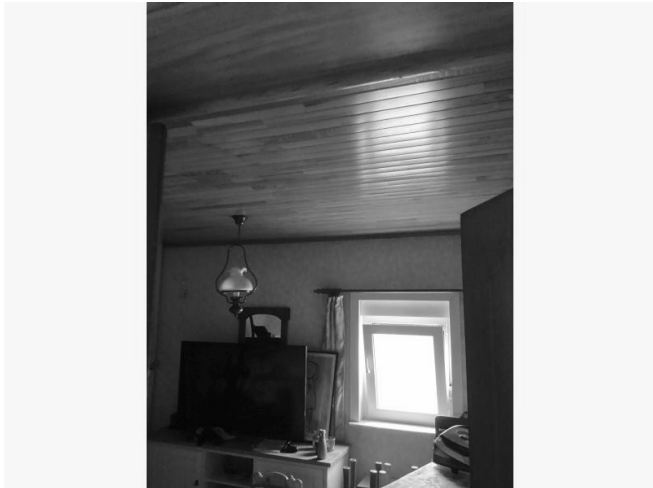
Het plafond bestaat uit niet-asbestverdachte gipskartonplaten/hout-/pvc platen . Zonder destructie is het niet mogelijk om na te gaan of er asbestverdachte materialen aanwezig zijn achter de gipskartonplaten/hout-/pvc platen.

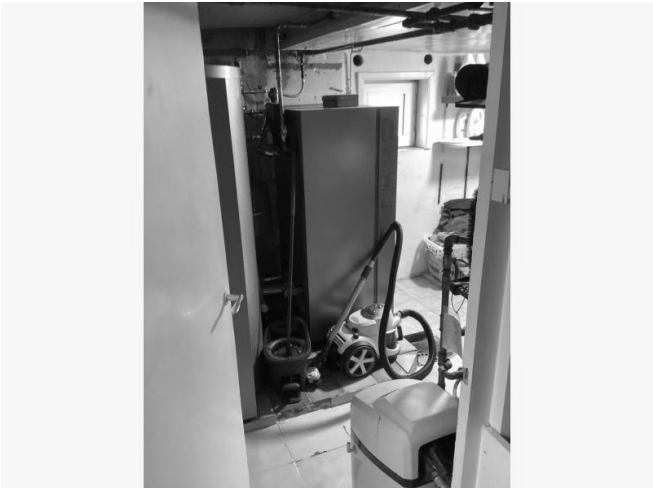
Cv ketel is van bouwjaar 2015.  
Zie kenplaat in bijlage.

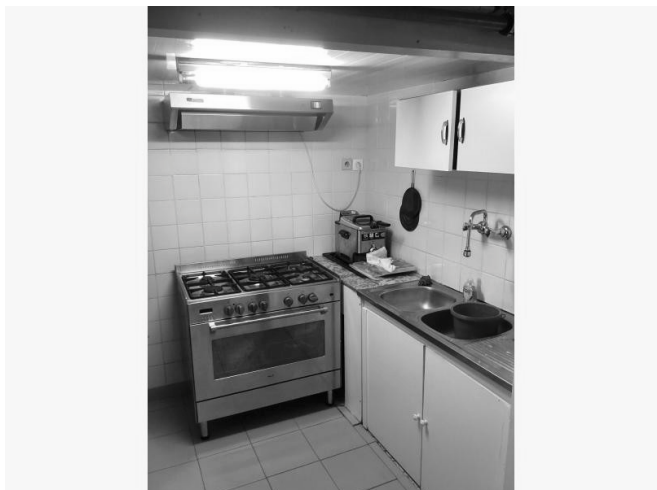
## Fiche 12: Tegellijm achter wandtegels & plinten

Op moment van de inspectie kon niet worden nagegaan of de tegellijm achter de muurtegels/plinten asbestverdacht is. Bij renovatie of verwijdering van de tegels dient het materiaal te worden geanalyseerd voor de werken van start gaan.

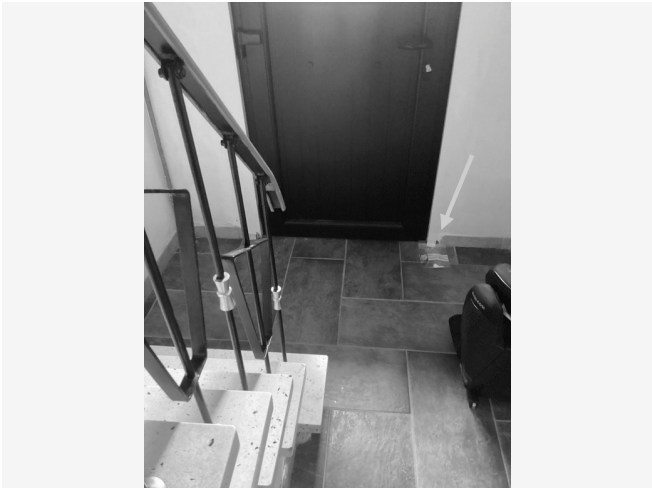
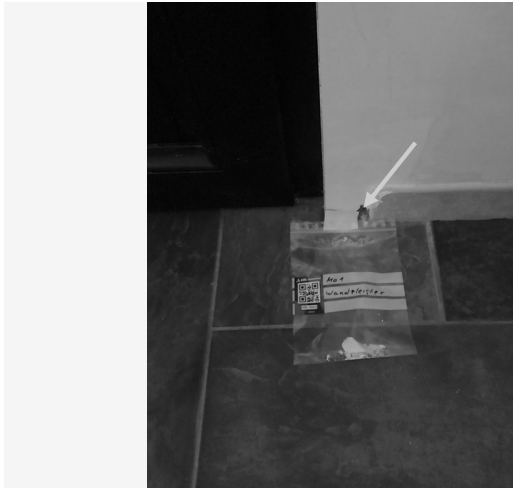
# Fiche 13: Pleisterwerk wanden

Geen asbest

| # | Type | Referentie | Resultaat |
|---|---|---|---|
| 13.1 | Mengmonster | M01 | Geen asbest |

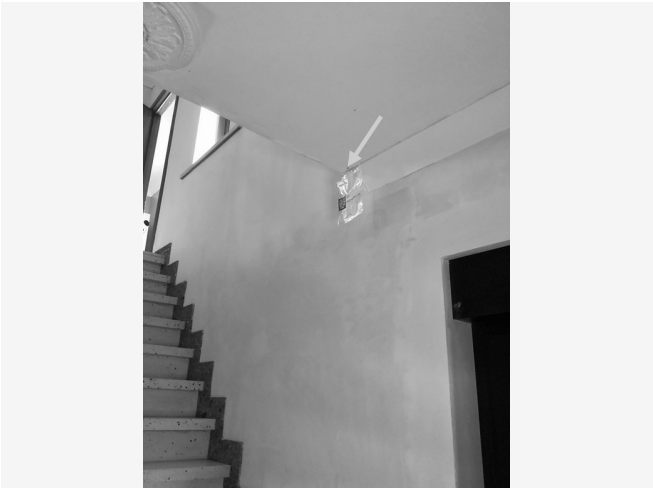
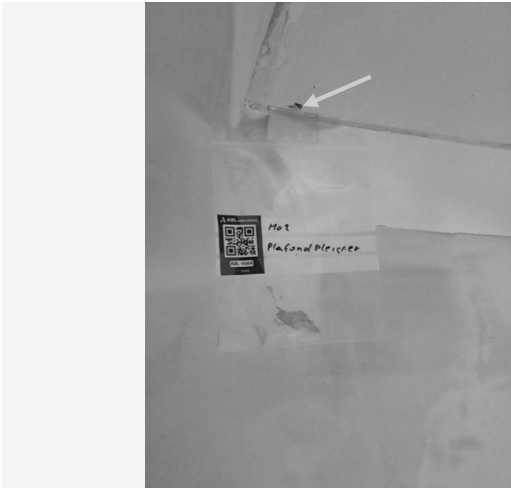
# Fiche 14: Pleisterwerk plafonds

Geen asbest

| # | Type | Referentie | Resultaat |
|---|---|---|---|
| 14.1 | Mengmonster | M02 | Geen asbest |

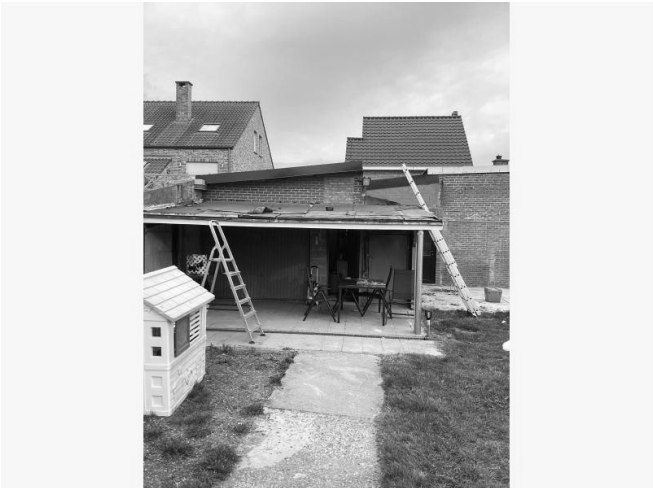
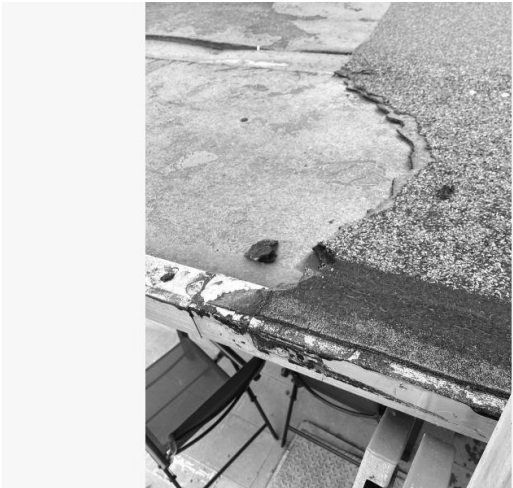
# Fiche 15: Dakbedekking – Roofing

Geen asbest

| # | Type | Referentie | Resultaat |
|---|---|---|---|
| 15.1 | Puntmonster | M03 | Geen asbest |
