# Asbestinventarisatattest

Verleydonckstraat 46, 9080 Lochristi

Attestnummer : **20250324-000362.000**

Uitgegeven op : **24.03.2025**

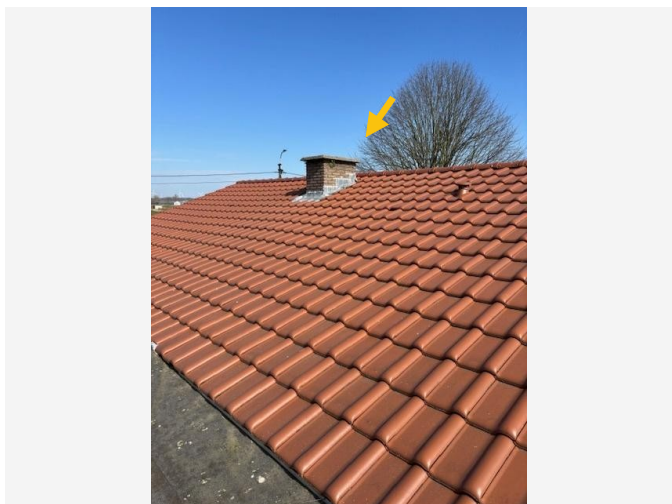
Situeringsfoto

**Reden:** Er is geen volledige risicobeoordeling mogelijk

**Uitleg van de asbestdeskundige:** Het rookgaskanaal is niet beoordeeld. Aan de binnenzijde is de kachel aangesloten. Het is niet zichtbaar of er een asbestverdacht rookgaskanaal aanwezig is in de schoorstenen.

| (Asbest)materiaal | Rookgaskanaal |
| Karakterisatie | Asbest (verdacht) |

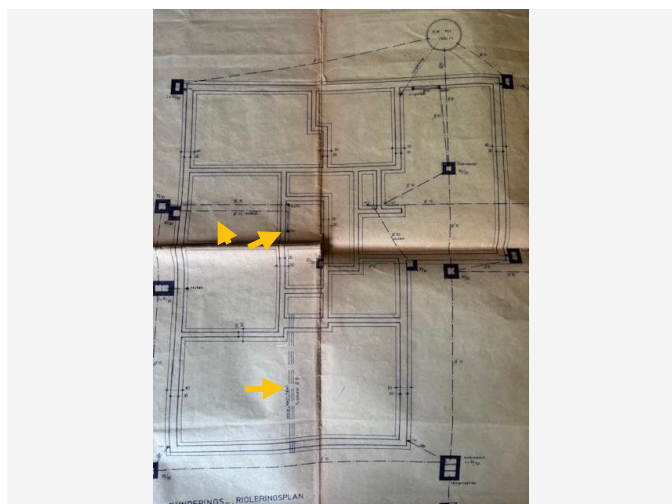
Situeringsfoto

**Reden:** Er is geen volledige risicobeoordeling mogelijk

**Uitleg van de asbestdeskundige:** Op de bouwplannen is te zien dat er verscheidene asbest verluchttingsbuizen zijn.

Dit is niet inspecteerbaar, niet zichtbaar en niet waarneembaar zowel langs de binnenkant of langs de buitenkant van de woning. Dit kan enkel mits een destructief onderzoek waargenomen worden. Hier gaat het om een niet destructief onderzoek.

| (Asbest)materiaal | Buis, koker, leiding, pijp, doorvoer |
| Karakterisatie | Asbest (verdacht) |

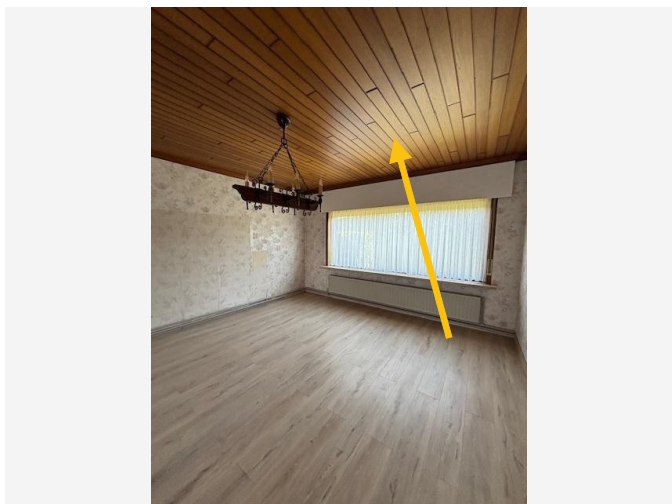
Vrije foto

De plafonds zijn gemaakt van niet-asbestverdachte materialen (bijvoorbeeld laminaat, gyproc, ...), deze toepassingen zijn niet asbestverdacht. We hebben echter niet kunnen vaststellen of er mogelijk asbestverdachte of asbesthoudende materialen achter deze toepassingen aanwezig zijn. Bij renovatie of sloop is het aangeraden om een destructief onderzoek te laten uitvoeren van deze toepassingen.

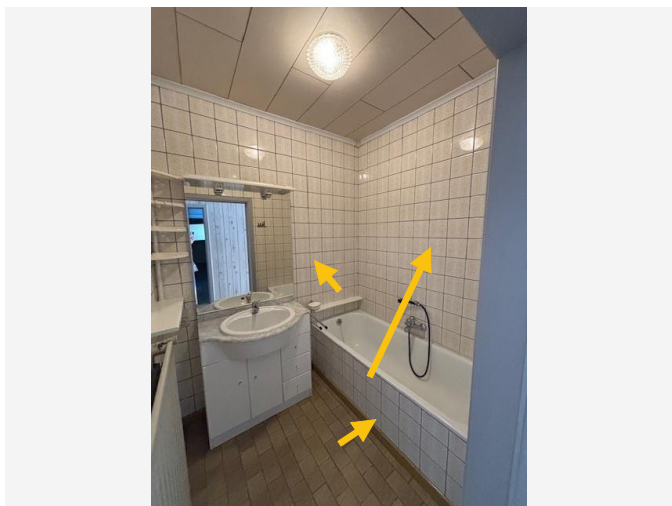
Vrije foto

Omwille van het niet destructief onderzoek werden er geen testen gedaan op de tegellijm.

Tegellijm kan asbest bevatten.

Mocht bij werken de tegels in de badkamer verwijderd worden is het aan te raden om de lijm te laten testen op asbest. Dit werd dan ook niet opgenomen in dit attest.

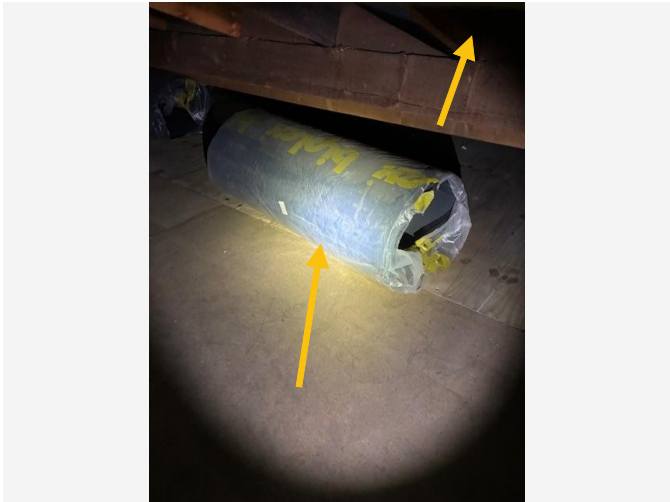
Vrije foto

Tijdens het onderzoek en de controle van het onderdak hebben we vastgesteld dat het uit een niet-asbestverdacht doek/zeil bestaat.

Er liggen ook nog rest rollen op stock van dit pvc onderdak.

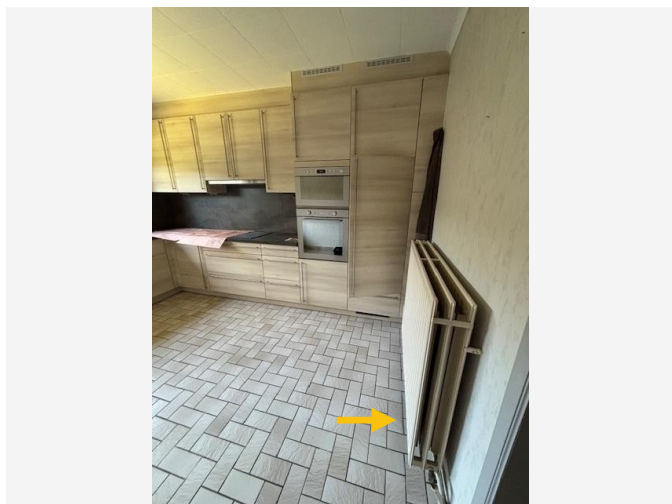
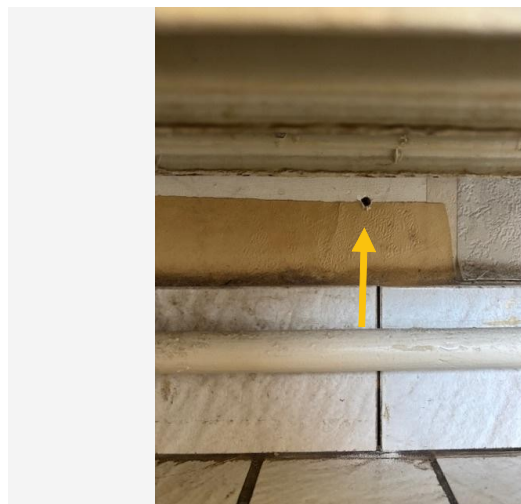
## Fiche 6: Pleisterwerk muren

Geen asbest

| # | Type | Referentie | Resultaat |
|---|---|---|---|
| 6.1 | Mengmonster | mm01 | Geen asbest |

| Bindmiddel van materiaal | Gips - kalk |
| Opmerking | Deze oppervlakte, volumes en gewichten zijn niet gemeten, maar geschat op basis van een benadering van het aanwezig pleisterwerk in alle muren ( de opgegeven hoeveelheden mogen niet gebruikt worden als maatstaf van heffing). Er werd een staal genomen in de keuken , koele berging , leefruimte , kamer en stookplaats (garage). |

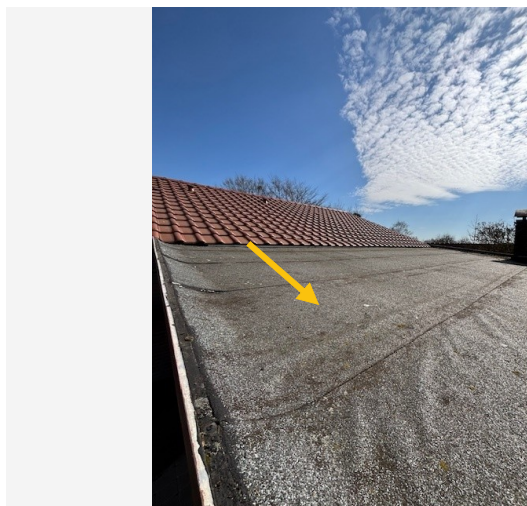
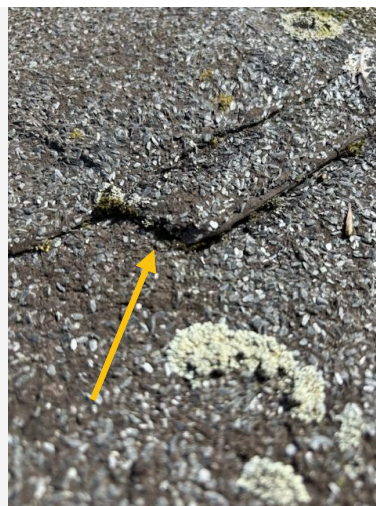
## Fiche 7: Roofing plat dak

Geen asbest

| # | Type | Referentie | Resultaat |
|---|---|---|---|
| 7.1 | Puntmonster | mm03 | Geen asbest |

| Bindmiddel van materiaal | Bitumen (roofing, teer, asfalt) |

| Opmerking | Deze oppervlakte, volumes en gewichten zijn niet gemeten, maar geschat op basis van een benadering van de aanwezige roofing (de opgegeven hoeveelheden mogen niet gebruikt worden als maatstaf voor heffingen). Om gevolgschade en lekkages te voorkomen en niet destructief te werk te gaan, is alleen de toplaag bemonsterd. We kunnen geen uitspraak doen over de onderliggende lagen. Bij renovatie of sloop dient er een destructief onderzoek uitgevoerd te worden van de roofing. |

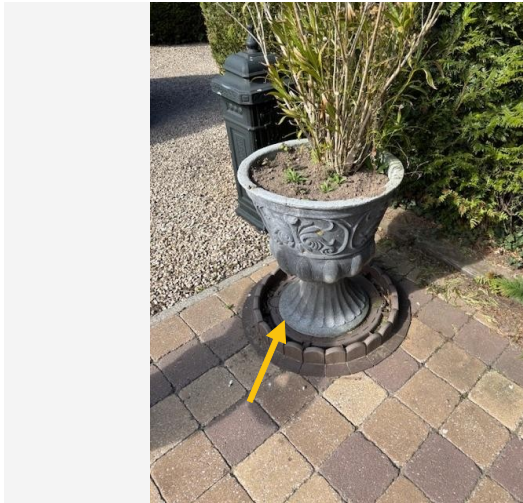
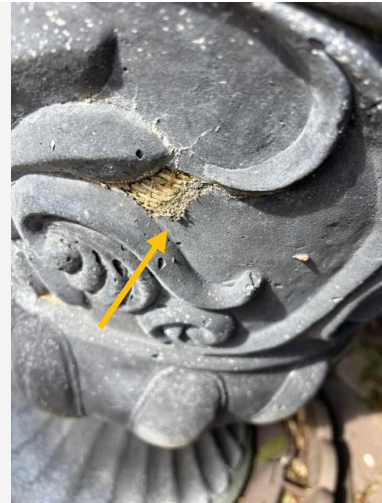
## Fiche 8: bloembakken

Geen asbest

| # | Type | Referentie | Resultaat |
|---|---|---|---|
| 8.1 | Puntmonster | mm02 | Geen asbest |

| Bindmiddel van materiaal | Cement |
