# Asbestinventarisatetest

Edmond Van Hoorebekestraat 26, 9050 Gent

Attestnummer : 20250401-000031.000

Uitgegeven op : 01.04.2025

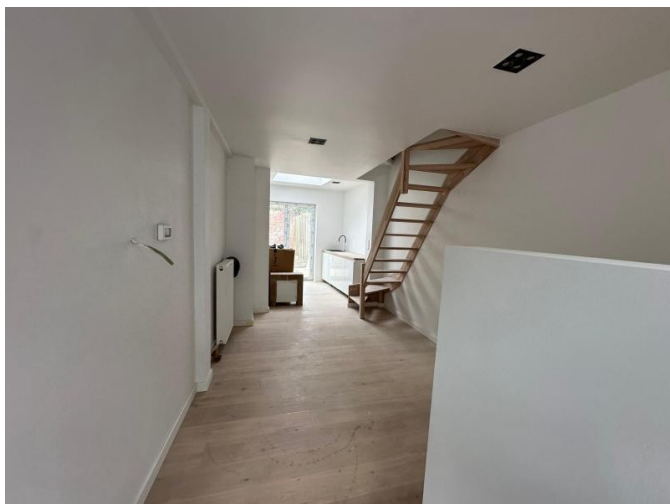
Vrije foto

Deze woonentiteit werd recent zeer grondig verbouwd waarbij het zichtbare gedeelte van oa de vloeren, het pleisterwerk en de plafonds vernieuwd werden waardoor bij huidig niet-destructief onderzoek geen zichtbare asbest verdachte toepassingen werden vastgesteld. Dit neemt niet weg dat er onder of achter bestaande constructies nog oude asbest toepassingen aanwezig kunnen zijn. Een volledig uitsluitel kan enkel via een aanvullend destructief onderzoek.

Bij eventuele verdere verbouwingen of aanpassingen wordt aanbevolen om steeds een voorafgaandelijk destructief onderzoek van de te verbouwen onderdelen te laten opmaken.

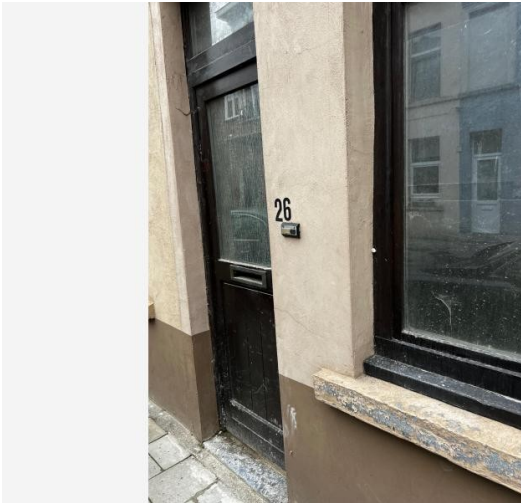
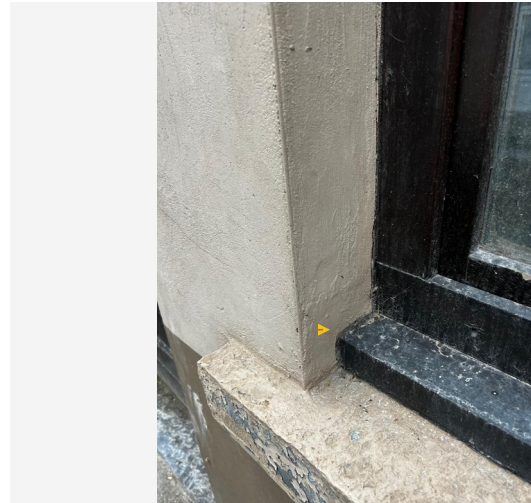
## Fiche 2: crepi voorgevel

### Conclusie

Geen asbest

| # | Type | Referentie | Resultaat |
|---|---|---|---|
| 2.1 | Mengmonster | E-23-060093/01 | Geen asbest |

| Beschrijving | crepi voorgevel |
| Bindmiddel van materiaal | Cement |

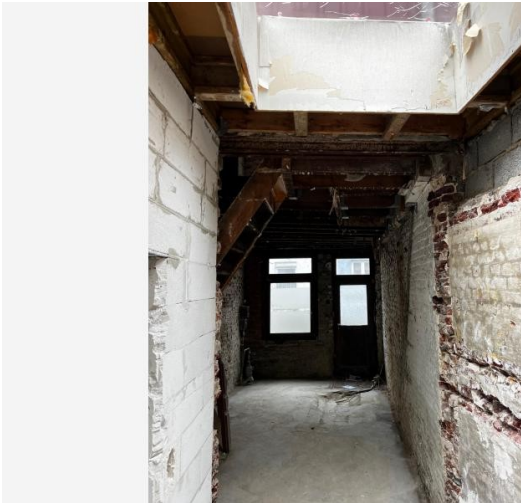
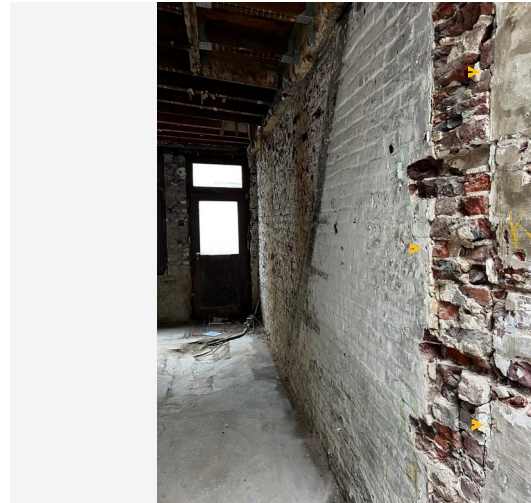
## Fiche 3: plakwerk wand

### Conclusie

Geen asbest

| # | Type | Referentie | Resultaat |
|---|---|---|---|
| 3.1 | Mengmonster | E-23-060621/01 | Geen asbest |

| Opmerking | meeste plakwerk is reeds verwijderd, enkel nog restanten aanwezig |

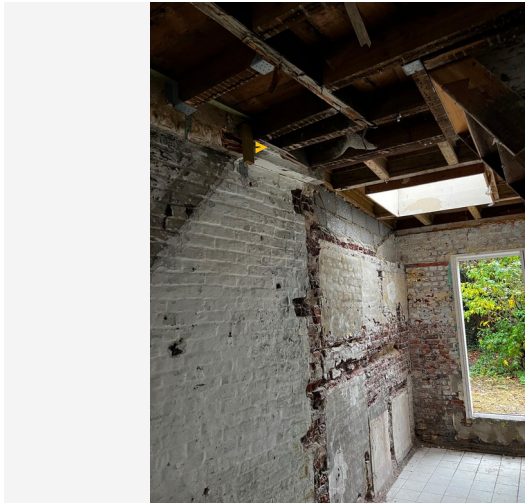
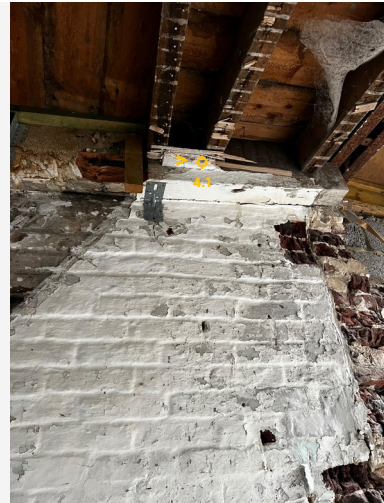
## Fiche 4: plakwerk plafond

### Conclusie

Geen asbest

| # | Type | Referentie | Resultaat |
|---|---|---|---|
| 4.1 | Mengmonster | E-23-060093/02 | Geen asbest |

| Opmerking | meeste plakwerk is reeds verwijderd, enkel nog restanten aanwezig |
