# Asbestinventarisatetest

Hoorndriesstraat 24, 9820 Merelbeke-Melle

Attestnummer : 20250902-000023.000

Uitgegeven op : 02.09.2025

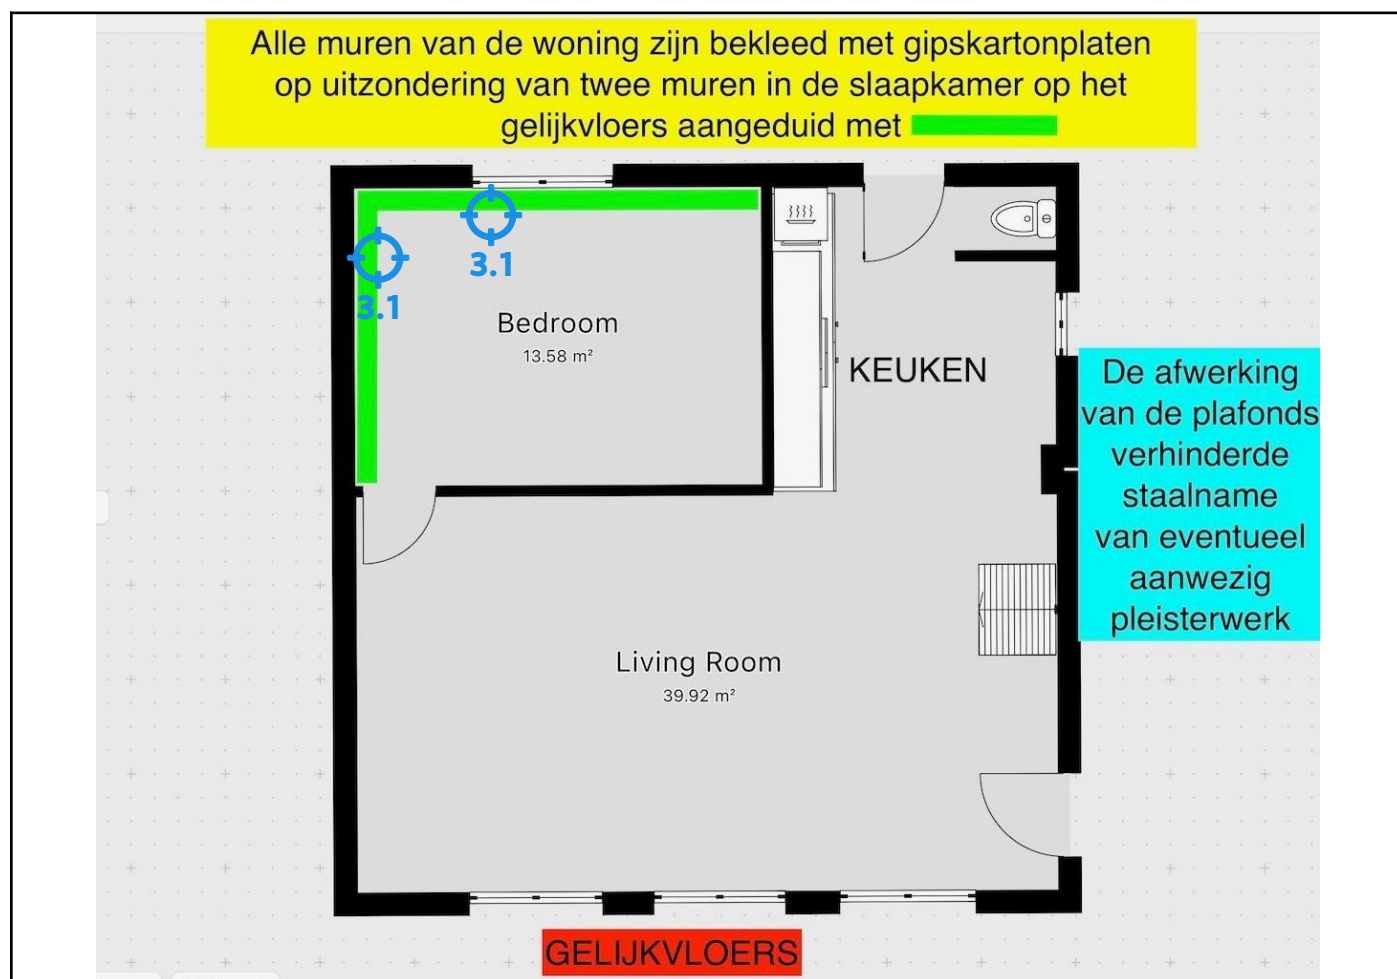
## Plan 1.1: Grondplan gelijkvloers

| Beschrijving | Type | Actie |
|---|---|---|
| 3. pleisterwerk muur | Geen asbest | - |

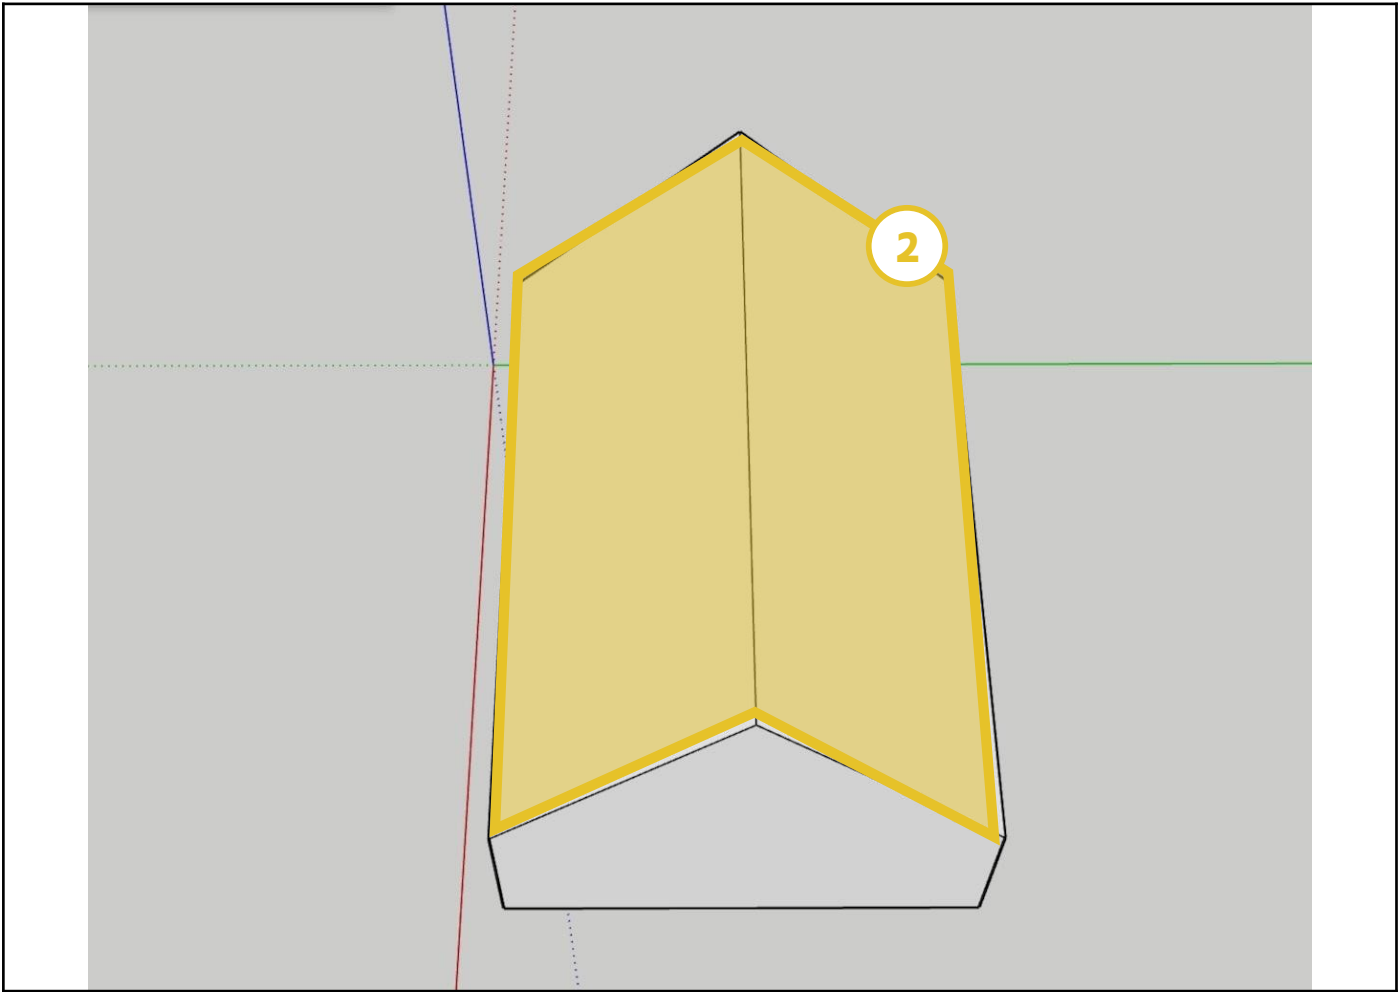
# Plan 1.3: Bovenaanzicht woning

| Beschrijving | Type | Actie |
|---|---|---|
| 2. Menuiserie platen als onderdak | Asbestmateriaal | Zorgvuldig beheren |

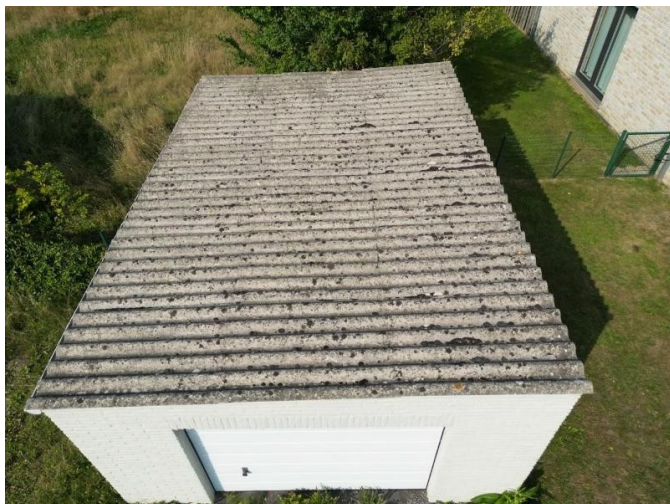
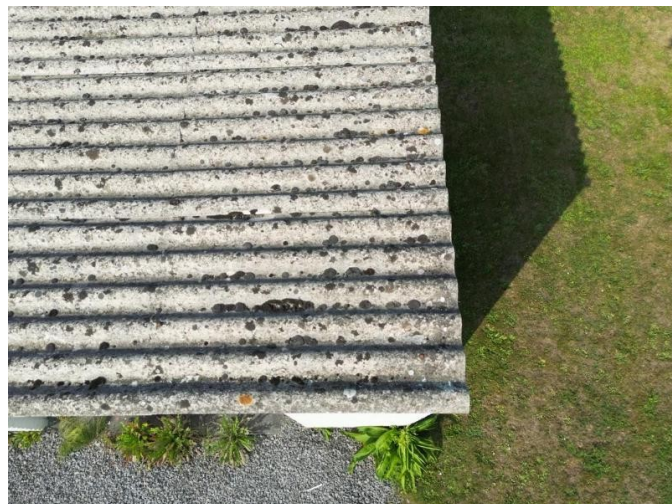
Overzichtsfoto

Detailfoto

| Eindbeoordeling materiaalrisico | Verhoogd materiaalrisico en/of verhoogde kans op vezelvrijgave |

| Asbestsoort (vezeltype) | Crocidoliet aanwezig |
| Toestand van het materiaal | Matig beschadigd, matig verweerd |

| Beschrijving | Golfplaat dak tuinhuis |
| Asbestmateriaal | Dak- en gevelbekleding - Golfplaat |

Het asbestmateriaal valt onder de mijlpaal van 2034.

Verwijderen

- Zorg voor een veilig beheer. Vermijd het beschadigen van het asbestmateriaal. Controleer de toestand jaarlijks op wijzigingen.
- Voer bijkomende staalname(s) uit.

- Eenvoudige handelingen: mag via doe-het-zelf of door werknemer(s) met opleidingsattest eenvoudige handelingen  
CHECK OF U HET MATERIAAL ZELF MAG VERWIJDEREN. BEANTWOORD

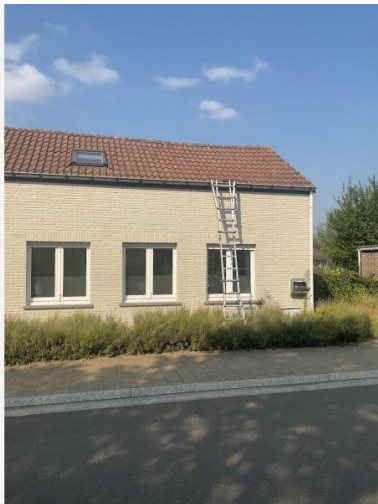
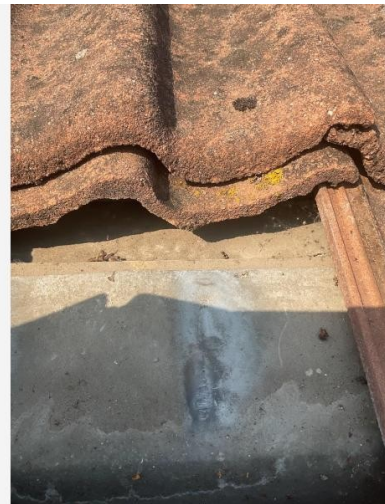
Overzichtsfoto

Detailfoto

| Eindbeoordeling materiaalrisico | Zeer laag materiaalrisico en/of zeer lage kans op vezelvrijgave |

| Toestand van het materiaal | Licht beschadigd, licht verweerd. Intact calciumsilicaatmateriaal of categorie III 'gebondenheid' |

| Beschrijving | Menuiserite platen als onderdak |
| Asbestmateriaal | Plaat, paneel, tablet - Type Menuiserite |

Het asbestmateriaal valt onder de mijlpaal van 2040.

Zorgvuldig beheren

- Zorg voor een veilig beheer. Vermijd het beschadigen van het asbestmateriaal. Controleer de toestand jaarlijks op wijzigingen.
- Voer bijkomende staalname(s) uit.

- Eenvoudige handelingen: mag via doe-het-zelf of door werknemer(s) met opleidingsattest eenvoudige handelingen  
Indien het asbestverdachte materiaal volledig intact is en er geen vrije asbestvezels zichtbaar zijn, voorziet de wet geen verplichting om deze asbestverdachte toepassing te laten verwijderen door een firma met een opleidingsattest eenvoudige handelingen. U mag, in principe, deze asbesttoepassing zelf verwijderen met in achtname van de nodige veiligheidsmaatregelen om uzelf en uw omgeving te beschermen. Tijdens het verwijderen van de asbesttoepassing moet het materiaal intact blijven.

1. verwijder de onderdakplaten
2. verwijder de panlatten op een voorzichtige manier met een klauwhamer
3. bevestigingsnagels onderdakplaten losmaken d.m.v. klauwhamer met blokje hout eronder om beschadiging te vermijden
4. onderdakplaten één voor één losmaken in hun geheel
5. onderdakplaten één voor één voorzichtig stapelen in een asbestafvalzak (niet breken)
6. met het asbestafval kunt u terecht op het recyclagepark of bij een geregistreerde asbestinzamelaar

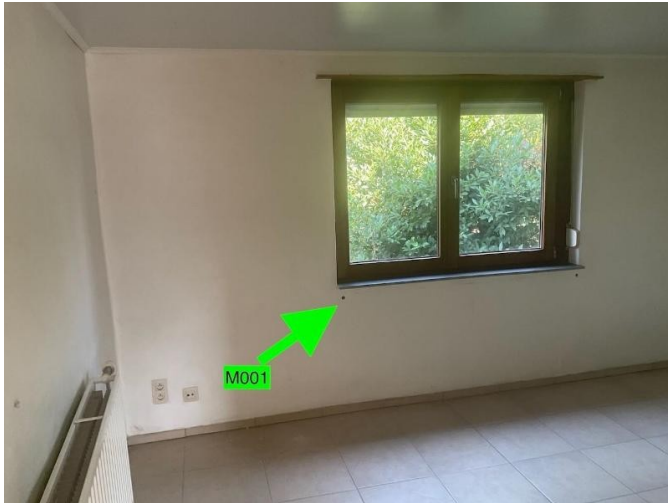
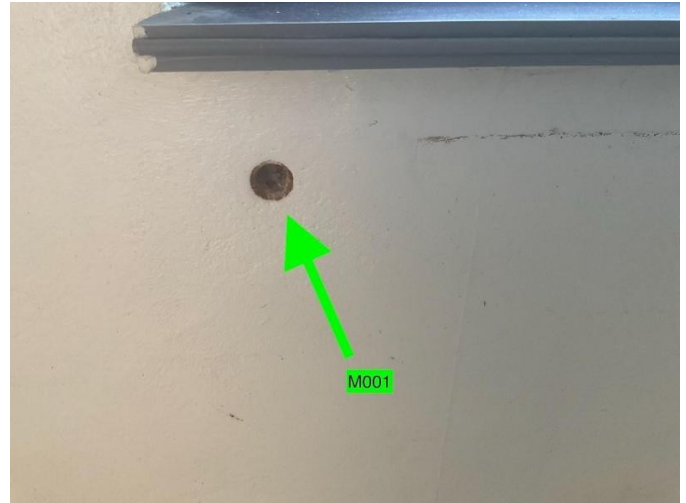
## Fiche 3: pleisterwerk muur

Overzichtsfoto

Detailfoto

Geen asbest

| # | Type | Referentie | Resultaat |
|---|---|---|---|
| 3.1 | Mengmonster | M001 | Geen asbest |

| Opmerking | Op uitzondering van de buitenmuren in de slaapkamer gelijkvloers, zijn alle muren en plafonds in de woning bekleed met gipskartonplaten. We adviseren om bij renovatie of afbraak het eventueel aanwezig pleisterwerk die zich achter de gipskartonplaten bevindt te laten analyseren alvorens de werken aan te vatten. |
