# Asbestinventarisatetest

Hoorndriesstraat 24A, 9820 Merelbeke-Melle

Attestnummer : 20250901-000060.000

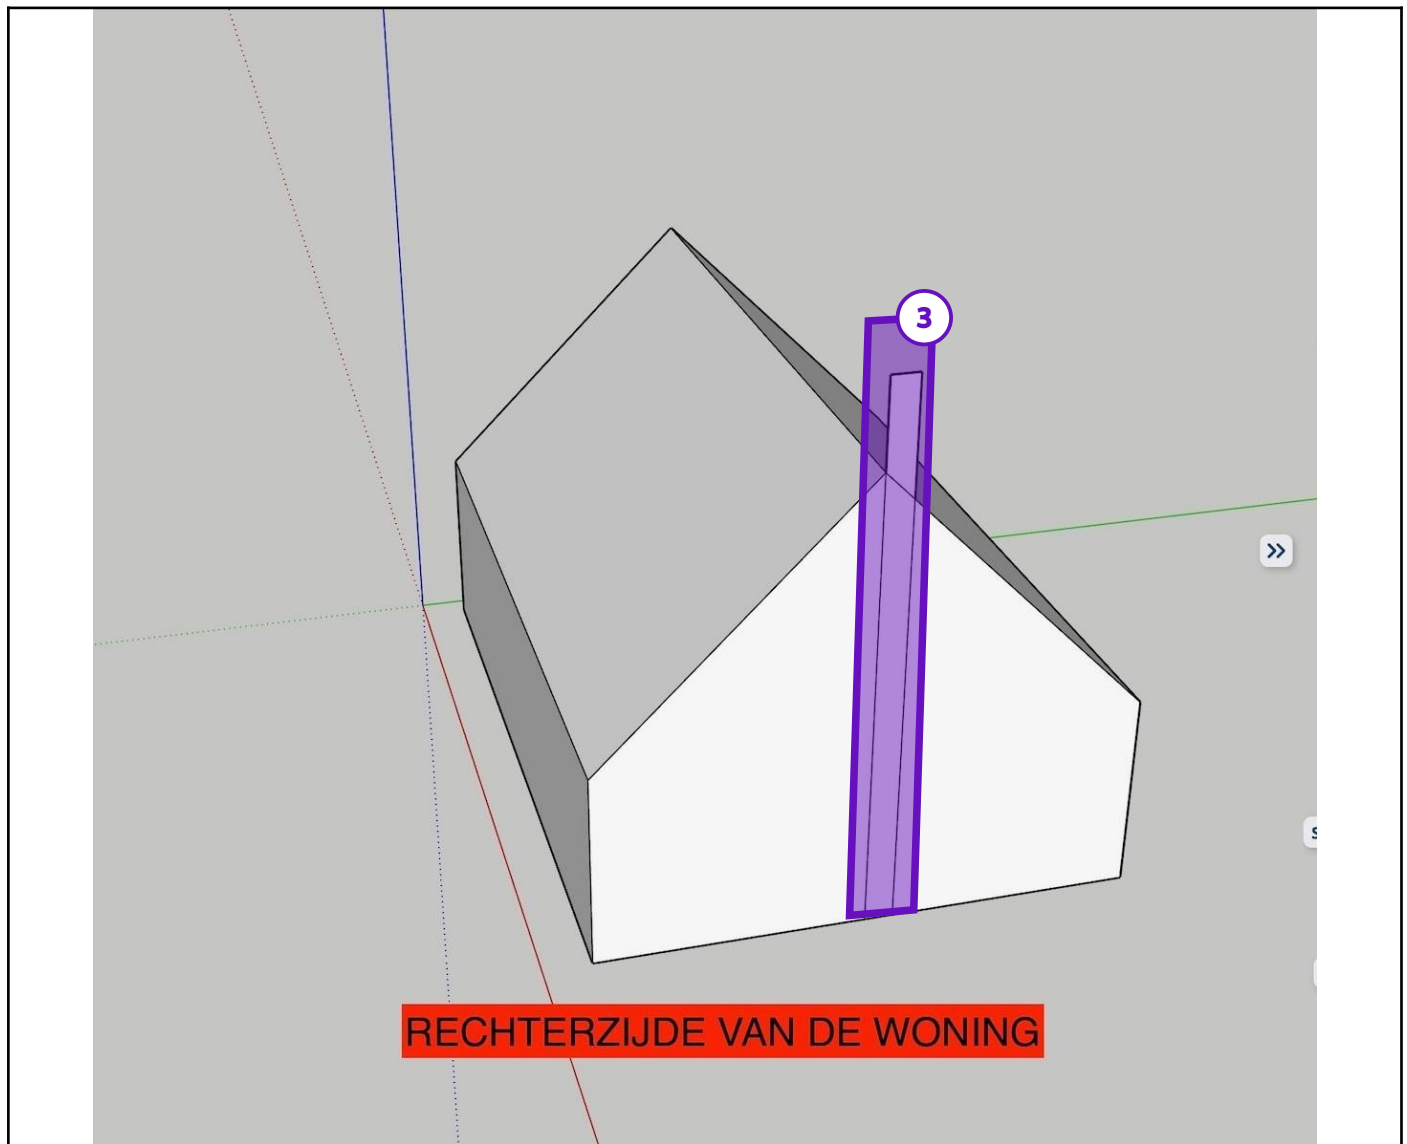
## Plan 1.4: Rechtersijaanzicht woning

| Beschrijving | Type | Actie |
|---|---|---|
| 3. Schoorsteen rookgaskanaal - beoordeling | Beperking | - |

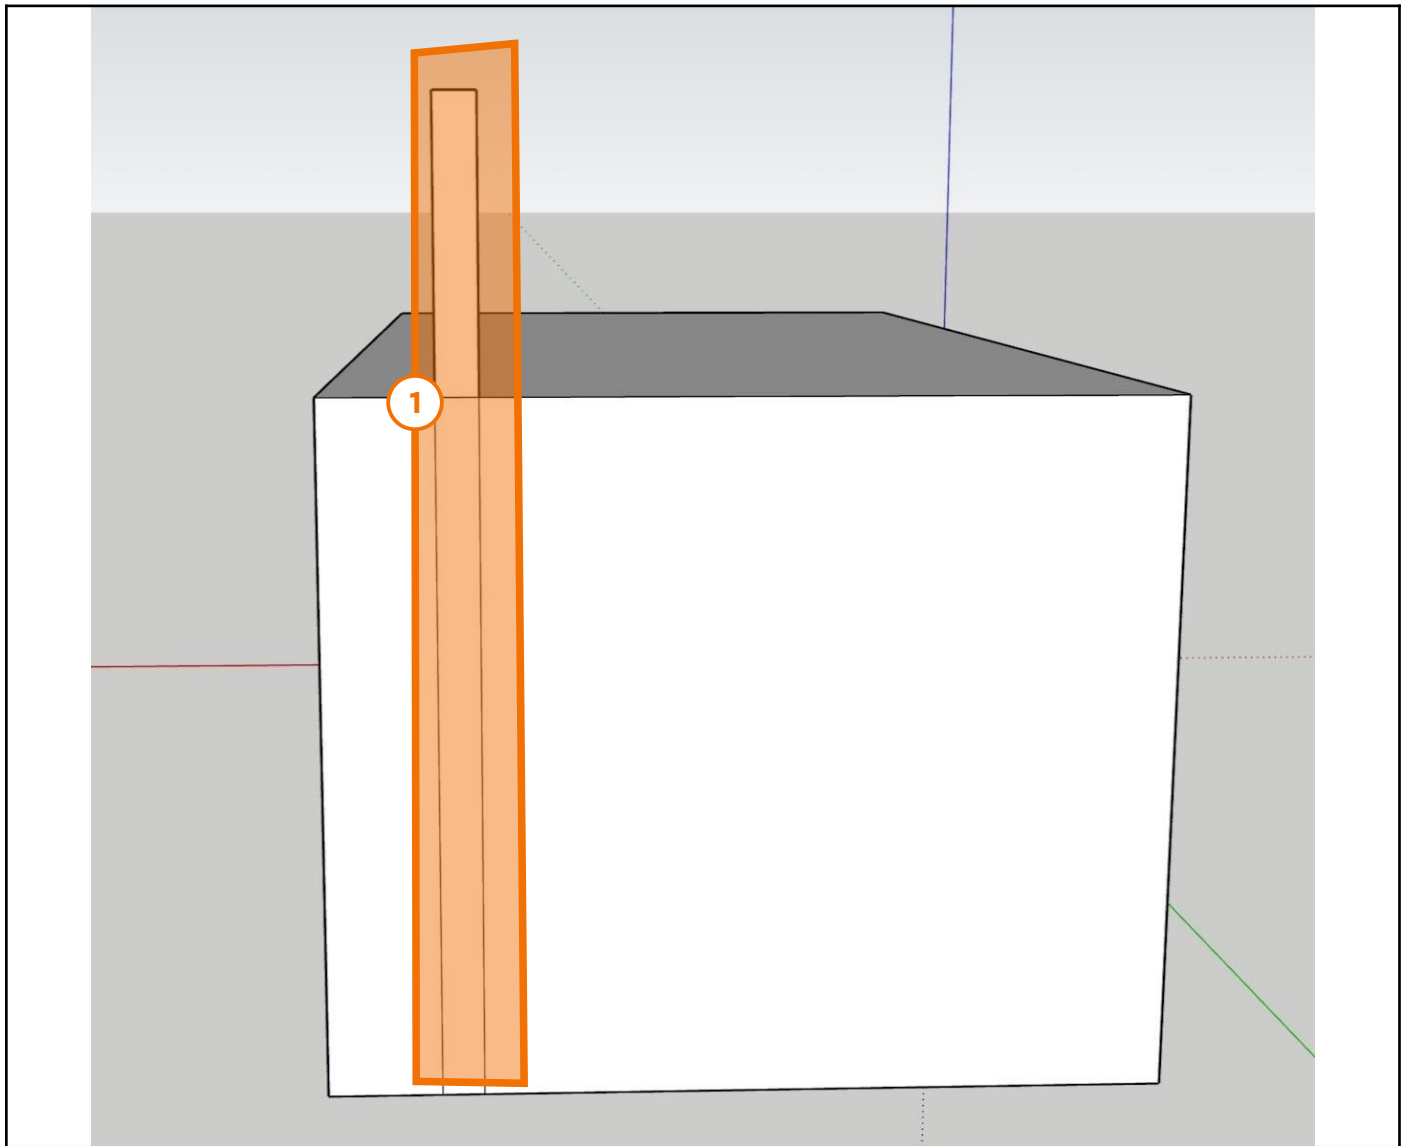
## Plan 2.1: Achteraanzicht garage

| Beschrijving | Type | Actie |
|---|---|---|
| 1. Rookgaskanaal in asbest cement op garage | Asbestmateriaal | <a href="#">Verwijderen</a> |

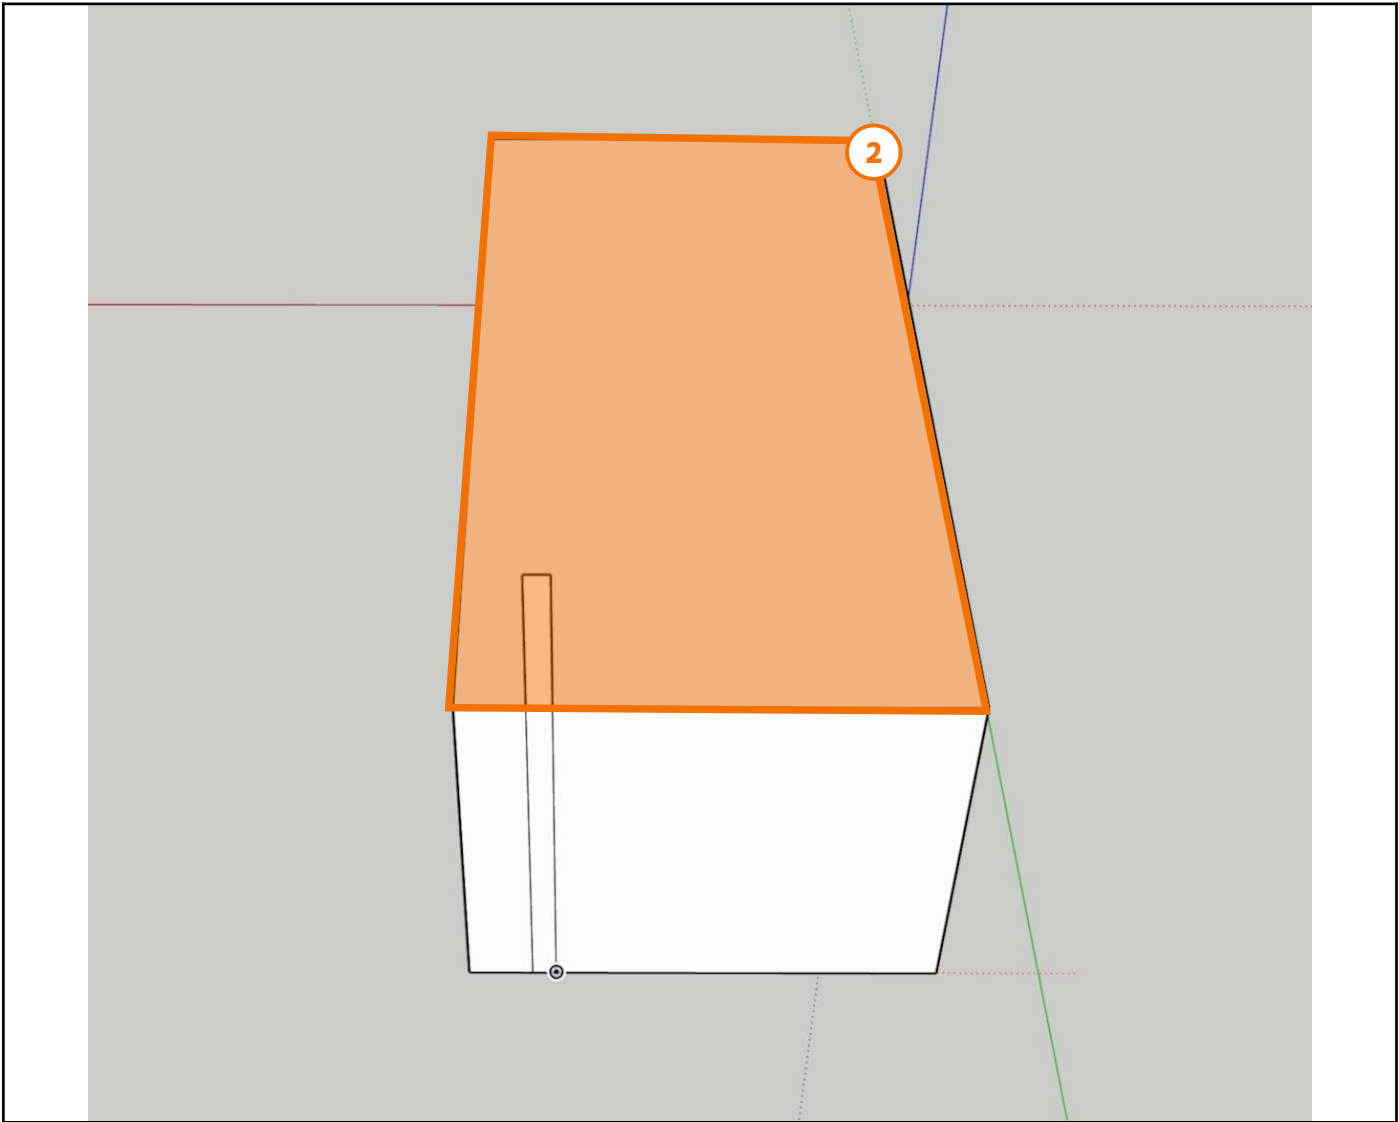
## Plan 2.2: Bovenaanzicht garage

| Beschrijving | Type | Actie |
|---|---|---|
| 2. Roofing op plat dak garage | Asbestmateriaal | Verwijderen |

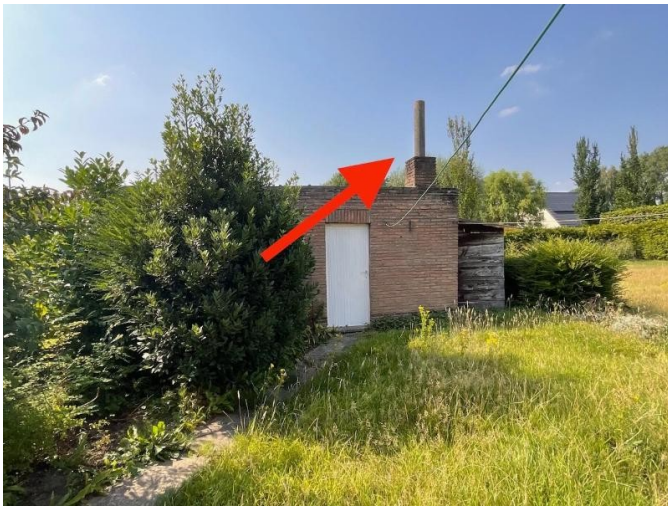
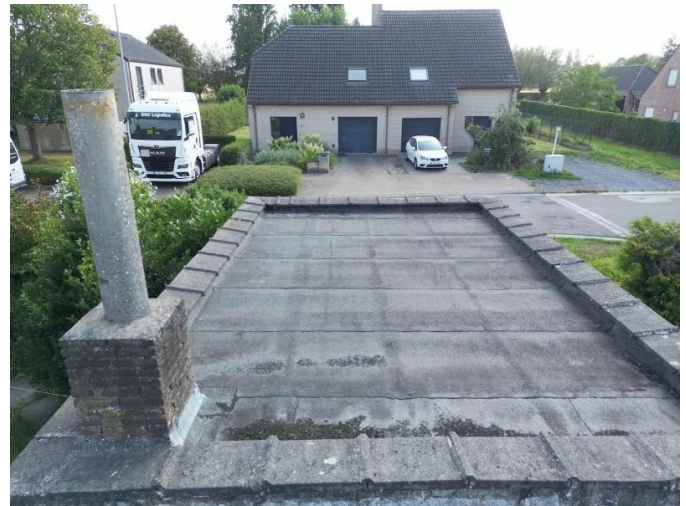
Dit type buis bevat meestal asbest.

| Eindbeoordeling materiaalrisico | Laag materiaalrisico en/of verlaagde kans op vezelvrijgave |

| Asbestsoort (vezeltype) | Crocidoliet aanwezig |
| Toestand van het materiaal | Licht beschadigd, licht verweerd. Intact calciumsilicaatmateriaal of categorie III 'gebondenheid' |

| Beschrijving | Rookgaskanaal in asbest cement op garage |
| Hoeveelheid (lengte - omtrek - dikte - aantal) | <ul style="list-style-type: none"><li>• 5,00 m - 15,00 cm - 1,50 cm - 6 stuks</li></ul> |

Het asbestmateriaal valt onder de mijlpaal van 2034.

- Zorg voor een veilig beheer. Vermijd het beschadigen van het asbestmateriaal. Controleer de toestand jaarlijks op wijzigingen.
- Voer bijkomende staalname(s) uit.

- Eenvoudige handelingen: enkel door erkend asbestverwijderaar  
Er werd geen staal genomen van het materiaal, dit met kans op breuk - schade.

Vermoedelijk loopt de buis door in een kanaal in de gemetste schouw, dit vereist specifieke bijkomende maatregelen en voldoende expertise om deze buis correct te verwijderen zonder de buis stuk te maken. Bij het verwijderen kan stof voorkomen.

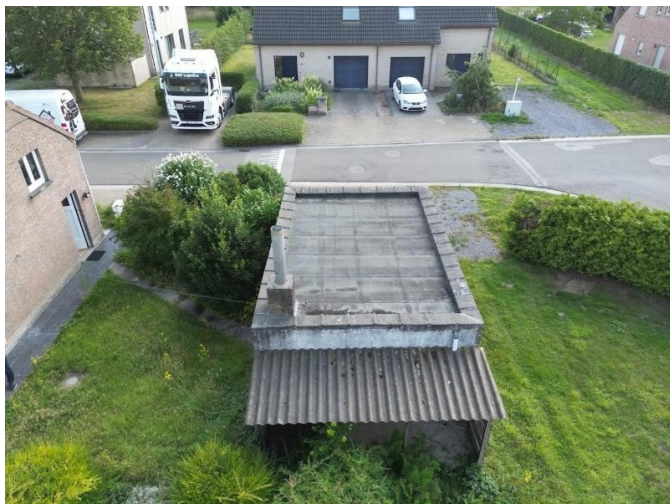
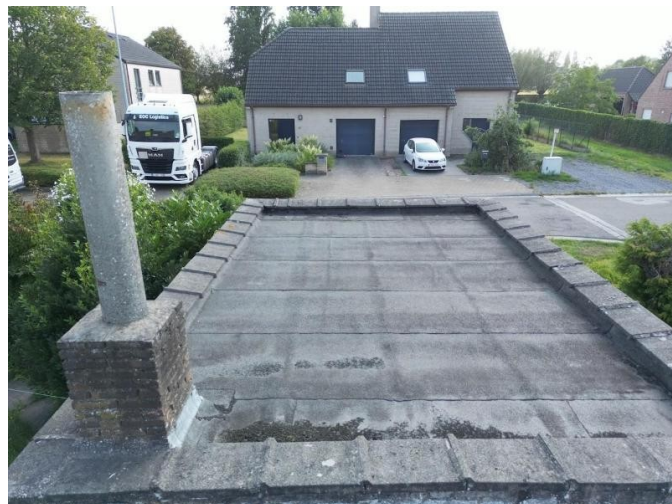
| Eindbeoordeling materiaalrisico | Verhoogd materiaalrisico en/of verhoogde kans op vezelvrijgave |

| Asbestsoort (vezeltype) | Alleen chrysotiel |
| Toestand van het materiaal | Matig beschadigd, matig verweerd |

| Beschrijving | Roofing op plat dak garage |
| Hoeveelheid (oppervlakte - aantal) | • 30,00 m <sup>2</sup> - 1 stuk |

Het asbestmateriaal valt onder de mijlpaal van 2040.

- Zorg voor een veilig beheer. Vermijd het beschadigen van het asbestmateriaal. Controleer de toestand jaarlijks op wijzigingen.
- Voer bijkomende staalname(s) uit.

- Eenvoudige handelingen: mag via doe-het-zelf of door werknemer(s) met opleidingsattest eenvoudige handelingen  
Voor roofing voorziet de wet geen verplichting om deze asbestverdachte toepassing te laten verwijderen door een firma met een opleidingsattest eenvoudige handelingen. U mag, in principe, ongeacht beschadigingen of vrije asbestvezels, deze asbesttoepassing zelf verwijderen met inachtneming van de nodige veiligheidsmaatregelen om uzelf en uw omgeving te beschermen. Een beschadigde asbesttoepassing in slechte staat kan makkelijk verder breken of vergruizen. Er komen dan schadelijke asbestvezels vrij die ingeademd kunnen worden.

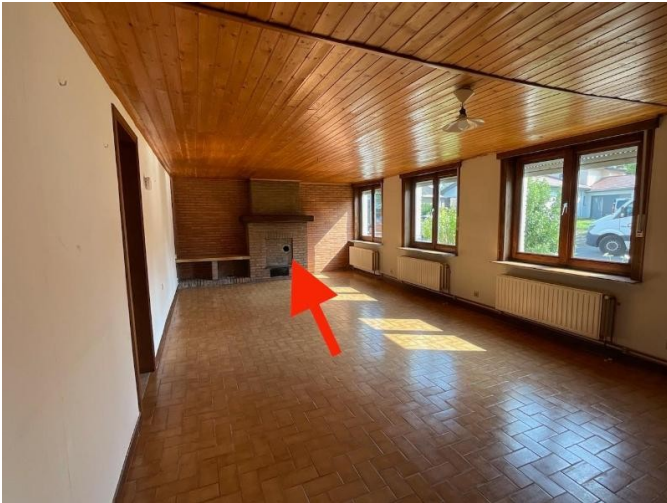
Situeringsfoto

**Reden:** Het te onderzoeken materiaal situeert zich hoger dan 3,50 m te rekenen vanaf een veilige ondergrond

**Uitleg van de asbestdeskundige:** Het rookgaskanaal is niet beoordeeld. Aan de binnenzijde is geen kachel aangesloten. Aan de buitenzijde is het hoger dan 3,5 meter om de schoorsteen te inspecteren. Het is niet zichtbaar of er een asbestverdacht rookgaskanaal aanwezig is in de schoorsteen. Conform ons inspectieprotocol mogen wij een beperking inroepen voor hoogtes hoger dan 3,5 m. Indien men dit wil laten onderzoeken, dient er een nieuwe afspraak gemaakt te worden en moet er een hoogtewerker voorzien worden, evenals iemand die bevoegd is om deze te bedienen en eventueel een techniek die de al dan niet aanwezige schouwwhoed kan afnemen en weer terugplaatsen.

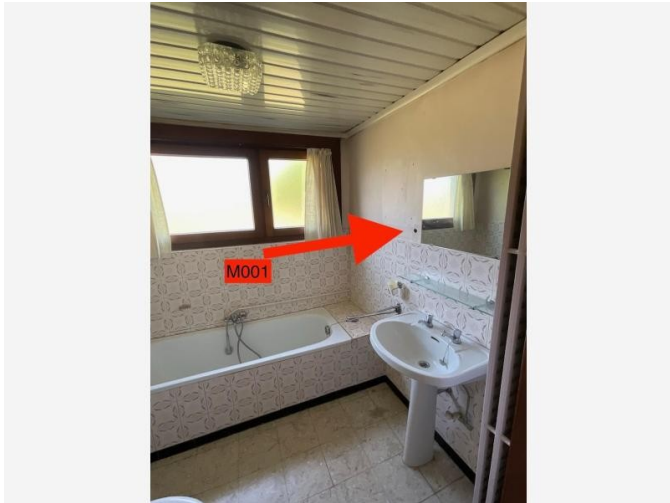
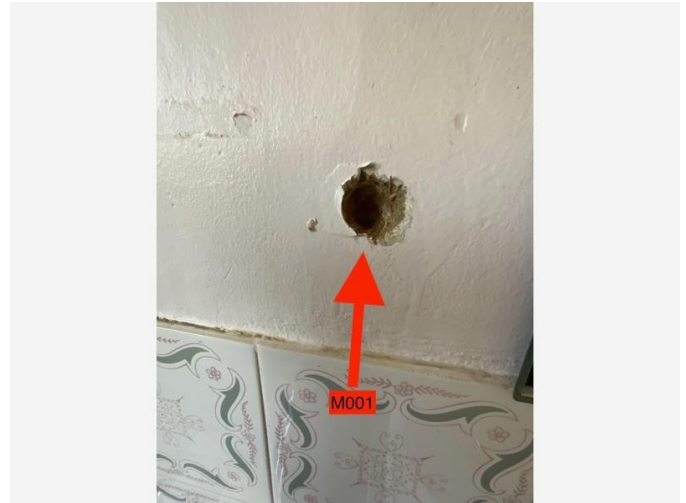
## Fiche 4: pleisterwerk muur

Geen asbest

| # | Type | Referentie | Resultaat |
|---|---|---|---|
| 4.1 | Mengmonster | M001 | Geen asbest |
