# Asbestinventarisatetest

Hoogstraat 89, 2570 Duffel

Attestnummer : 20250714-000170.000

Uitgegeven op : 14.07.2025

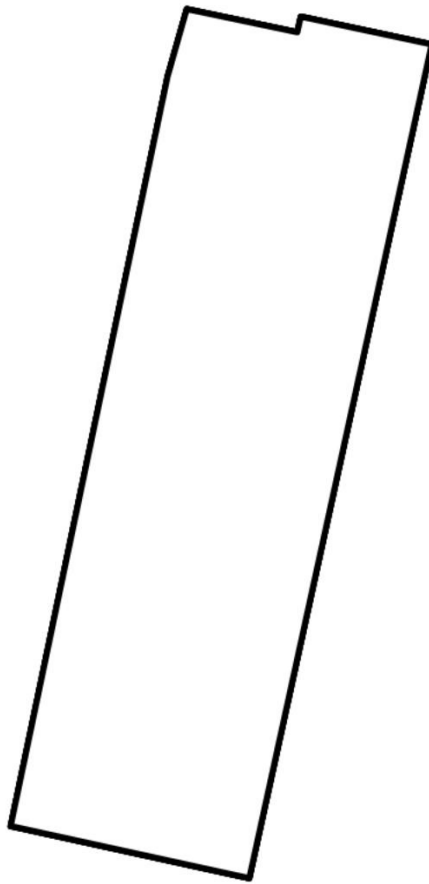
## Plan 1.6: Overzichtsplan gehele woning

Niet verdachte toepassingen: zie fiche

Waarneembaar muurpleister in alle ruimten aanwezig met uitzondering van: wasruimte, badkamer

Alle oude tegellijm

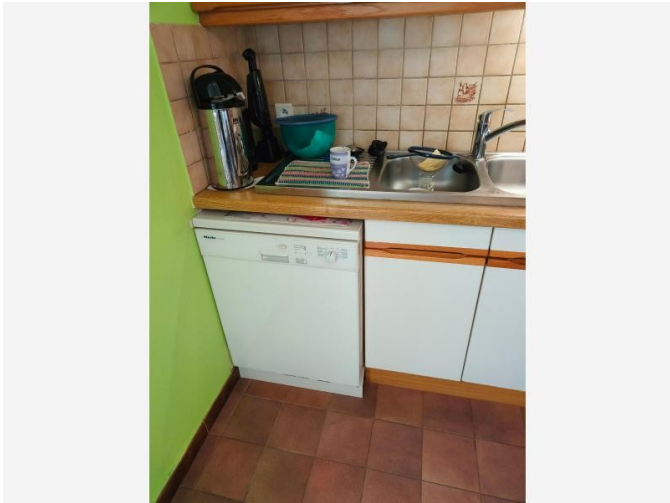
Vrije foto

Volgende toepassingen werden bekeken en als niet verdacht beoordeeld of waren niet aanwezig/waarneembaar: leidingisolatie, vinylvloer(en), venstertabletten, deurdorpels, onderdak, siliconen aan ramen, asfalt, cv-ketel ....

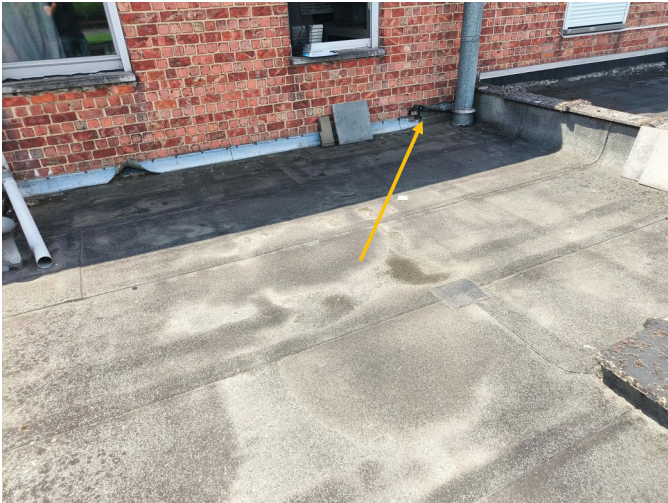
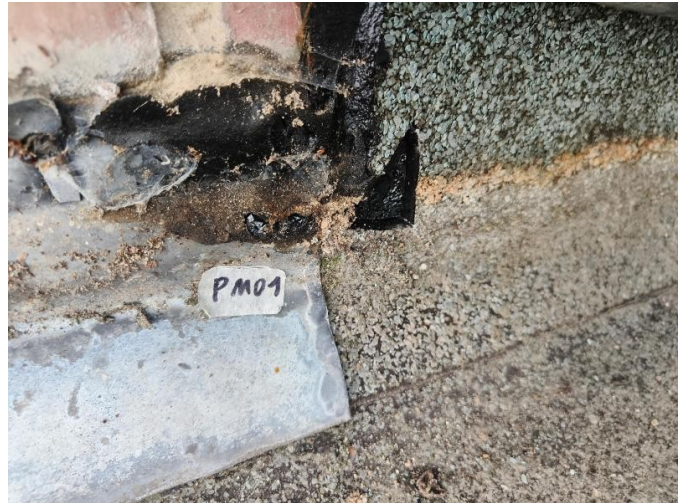
## Fiche 3: Roofing op plat dak achterbouw

Geen asbest

| # | Type | Referentie | Resultaat |
|---|---|---|---|
| 3.1 | Puntmonster | PM01 | Geen asbest |

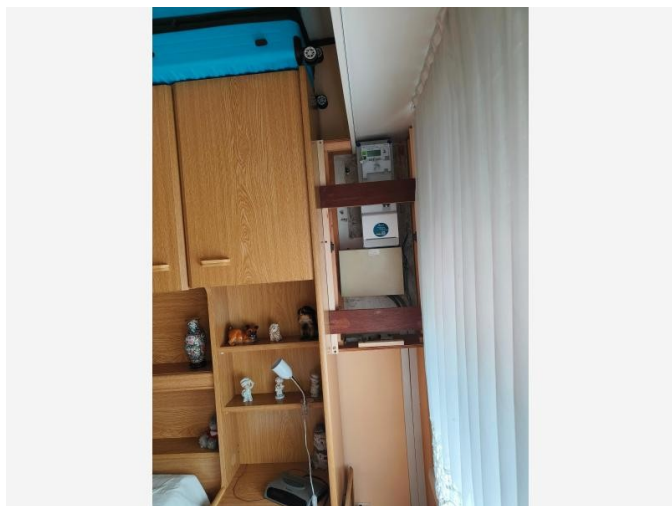
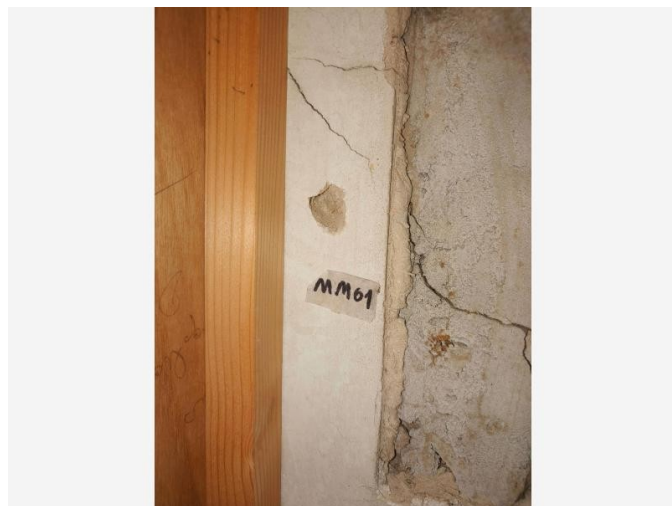
## Fiche 4: Pleisterwerk aan muren

Geen asbest

| # | Type | Referentie | Resultaat |
|---|---|---|---|
| 4.1 | Mengmonster | MM01 | Geen asbest |

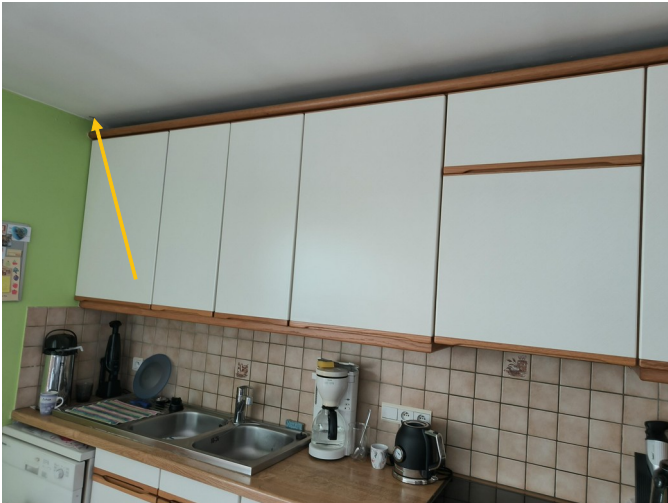
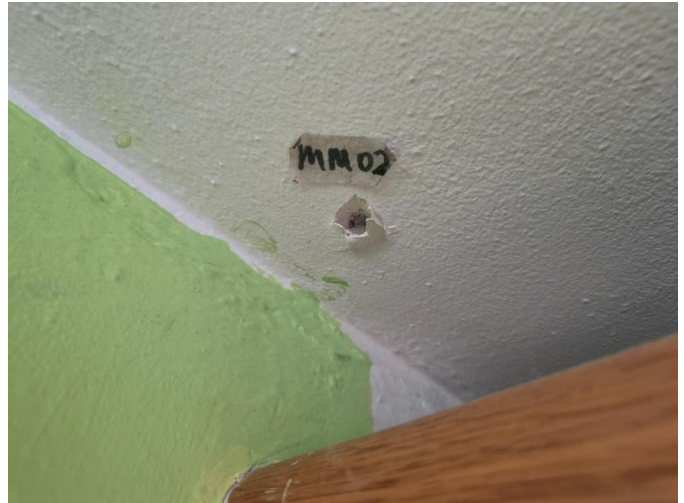
## Fiche 5: Pleisterwerk aan plafond

Geen asbest

| # | Type | Referentie | Resultaat |
|---|---|---|---|
| 5.1 | Mengmonster | MM02 | Geen asbest |
