# Asbestinventarisatattest

Stadeycken 9, 2860 Sint-Katelijne-Waver

Attestnummer : 20250619-000308.000

**Niet-asbestveilig**

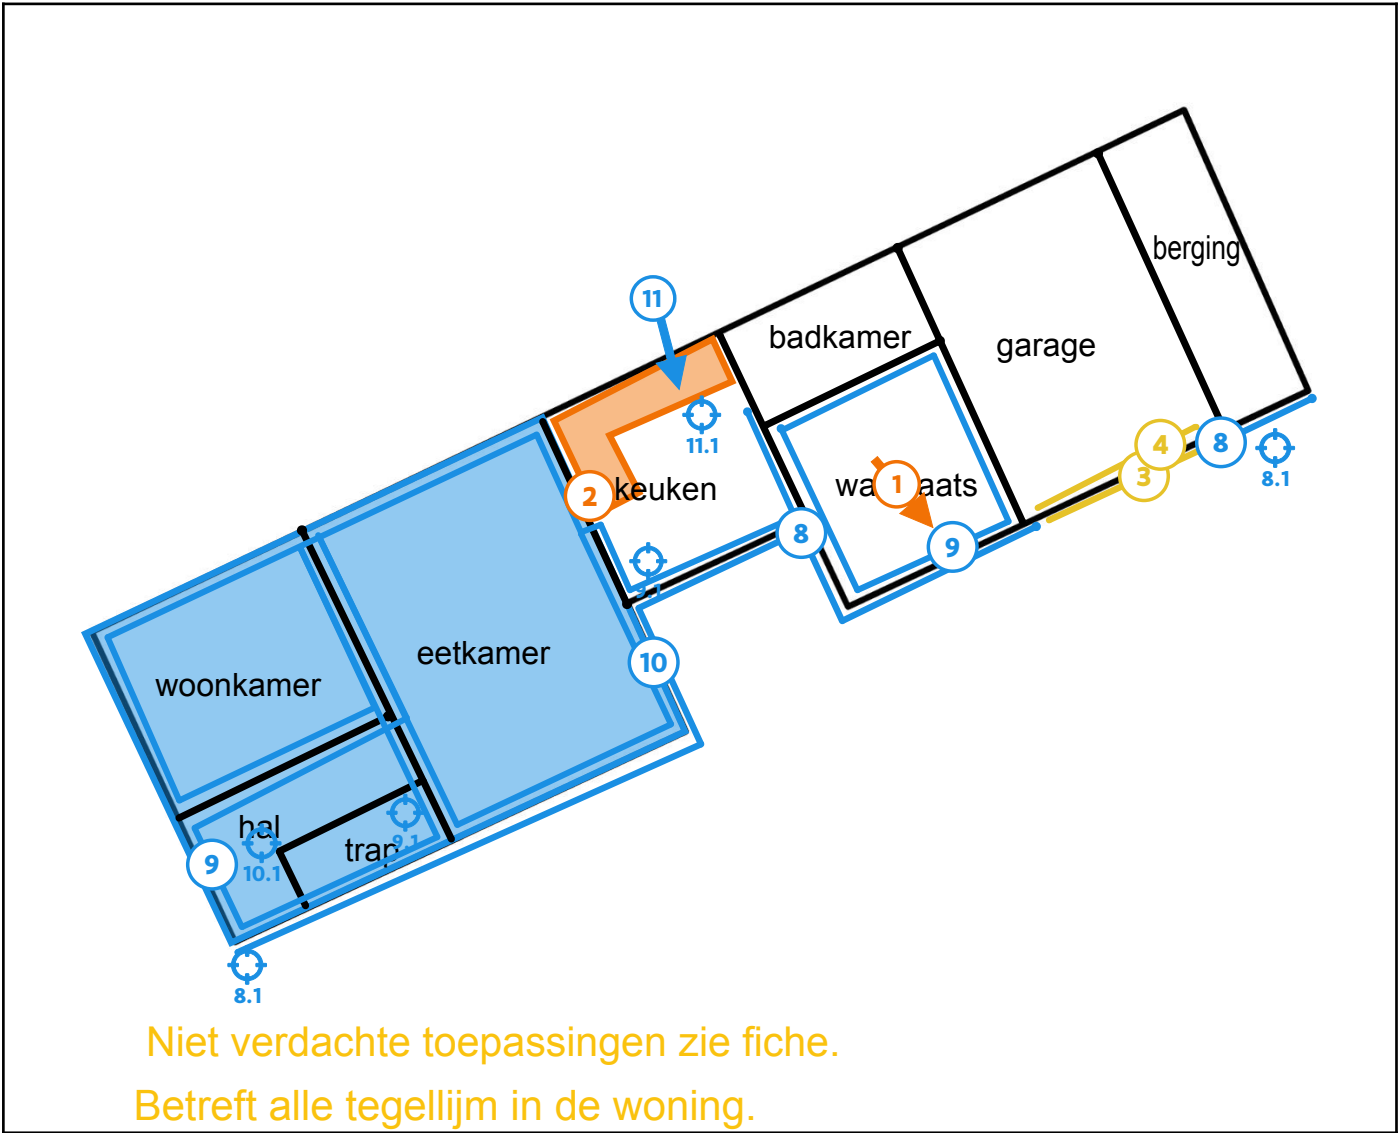
# Plan 1.2: Gelijkvloers

| Beschrijving | Type | Actie |
|---|---|---|
| 1. Buizen in waterput | Asbestmateriaal | Verwijderen |
| 2. Glasal-keuken | Asbestmateriaal | Verwijderen |
| 3. Glasalplaten in schrijnwerk | Asbestmateriaal | Zorgvuldig beheren |
| 4. Mastiek (oud) schrijnwerk | Asbestmateriaal | Zorgvuldig beheren |

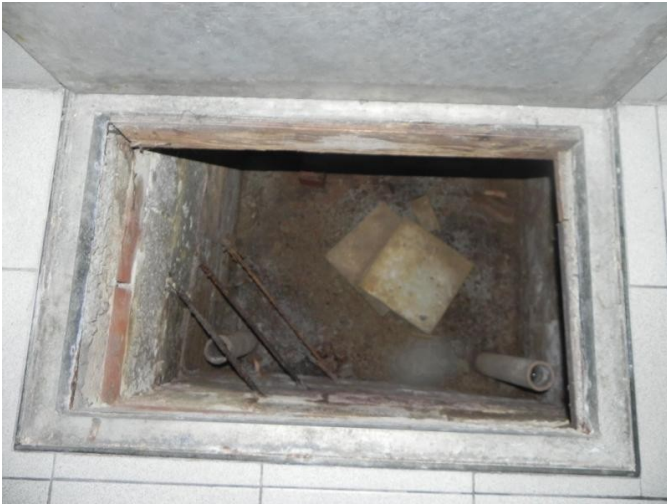
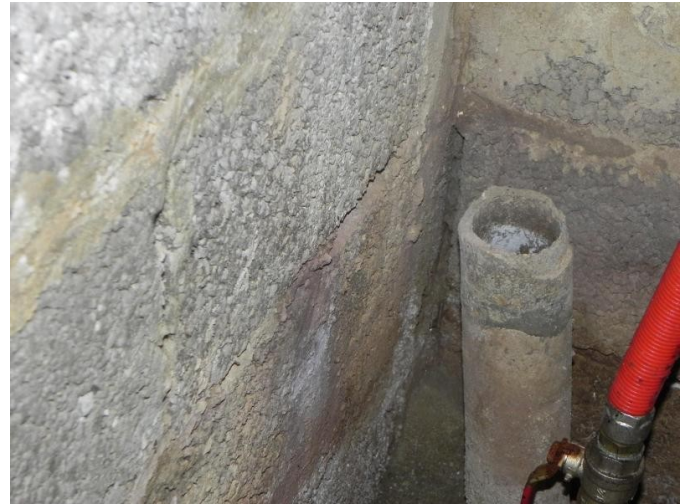
Het asbestmateriaal valt onder de mijlpaal van 2040.

Verwijderen

| Eindbeoordeling materiaalarisico | Verhoogd materiaalarisico en/of verhoogde kans op vezelvrijgave |

| Asbestsoort (vezeltype) | Crocidoliet aanwezig |
| Toestand van het materiaal | Licht beschadigd, licht verweerd. Intact calciumsilicaatmateriaal of categorie III 'gebondenheid' |

| Beschrijving | Buizen in waterput |

- Verwijder dit asbestmateriaal zo snel mogelijk. Volg de toestand goed op.

- Eenvoudige handelingen: mag via doe-het-zelf of door werknemer(s) met opleidingsattest eenvoudige handelingen  
Als dit materiaal verwijderd kan worden zonder het te breken, te beschadigen... , dan mag met dit met eenvoudige handelingen.

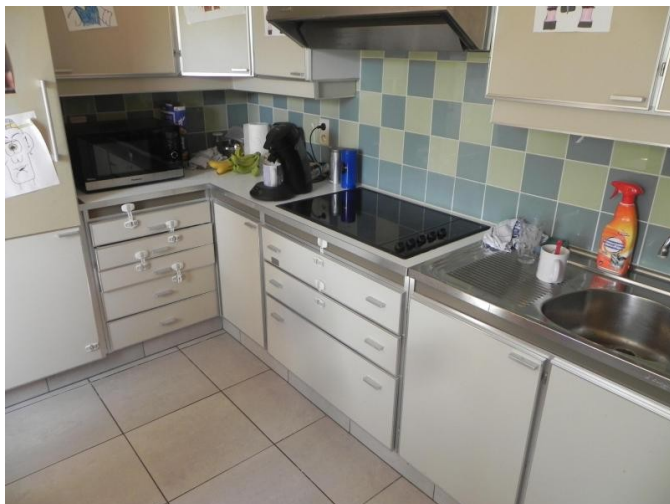
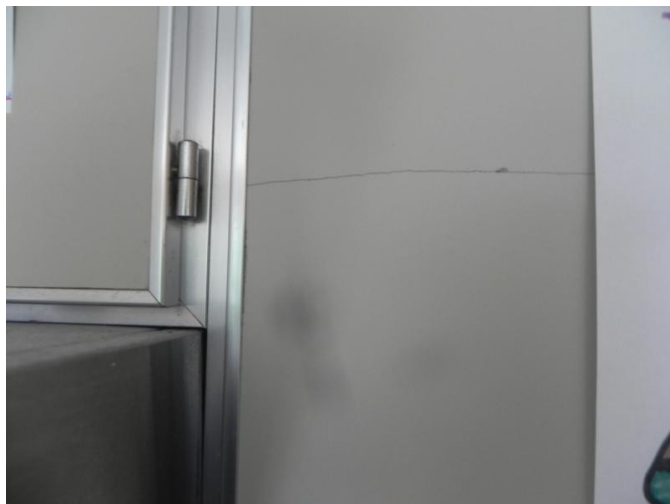
Het asbestmateriaal valt onder de mijlpaal van 2040.

Verwijderen

| Eindbeoordeling materiaalrisico | Verhoogd materiaalrisico en/of verhoogde kans op vezelvrijgave |

| Asbestsoort (vezeltype) | Crocidoliet aanwezig |
| Toestand van het materiaal | Licht beschadigd, licht verweerd. Intact calciumsilicaatmateriaal of categorie III 'gebondenheid' |

| Beschrijving | Glasal-keuken |

- Verwijder dit asbestmateriaal zo snel mogelijk. Volg de toestand goed op.

- Eenvoudige handelingen: mag via doe-het-zelf of door werknemer(s) met opleidingsattest eenvoudige handelingen  
Als dit materiaal verwijderd kan worden zonder het te breken, te beschadigen... , dan mag met dit met eenvoudige handelingen.

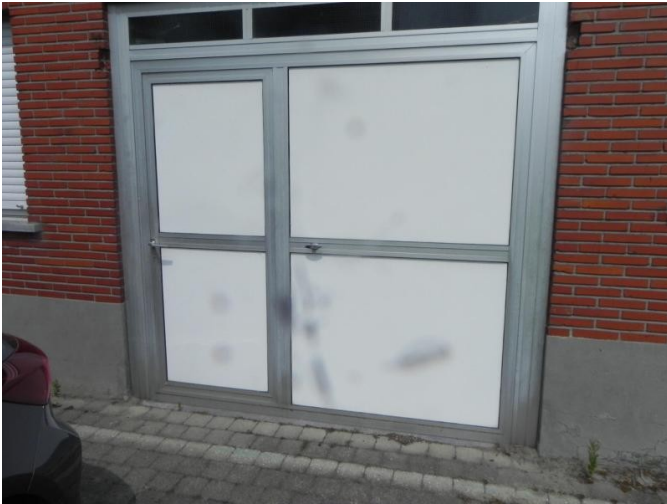
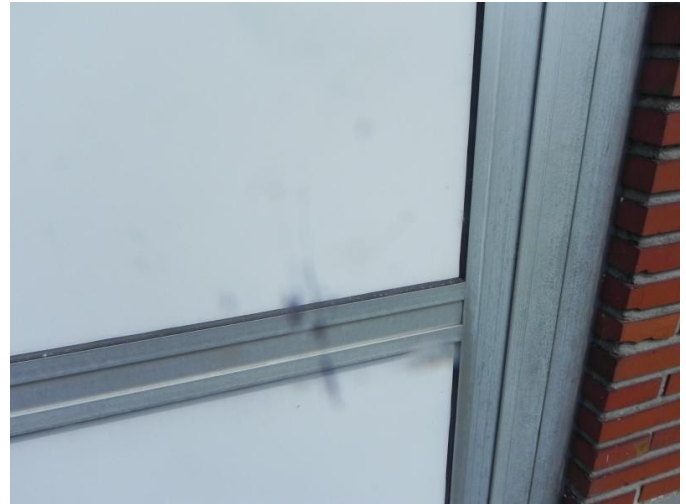
Het asbestmateriaal valt onder de mijlpaal van 2040.

Zorgvuldig beheren

| Eindbeoordeling materiaalarisico | Laag materiaalarisico en/of verlaagde kans op vezelvrijgave |

| Asbestsoort (vezeltype) | Crocidoliet aanwezig |
| Toestand van het materiaal | Onbeschadigd, niet verweerd |

| Beschrijving | Glasalplaten in schrijnwerk |

- Zorg voor een veilig beheer. Vermijd het beschadigen van het asbestmateriaal. Controleer de toestand jaarlijks op wijzigingen.

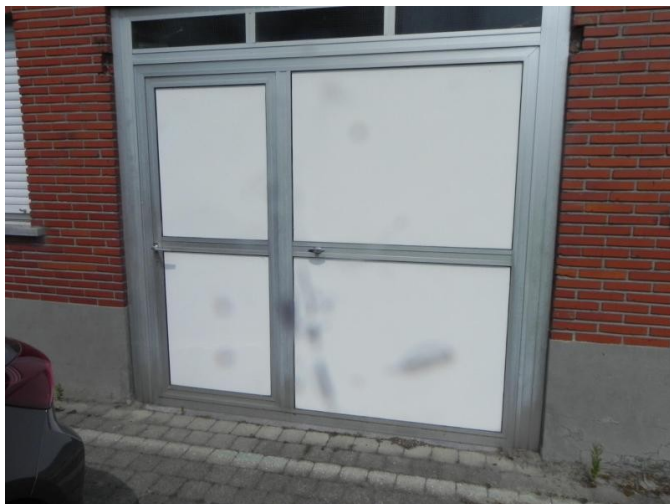
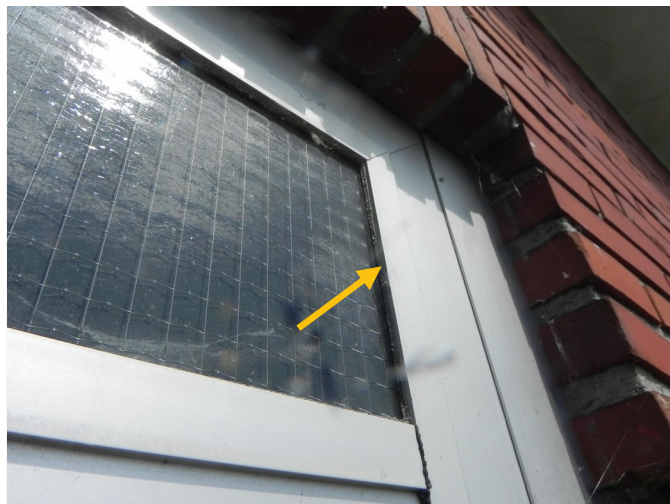
Het asbestmateriaal valt onder de mijlpaal van 2040.

Zorgvuldig beheren

| Eindbeoordeling materiaalarisico | Laag materiaalarisico en/of verlaagde kans op vezelvrijgave |

| Asbestsoort (vezeltype) | Amfibool aanwezig, uitgezonderd crocidoliet |
| Toestand van het materiaal | Licht beschadigd, licht verweerd. Intact calciumsilicaatmateriaal of categorie III 'gebondenheid' |

| Beschrijving | Mastiek (oud) schrijnwerk |
| Opmerking | Al het oude schrijnwerk dat mastiek bevat die (half)hard is geworden is verdacht. Het betreft een ruwe schatting van de hoeveelheid.(zowel mastiek tussen raam/kader als tussen kader/gevel). |

- Zorg voor een veilig beheer. Vermijd het beschadigen van het asbestmateriaal. Controleer de toestand jaarlijks op wijzigingen.

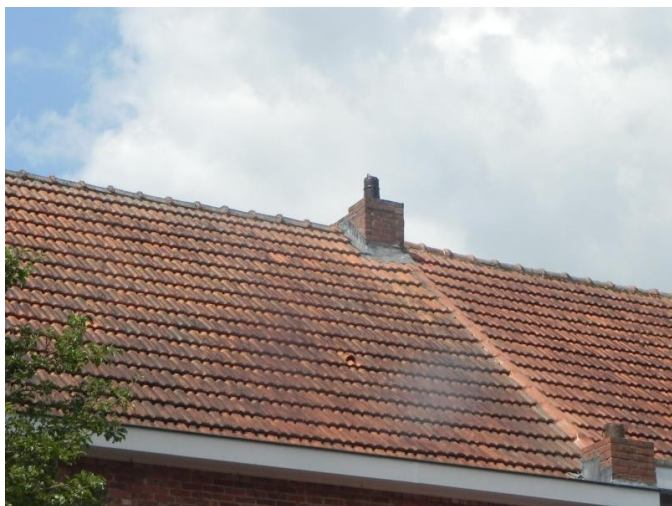
**Reden:** Het te onderzoeken materiaal situeert zich hoger dan 3,50 m te rekenen vanaf een veilige ondergrond

**Uitleg van de asbestdeskundige:** De binnenkant van de schouw(en) kon(den) niet visueel worden nagekeken. De toegang van de schouw kan alleen vanaf de bovenkant gecontroleerd worden en dit is niet mogelijk binnen de onderzoeksbependingen van het inspectieprotocol.

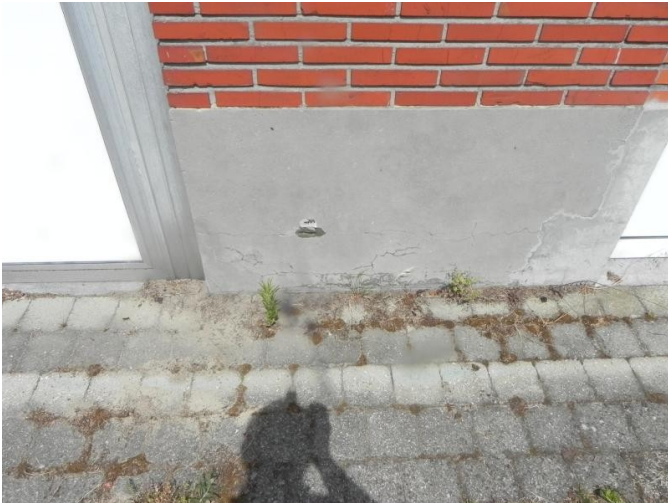
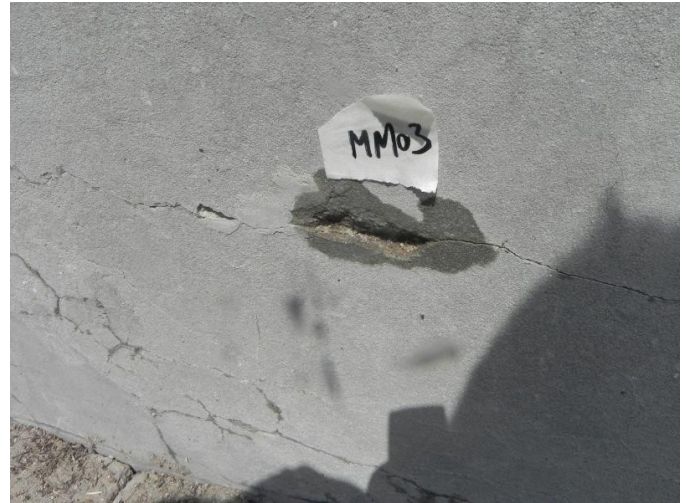
## Fiche 8: Cementlaag buiten

Geen asbest

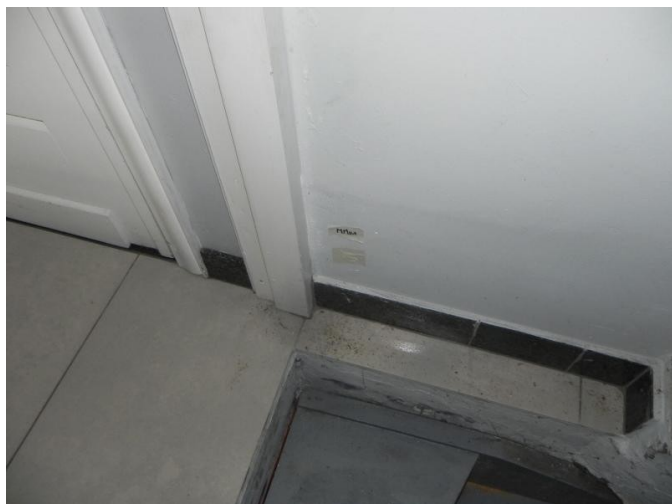
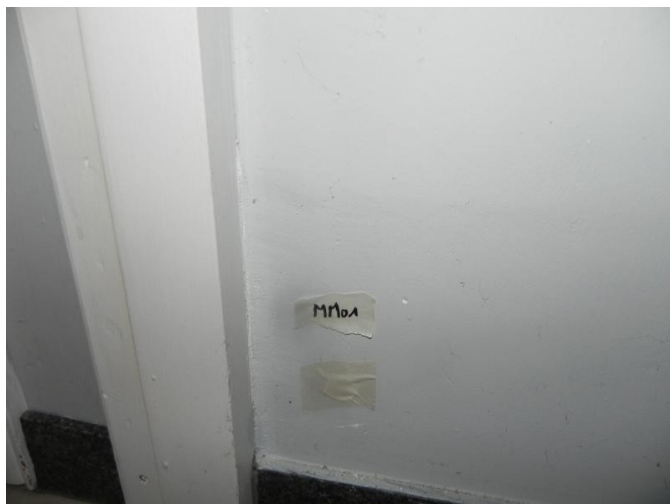
## Fiche 9: Pleisterwerk aan muren

Geen asbest

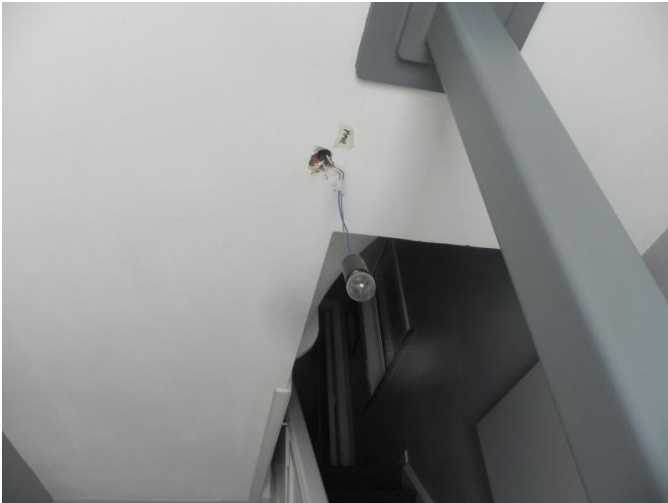
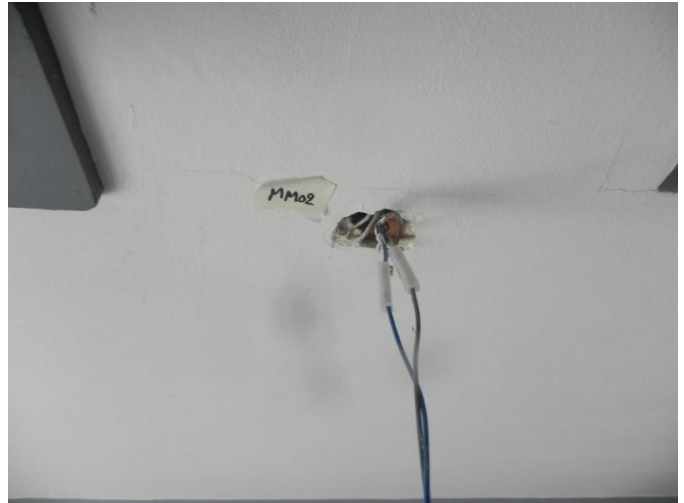
## Fiche 10: Pleisterwerk aan plafond

Geen asbest
