# Asbestinventarisatetest

Beatrijsstraat 61, 2860 Sint-Katelijne-Waver

Attestnummer : 20250515-000335.000

**Niet-asbestveilig**

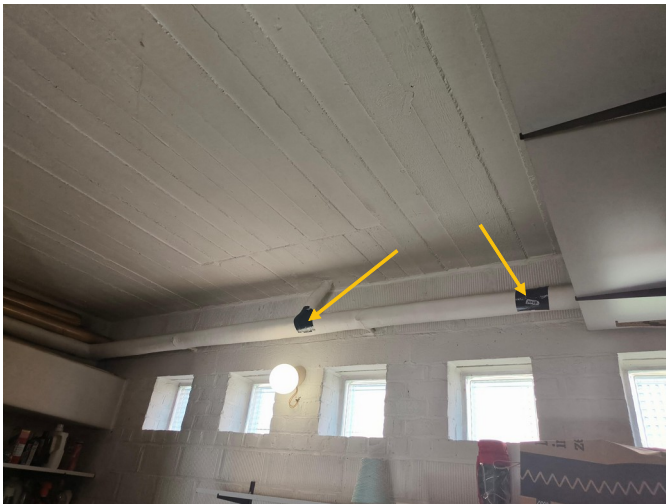
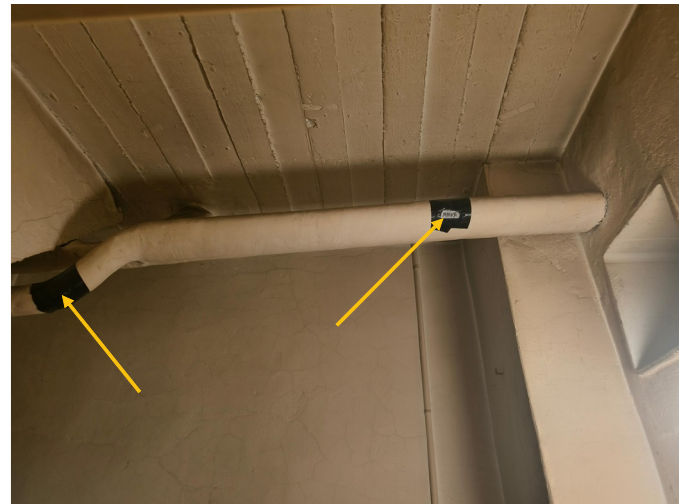
| Eindbeoordeling materiaalrisico | Hoog materiaalrisico en/of hoge kans op vezelvrijgave |

| Gebondenheid | Categorie 2: niet-hechtgebonden met matrix |
| Asbestsoort (vezeltype) | Crocidoliet aanwezig |
| Asbestconcentratie | Hoog ( $\geq 50\%$ ) |
| Toestand van het materiaal | Licht beschadigd, licht verweerd. Intact calciumsilicaatmateriaal of categorie III 'gebondenheid' |

| # | Type | Referentie | Resultaat |
|---|---|---|---|
| 1.1 | Mengmonster | MM03 bocht | Chrysotiel, Crocidoliet |

| Beschrijving | Leidingisolatie (gips) |

- Verwijder dit asbestmateriaal zo snel mogelijk. Volg de toestand goed op.

- Hermetische zone (erkend asbestverwijderaar)  
Leidingisolatie is een niet hechtgebonden toepassing en mag niet doe-het-zelf verwijderd worden. Aangezien dit niet zonder te scheuren/breken verwijderd kan worden. Bij deze werken komen er steeds asbestvezels vrij in een binnenruimte.

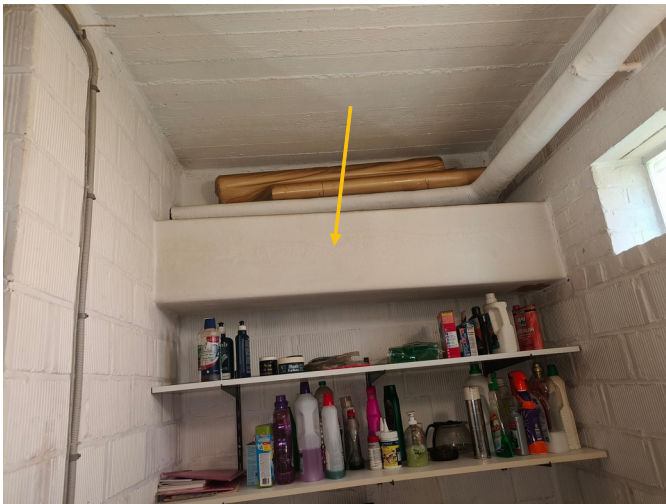
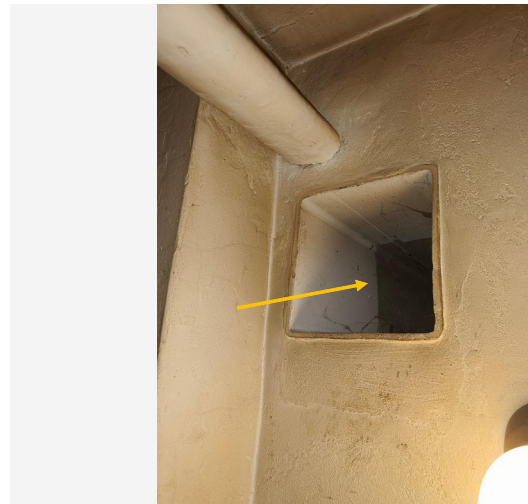
| Eindbeoordeling materiaalrisico | Verhoogd materiaalrisico en/of verhoogde kans op vezelvrijgave |

| Asbestsoort (vezeltype) | Crocidoliet aanwezig |
| Toestand van het materiaal | Licht beschadigd, licht verweerd. Intact calciumsilicaatmateriaal of categorie III 'gebondenheid' |

| Beschrijving | Verluchtingsbuis |
| Opmerking | Mogelijk doet deze toepassing (asbestcementen buis) zich op nog andere (niet waarneembare) plaatsen voor in de woning. Deze kunnen zichtbaar worden tijdens verbouwingen. |

- Scherm in afwachting van verwijdering het asbestmateriaal af van luchtstromingen en verstoring: bijvoorbeeld door het te verpakken, te fixeren, af te dekken, signalisatie - afbakening aan te brengen, ...
- Zorg voor een veilig beheer en verwijder dit asbestmateriaal wanneer het bij werken eenvoudig bereikbaar wordt. Controleer de toestand jaarlijks op wijzigingen.

- Eenvoudige handelingen: mag via doe-het-zelf of door werknemer(s) met opleidingsattest eenvoudige handelingen  
De asbestcementen buis is een hechtgebonden toepassing. Deze dient voorzichtig te worden verwijderd, zonder de buis te breken of er in te slijpen.

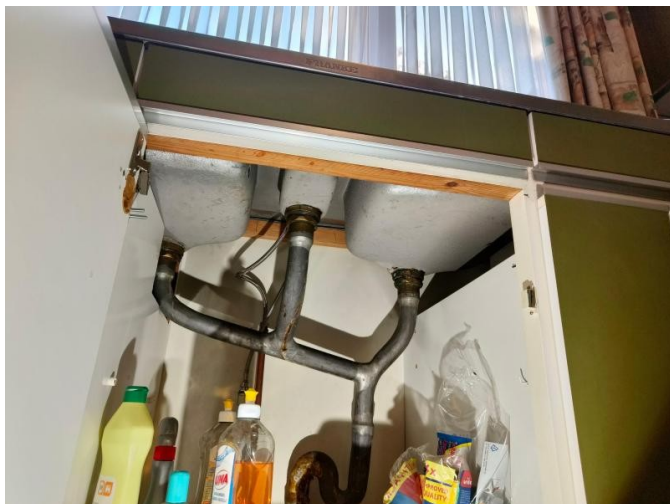
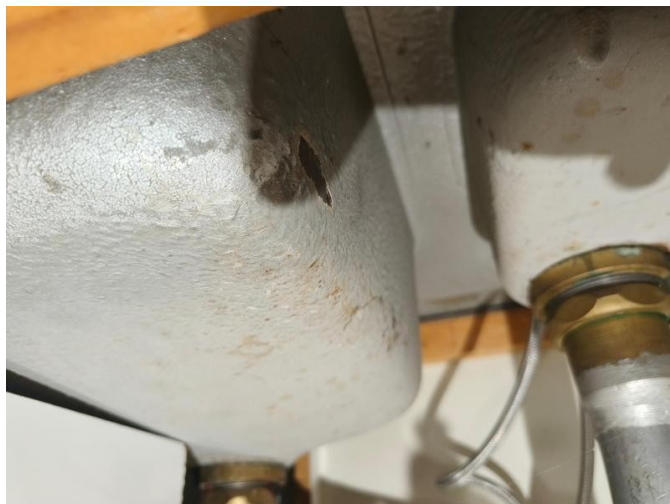
| Eindbeoordeling materiaalisico | Laag materiaalisico en/of verlaagde kans op vezelvrijgave |

| Asbestsoort (vezeltype) | Amfibool aanwezig, uitgezonderd crocidoliet |
| Toestand van het materiaal | Licht beschadigd, licht verweerd. Intact calciumsilicaatmateriaal of categorie III 'gebondenheid' |

| Beschrijving | Coating op spoelbak keuken |

- Zorg voor een veilig beheer. Vermijd het beschadigen van het asbestmateriaal. Controleer de toestand jaarlijks op wijzigingen.

- Eenvoudige handelingen: mag via doe-het-zelf of door werknemer(s) met opleidingsattest eenvoudige handelingen  
Verwijder deze toepassing samen met de spoeltafel. Indien dit afzonderlijk verwijderd wordt is dit door een erkende asbestverwijderaar te verwijderen.

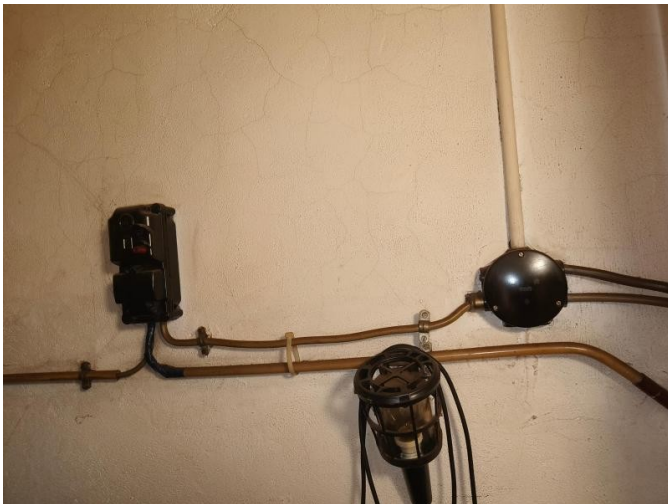
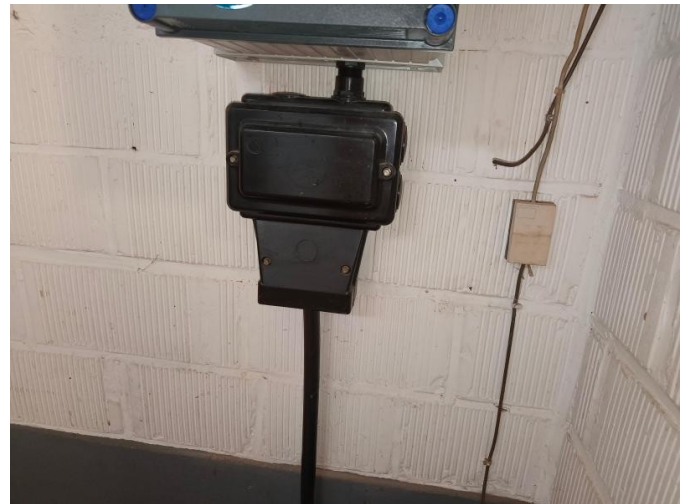
| Eindbeoordeling materiaalrisico | Laag materiaalrisico en/of verlaagde kans op vezelvrijgave |

| Asbestsoort (vezeltype) | Crocidoliet aanwezig |
| Toestand van het materiaal | Onbeschadigd, niet verweerd |

| Beschrijving | Bakeliet (oud elektrisch materieel) |
| Opmerking | Het betreft al het oud elektrisch (schakel)materieel van bakeliet (bvb; schakelaars/klemmendozen/stopcontacten/lamphouders...) Het betreft een ruwe schatting van de hoeveelheid. |

- Zorg voor een veilig beheer. Vermijd het beschadigen van het asbestmateriaal. Controleer de toestand jaarlijks op wijzigingen.

- Eenvoudige handelingen: mag via doe-het-zelf of door werknemer(s) met opleidingsattest eenvoudige handelingen  
Elektrisch materiaal uit bakeliet zijn hechtgebonden toepassingen. Deze dienen voorzichtig te worden verwijderd zonder te breken. Indien u deze doe-het-zelf zou verwijderen, zorg er dan voor dat: u zich beschermt met een FFP3-mondmasker, wegwerpovertuig type 5/6 en -handschoenen en afspoelbaar schoeisel, er geen minderjarigen of derden aanwezig zijn, u beschikt over PE-folie en zakken om loskomende deeltjes en afval op te vangen en te verpakken, u beschikt over een vernevelaar (water) of fixeermiddel om het asbestmateriaal eerst te fixeren, u weet hoe u het asbestmateriaal veilig kan demonteren zonder stof of breuken, u beschikt over natte doeken om eventuele resten en stof weg te nemen. Informeer uzelf goed op [www.asbestinfo.be](http://www.asbestinfo.be) > Asbest verwijderen.

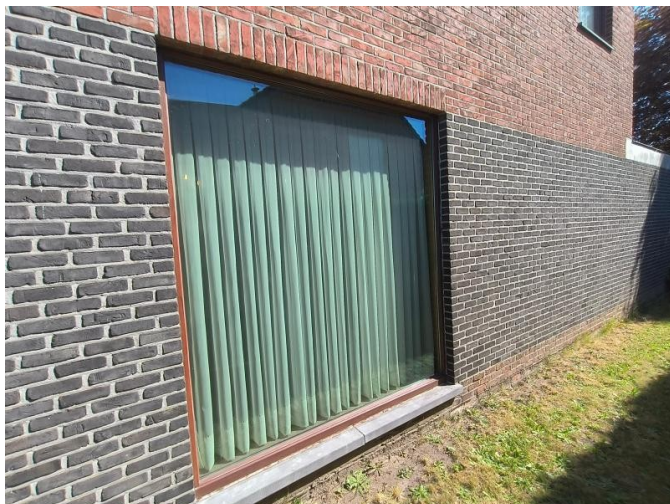
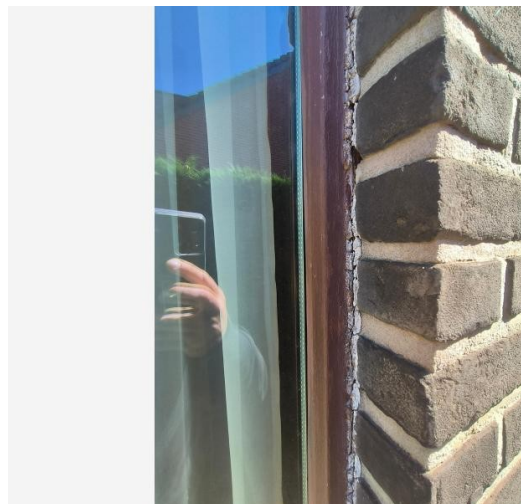
| Opmerking | Al het oude schrijnwerk dat mastiek bevat die (half)hard is geworden is verdacht. Het betreft een ruwe schatting van de hoeveelheid. (tussen gevel en kader) |

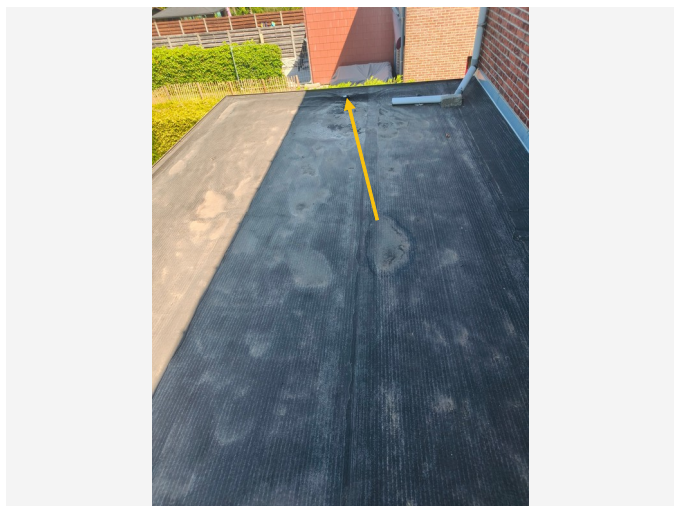
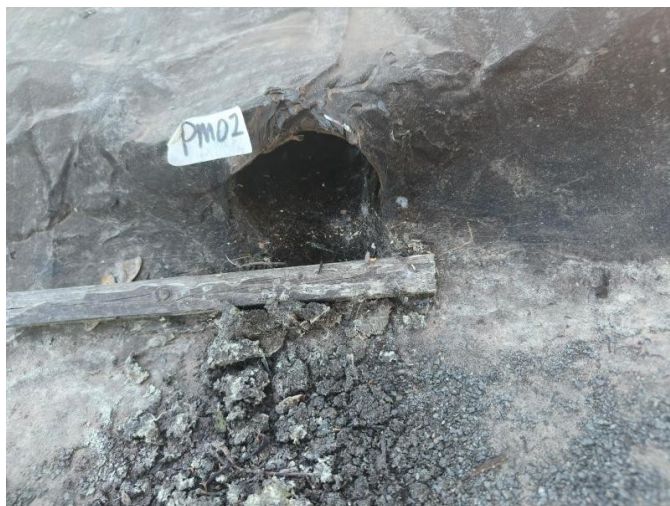
## Fiche 14: Roofing op dak veranda

Geen asbest

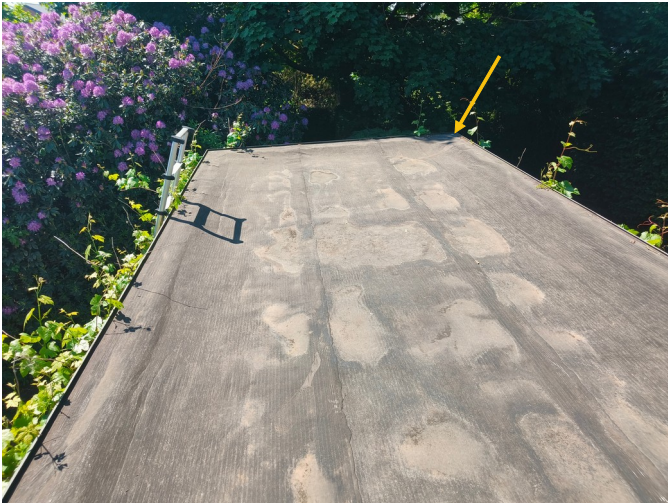
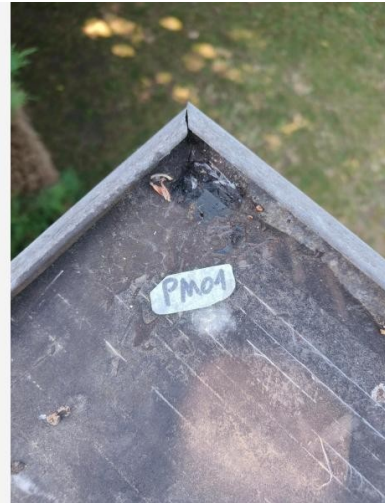
## Fiche 15: Roofing op dak tuinhuis

Geen asbest

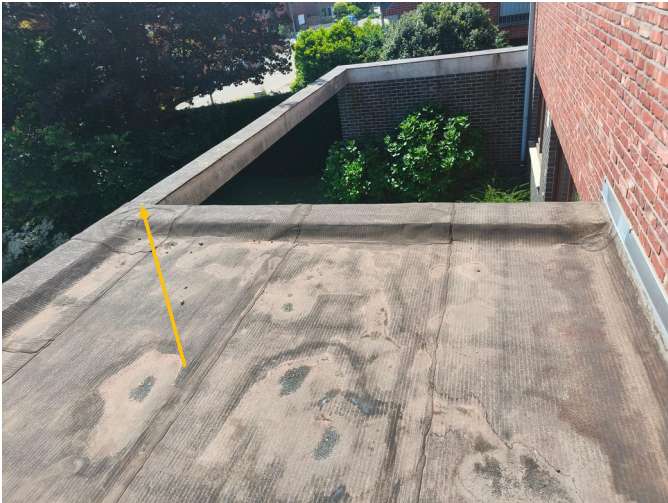
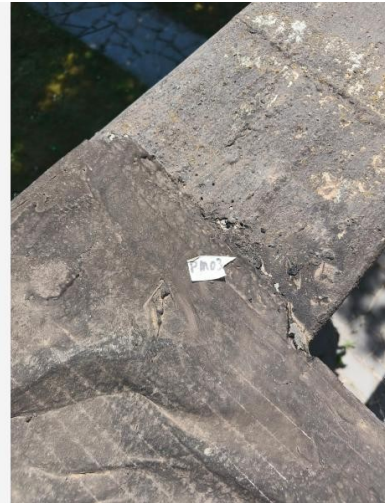
## Fiche 16: Roofing op dak garage

Geen asbest

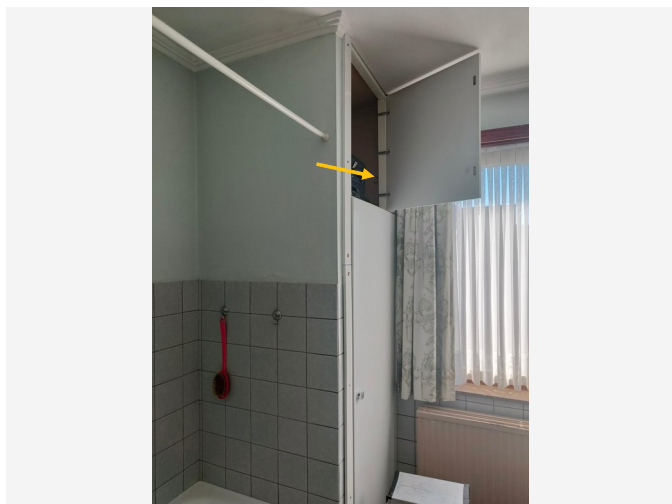
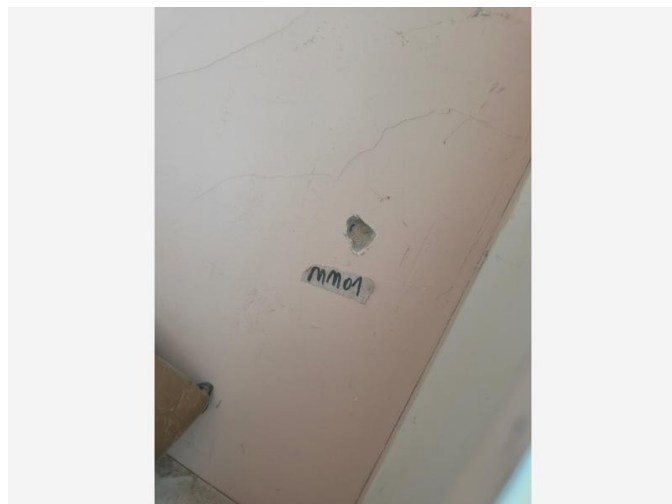
## Fiche 17: Pleisterwerk aan muren

Geen asbest

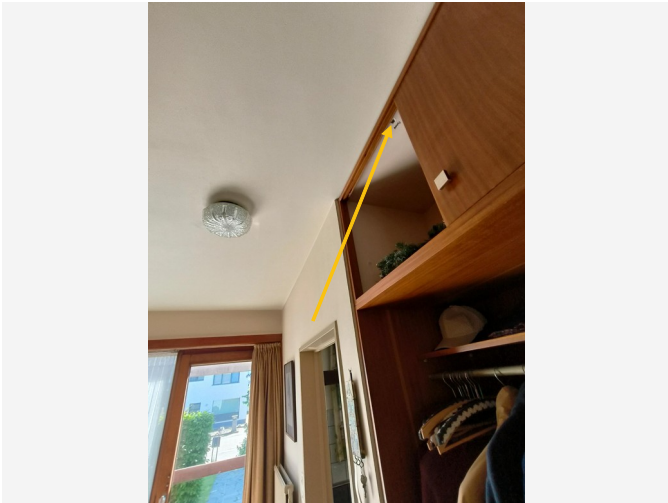
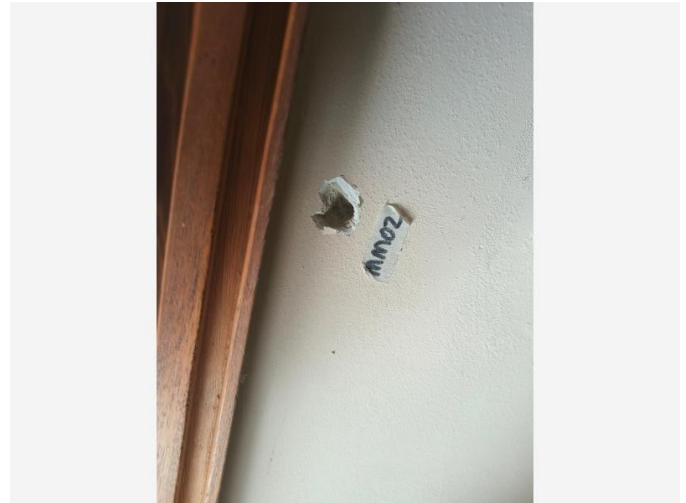
## Fiche 18: Pleisterwerk aan plafond

Geen asbest
