# Asbestinventarisatetest

Leuvensebaan 84, 2580 Putte

Attestnummer : 20250722-000167.000

Uitgegeven op : 22.07.2025

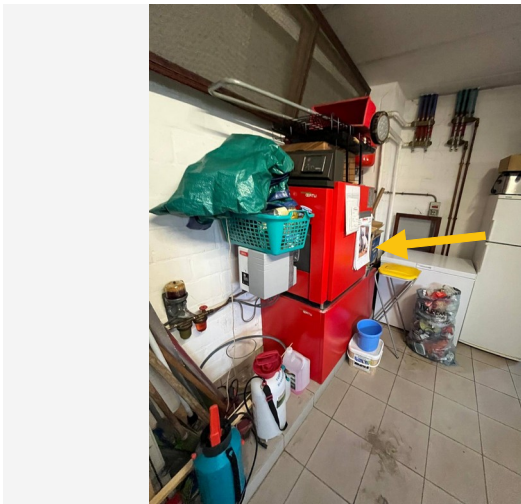
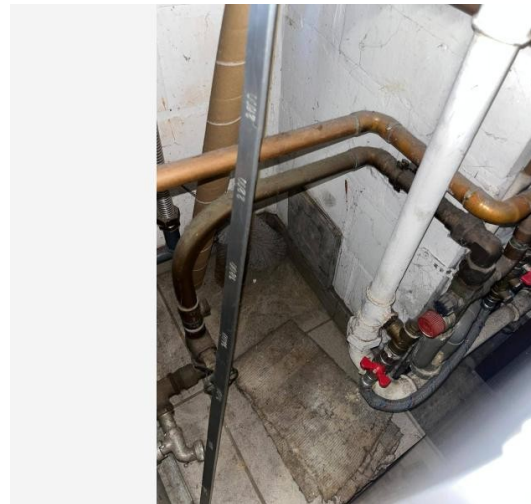
| Fiche 1: Inspectieluik/ roetluik garage..... | 14 |

Het asbestmateriaal valt onder de mijlpaal van 2040.

| Eindbeoordeling materiaalarisico | Laag materiaalarisico en/of verlaagde kans op vezelvrijgave |

| Asbestsoort (vezeltype) | Crocidoliet aanwezig |
| Toestand van het materiaal | Onbeschadigd, niet verweerd |

| Asbestmateriaal | Brandwerende afsluiting (prefab geheel) - Luik |

- Zorg voor een veilig beheer. Vermijd het beschadigen van het asbestmateriaal. Controleer de toestand jaarlijks op wijzigingen.
- Voer bijkomende staalname(s) uit.

- Eenvoudige handelingen: mag via doe-het-zelf of door werknemer(s) met opleidingsattest eenvoudige handelingen  
Als dit materiaal verwijderd kan worden zonder het te breken, te beschadigen... , dan mag met dit met eenvoudige handelingen.  
Vermijd stofvorming en stofverspreiding op elk moment van de werken. Bevochtig of fixeer het materiaal.  
Het gebruik van sneldraaiende werktuigen (boormachine, slijpschijf, hogedrukreiniger...) is verboden.  
Zorg voor gepaste persoonlijke beschermingsmiddelen: minimaal FFP3-mondmasker (EN 149), wegwerpovertuig met kap (minimaal Cat III, type 5/6), wegwerphandschoenen en overschoenen of afspoelbaar schoeisel.

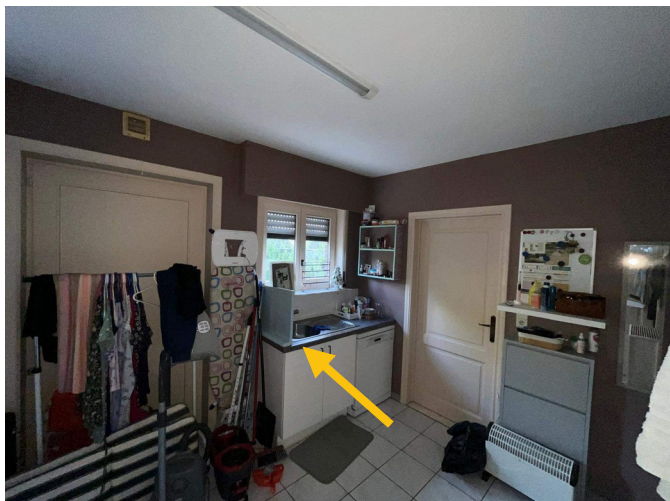
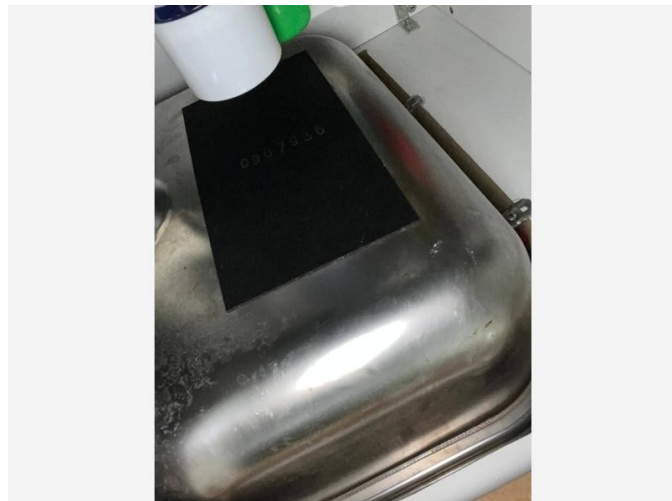
## Fiche 2: Bitumen geluidslab onder spoeltafel wasberging

Het asbestmateriaal valt onder de mijlpaal van 2040.

| Eindbeoordeling materiaalrisico | Zeer laag materiaalrisico en/of zeer lage kans op vezelvrijgave |

| Asbestsoort (vezeltype) | Alleen chrysotiel |
| Toestand van het materiaal | Onbeschadigd, niet verweerd |

| Asbestmateriaal | bitumen slab |

- Zorg voor een veilig beheer. Vermijd het beschadigen van het asbestmateriaal. Controleer de toestand jaarlijks op wijzigingen.
- Voer bijkomende staalname(s) uit.

- Eenvoudige handelingen: mag via doe-het-zelf of door werknemer(s) met opleidingsattest eenvoudige handelingen  
Verwijder deze toepassing samen met de spoeltafel. Indien dit afzonderlijk verwijderd wordt dient dit in een hermetische zone te gebeuren.

- Hermetische zone (erkend asbestverwijderaar)  
Dit betreft een hechtgebonden asbestmateriaal dat bij de verwijdering hoogstwaarschijnlijk gebroken of gescheurd zal worden. Het verwijderen van deze toepassing kan een grote vezelvrijgave tot gevolg hebben. Deze toepassing kan enkel verwijderd worden in een hermetische zone door een erkend asbestverwijderaar.

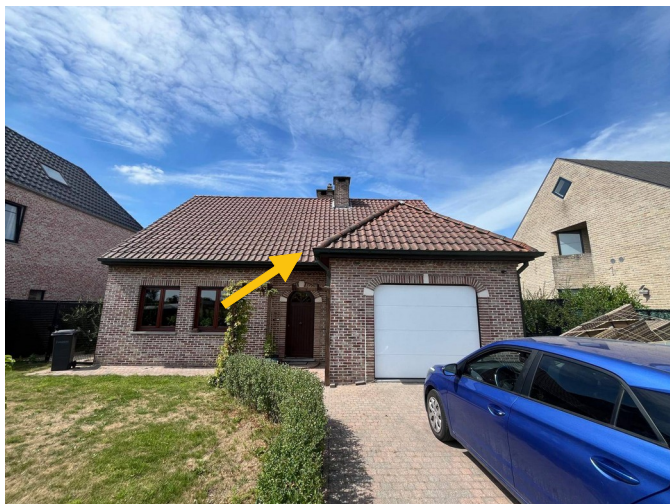
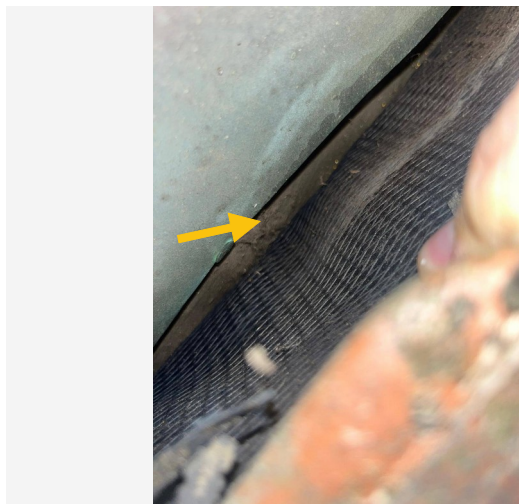
| Fiche 3: Onderdak woning en tuinhuis..... | 20 |

Het asbestmateriaal valt onder de mijlpaal van 2040.

| Eindbeoordeling materiaalrisico | Zeer laag materiaalrisico en/of zeer lage kans op vezelvrijgave |

| Asbestsoort (vezeltype) | Crocidoliet aanwezig |
| Toestand van het materiaal | Onbeschadigd, niet verweerd |

| Asbestmateriaal | Plaat, paneel, tablet - Type Menuiserie |

- Zorg voor een veilig beheer en verwijder dit asbestmateriaal wanneer het bij werken eenvoudig bereikbaar wordt. Controleer de toestand jaarlijks op wijzigingen.

- Eenvoudige handelingen: mag via doe-het-zelf of door werknemer(s) met opleidingsattest eenvoudige handelingen  
Als dit materiaal verwijderd kan worden zonder het te breken, te beschadigen... , dan mag met dit met eenvoudige handelingen.

- Hermetische zone (erkend asbestverwijderaar)  
Dit betreft een hechtgebonden asbestmateriaal dat bij de verwijdering hoogstwaarschijnlijk gebroken of gescheurd zal worden. Het verwijderen van deze toepassing kan een grote vezelvrijgave tot gevolg hebben. Deze toepassing kan enkel verwijderd worden in een hermetische zone door een erkend asbestverwijderaar.

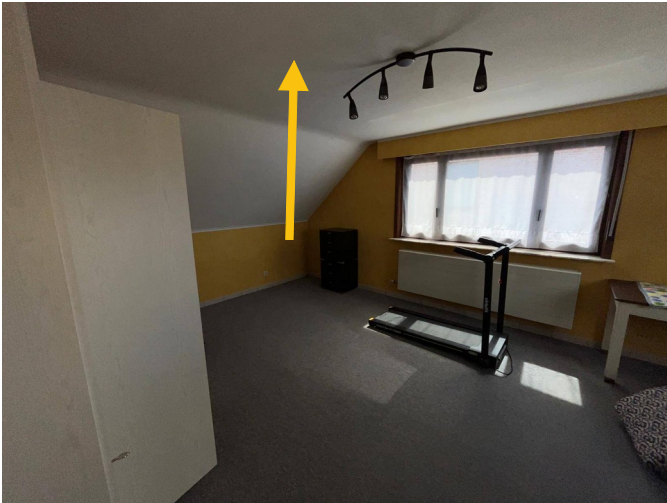
## Fiche 4: Ruimte onder dak niet toegankelijk.

**Reden:** Er is geen volledige risicobeoordeling mogelijk

**Uitleg van de asbestdeskundige:** Er is een ruimte onder het dak dewelke niet toegankelijk is.

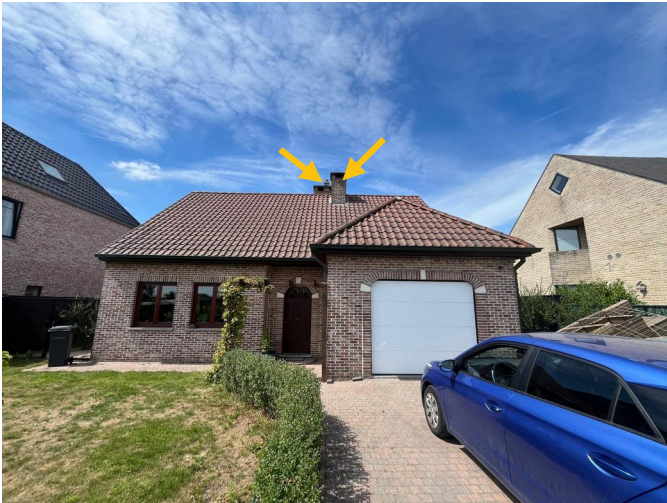
| Fiche 5: Schouwen (2 stuks)..... | 26 |

**Reden:** Het te onderzoeken materiaal situeert zich hoger dan 3,50 m te rekenen vanaf een veilige ondergrond

**Uitleg van de asbestdeskundige:** De binnenkant van de schouw(en) kon(den) niet visueel worden nagekeken. De toegang van de schouw kan alleen vanaf de bovenkant gecontroleerd worden en dit is niet mogelijk binnen de onderzoeksbeperkingen van het inspectieprotocol.

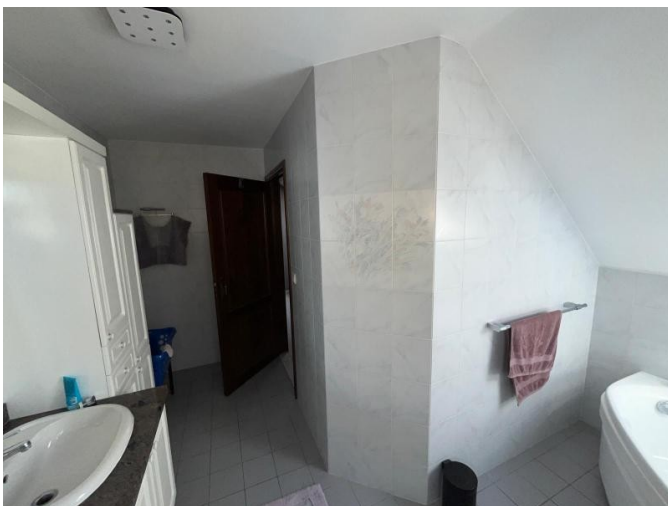
| Fiche 6: Tegellijm..... | 28 |

De gebruikte tegellijm van plinten, wand- en/of vloertegels kan asbest bevatten, het betreft een niet-destructief onderzoek, daardoor kon deze niet visueel vastgesteld, beoordeeld en bemonsterd worden.

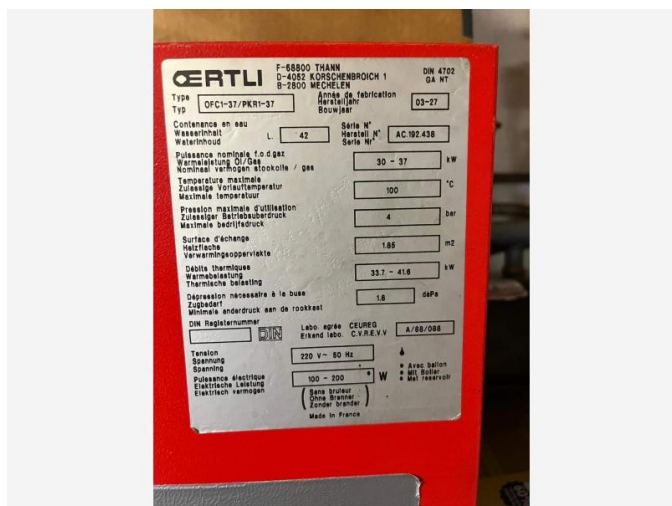
| Fiche 7: Niet verdachte toepassingen..... | 29 |

Volgende toepassingen werden bekeken en als niet verdacht beoordeeld of waren niet aanwezig/waarneembaar: leidingisolatie, vinylvloer(en), venstertabletten, deurdorpels, siliconen aan ramen, CV ketel van na 2001,...

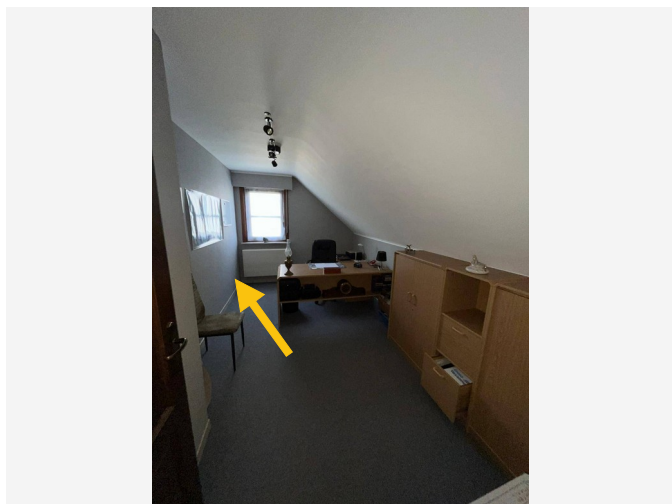
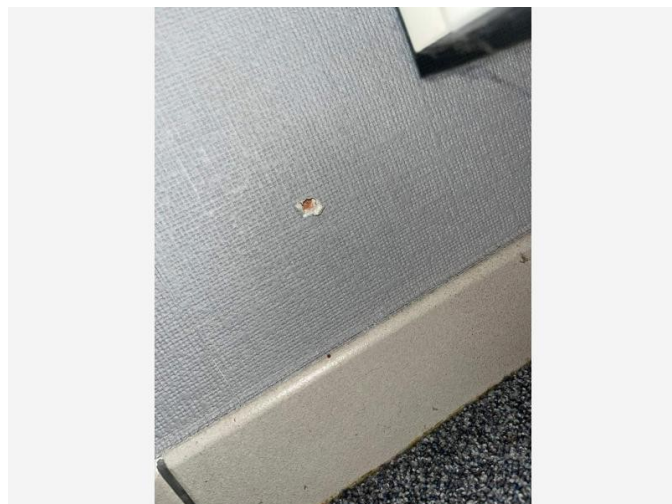
## Fiche 8: Pleisterwerk aan muren

Geen asbest

| # | Type | Referentie | Resultaat |
|---|---|---|---|
| 8.1 | Mengmonster | MM01 | Geen asbest |

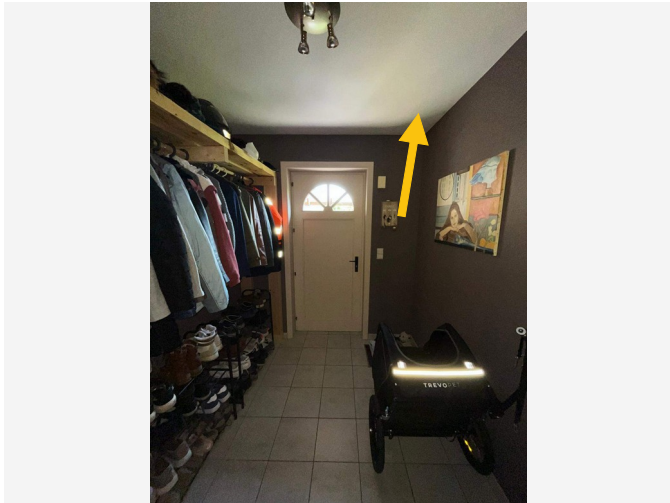
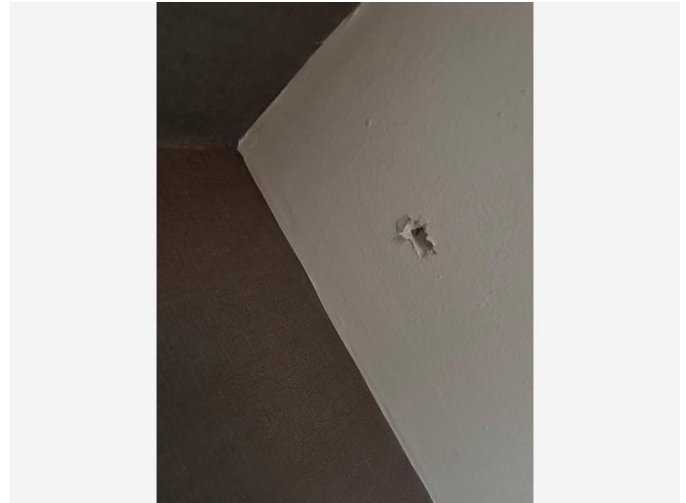
## Fiche 9: Pleisterwerk aan plafond

Geen asbest

| # | Type | Referentie | Resultaat |
|---|---|---|---|
| 9.1 | Mengmonster | MM02 | Geen asbest |
