# Asbestinventarisatetest

Stokbeemdstraat 5, 1982 Zemst

Attestnummer : **20250617-000214.000**

Uitgegeven op : **17.06.2025**

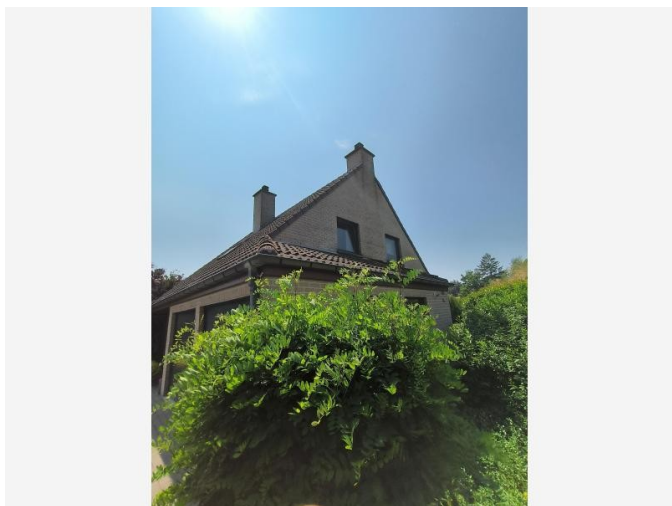
*Situeringsfoto*

### Tijdelijke beperking

**Reden:** Het te onderzoeken materiaal situeert zich hoger dan 3,50 m te rekenen vanaf een veilige ondergrond

**Uitleg van de asbestdeskundige:** De binnenkant van de schouw(en) kon(den) niet visueel worden nagekeken. De toegang van de schouw kan alleen vanaf de bovenkant gecontroleerd worden en dit is niet mogelijk binnen de onderzoeksbependingen van het inspectieprotocol.

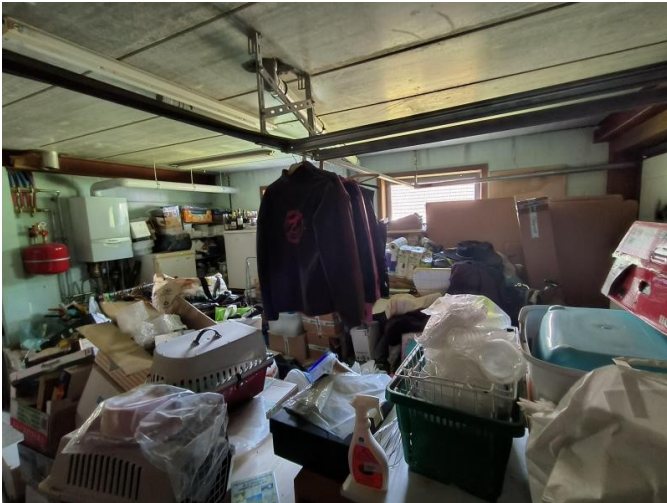
Situeringsfoto

### Tijdelijke beperking

**Reden:** Materiaal in opslag

**Uitleg van de asbestdeskundige:** Op het moment van de controle is er bemeubeling/materiaal/stockage aanwezig, hierdoor konden niet alle wanden/delen vloer/plafond worden vastgesteld. Mogelijk konden sommige toepassingen hierdoor niet visueel worden vastgesteld. (vnl. zolder,garage,wasplaats,berging 1V, tuinhuis). De ruimten konden niet op korte termijn worden vrijgemaakt. Een aanvullend onderzoek kan aangewezen zijn op het moment dat deze ruimten zijn vrijgemaakt.

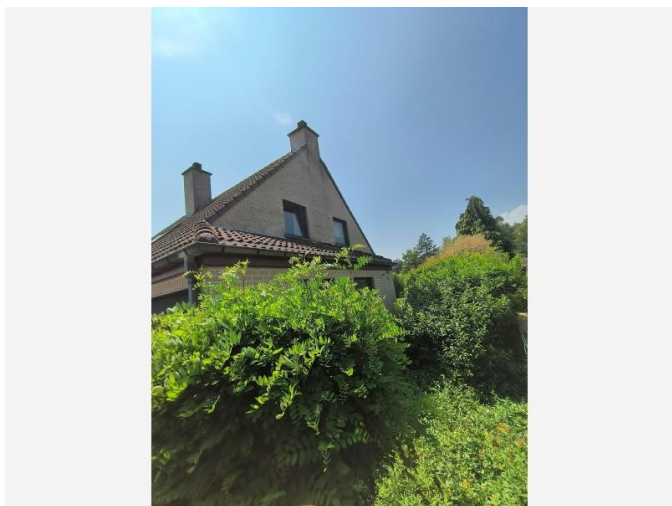
*Situeringfoto*

### Tijdelijke beperking

**Reden:** Overwoekerende vegetatie

**Uitleg van de asbestdeskundige:** De tuin is is deels overwoekerd. Hierdoor kon men niet nagaan of er hier asbesttoepassingen aanwezig kunnen zijn.

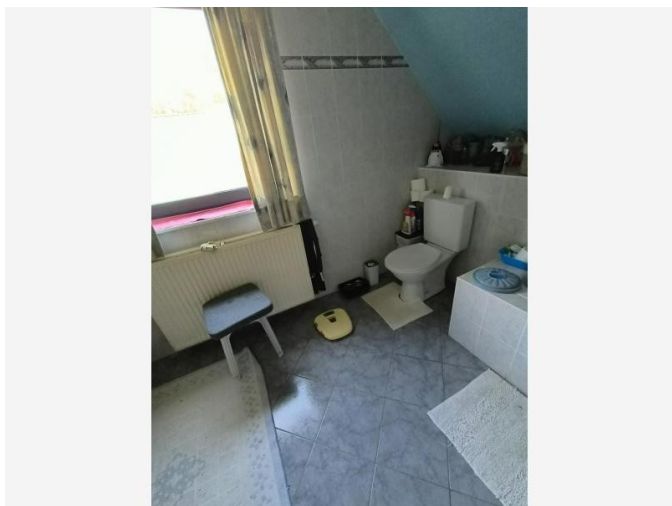
Vrije foto

De gebruikte tegellijm van plinten, wand- en/of vloertegels kan asbest bevatten, het betreft een niet-destructief onderzoek, daardoor kon deze niet visueel vastgesteld, beoordeeld en bemonsterd worden.

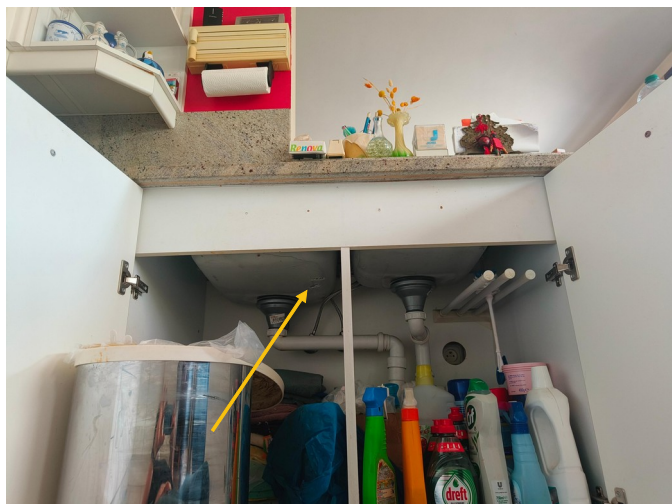
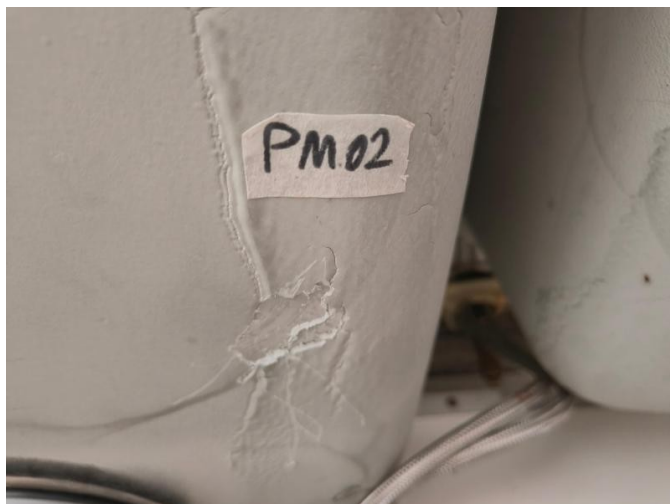
## Fiche 6: Coating op spoelbak keuken

Geen asbest

| # | Type | Referentie | Resultaat |
|---|---|---|---|
| 6.1 | Puntmonster | PM02 | Geen asbest |

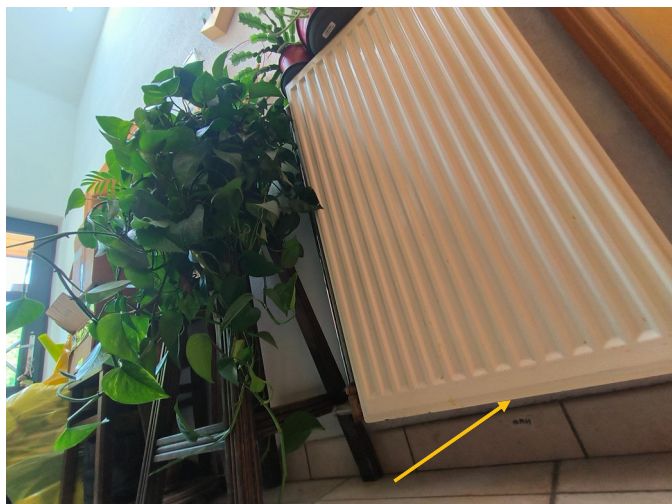
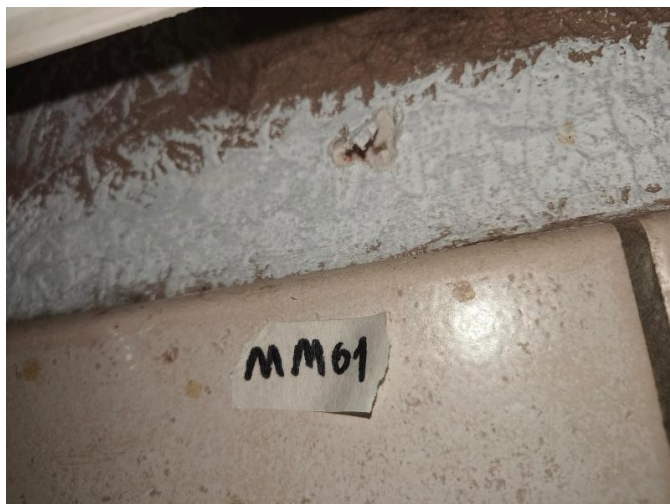
## Fiche 7: Pleisterwerk aan muren

Geen asbest

| # | Type | Referentie | Resultaat |
|---|---|---|---|
| 7.1 | Mengmonster | MM01 | Geen asbest |

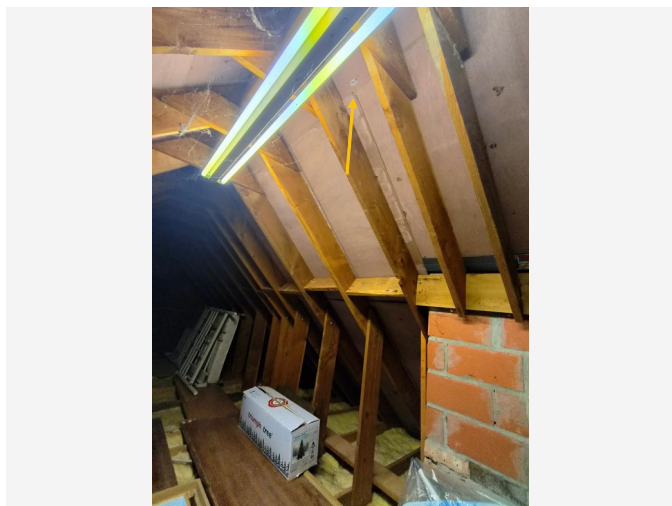
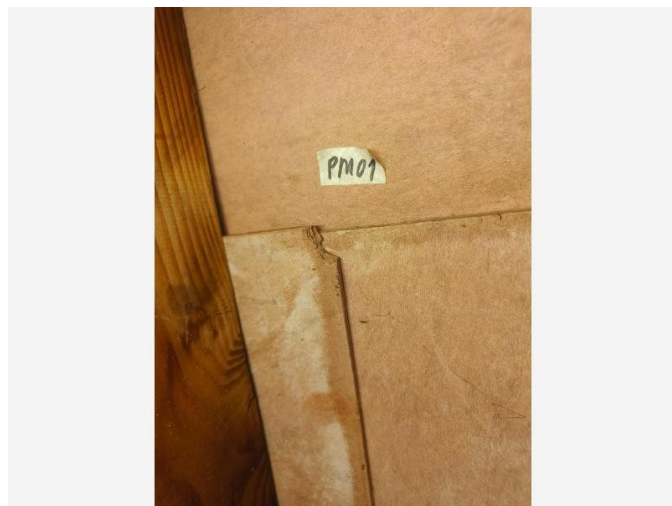
## Fiche 8: Onderdak

Geen asbest

| # | Type | Referentie | Resultaat |
|---|---|---|---|
| 8.1 | Puntmonster | PM01 | Geen asbest |

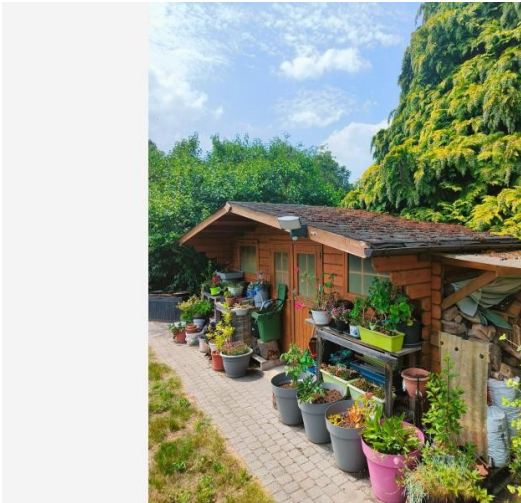
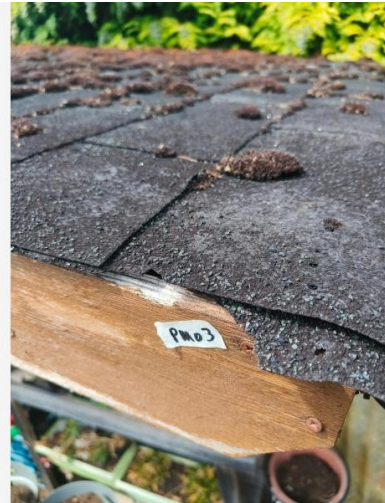
## Fiche 9: Bitumen leien tuinhuis

Geen asbest

| # | Type | Referentie | Resultaat |
|---|---|---|---|
| 9.1 | Puntmonster | PM03 | Geen asbest |

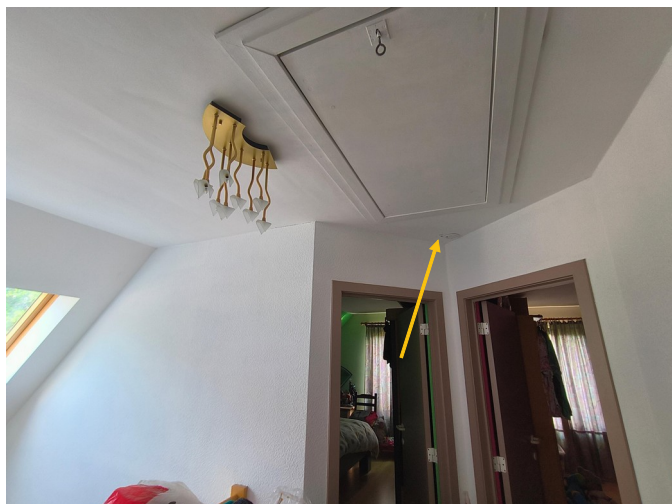
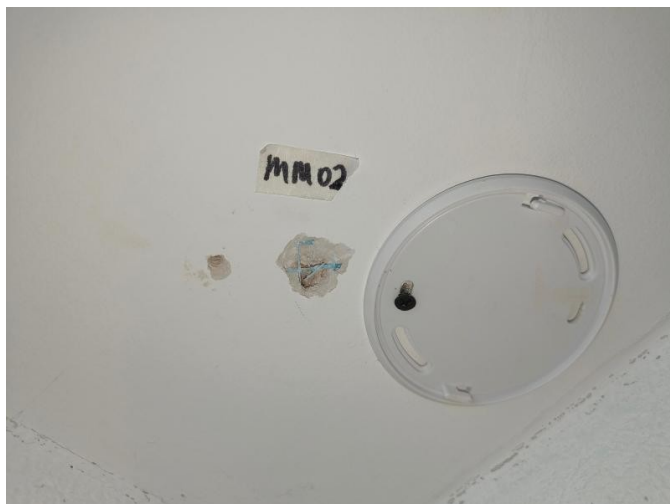
## Fiche 10: Pleisterwerk aan plafond

Geen asbest

| # | Type | Referentie | Resultaat |
|---|---|---|---|
| 10.1 | Mengmonster | MM02 | Geen asbest |
