# Asbestinventarisat attest

Hooiendonkstraat 68, 2801 Mechelen

Attestnummer : 20250714-000163.000

Uitgegeven op : 14.07.2025

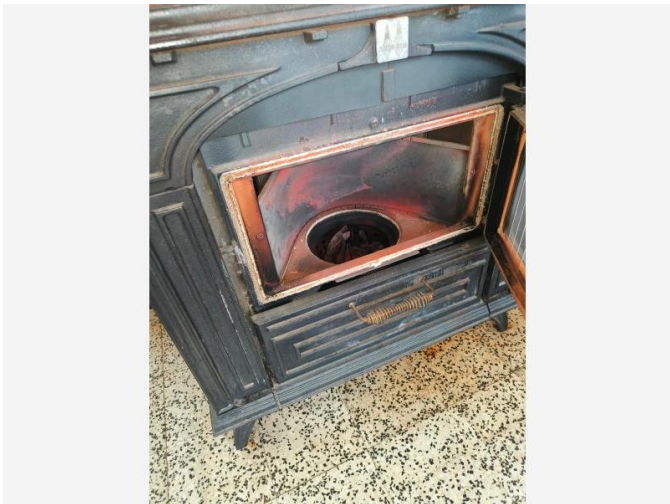
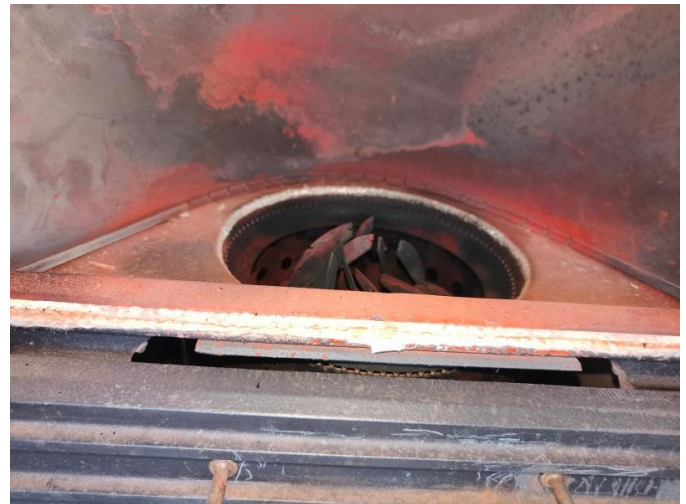
**Dringend verwijderen**

Er werd geen monstername uitgevoerd van deze toepassing. Het is aangewezen alsnog een monstername te laten uitvoeren indien u zekerheid wenst of deze toepassing asbesthoudend is en meer bepaald welke asbestsoort deze bevat. Dit kan namelijk een invloed hebben op de geldigheidsduur van het attest en/of de eindconclusie asbestveilig of niet-asbestveilig.

| Eindbeoordeling materiaalrisico | Hoog materiaalrisico en/of hoge kans op vezelvrijgave |

| Gebondenheid | Categorie 3: niet-hechtgebonden met weinig of geen matrix |
| Asbestsoort (vezeltype) | Alleen chrysotiel |
| Asbestconcentratie | Hoog ( $\geq 50\%$ ) |
| Toestand van het materiaal | Licht beschadigd, licht verweerd. Intact calciumsilicaatmateriaal of categorie III 'gebondenheid' |

| Beschrijving | Koord(en) in kachels |
| Opmerking | Het betreft een schatting van de hoeveelheid. (mogelijk kunnen er nog (niet waarneembare) koorden aanwezig zijn in deze kachel(s)) |

- Verwijder dit asbestmateriaal zo snel mogelijk. Volg de toestand goed op.

- Eenvoudige handelingen: mag via doe-het-zelf of door werknemer(s) met opleidingsattest eenvoudige handelingen  
Het is aangewezen dit materiaal te laten verwijderen door een erkend asbestverwijderaar of iemand met opleidingsattest éénvoudige handelingen.

Het materiaal moet volledig gefixeerd kunnen worden voor de verwijdering. Als dit materiaal kan verwijderd worden zonder te breken, scheuren, beschadigen... en het asbest gefixeerd is, dan kan dit met eenvoudige handelingen.

Vermijd stofvorming op elk moment van de werken. Het gebruik van sneldraaiende werktuigen (boormachine, slijpschijf, hogedrukreiniger...) is verboden.

Zorg voor gepaste persoonlijke beschermingsmiddelen: minimaal FFP3-mondmasker (EN 149), wegwerpoverall met kap (minimaal Cat III, type 5/6), wegwerphandschoenen en overschoenen of afspoelbaar schoeisel.

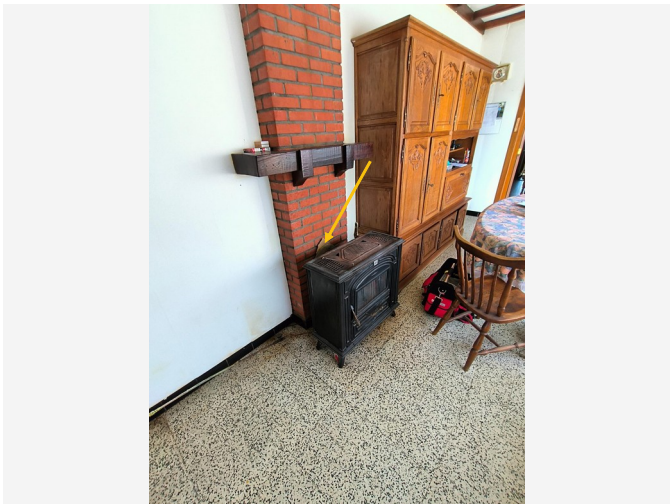
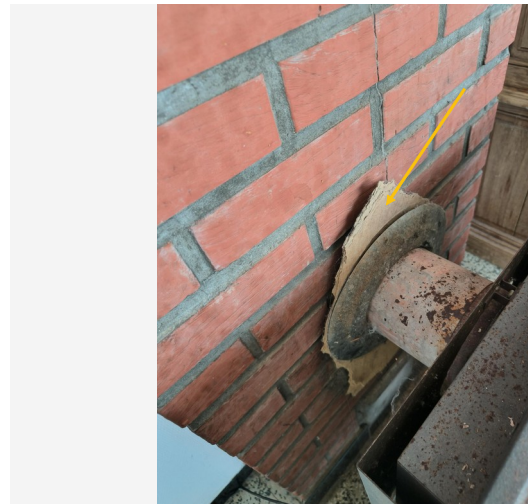
**Dringend verwijderen**

| Eindbeoordeling materiaalrisico | Hoog materiaalrisico en/of hoge kans op vezelvrijgave |

| Gebondenheid | Categorie 1: hechtgebonden in oorsprong |
| Asbestsoort (vezeltype) | Crocidoliet aanwezig |
| Asbestconcentratie | Laag (< 50%) |
| Toestand van het materiaal | Matig beschadigd, matig verweerd |

| Beschrijving | Plaat aan haard |

- Verwijder dit asbestmateriaal zo snel mogelijk. Volg de toestand goed op.

- Eenvoudige handelingen: mag via doe-het-zelf of door werknemer(s) met opleidingsattest eenvoudige handelingen  
Als dit materiaal verwijderd kan worden zonder het te breken, te beschadigen... , dan mag met dit met eenvoudige handelingen.

Vermijd stofvorming en stofverspreiding op elk moment van de werken. Bevochtig of fixeer het materiaal.

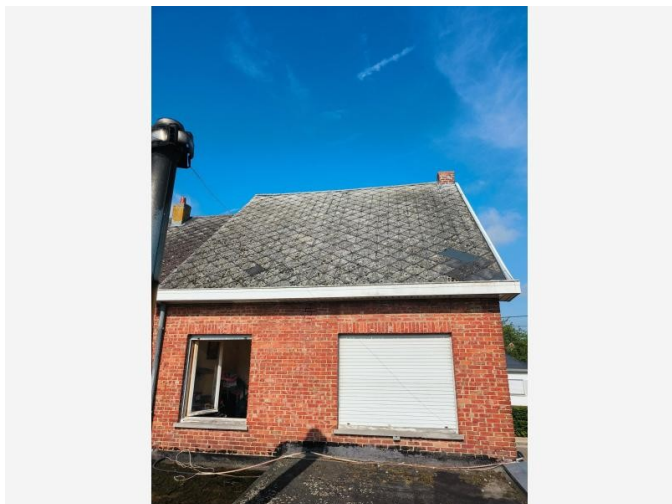
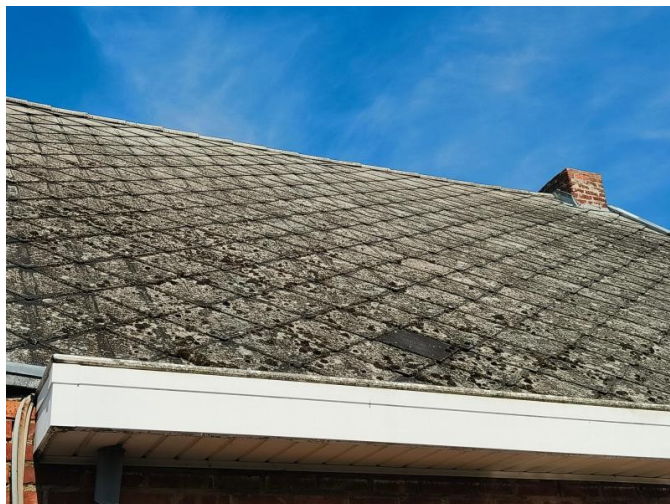
**Dringend verwijderen**

| Eindbeoordeling materiaalarisico | Hoog materiaalarisico en/of hoge kans op vezelvrijgave |

- Verwijder dit asbestmateriaal zo snel mogelijk. Volg de toestand goed op.
- Hemelwater dat afspoelt van asbestcement daken of gevels kan asbestdeeltjes bevatten. Gebruik het enkel voor gesloten circuits (bv. spoelen toiletten). Reinig na het vervangen van het dak of de gevel de dakgoten en regenwaterput of -ton om asbesthoudend sediment of slib te verwijderen

- Eenvoudige handelingen: mag via doe-het-zelf of door werknemer(s) met opleidingsattest eenvoudige handelingen  
Als dit materiaal verwijderd kan worden zonder het te breken, te beschadigen... , dan mag met dit met eenvoudige handelingen.  
Vermijd stofvorming en stofverspreiding op elk moment van de werken. Bevochtig of fixeer het materiaal.  
Het gebruik van sneldraaiende werktuigen (boormachine, slijpschijf, hogedrukreiniger...) is verboden.  
Zorg voor gepaste persoonlijke beschermingsmiddelen: minimaal FFP3-mondmasker (EN 149), wegwerpovertal met kap (minimaal Cat III, type 5/6), wegwerphandschoenen en overschoenen of afspoelbaar schoeisel.

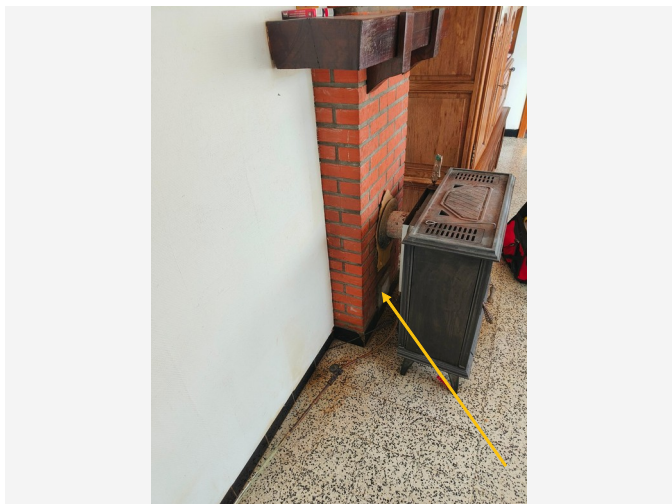
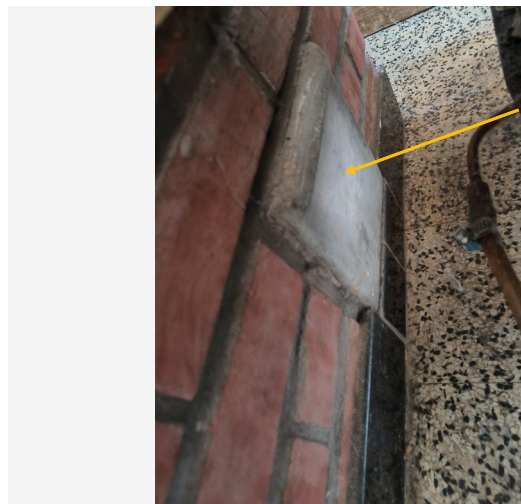
| Opmerking | De hoeveelheid betreft een ruwe schatting. |

Vermijd stofvorming en stofverspreiding op elk moment van de werken. Bevochtig of fixeer het materiaal.

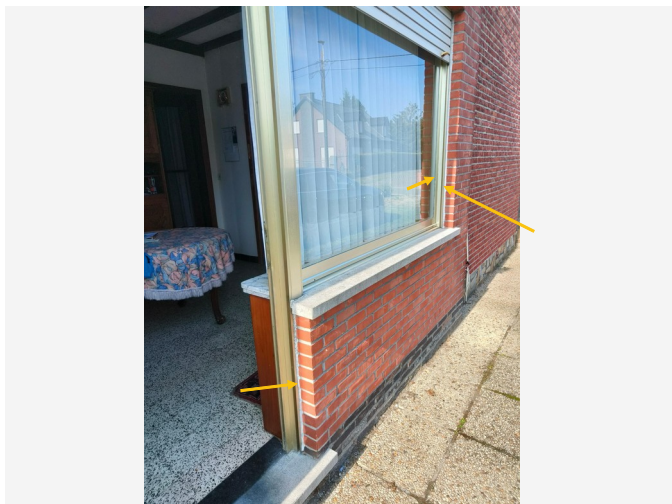
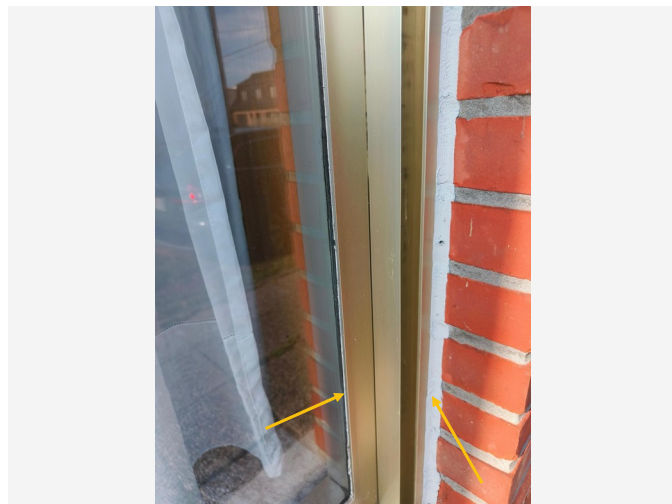
| Opmerking | Het betreft een schatting van de hoeveelheid. |

Vermijd stofvorming en stofverspreiding op elk moment van de werken. Bevochtig of fixeer het materiaal.

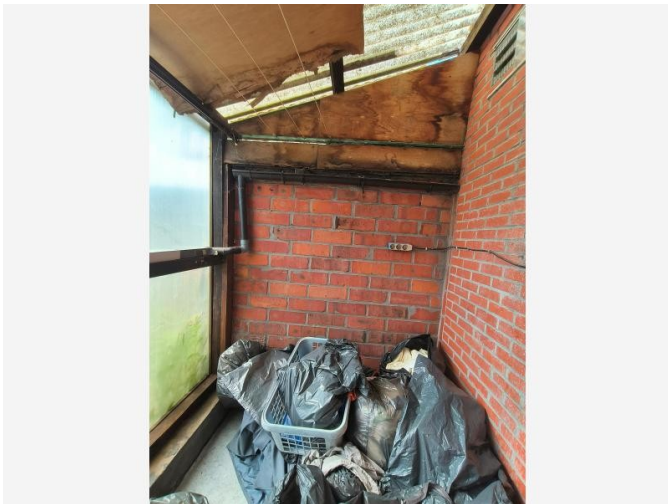
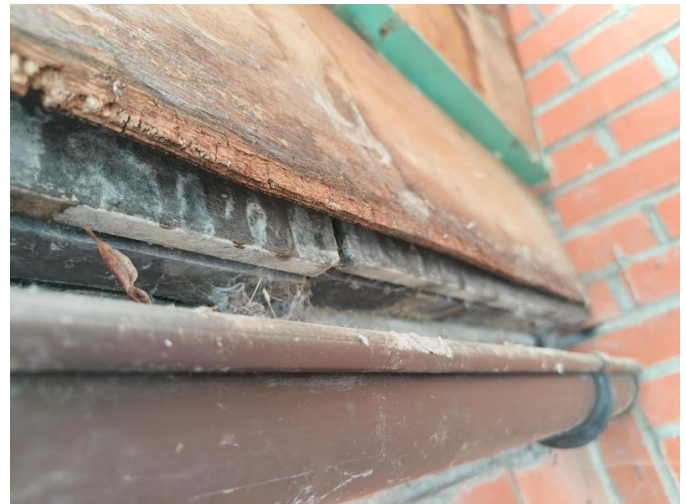
| Opmerking | Het betreft een schatting van de hoeveelheid. |

Vermijd stofvorming en stofverspreiding op elk moment van de werken. Bevochtig of fixeer het materiaal.

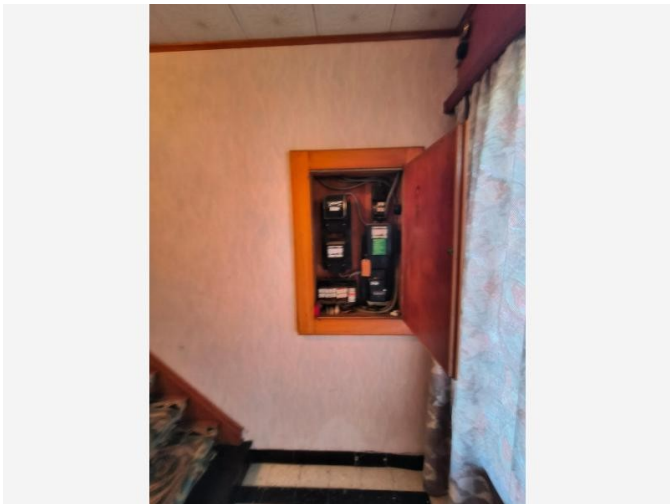
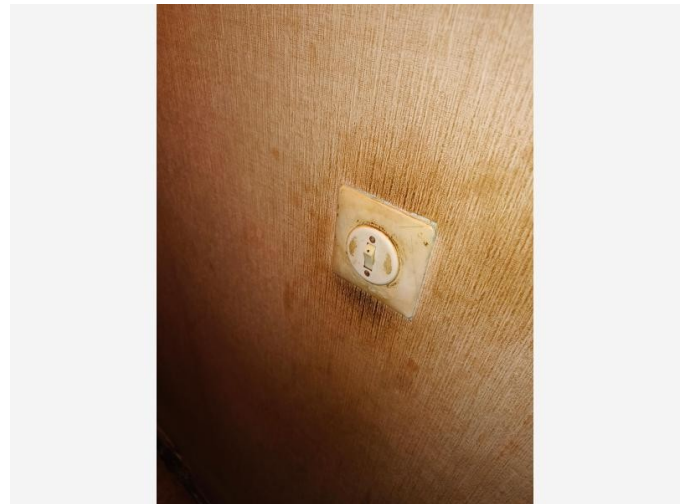
| Opmerking | Het betreft een schatting van de hoeveelheid |

Vermijd stofvorming en stofverspreiding op elk moment van de werken. Bevochtig of fixeer het materiaal.

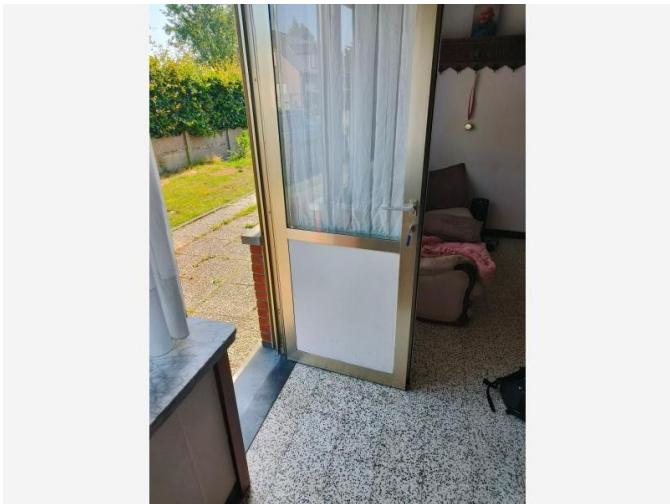
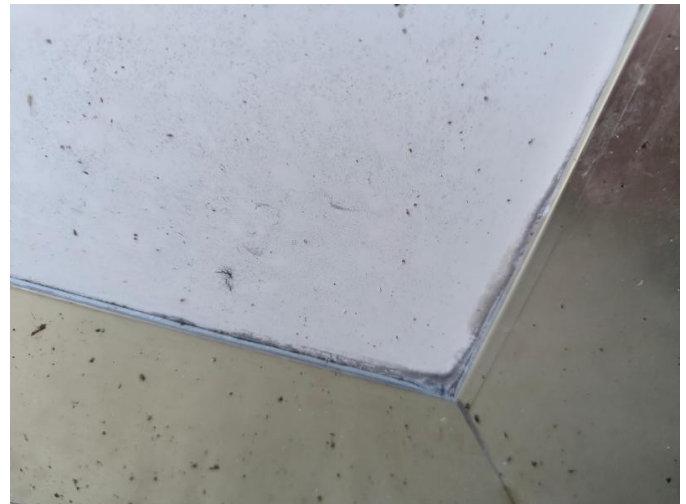
| Opmerking | Het betreft een schatting van de hoeveelheid |

Vermijd stofvorming en stofverspreiding op elk moment van de werken. Bevochtig of fixeer het materiaal.

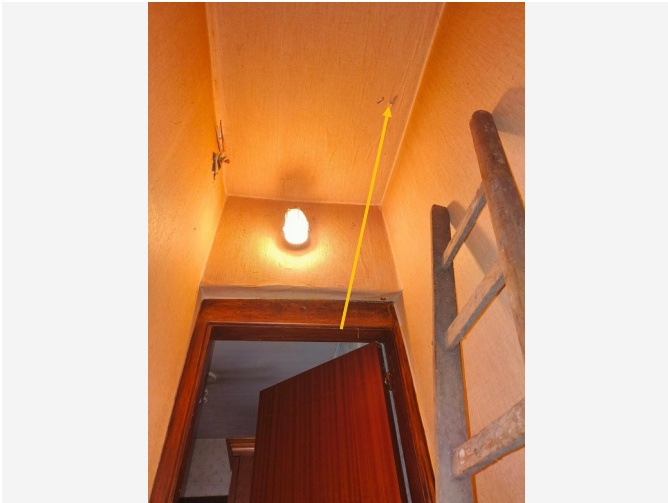
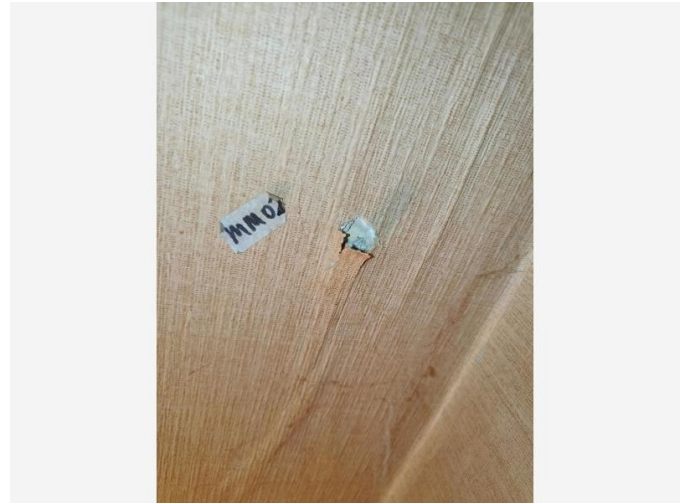
## Fiche 17: Pleisterwerk aan plafond

Geen asbest

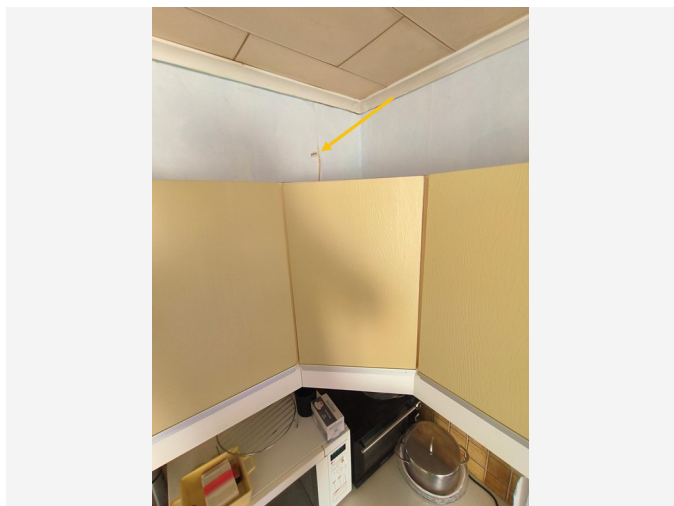
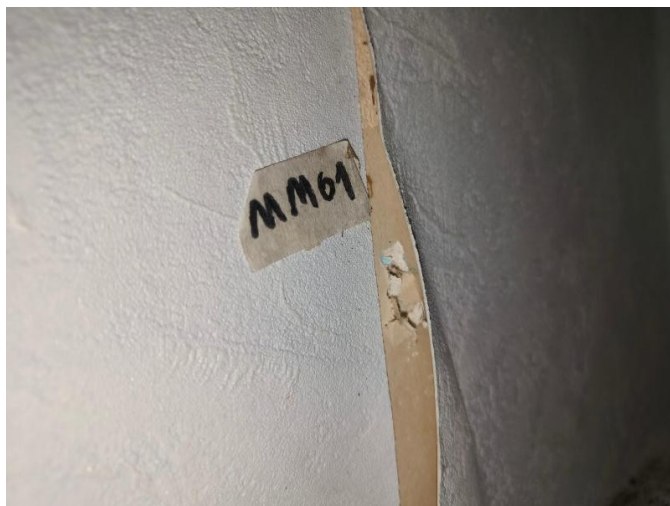
## Fiche 18: Pleisterwerk aan muren

Geen asbest
