# Asbestinventarisatetest

Zeeptstraat 64E, 3140 Keerbergen

Attestnummer : 20250724-000238.000

Uitgegeven op : 24.07.2025

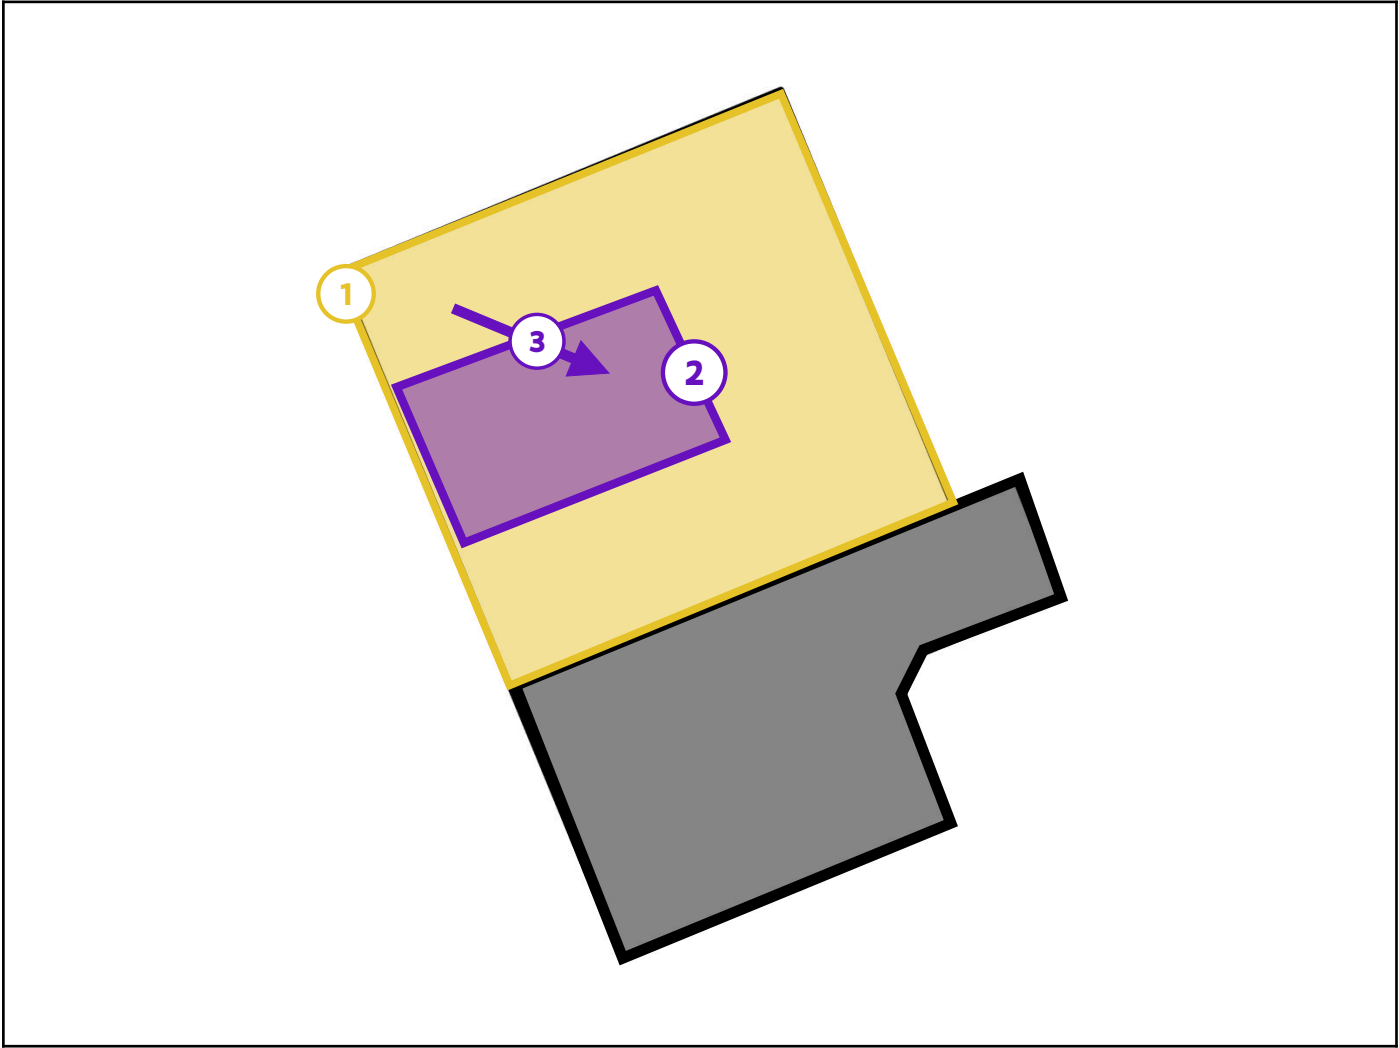
# Plan 1.4: dakenplan

| Beschrijving | Type | Actie |
|---|---|---|
| 1. Onderdak | Asbestmateriaal | Zorgvuldig beheren |
| 2. Ruimte onder dak niet toegankelijk. | Beperking | - |
| 3. Schouwen | Beperking | - |

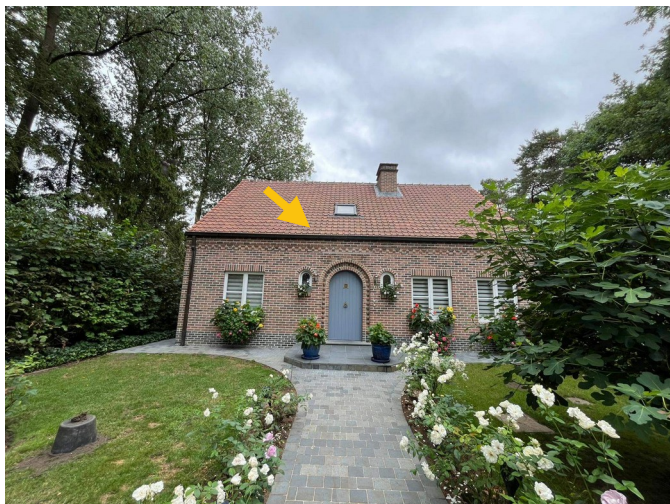
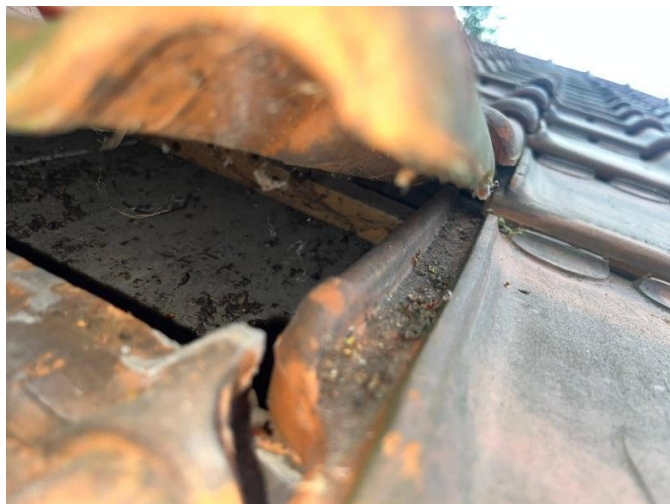
Overzichtsfoto

Detailfoto

| Eindbeoordeling materiaalrisico | Zeer laag materiaalrisico en/of zeer lage kans op vezelvrijgave |

| Gebondenheid | Categorie 1: hechtgebonden in oorsprong |
| Asbestsoort (vezeltype) | Crocidoliet aanwezig |
| Asbestconcentratie | Laag (< 50%) |
| Afschermingsgraad van het gehele materiaal | Stootvaste afscherming of omkasting |
| Toestand van het materiaal | Licht beschadigd, licht verweerd. Intact calciumsilicaatmateriaal of categorie III 'gebondenheid' |

| Beschrijving | Onderdak |
| Asbestmateriaal | Plaat, paneel, tablet - Type Menuiserie |
| Eenvoudig bereikbaar | <p>Nee</p> <ul style="list-style-type: none"><li>• Het asbestmateriaal is bedekt (uitgezonderd laag verf, coating, behang, kunststof, textiel) en het wegnemen van het bedekkende materiaal kan niet zonder het bedekkende materiaal te beschadigen.</li></ul> |
| Opmerking | <p>Betreft een ruwe schatting.</p> <p>het aangeduide oppervlak op de constructieplannen is een inschatting waar het onderdak overal zit, aangezien dit op slechts 1 plaats werd vastgesteld tijdens het tillen van een dakpan.</p> |

Het asbestmateriaal valt onder de mijlpaal van 2040.

Zorgvuldig beheren

- Zorg voor een veilig beheer en verwijder dit asbestmateriaal wanneer het bij werken eenvoudig bereikbaar wordt. Controleer de toestand jaarlijks op wijzigingen.
- Voer bijkomende staalname(s) uit.

- Hermetische zone (erkend asbestverwijderaar)  
Dit betreft een hechtgebonden asbestmateriaal dat bij de verwijdering hoogstwaarschijnlijk gebroken of gescheurd zal worden. Het verwijderen van deze toepassing kan een grote vezelvrijgave tot gevolg hebben. Deze toepassing kan enkel verwijderd worden in een hermetische zone door een erkend asbestverwijderaar.

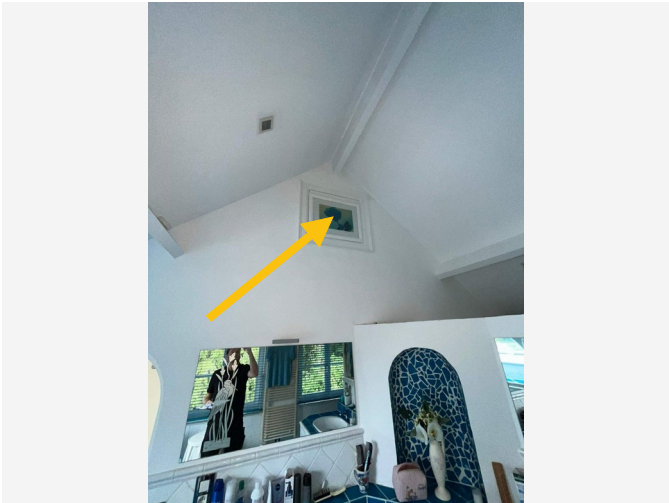
*Situeringsfoto*

**Reden:** Er is geen volledige risicobeoordeling mogelijk

**Uitleg van de asbestdeskundige:** Er is een ruimte onder het dak dewelke niet toegankelijk is.

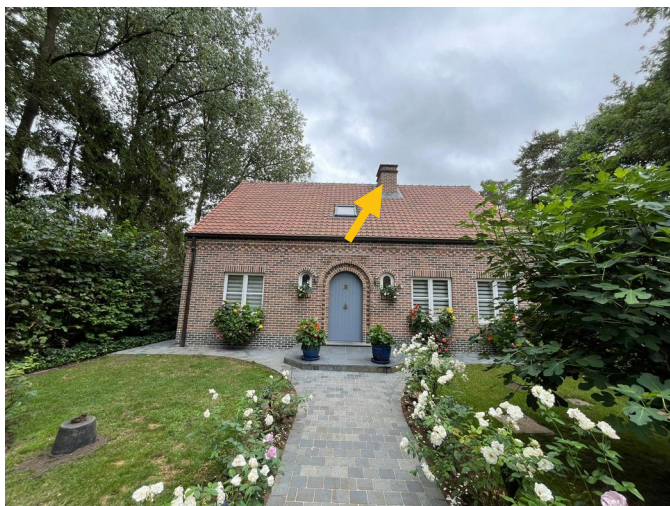
*Situeringsfoto*

**Reden:** Het te onderzoeken materiaal situeert zich hoger dan 3,50 m te rekenen vanaf een veilige ondergrond

**Uitleg van de asbestdeskundige:** De binnenkant van de schouw(en) kon(den) niet visueel worden nagekeken. De toegang van de schouw kan alleen vanaf de bovenkant gecontroleerd worden en dit is niet mogelijk binnen de onderzoeksbeperkingen van het inspectieprotocol.

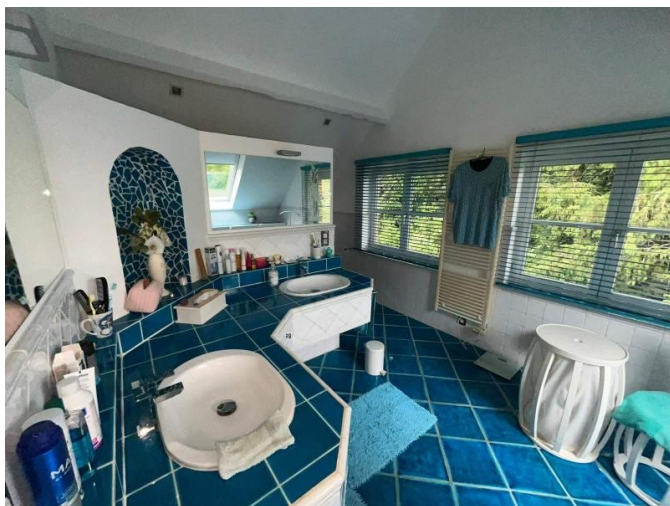
De gebruikte tegellijm van plinten, wand- en/of vloertegels kan asbest bevatten, het betreft een niet-destructief onderzoek, daardoor kon deze niet visueel vastgesteld, beoordeeld en bemonsterd worden.

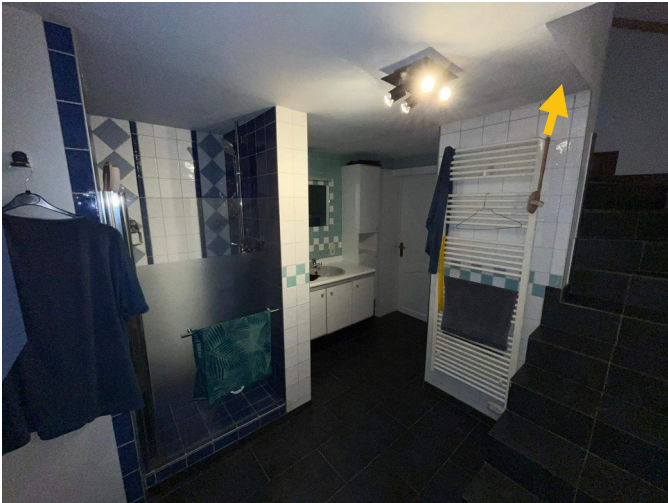
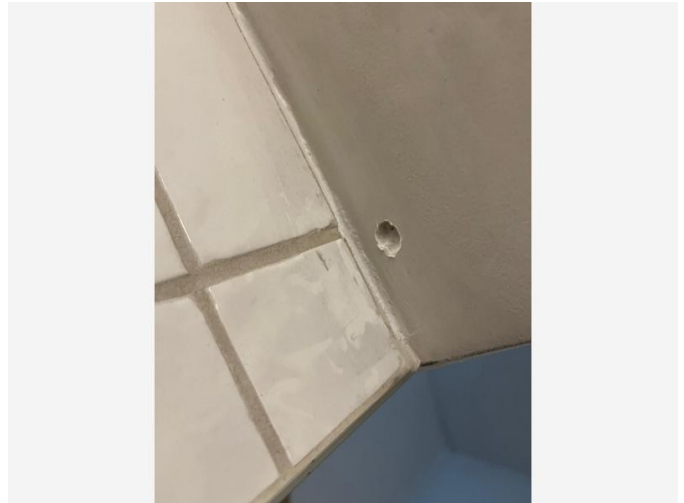
## Fiche 7: Pleisterwerk aan plafond

Geen asbest

| # | Type | Referentie | Resultaat |
|---|---|---|---|
| 7.1 | Mengmonster | MM02 | Geen asbest |

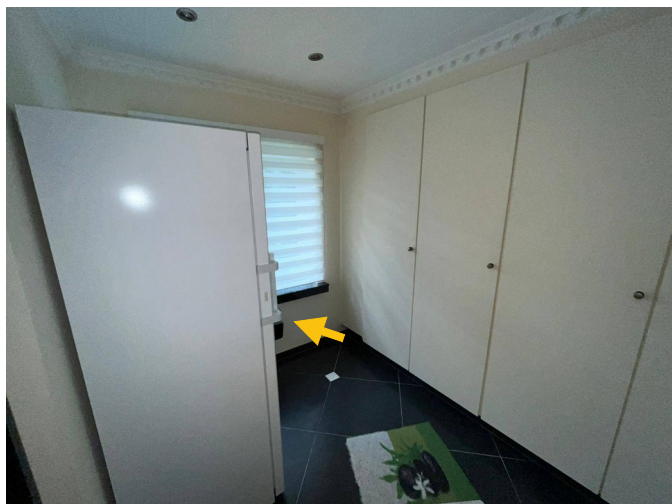
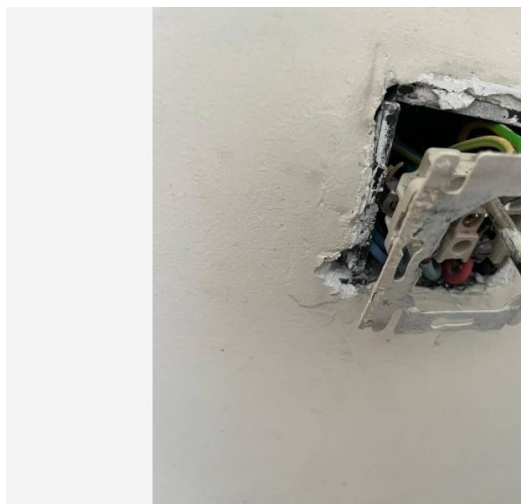
## Fiche 8: Pleisterwerk aan muren

Geen asbest

| # | Type | Referentie | Resultaat |
|---|---|---|---|
| 8.1 | Mengmonster | MM01 | Geen asbest |

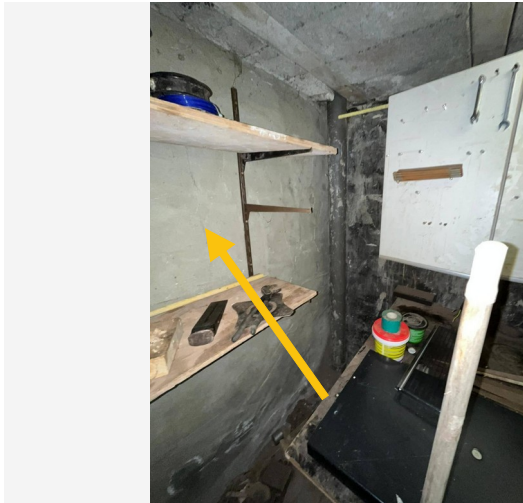
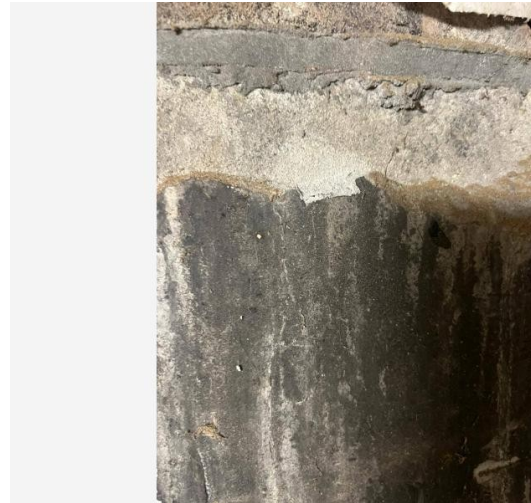
Geen asbest

| # | Type | Referentie | Resultaat |
|---|---|---|---|
| 9.1 | Mengmonster | MM03 | Geen asbest |

| Beschrijving | Cementlaag werkplaats en carport |
