# Asbestinventarisatattest

Landbouwstraat 95, 2800 Mechelen

Attestnummer : 20250818-000323.001

Uitgegeven op : 20.08.2025

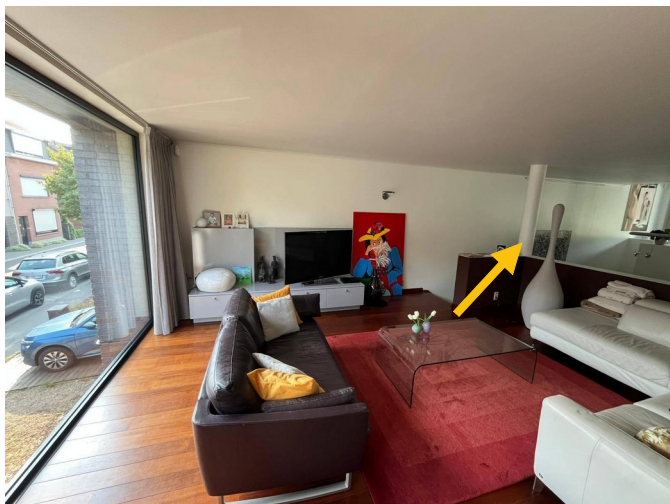
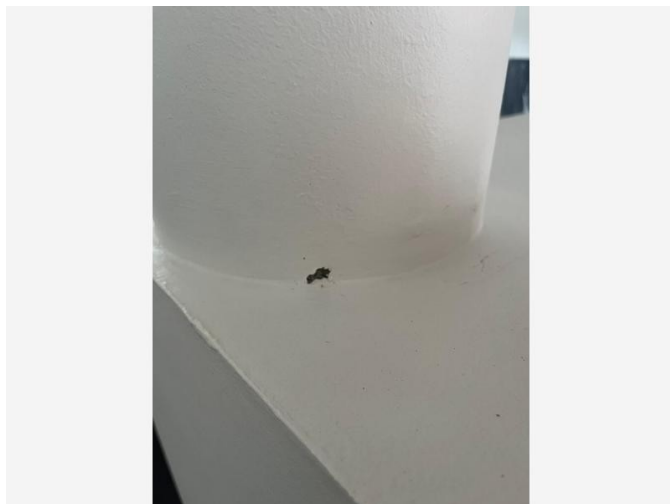
| Fiche 1: verloren bekisting Steunpaal..... | 21 |

| Eindbeoordeling materiaalarisico | Zeer laag materiaalarisico en/of zeer lage kans op vezelvrijgave |

| Gebondenheid | Categorie 1: hechtgebonden in oorsprong |
| Asbestsoort (vezeltype) | Alleen chrysotiel |
| Asbestconcentratie | Laag (< 50%) |
| Afschermingsgraad van het gehele materiaal | Geheel of deels (ook) vrij aan de binnenlucht |
| Toestand van het materiaal | Onbeschadigd, niet verweerd |

| # | Type | Referentie | Resultaat |
|---|---|---|---|
| 1.1 | Puntmonster | PM02 | Chrysotiel |

| Beschrijving | verloren bekisting Steunpaal |
| Asbestmateriaal | Verloren bekisting - Buis, koker |
| Eenvoudig bereikbaar | Nee <ul style="list-style-type: none"><li>• Verwijdering tast de bouwkundige integriteit aan.</li></ul> |

Het asbestmateriaal valt onder de mijlpaal van 2040.

Zorgvuldig beheren

- Zorg voor een veilig beheer en verwijder dit asbestmateriaal wanneer het bij werken eenvoudig bereikbaar wordt. Controleer de toestand jaarlijks op wijzigingen.
- Voer bijkomende staalname(s) uit.

- Eenvoudige handelingen: enkel door erkend asbestverwijderaar  
Als dit materiaal verwijderd kan worden zonder het te breken, te beschadigen... , dan mag met dit met eenvoudige handelingen.  
Vermijd stofvorming en stofverspreiding op elk moment van de werken. Bevochtig of fixeert het materiaal.  
Het gebruik van sneldraaiende werktuigen (boormachine, slijpschijf, hogedrukreiniger...) is verboden.  
Zorg voor gepaste persoonlijke beschermingsmiddelen: minimaal FFP3-mondmasker (EN 149), wegwerpovertuig met kap (minimaal Cat III, type 5/6), wegwerphandschoenen en overschoenen of afspoelbaar schoeisel.  
Afval: particulieren kunnen dit verpakt aanbieden bij hun recyclagepark (raadpleeg de voorwaarden van uw

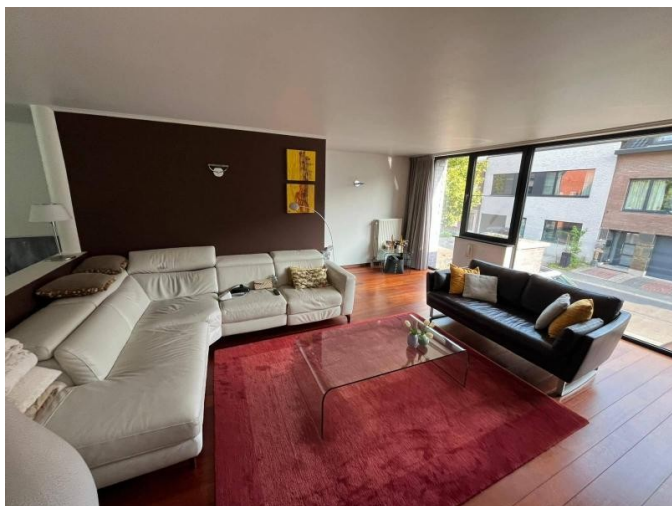
| Fiche 2: Niet verdachte toepassingen..... | 25 |

Volgende toepassingen werden bekeken en als niet verdacht beoordeeld of waren niet aanwezig/waarneembaar: leidingisolatie, vinylvloer(en), venstertabletten, deurdorpels, siliconen aan ramen, asfalt, cv-ketel ....

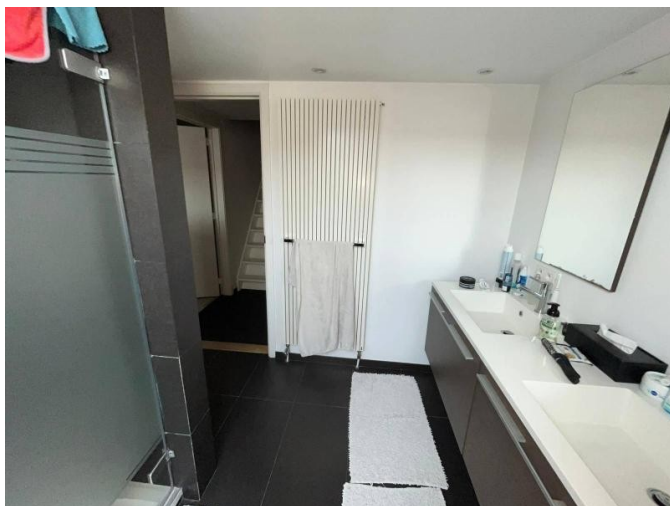
| Fiche 3: Tegellijm..... | 26 |

De gebruikte tegellijm van plinten, wand- en/of vloertegels kan asbest bevatten, het betreft een niet-destructief onderzoek, daardoor kon deze niet visueel vastgesteld, beoordeeld en bemonsterd worden.

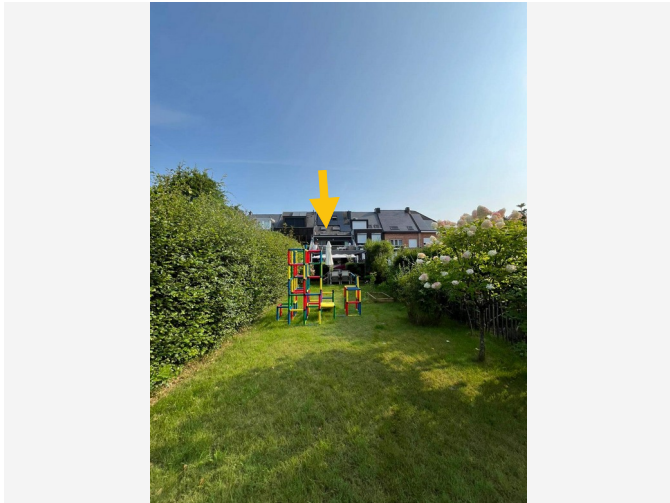
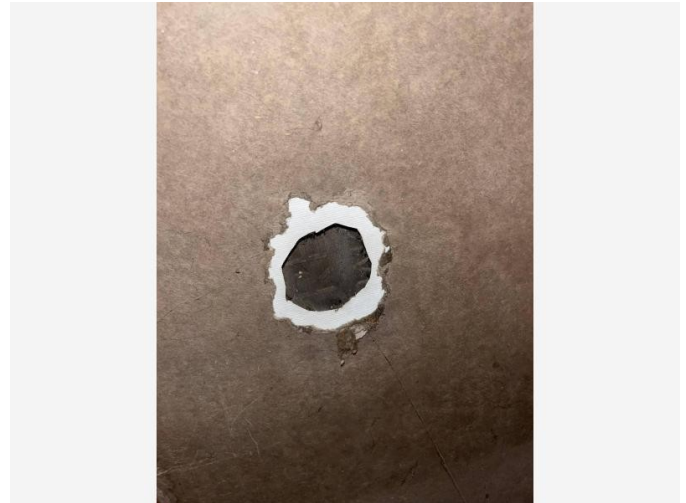
## Fiche 4: Onderdak

Geen asbest

| Opmerking | Betreft een ruwe schatting.<br><br>Factuur van dakwerker waarin duidelijk vermeld staat dat dit NT-onderdakplaten betreffen. |

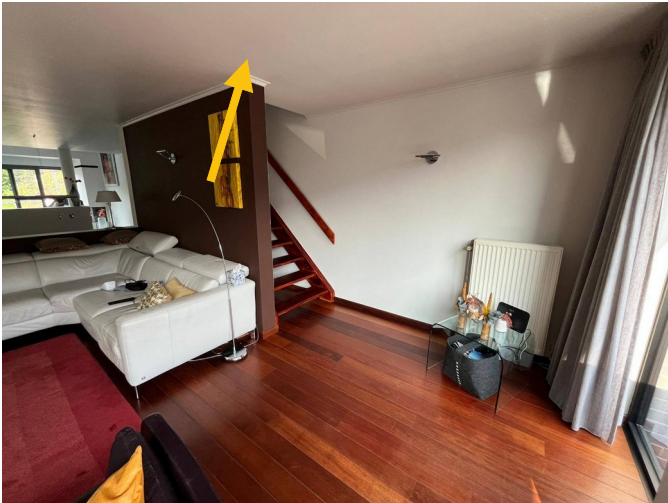
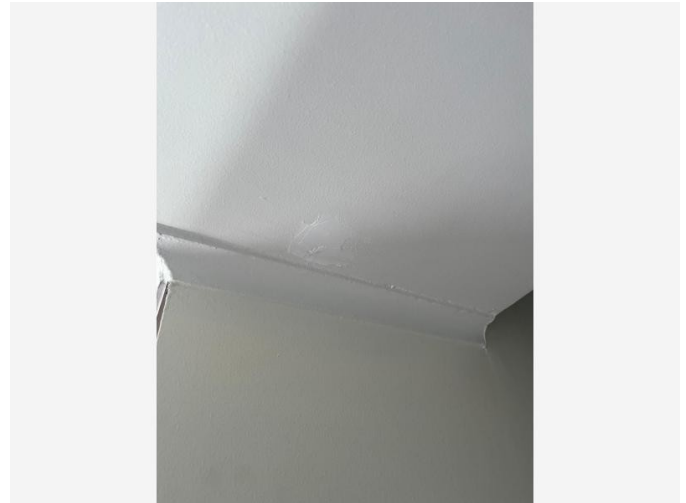
## Fiche 5: Pleisterwerk aan plafond

Geen asbest

| # | Type | Referentie | Resultaat |
|---|---|---|---|
| 5.1 | Mengmonster | MM02 | Geen asbest |

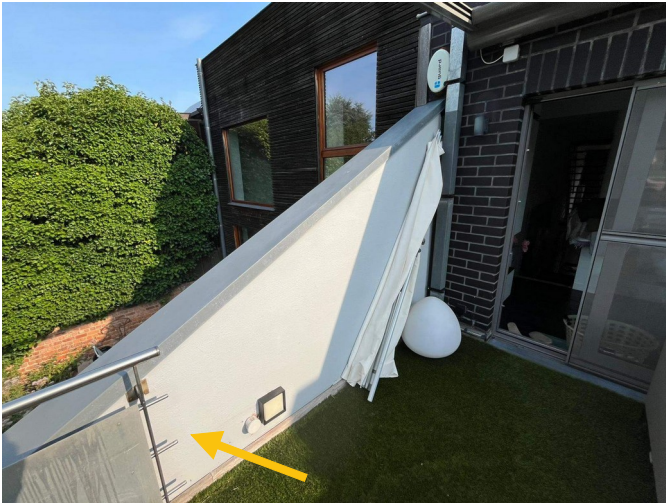
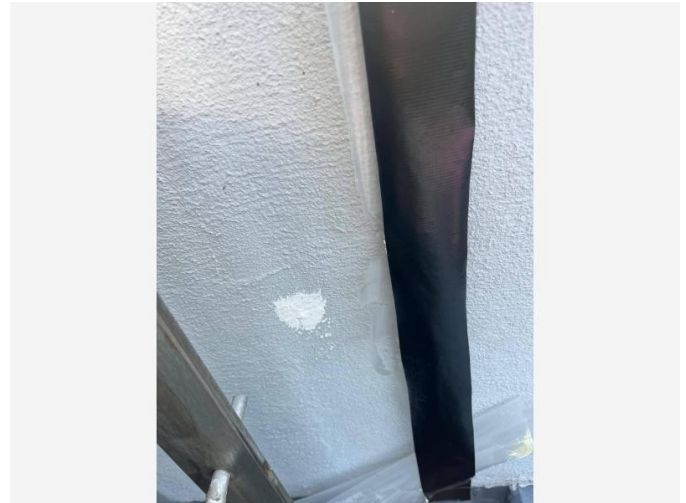
## Fiche 6: Crepi terrasmuur

Geen asbest

| # | Type | Referentie | Resultaat |
|---|---|---|---|
| 6.1 | Mengmonster | MM04 | Geen asbest |

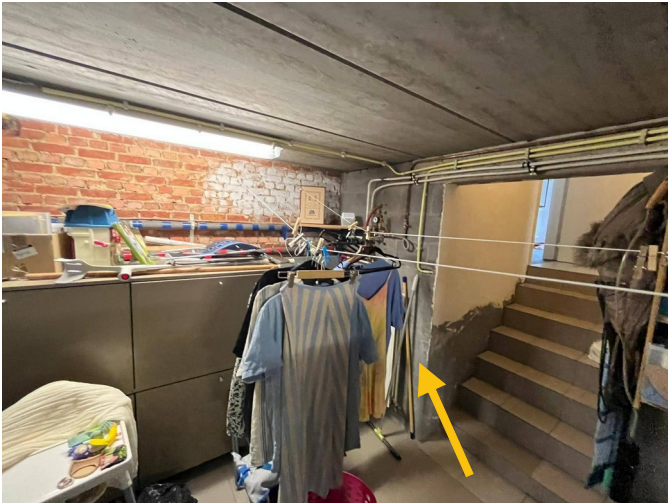
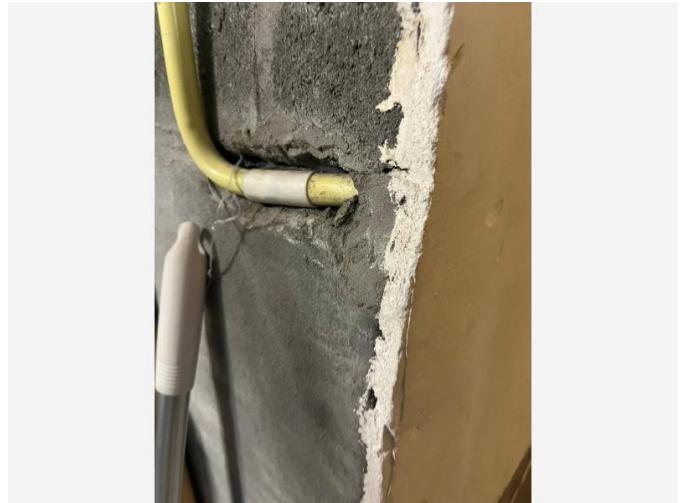
## Fiche 7: Cementlaag kelder

Geen asbest

| # | Type | Referentie | Resultaat |
|---|---|---|---|
| 7.1 | Mengmonster | MM03 | Geen asbest |

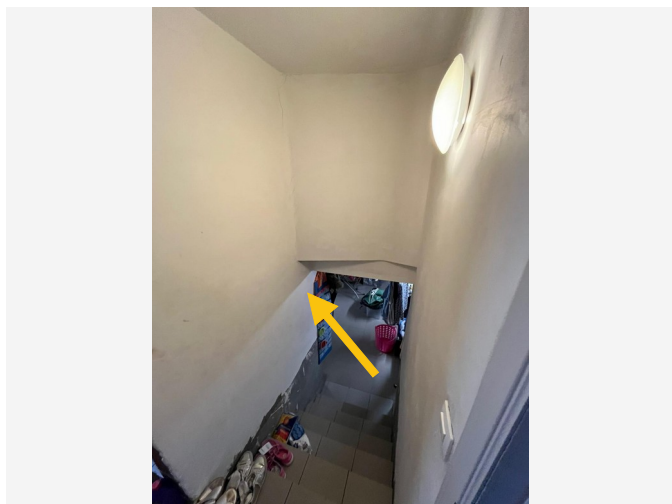
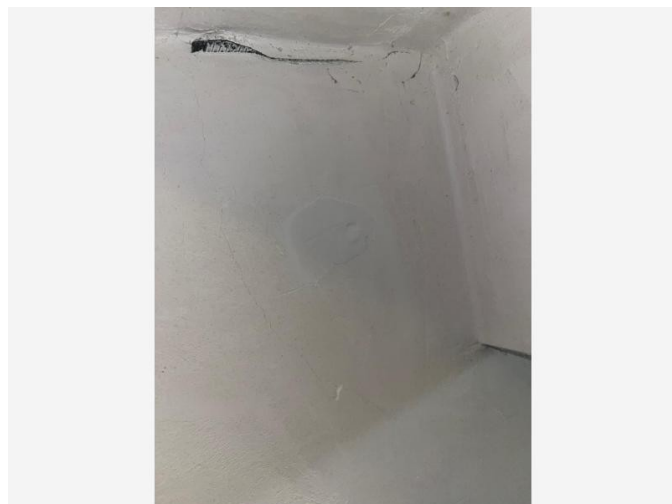
## Fiche 8: Pleisterwerk aan muren

Geen asbest

| # | Type | Referentie | Resultaat |
|---|---|---|---|
| 8.1 | Mengmonster | MM01 | Geen asbest |

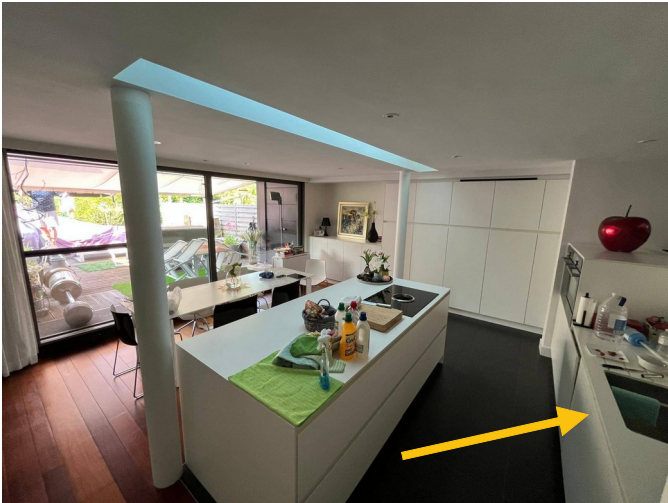
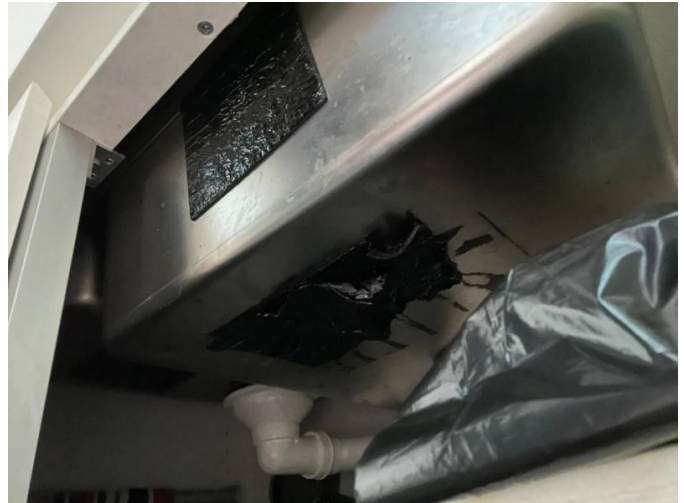
## Fiche 9: Bitumen geluidslab onder spoeltafel

Geen asbest

| Opmerking | <p>Het betreft een schatting van de hoeveelheid.</p> <p>bewijsdocument dat spoelbak van het merk Blanco is aangekocht samen met de keuken in 2015.</p> |

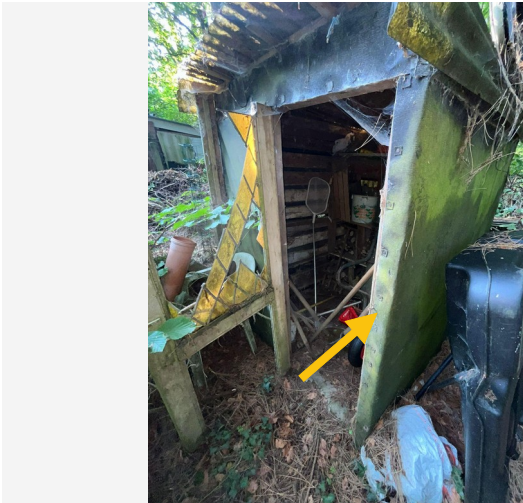
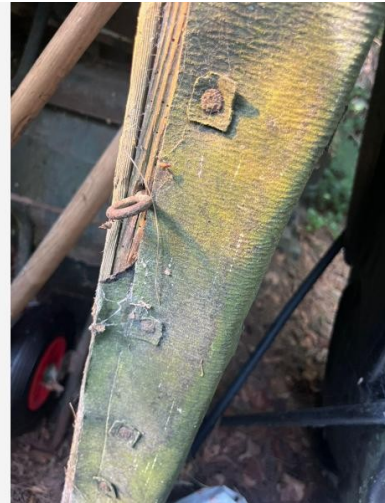
Geen asbest

| # | Type | Referentie | Resultaat |
|---|---|---|---|
| 10.1 | Puntmonster | PM01 | Geen asbest |

| Beschrijving | bitumen gevelbekleding houtberging |
