# Asbestinventarisatattest

Nekkerspoelstraat 165, 2800 Mechelen

Attestnummer : 20250822-000212.000

**Niet-asbestveilig**

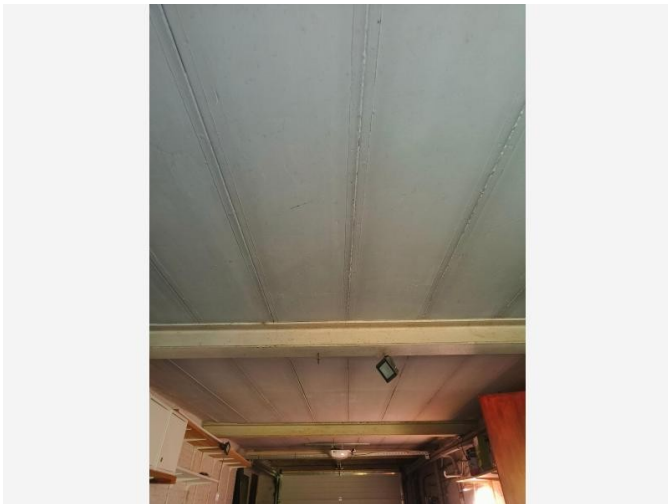
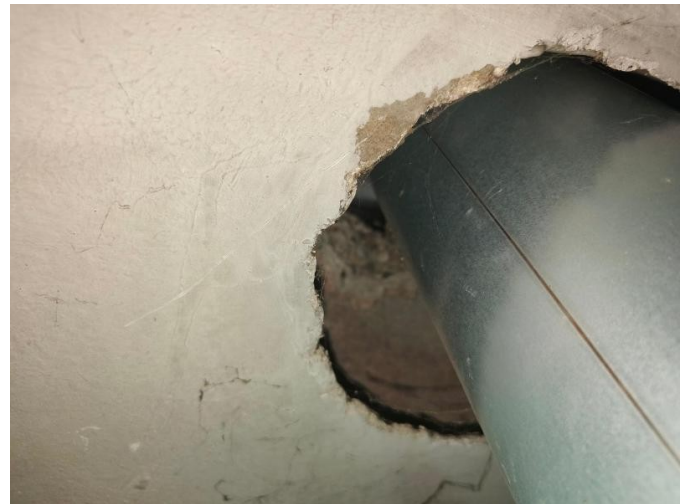
Het asbestmateriaal valt onder de mijlpaal van 2040.

Verwijderen

| Eindbeoordeling materiaalrisico | Verhoogd materiaalrisico en/of verhoogde kans op vezelvrijgave |

| Asbestsoort (vezeltype) | Crocidoliet aanwezig |
| Toestand van het materiaal | Licht beschadigd, licht verweerd. Intact calciumsilicaatmateriaal of categorie III 'gebondenheid' |

| Beschrijving | Platen tegen plafond garage |
| Asbestmateriaal | Plaat, paneel, tablet - Type Menuiserite |

- Verwijder dit asbestmateriaal zo snel mogelijk. Volg de toestand goed op.
- Voer bijkomende staalname(s) uit.

- Hermetische zone (erkend asbestverwijderaar)

Dit betreft een hechtgebonden asbestmateriaal dat bij de verwijdering hoogstwaarschijnlijk gebroken of gescheurd zal worden. Het verwijderen van deze toepassing kan een grote vezelvrijgave tot gevolg hebben. Deze toepassing kan enkel verwijderd worden in een hermetische zone door een erkend asbestverwijderaar.

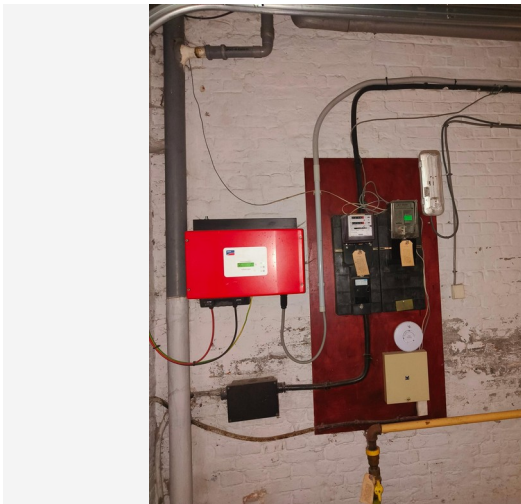
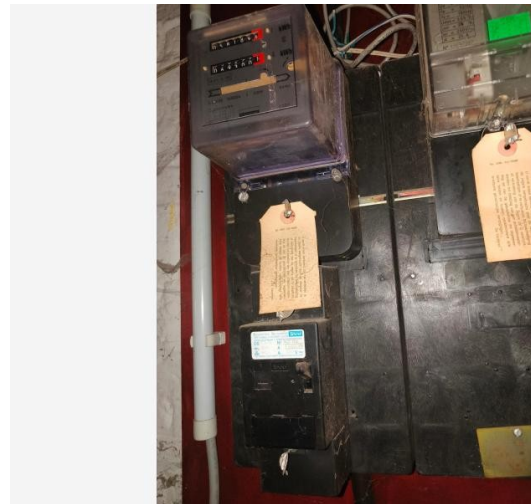
Zorgvuldig beheren

| Eindbeoordeling materiaalarisico | Laag materiaalarisico en/of verlaagde kans op vezelvrijgave |

| Asbestsoort (vezeltype) | Crocidoliet aanwezig |

| Beschrijving | Bakeliet (oud elektrisch materieel) |
| Opmerking | Het betreft al het oud elektrisch (schakel)materieel van bakeliet (bvb; schakelaars/klemmendozen/stopcontacten/lamphouders...) Het betreft een ruwe schatting van de hoeveelheid. |

- Zorg voor een veilig beheer. Vermijd het beschadigen van het asbestmateriaal. Controleer de toestand jaarlijks op wijzigingen.
- Voer bijkomende staalname(s) uit.

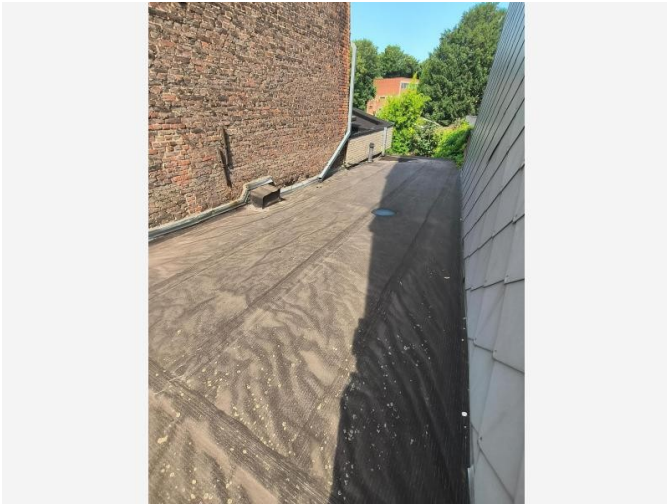
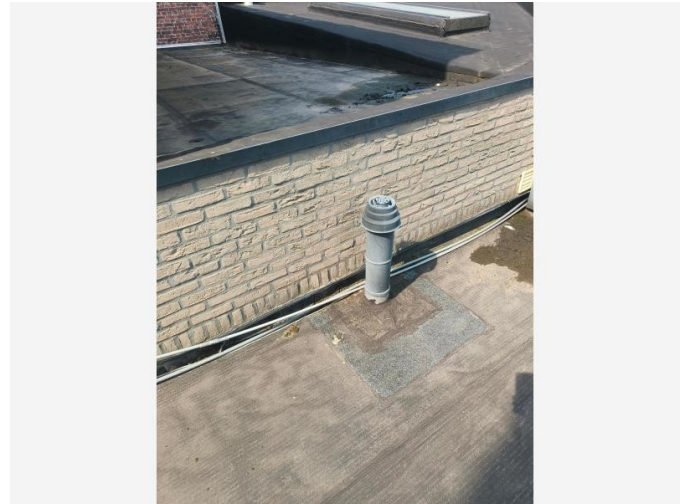
Zorgvuldig beheren

| Eindbeoordeling materiaalrisico | Laag materiaalrisico en/of verlaagde kans op vezelvrijgave |

| Asbestsoort (vezeltype) | Alleen chrysotiel |

- Zorg voor een veilig beheer. Vermijd het beschadigen van het asbestmateriaal. Controleer de toestand jaarlijks op wijzigingen.
- Voer bijkomende staalname(s) uit.

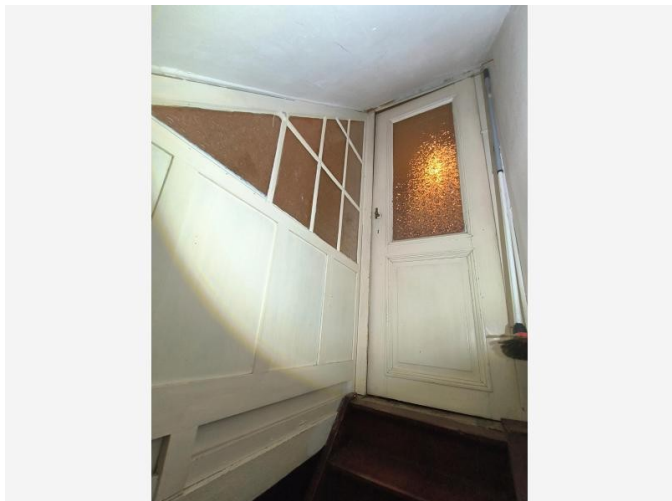
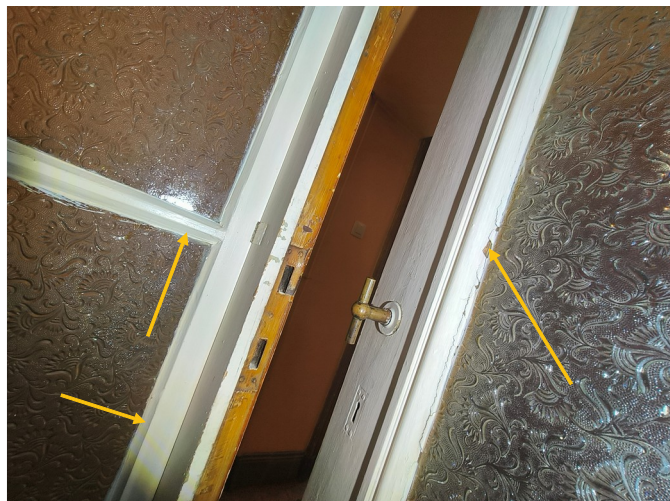
## Fiche 4: Mastiek (oud) schrijnwerk deur en raampjes trap kelder

| Opmerking | Al het oude schrijnwerk dat mastiek bevat die (half)hard is geworden is verdacht. Het betreft een ruwe schatting van de hoeveelheid. (tussen kader en glas) |

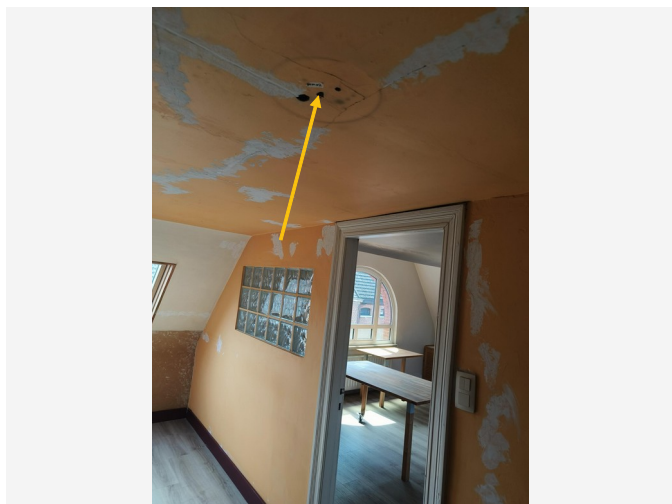
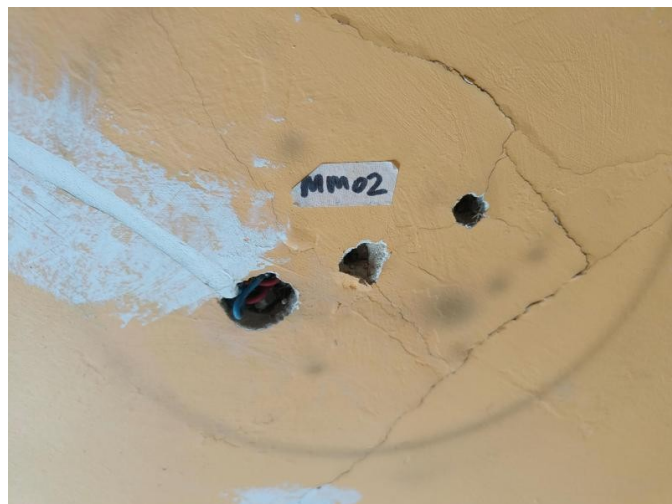
## Fiche 14: Pleisterwerk aan plafond

Geen asbest

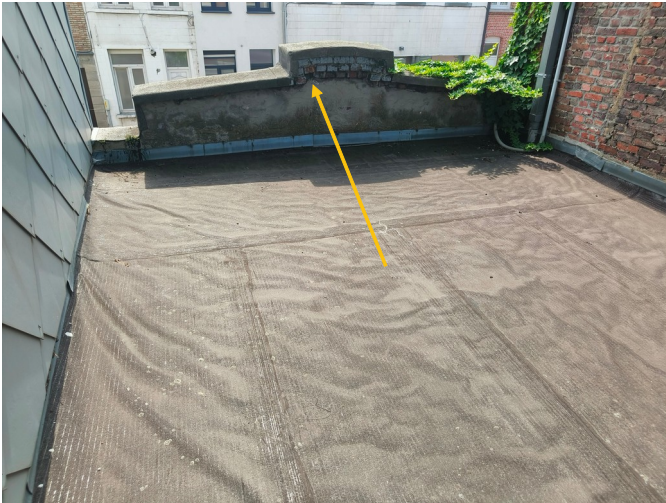
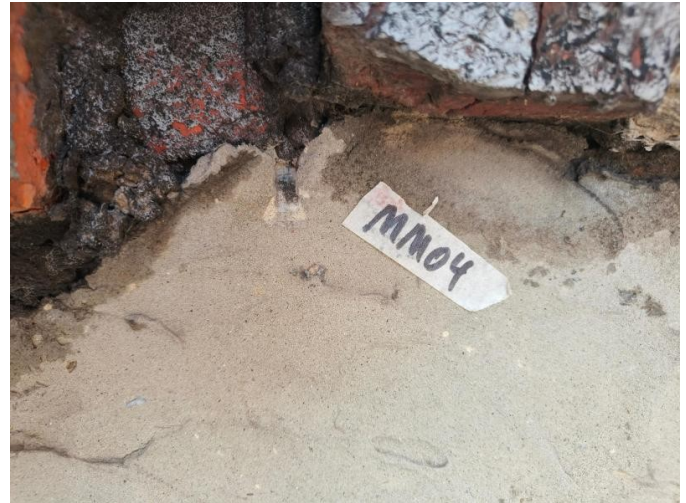
## Fiche 15: Cementlaag buiten

Geen asbest

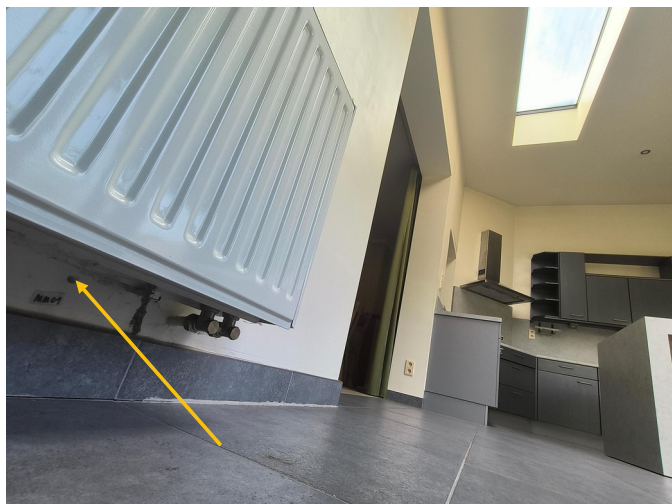
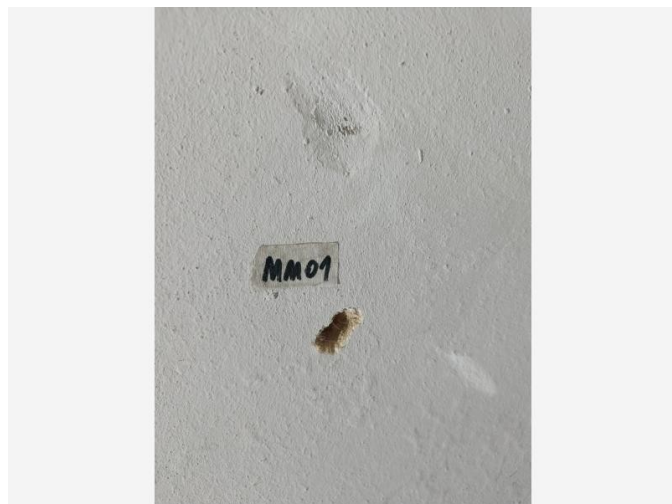
## Fiche 16: Pleisterwerk aan muren

Geen asbest

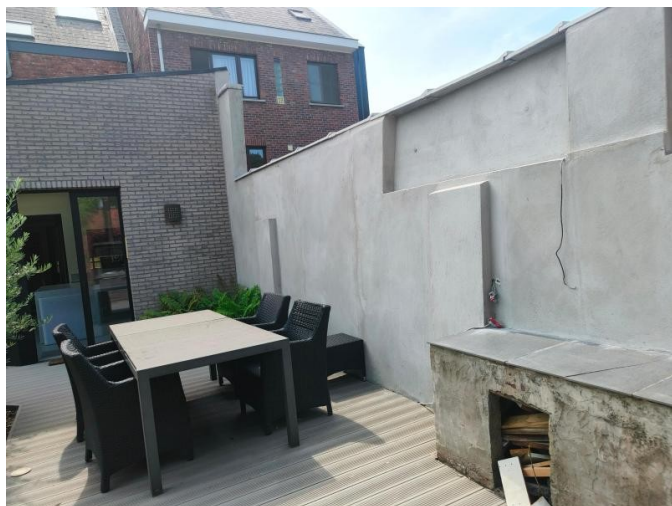
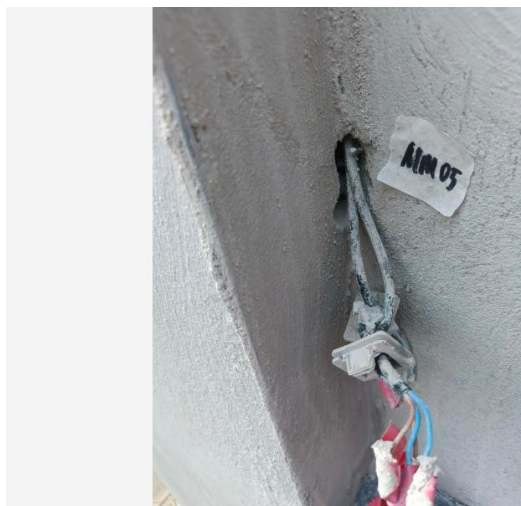
## Fiche 17: Crepi scheidingsmuur

Geen asbest

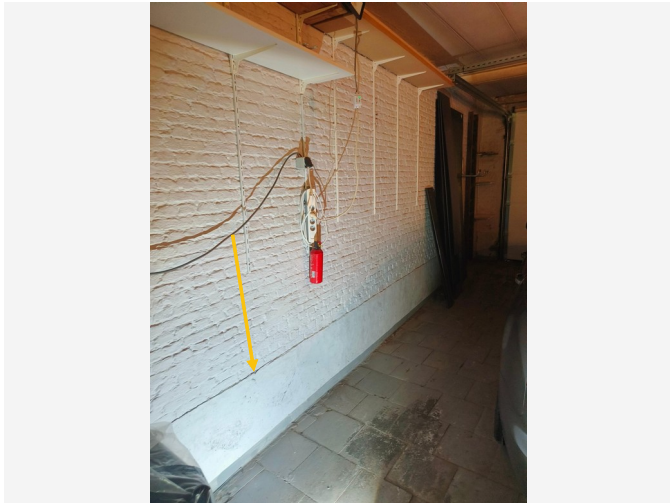
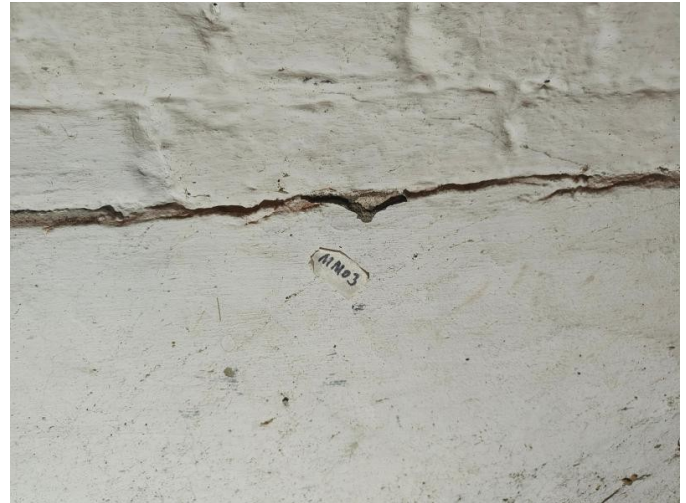
## Fiche 18: Cementlaag binnen

Geen asbest

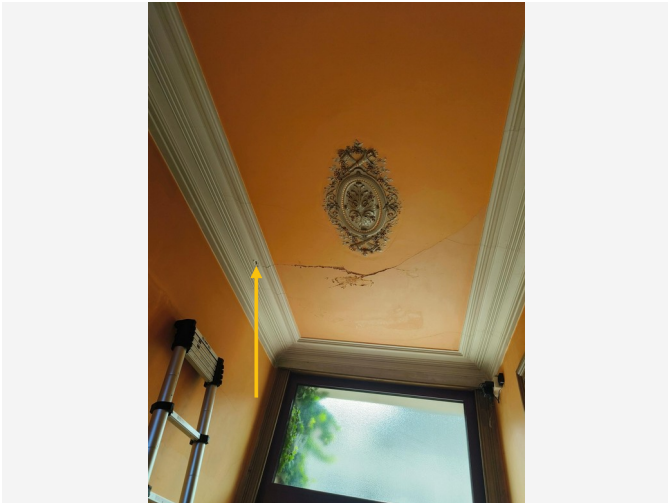
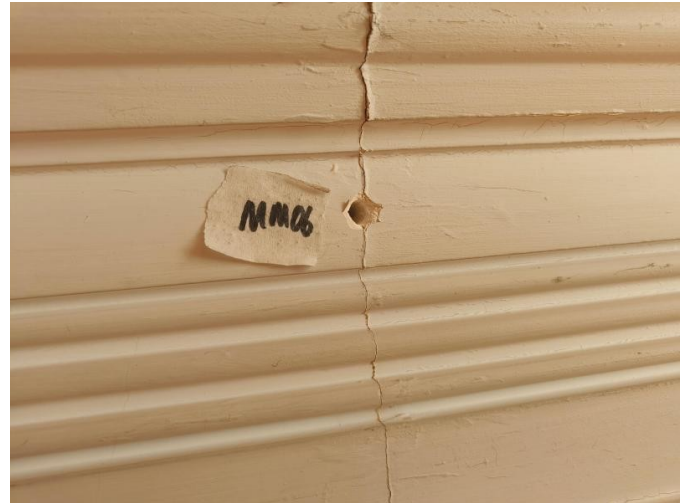
## Fiche 19: Moluren inkomhal-living

Geen asbest
