# Asbestinventarisatetest

Oude Liersebaan 94, 2570 Duffel

Attestnummer : 20250902-000163.000

**Niet-asbestveilig**

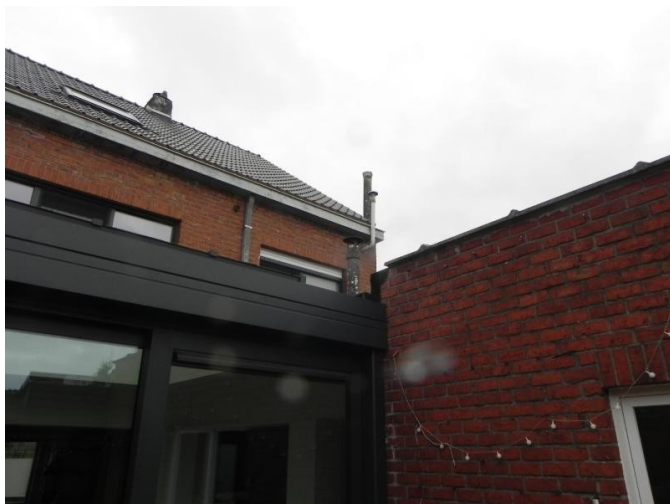
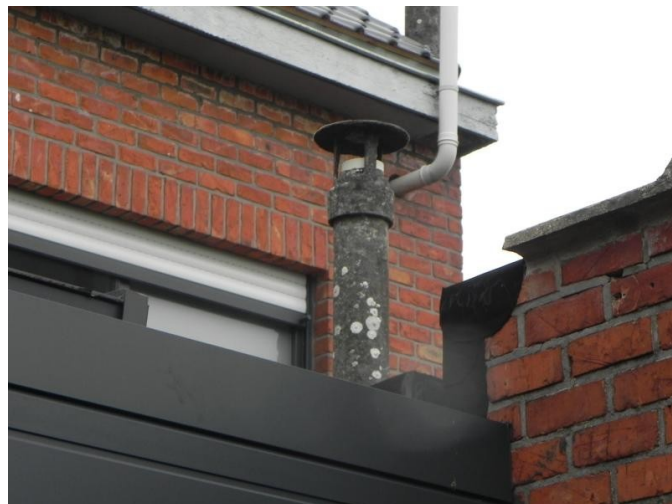
**Dringend verwijderen**

| Eindbeoordeling materiaalrisico | Hoog materiaalrisico en/of hoge kans op vezelvrijgave |

| Asbestsoort (vezeltype) | Crocidoliet aanwezig |
| Toestand van het materiaal | Matig beschadigd, matig verweerd |

| Beschrijving | Rookgaskanaal |
| Opmerking | <p>Enkel het zichtbare gedeelte van het rookgaskanaal werd genoteerd bij de hoeveelheid.</p> <p>Het betreft een (ruwe) schatting van de hoeveelheid.</p> |

- Verwijder dit asbestmateriaal zo snel mogelijk. Volg de toestand goed op.
- Voer bijkomende staalname(s) uit.

- Eenvoudige handelingen: mag via doe-het-zelf of door werknemer(s) met opleidingsattest eenvoudige handelingen  
Als dit materiaal verwijderd kan worden zonder het te breken, te beschadigen... , dan mag met dit met eenvoudige handelingen.  
Vermijd stofvorming en stofverspreiding op elk moment van de werken. Bevochtig of fixeer het materiaal.  
Het gebruik van sneldraaiende werktuigen (boormachine, slijpschijf, hogedrukreiniger...) is verboden.  
Zorg voor gepaste persoonlijke beschermingsmiddelen: minimaal FFP3-mondmasker (EN 149), wegwerpovertuig met kap (minimaal Cat III, type 5/6), wegwerphandschoenen en overschoenen of afspoelbaar schoeisel.  
Afval: particulieren kunnen dit dubbel en luchtdicht verpakt aanbieden bij hun recyclagepark (raadpleeg de

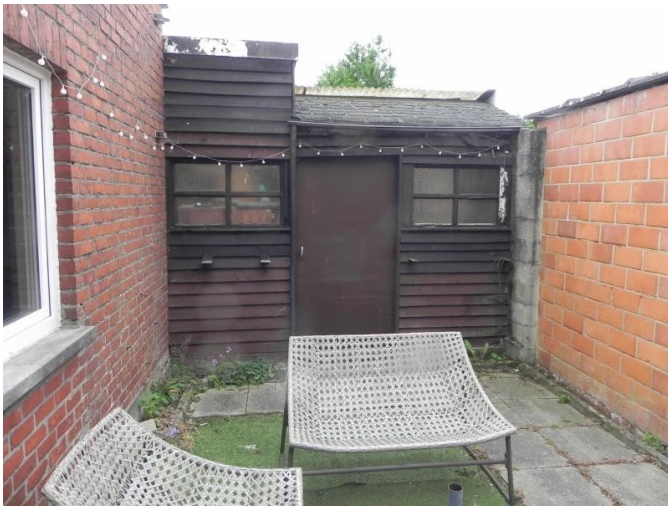
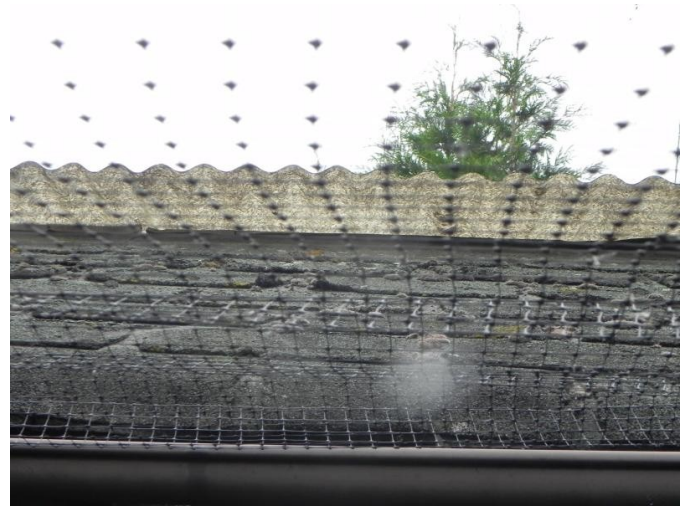
Verwijderen

| Eindbeoordeling materiaalarisico | Verhoogd materiaalarisico en/of verhoogde kans op vezelvrijgave |

| Asbestsoort (vezeltype) | Alleen chrysotiel |
| Toestand van het materiaal | Matig beschadigd, matig verweerd |

| Beschrijving | Bitumen leien |

- Verwijder dit asbestmateriaal zo snel mogelijk. Volg de toestand goed op.
- Voer bijkomende staalname(s) uit.

- Eenvoudige handelingen: mag via doe-het-zelf of door werknemer(s) met opleidingsattest eenvoudige handelingen  
Als dit materiaal verwijderd kan worden zonder het te breken, te beschadigen... , dan mag met dit met eenvoudige handelingen.  
Vermijd stofvorming en stofverspreiding op elk moment van de werken. Bevochtig of fixeer het materiaal.  
Het gebruik van sneldraaiende werktuigen (boormachine, slijpschijf, hogedrukreiniger...) is verboden.  
Zorg voor gepaste persoonlijke beschermingsmiddelen: minimaal FFP3-mondmasker (EN 149), wegwerpovertrek met kap (minimaal Cat III, type 5/6), wegwerphandschoenen en overschoenen of afspoelbaar schoeisel.  
Afval: particulieren kunnen dit dubbel en luchtdicht verpakt aanbieden bij hun recyclagepark (raadpleeg de

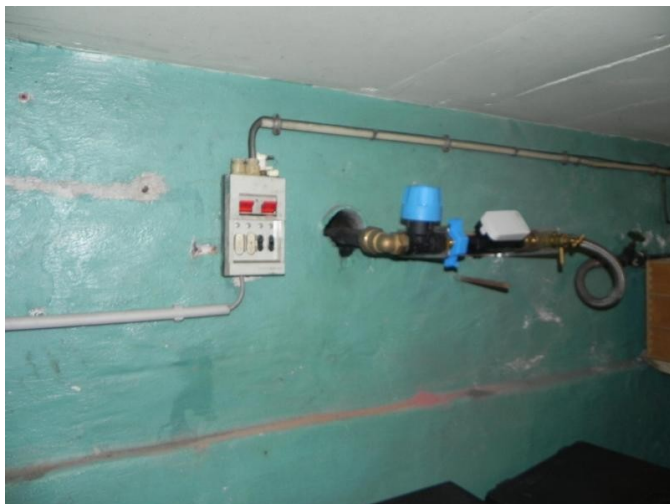
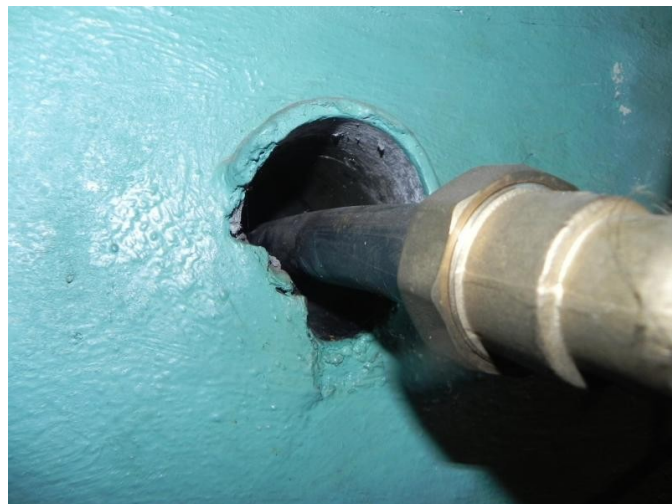
Maatregelen nemen

| Eindbeoordeling materiaalarisico | Verhoogd materiaalarisico en/of verhoogde kans op vezelvrijgave |

| Asbestsoort (vezeltype) | Crocidoliet aanwezig |
| Toestand van het materiaal | Licht beschadigd, licht verweerd. Intact calciumsilicaatmateriaal of categorie III 'gebondenheid' |

| Beschrijving | Doorvoerbuizen voor technische leidingen |
| Opmerking | Enkel het zichtbare gedeelte en de muurdoorvoer is bij de lengte ingegeven. Het is onduidelijk hoe ver de buis in de grond doorloopt. |

- Zorg voor een veilig beheer en verwijder dit asbestmateriaal wanneer het bij werken eenvoudig bereikbaar wordt. Controleer de toestand jaarlijks op wijzigingen.
- Voer bijkomende staalname(s) uit.

- Eenvoudige handelingen: mag via doe-het-zelf of door werknemer(s) met opleidingsattest eenvoudige handelingen  
Als dit materiaal verwijderd kan worden zonder het te breken, te beschadigen... , dan mag met dit met eenvoudige handelingen.  
Vermijd stofvorming en stofverspreiding op elk moment van de werken. Bevochtig of fixeer het materiaal.  
Het gebruik van sneldraaiende werktuigen (boormachine, slijpschijf, hogedrukreiniger...) is verboden.  
Zorg voor gepaste persoonlijke beschermingsmiddelen: minimaal FFP3-mondmasker (EN 149), wegwerpovertal met kap (minimaal Cat III, type 5/6), wegwerphandschoenen en overschoenen of afspoelbaar schoeisel.

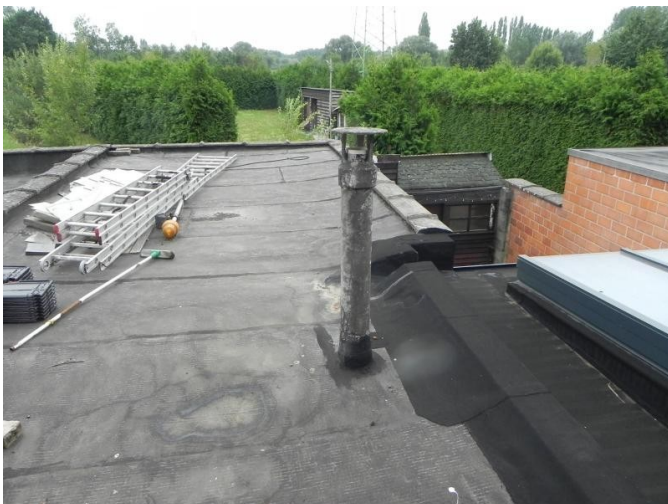
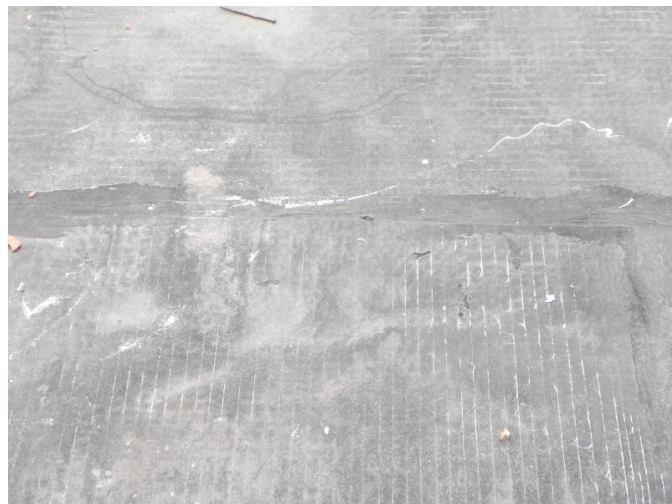
Zorgvuldig beheren

- Zorg voor een veilig beheer. Vermijd het beschadigen van het asbestmateriaal. Controleer de toestand jaarlijks op wijzigingen.
- Voer bijkomende staalname(s) uit.

- Eenvoudige handelingen: mag via doe-het-zelf of door werknemer(s) met opleidingsattest eenvoudige handelingen  
Als dit materiaal verwijderd kan worden zonder het te breken, te beschadigen... , dan mag met dit met eenvoudige handelingen echter alleen door werknemers met een opleidingsattest.  
Vermijd stofvorming en stofverspreiding op elk moment van de werken. Bevochtig of fixeer het materiaal.  
Het gebruik van sneldraaiende werktuigen (boormachine, slijpschijf, hogedrukreiniger...) is verboden.  
Zorg voor gepaste persoonlijke beschermingsmiddelen: minimaal FFP3-mondmasker (EN 149), wegwerpovertuig met kap (minimaal Cat III, type 5/6), wegwerphandschoenen en overschoenen of afspoelbaar schoeisel.

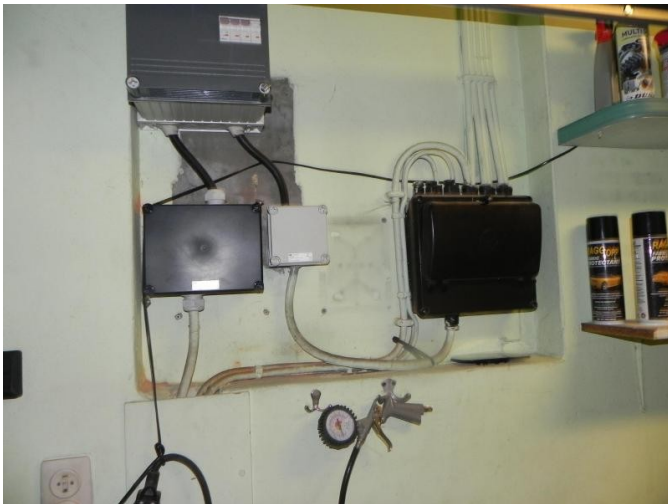
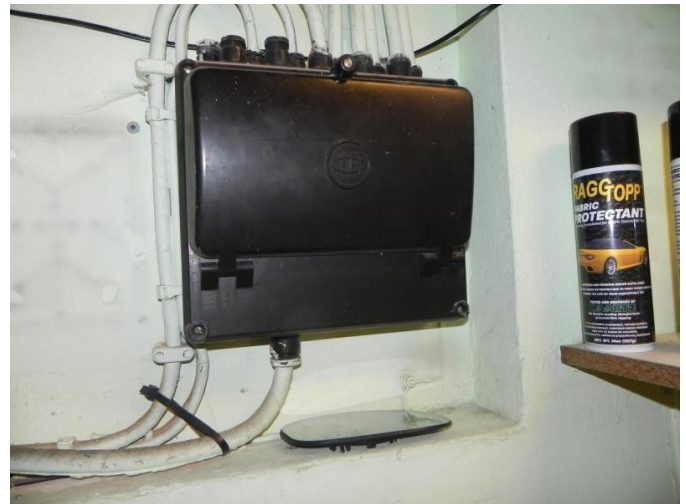
| Opmerking | Het betreft al het oud elektrisch (schakel)materieel van bakeliet (bvb; schakelaars/klemmendozen/stopcontacten/lamphouders...) Het betreft een ruwe schatting van de hoeveelheid. |

- Eenvoudige handelingen: mag via doe-het-zelf of door werknemer(s) met opleidingsattest eenvoudige handelingen  
Als dit materiaal verwijderd kan worden zonder het te breken, te beschadigen... , dan mag met dit met eenvoudige handelingen.  
Vermijd stofvorming en stofverspreiding op elk moment van de werken. Bevochtig of fixeer het materiaal.  
Het gebruik van sneldraaiende werktuigen (boormachine, slijpschijf, hogedrukreiniger...) is verboden.  
Zorg voor gepaste persoonlijke beschermingsmiddelen: minimaal FFP3-mondmasker (EN 149), wegwerpovertrek met kap (minimaal Cat III, type 5/6), wegwerphandschoenen en overschoenen of afspoelbaar schoeisel.

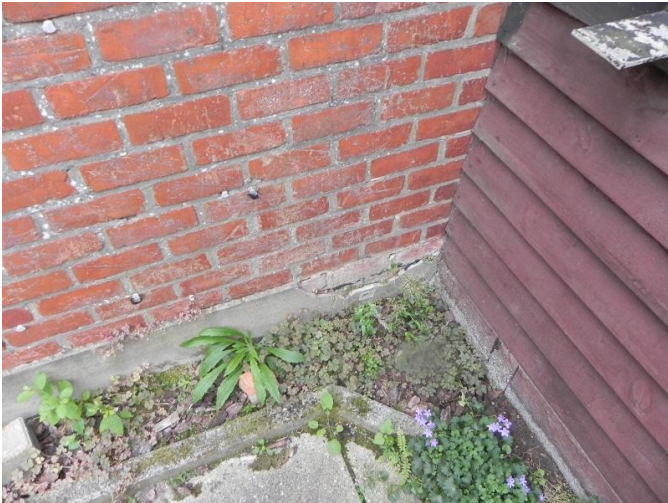
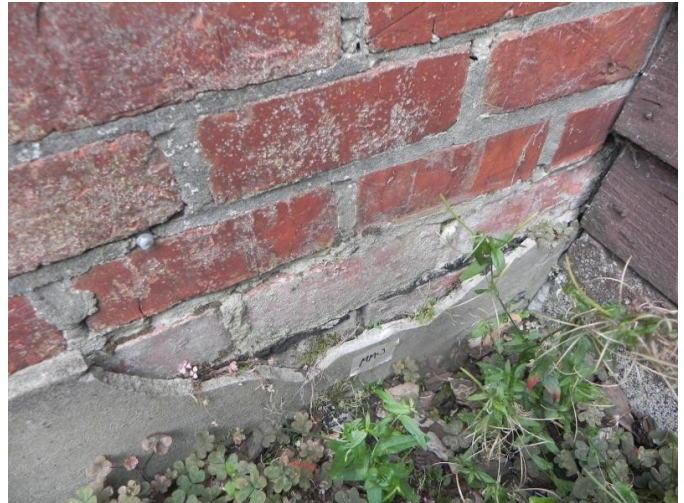
## Fiche 12: Cementlaag buiten

Geen asbest

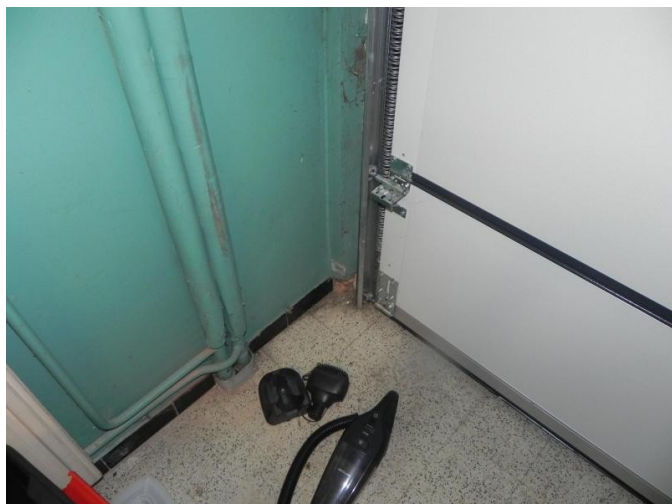
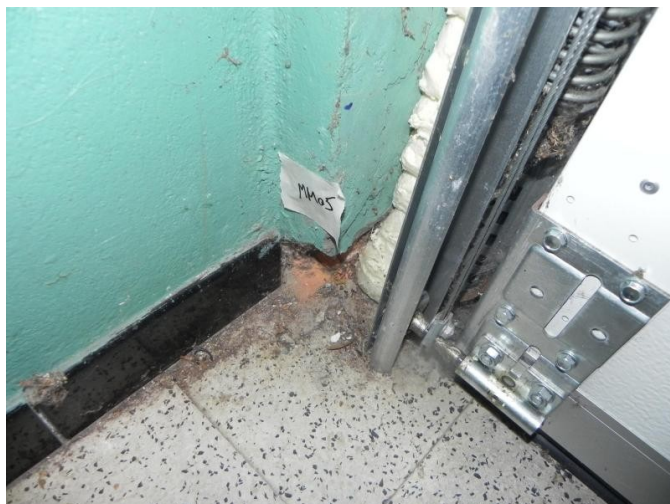
## Fiche 13: Cementlaag in garage

Geen asbest

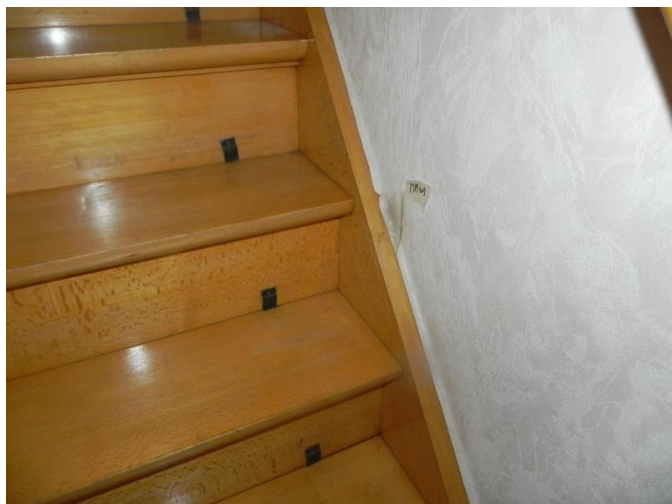
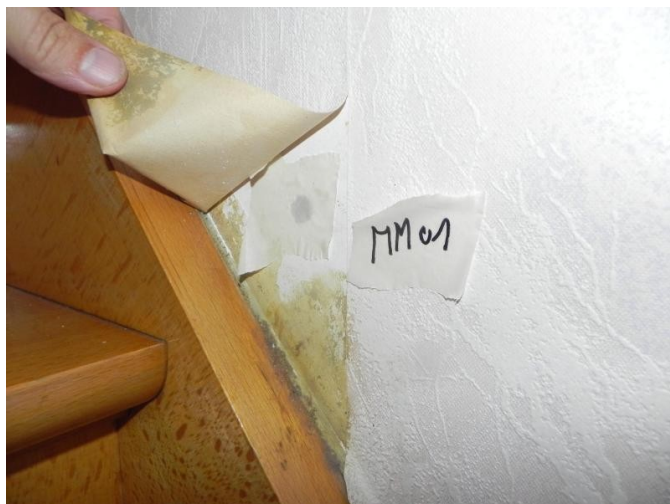
## Fiche 14: Pleisterwerk aan muren

Geen asbest

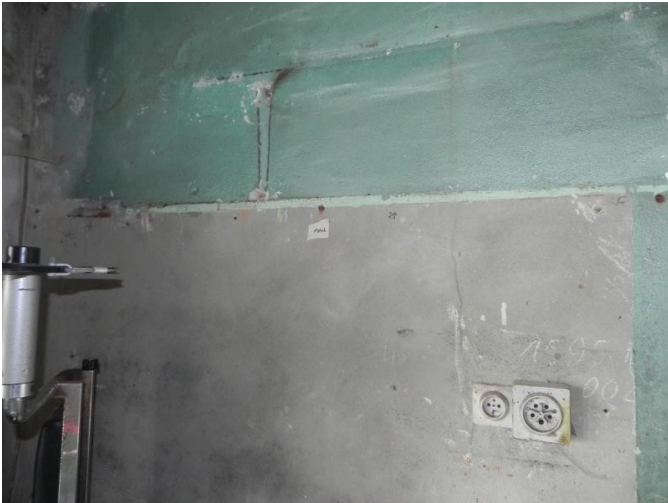
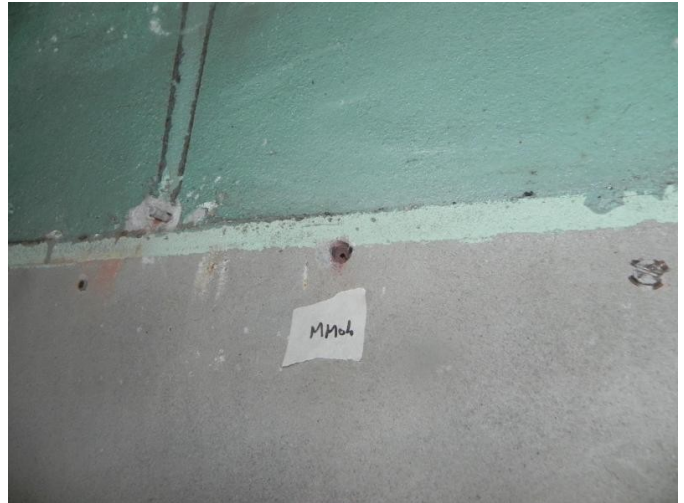
## Fiche 15: Cementlaag in berging

Geen asbest

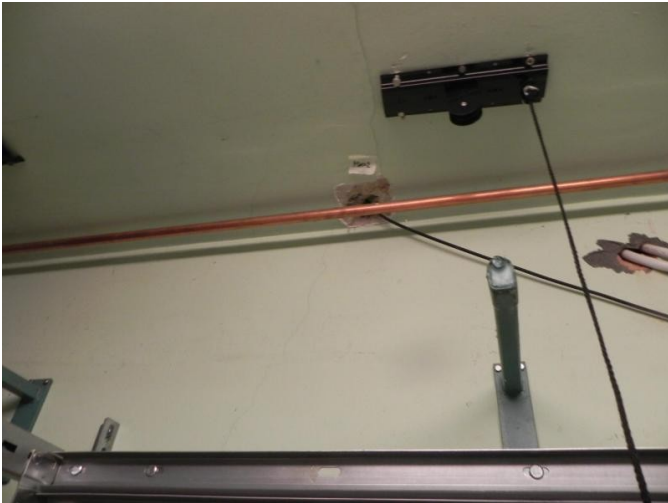
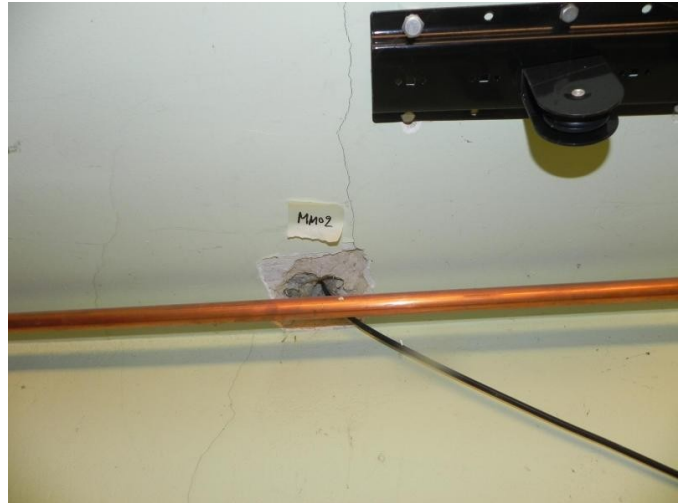
## Fiche 16: Pleisterwerk aan plafond

Geen asbest

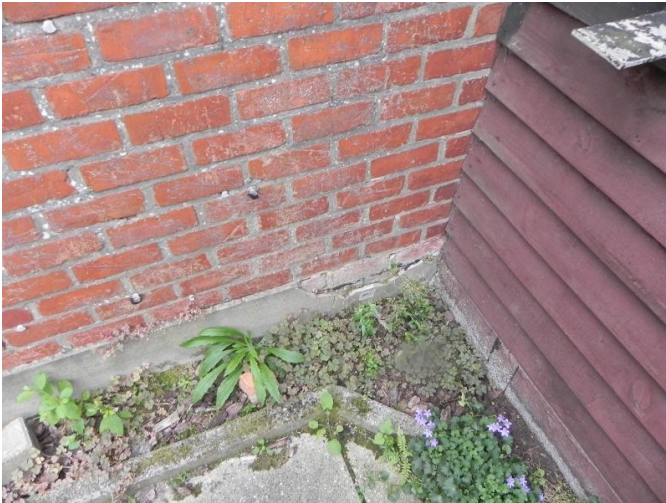
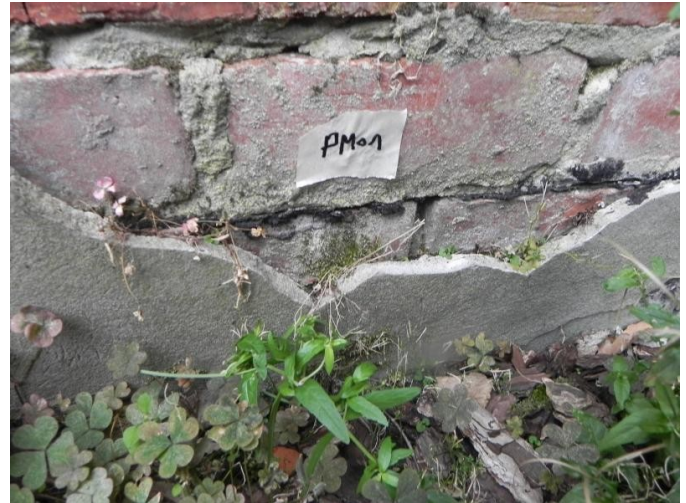
## Fiche 17: Bitumen waterkering

Geen asbest
