# Asbestinventarisatetest

Beatrijsstraat 41, 2860 Sint-Katelijne-Waver

Attestnummer : 20250619-000294.001

Uitgegeven op : 20.06.2025

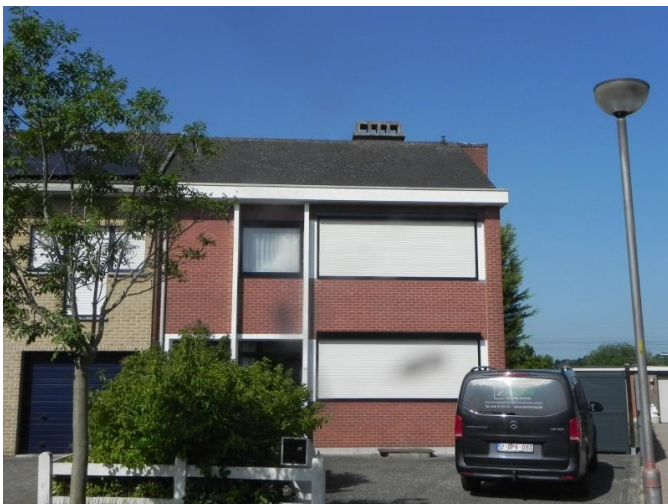
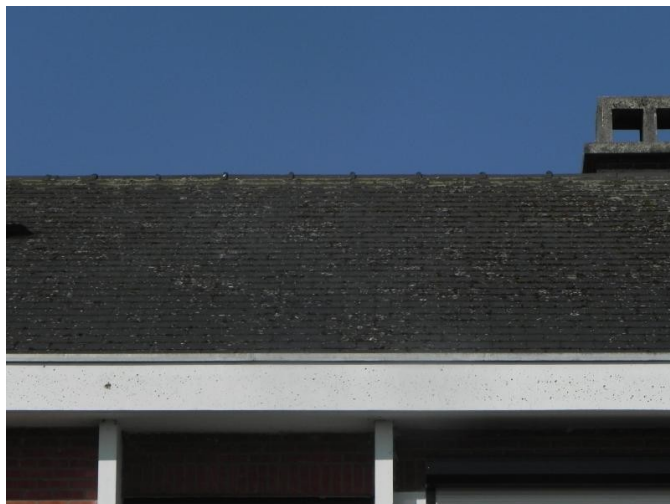
Het asbestmateriaal valt onder de mijlpaal van 2034.

| Eindbeoordeling materiaalrisico | Verhoogd materiaalrisico en/of verhoogde kans op vezelvrijgave |

| Asbestsoort (vezeltype) | Crocidoliet aanwezig |
| Toestand van het materiaal | Matig beschadigd, matig verweerd |

| Beschrijving | Leien op dak |
| Opmerking | De hoeveelheid betreft een ruwe schatting. |

- Verwijder dit asbestmateriaal zo snel mogelijk. Volg de toestand goed op.
- Hemelwater dat afspoelt van asbestcement daken of gevels kan asbestdeeltjes bevatten. Gebruik het enkel voor gesloten circuits (bv. spoelen toiletten). Reinig na het vervangen van het dak of de gevel de dakgoten en regenwaterput of -ton om asbesthoudend sediment of slib te verwijderen

- Eenvoudige handelingen: mag via doe-het-zelf of door werknemer(s) met opleidingsattest eenvoudige handelingen  
Als dit materiaal verwijderd kan worden zonder het te breken, te beschadigen... , dan mag met dit met eenvoudige handelingen.  
Vermijd stofvorming en stofverspreiding op elk moment van de werken. Bevochtig of fixeer het materiaal.  
Het gebruik van sneldraaiende werktuigen (boormachine, slijpschijf, hogedrukreiniger...) is verboden.  
Zorg voor gepaste persoonlijke beschermingsmiddelen: minimaal FFP3-mondmasker (EN 149), wegwerpovertuig met kap (minimaal Cat III, type 5/6), wegwerphandschoenen en overschoenen of afspoelbaar schoeisel.

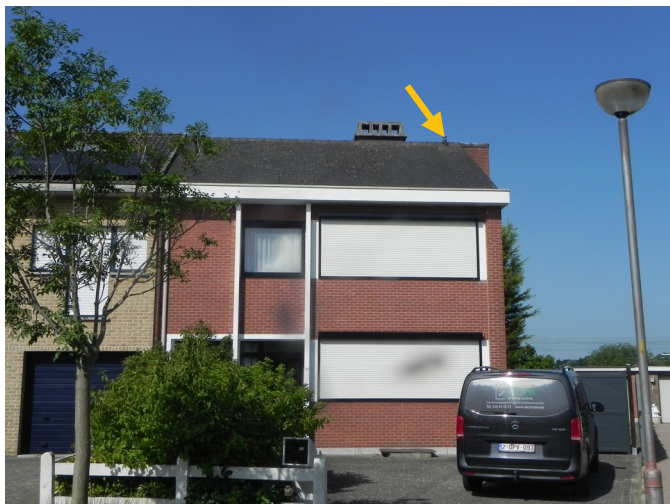
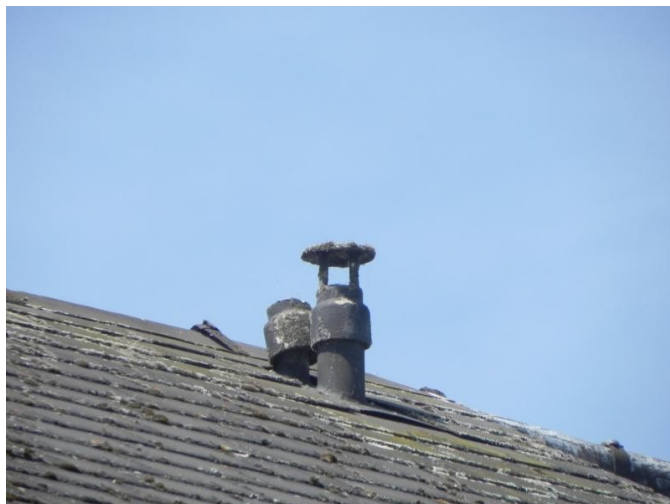
Het asbestmateriaal valt onder de mijlpaal van 2034.

| Eindbeoordeling materiaalarisico | Laag materiaalarisico en/of verlaagde kans op vezelvrijgave |

| Asbestsoort (vezeltype) | Crocidoliet aanwezig |
| Toestand van het materiaal | Licht beschadigd, licht verweerd. Intact calciumsilicaatmateriaal of categorie III 'gebondenheid' |

| Beschrijving | Rookgaskanaal plus schouwhoed |
| Opmerking | Enkel het zichtbare gedeelte werd genoteerd bij de hoeveelheid. Het is onduidelijk of de buis doorloopt in de schouw. |

- Zorg voor een veilig beheer. Vermijd het beschadigen van het asbestmateriaal. Controleer de toestand jaarlijks op wijzigingen.

- Eenvoudige handelingen: mag via doe-het-zelf of door werknemer(s) met opleidingsattest eenvoudige handelingen  
Als dit materiaal verwijderd kan worden zonder het te breken, te beschadigen... , dan mag met dit met eenvoudige handelingen.

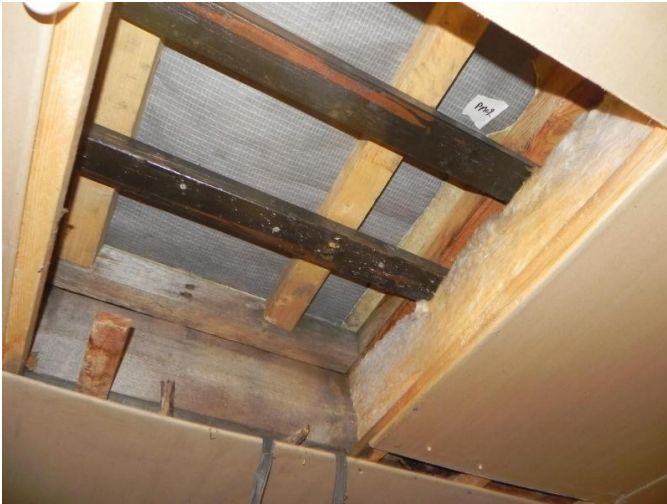
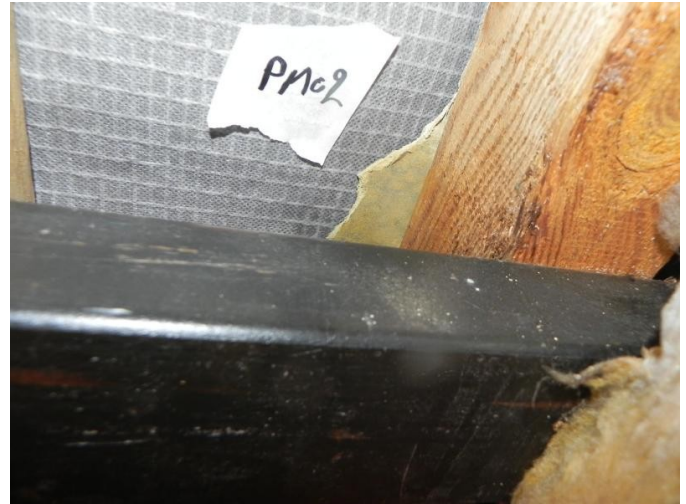
Het asbestmateriaal valt onder de mijlpaal van 2040.

| Eindbeoordeling materiaalisico | Laag materiaalisico en/of verlaagde kans op vezelvrijgave |

| Asbestsoort (vezeltype) | Alleen chrysotiel |
| Toestand van het materiaal | Licht beschadigd, licht verweerd. Intact calciumsilicaatmateriaal of categorie III 'gebondenheid' |

| # | Type | Referentie | Resultaat |
|---|---|---|---|
| 3.1 | Puntmonster | PM02 | Chrysotiel |

| Beschrijving | Onderdak |

- Zorg voor een veilig beheer en verwijder dit asbestmateriaal wanneer het bij werken eenvoudig bereikbaar wordt. Controleer de toestand jaarlijks op wijzigingen.

- Hermetische zone (erkend asbestverwijderaar)  
Dit betreft een hechtgebonden asbestmateriaal dat bij de verwijdering hoogstwaarschijnlijk gebroken of gescheurd zal worden. Het verwijderen van deze toepassing kan een grote vezelvrijgave tot gevolg hebben. Deze toepassing kan enkel verwijderd worden in een hermetische zone door een erkend asbestverwijderaar.

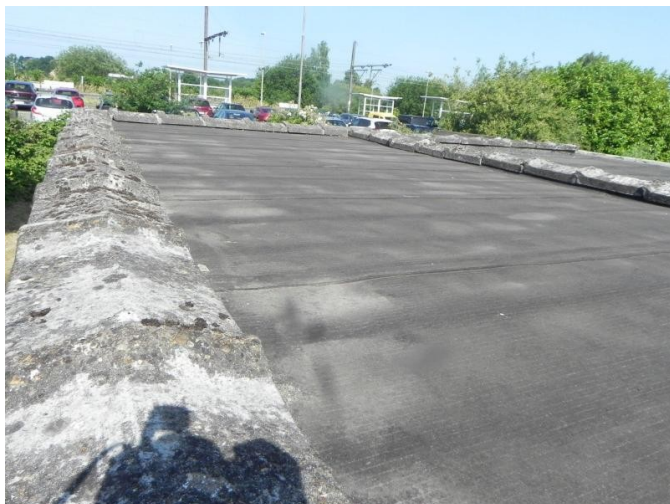
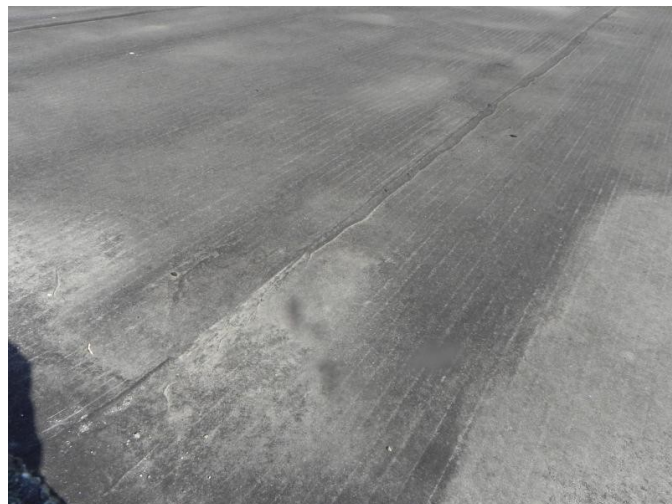
Het asbestmateriaal valt onder de mijlpaal van 2040.

| Eindbeoordeling materiaalrisico | Laag materiaalrisico en/of verlaagde kans op vezelvrijgave |

| Asbestsoort (vezeltype) | Alleen chrysotiel |
| Toestand van het materiaal | Licht beschadigd, licht verweerd. Intact calciumsilicaatmateriaal of categorie III 'gebondenheid' |

| Beschrijving | Roofing op dak |

- Zorg voor een veilig beheer. Vermijd het beschadigen van het asbestmateriaal. Controleer de toestand jaarlijks op wijzigingen.

- Eenvoudige handelingen: mag via doe-het-zelf of door werknemer(s) met opleidingsattest eenvoudige handelingen  
Als dit materiaal verwijderd kan worden zonder het te breken, te beschadigen... , dan mag met dit met eenvoudige handelingen echter alleen door werknemers met een opleidingsattest.

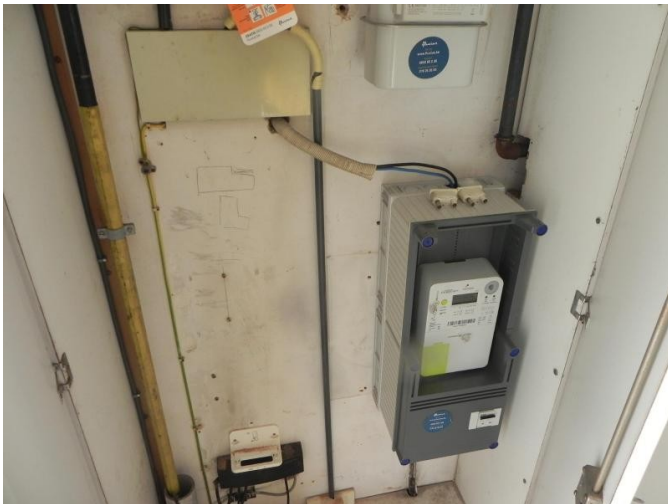
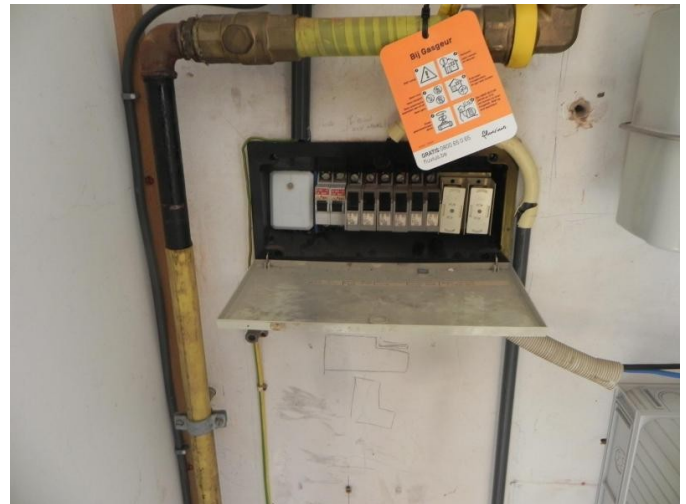
Het asbestmateriaal valt onder de mijlpaal van 2040.

| Opmerking | Het betreft al het oud elektrisch (schakel)materieel van bakeliet (bvb; schakelaars/klemmendozen/stopcontacten/lamphouders...) Het betreft een ruwe schatting van de hoeveelheid. |

- Zorg voor een veilig beheer. Vermijd het beschadigen van het asbestmateriaal. Controleer de toestand jaarlijks op wijzigingen.

- Eenvoudige handelingen: mag via doe-het-zelf of door werknemer(s) met opleidingsattest eenvoudige handelingen  
Als dit materiaal verwijderd kan worden zonder het te breken, te beschadigen... , dan mag met dit met eenvoudige handelingen.

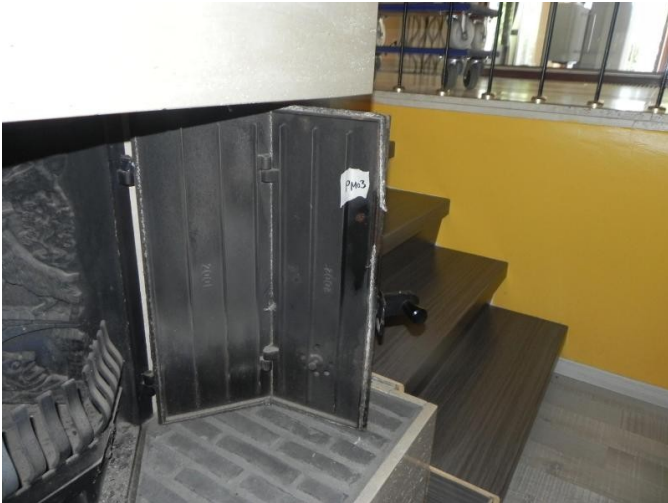
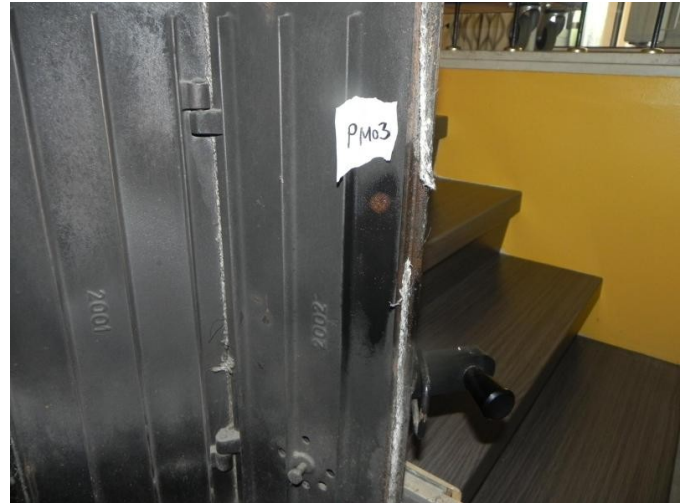
## Fiche 9: Koord(en) in kachel(s)

Geen asbest

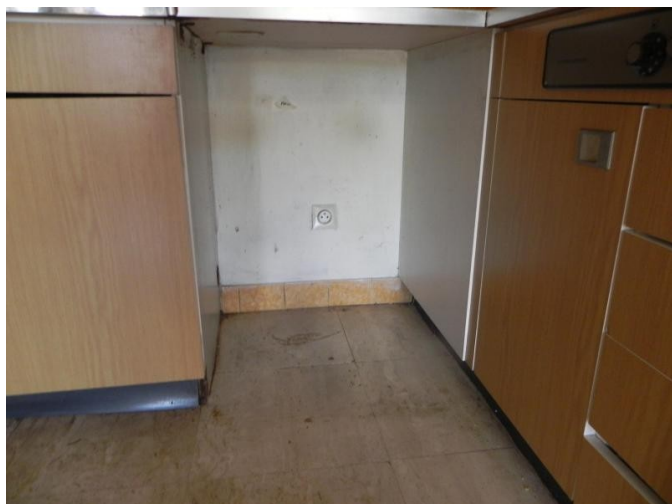
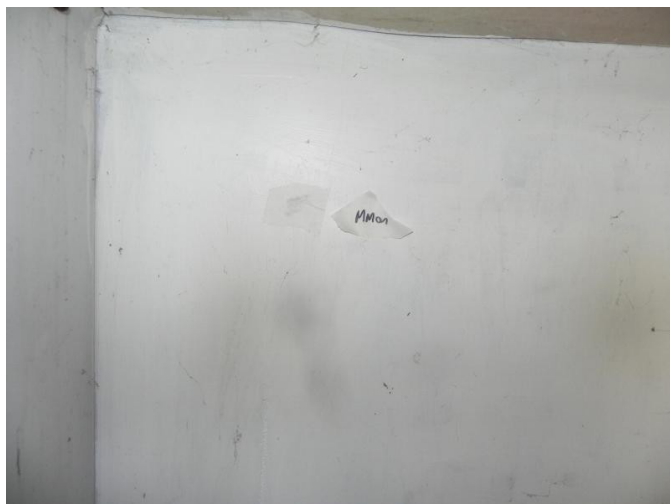
## Fiche 10: Pleisterwerk aan muren

Geen asbest

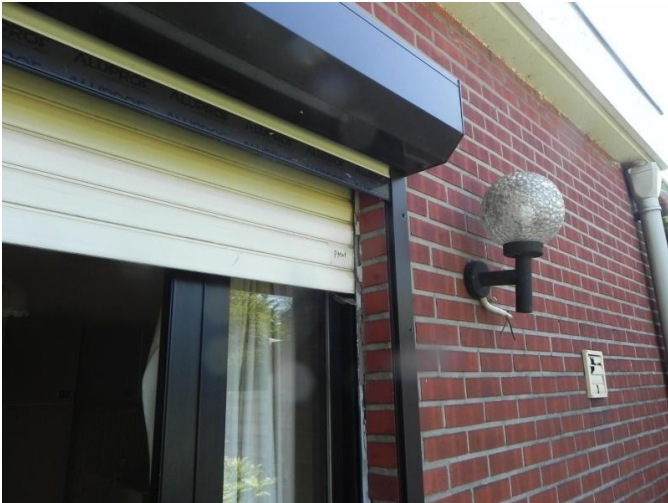
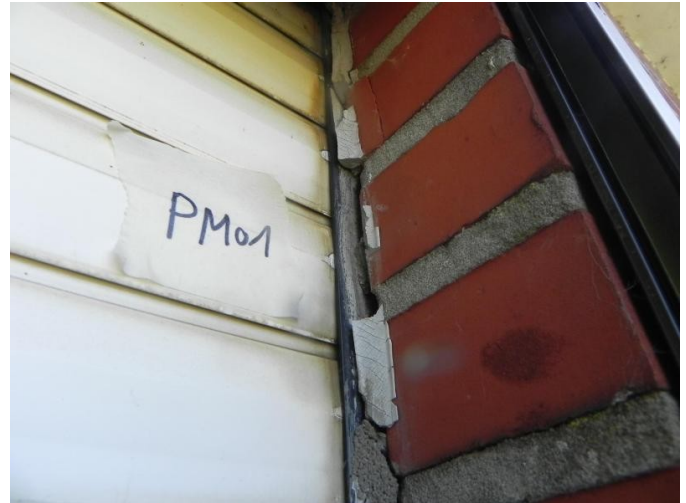
## Fiche 11: Mastiek (oud) schrijnwerk

Geen asbest

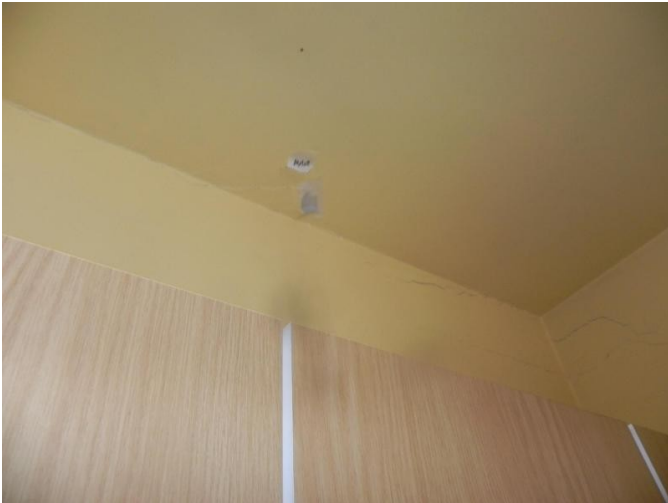
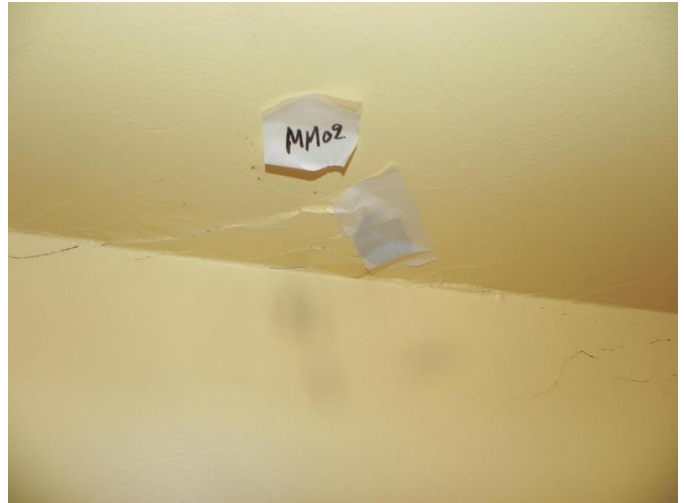
## Fiche 12: Pleisterwerk aan plafond

Geen asbest
