# Asbestinventarisatetest

Brandheidestraat 9, 2820 Bonheiden

Attestnummer : 20241203-000151.000

Uitgegeven op : 03.12.2024

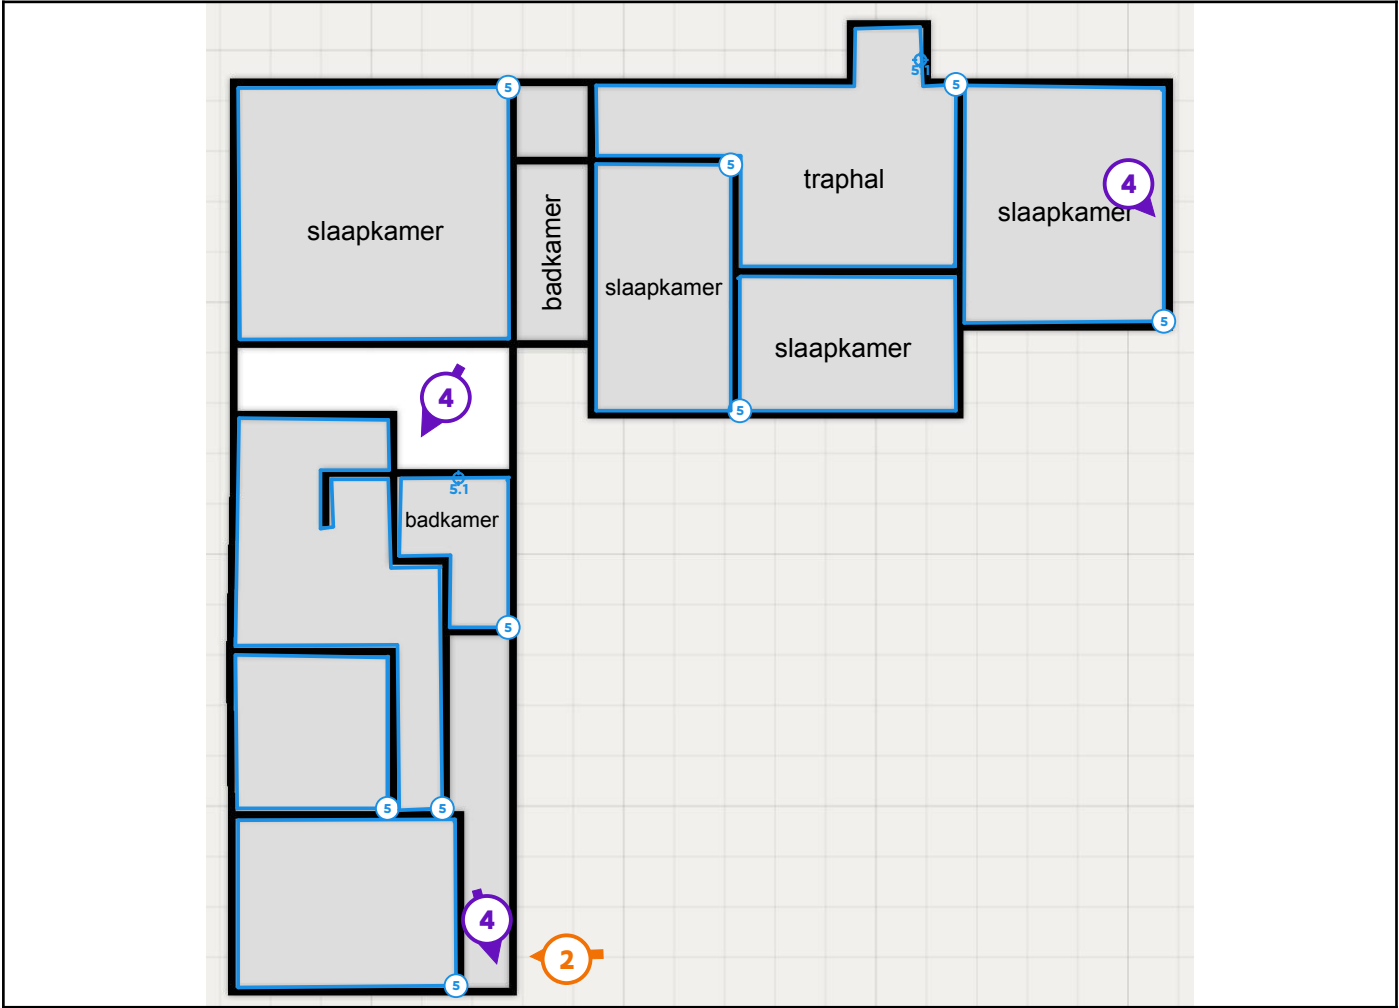
# Plan 1.2: Eerste verdieping

| Beschrijving | Type | Actie |
|---|---|---|
| 2. Schouwpijp | Asbestmateriaal | Verwijderen |
| 4. Rookgaskanaal | Beperking | - |

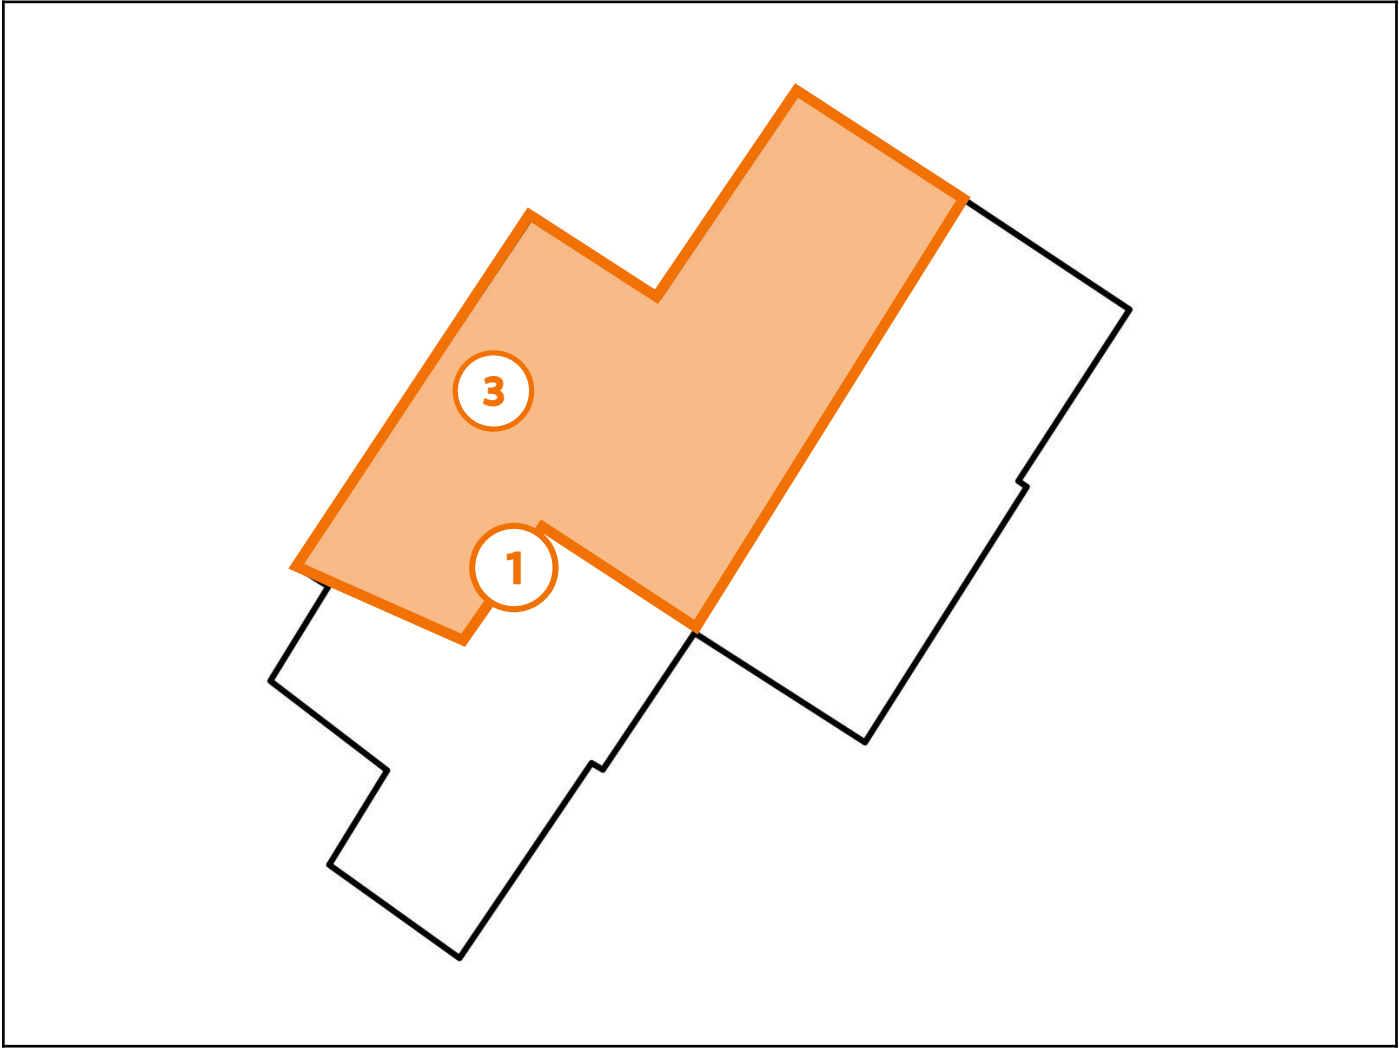
# Plan 2.1: Bijgebouw plan

| Beschrijving | Type | Actie |
|---|---|---|
| 1. Golfplaten dakbedekking | Asbestmateriaal | Verwijderen |
| 3. Platen in schrijnwerk | Asbestmateriaal | Verwijderen |

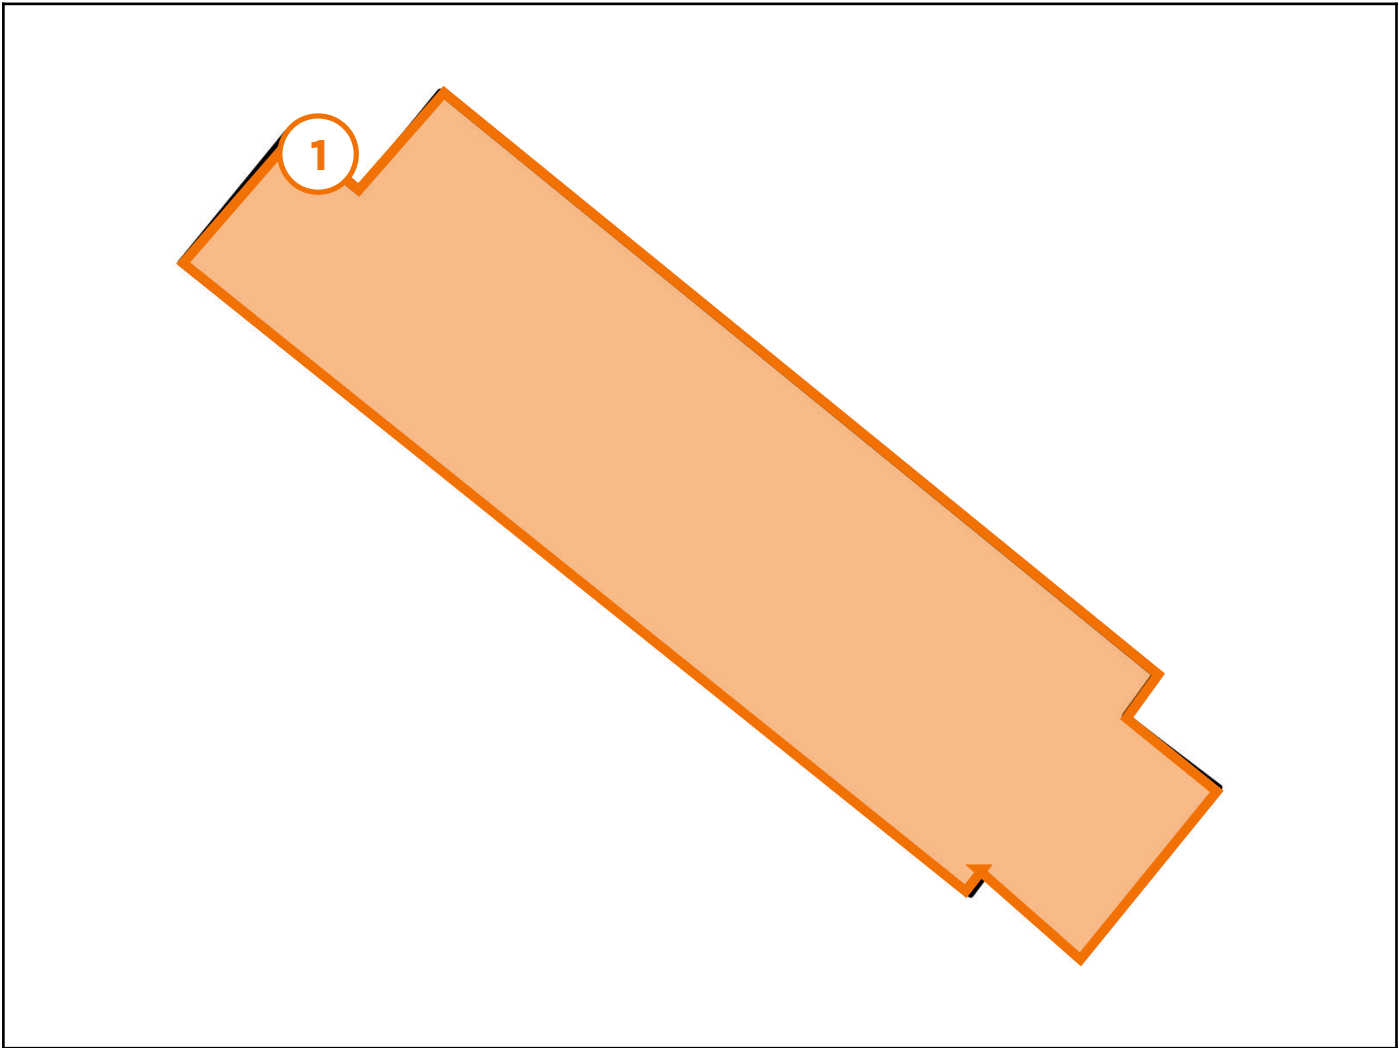
# Plan 4.1: Bijgebouw plan

| Beschrijving | Type | Actie |
|---|---|---|
| 1. Golfplaten dakbedekking | Asbestmateriaal | Verwijderen |

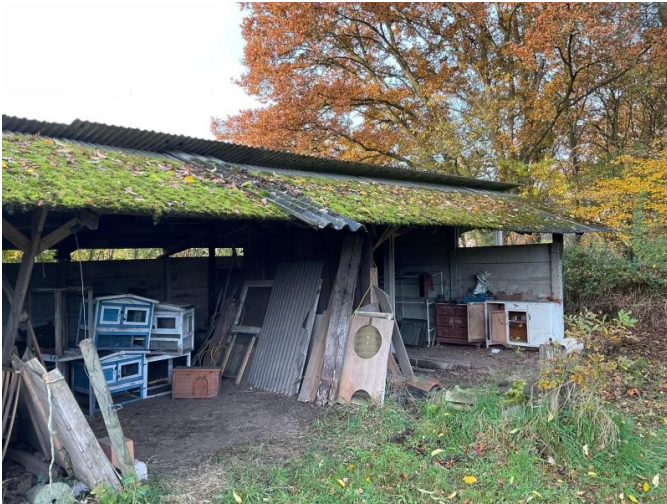
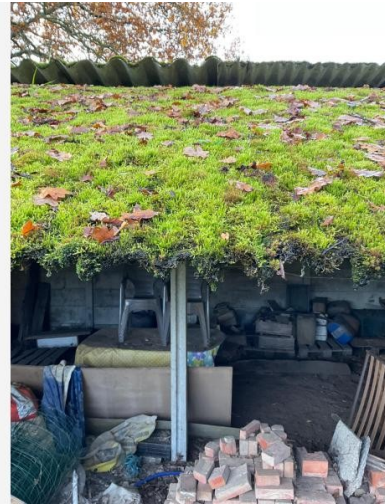
Overzichtsfoto

Detailfoto

| Eindbeoordeling materiaalrisico | Verhoogd materiaalrisico en/of verhoogde kans op vezelvrijgave |

| Gebondenheid | Categorie 1: hechtgebonden in oorsprong |
| Asbestsoort (vezeltype) | Crocidoliet aanwezig |
| Asbestconcentratie | Laag (< 50%) |
| Afschermingsgraad van het gehele materiaal | Geheel of deels vrij aan de buitenlucht |
| Toestand van het materiaal | Matig beschadigd, matig verweerd |

| Beschrijving | Golfplaten dakbedekking |
| Asbestmateriaal | Dak- en gevelbekleding - Golfplaat |

Het asbestmateriaal valt onder de mijlpaal van 2034.

Verwijderen

- Zorg voor een veilig beheer. Vermijd het beschadigen van het asbestmateriaal. Controleer de toestand jaarlijks op wijzigingen.
- Hemelwater dat afspoelt van asbestcement daken of gevels kan asbestdeeltjes bevatten. Gebruik het enkel voor gesloten circuits (bv. spoelen toiletten). Reinig na het vervangen van het dak of de gevel de dakgoten en regenwaterput of -ton om asbesthoudend sediment of slib te verwijderen

- Eenvoudige handelingen: mag via doe-het-zelf of door werknemer(s) met opleidingsattest eenvoudige handelingen  
Hechtgebonden toepassingen mogen zelf in zijn geheel verwijderd worden. Bij het verwijderen de toepassing in zijn geheel houden en vooraf natmaken om stofvorming te vermijden. Trek aangepaste beschermingskledij aan: een aansluitend stofmasker (beschermingsklasse FFP3), een wegwerpovertal (beschermingsklasse 5) en handschoenen. Het is aangeraden rekening te houden met de 'Voorzorgsmaatregelen bij asbestverwijdering' opgesteld door OVAM (<https://ovam.vlaanderen.be/voorzorgsmaatregelen-bij-asbestverwijdering>).

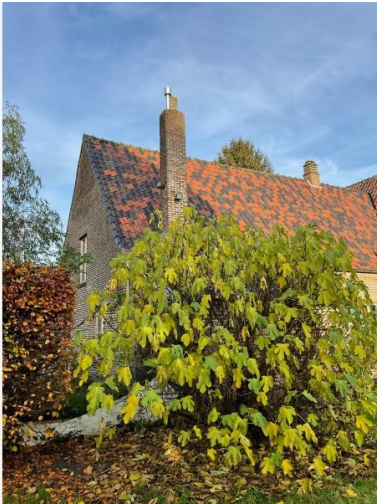
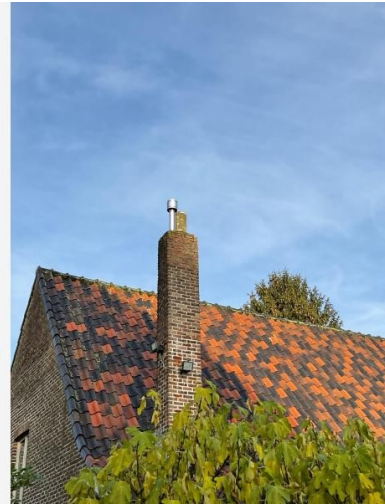
Overzichtsfoto

Detailfoto

| Eindbeoordeling materiaalrisico | Verhoogd materiaalrisico en/of verhoogde kans op vezelvrijgave |

| Gebondenheid | Categorie 1: hechtgebonden in oorsprong |
| Asbestsoort (vezeltype) | Crocidoliet aanwezig |
| Asbestconcentratie | Laag (< 50%) |
| Afschermingsgraad van het gehele materiaal | Geheel of deels (ook) vrij aan de binnenlucht |
| Toestand van het materiaal | Licht beschadigd, licht verweerd. Intact calciumsilicaatmateriaal of categorie III 'gebondenheid' |

| Beschrijving | Schouwpijp |
| Asbestmateriaal | Rookgaskanaal |

Het asbestmateriaal valt onder de mijlpaal van 2034.

Verwijderen

- Zorg voor een veilig beheer. Vermijd het beschadigen van het asbestmateriaal. Controleer de toestand jaarlijks op wijzigingen.

- Eenvoudige handelingen: mag via doe-het-zelf of door werknemer(s) met opleidingsattest eenvoudige handelingen  
Hechtgebonden toepassingen mogen zelf in zijn geheel verwijderd worden. Bij het verwijderen de toepassing in zijn geheel houden en vooraf natmaken om stofvorming te vermijden. Trek aangepaste beschermingskledij aan: een aansluitend stofmasker (beschermingsklasse FFP3), een wegwerpoverall (beschermingsklasse 5) en handschoenen. Het is aangeraden rekening te houden met de 'Voorzorgsmaatregelen bij asbestverwijdering' opgesteld door OVAM (<https://ovam.vlaanderen.be/voorzorgsmaatregelen-bij-asbestverwijdering>).

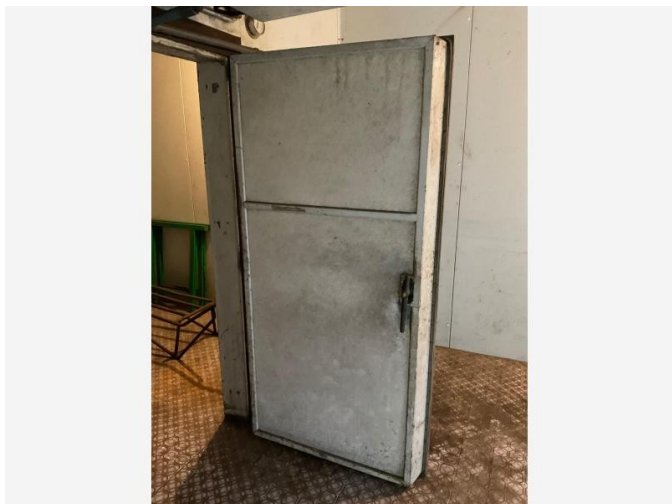
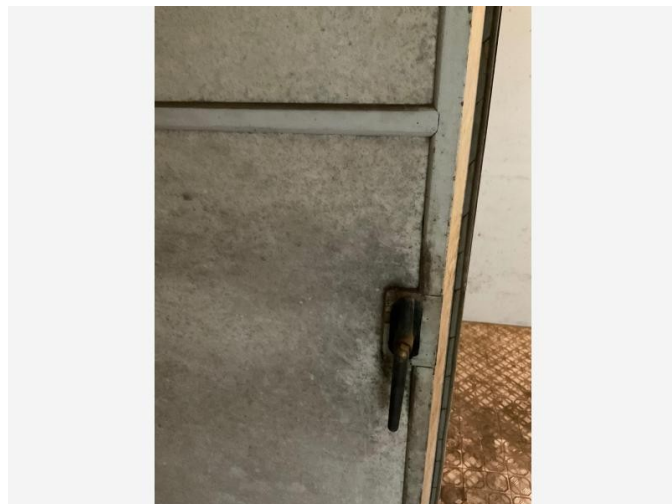
Overzichtsfoto

Detailfoto

| Eindbeoordeling materiaalrisico | Verhoogd materiaalrisico en/of verhoogde kans op vezelvrijgave |

| Gebondenheid | Categorie 1: hechtgebonden in oorsprong |
| Asbestsoort (vezeltype) | Crocidoliet aanwezig |
| Asbestconcentratie | Laag (< 50%) |
| Afschermingsgraad van het gehele materiaal | Geheel of deels (ook) vrij aan de binnenlucht |
| Toestand van het materiaal | Licht beschadigd, licht verweerd. Intact calciumsilicaatmateriaal of categorie III 'gebondenheid' |

| Beschrijving | Platen in schrijnwerk |
| Asbestmateriaal | Plaat, paneel, tablet - Type Menuiserie |

Het asbestmateriaal valt onder de mijlpaal van 2040.

Verwijderen

- Zorg voor een veilig beheer. Vermijd het beschadigen van het asbestmateriaal. Controleer de toestand jaarlijks op wijzigingen.

- Eenvoudige handelingen: mag via doe-het-zelf of door werknemer(s) met opleidingsattest eenvoudige handelingen  
De deur in zijn geheel verwijderen. Hechtgebonden toepassingen mogen zelf in zijn geheel verwijderd worden. Bij het verwijderen de toepassing in zijn geheel houden en vooraf natmaken om stofvorming te vermijden. Trek aangepaste beschermingskledij aan: een aansluitend stofmasker (beschermingsklasse FFP3), een wegwerpoverall (beschermingsklasse 5) en handschoenen. Het is aangeraden rekening te houden met de 'Voorzorgsmaatregelen bij asbestverwijdering' opgesteld door OVAM (<https://ovam.vlaanderen.be/voorzorgsmaatregelen-bij-asbestverwijdering>).

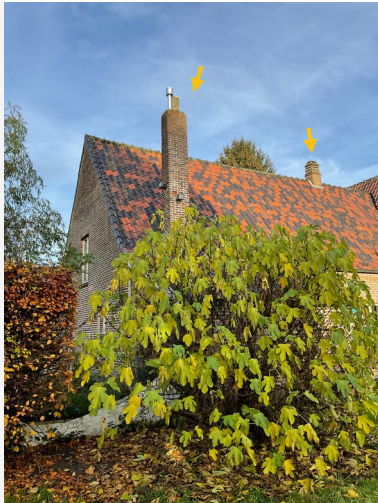
Situeringsfoto

**Reden:** Er is geen volledige risicobeoordeling mogelijk

**Uitleg van de asbestdeskundige:** Om de binnenzijde van het rookgaskanaal te inspecteren is er bouwkundige ingreep nodig. Het rookgaskanaal kan op dit moment niet voldoende geïnspecteerd worden om eventuele aanwezigheid van asbest uit te sluiten.

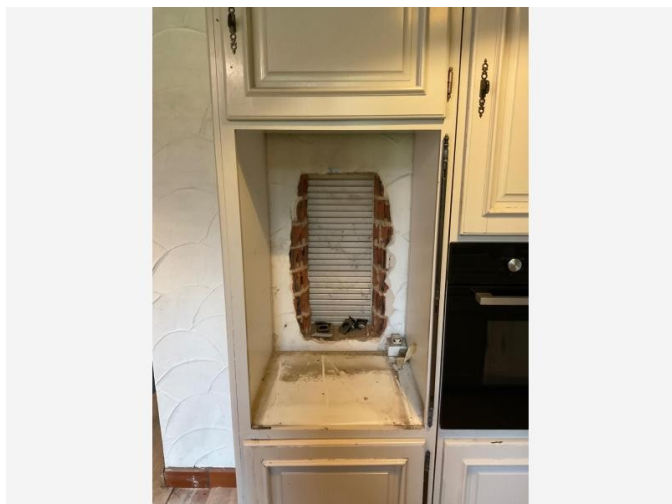
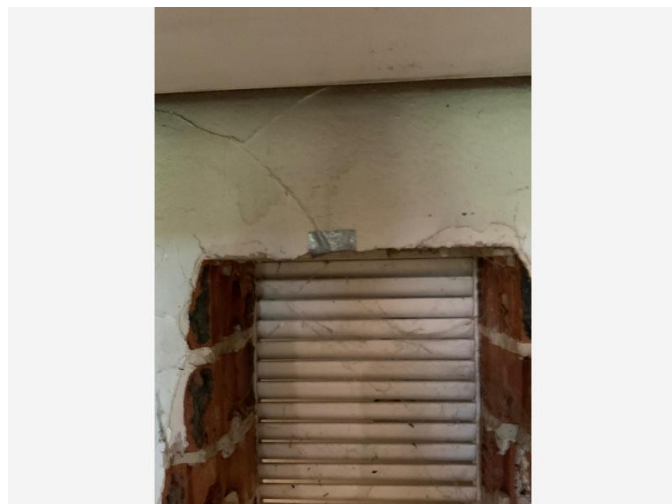
Overzichtsfoto

Detailfoto

Geen asbest

| # | Type | Referentie | Resultaat |
|---|---|---|---|
| 5.1 | Mengmonster | 01 | Geen asbest |

| Beschrijving | Pleisterwerk muren |
