# Asbestinventarisatetest

Gravenhoek 39, 2580 Putte

Attestnummer : 20250908-000323.000

**Niet-asbestveilig**

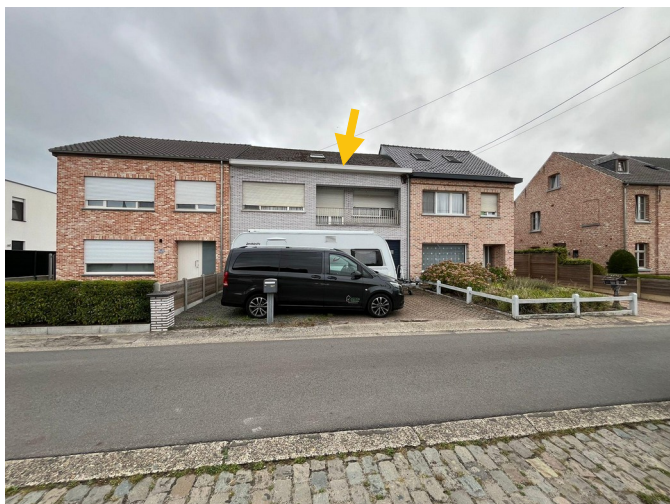
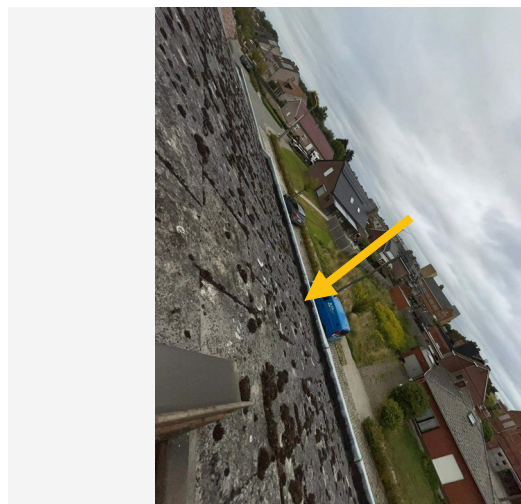
## Fiche 1: Slib in dakgoten

Asbestmateriaal - afvalstof

Het asbestmateriaal valt onder de mijlpaal van 2040.

**Dringend verwijderen**

| Beschrijving | Slib in dakgoten |
| Besmette materialen | <ul style="list-style-type: none"><li>• Organisch materiaal (mos, mest, vegetatie, ...)</li><li>• Sediment (dakgoot, afvoerbuys, regenwaterput, ...)</li></ul> |
| Bron van de resten | leien dakbedekking |
| Gebondenheid resten | Niet hecht |

- Verwijder het asbestafval.
- Voer bijkomende staalname(s) uit.

- Eenvoudige handelingen: enkel door erkend asbestverwijderaar  
Aangezien het hier over losgekomen vezels gaat van de cementtoepassingen en aangekoekt is met eventueel mos of sediment is dit enkel door erkende verwijderaars te verwijderen.

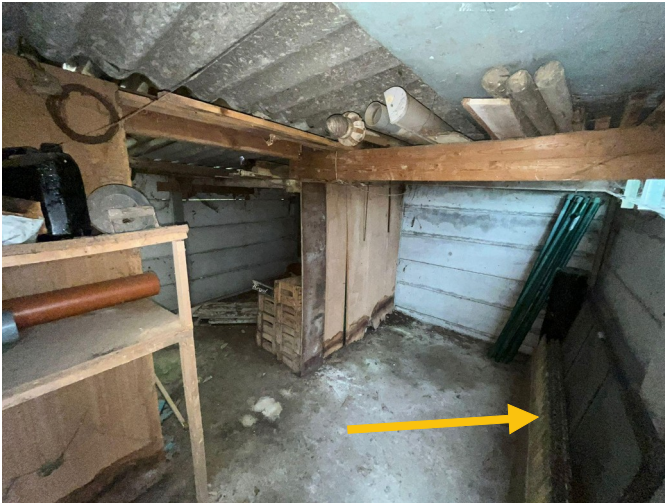
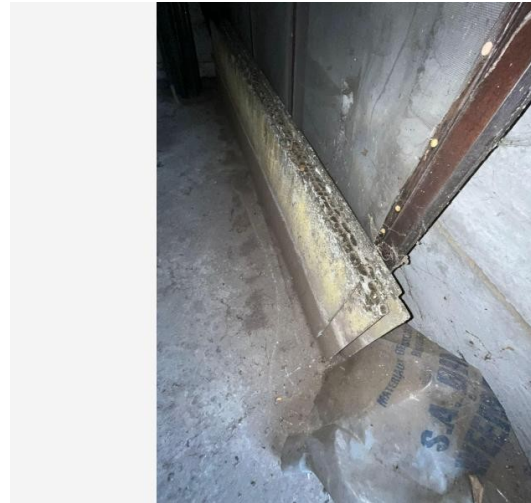
Het asbestmateriaal valt onder de mijlpaal van 2040.

**Dringend verwijderen**

| Beschrijving | Afval tuinhuis |
| Asbestmaterialen | <ul style="list-style-type: none"><li>• Plaat, paneel, tablet - Type Massal</li></ul> |
| Bindmiddel van asbestmateriaal | Cement |

- Verwijder het asbestafval.
- Voer bijkomende staalname(s) uit.

- Eenvoudige handelingen: mag via doe-het-zelf of door werknemer(s) met opleidingsattest eenvoudige handelingen  
Het afval betreft hechtgebonden toepassingen. Verwijder deze zonder (extra) te beschadigen.

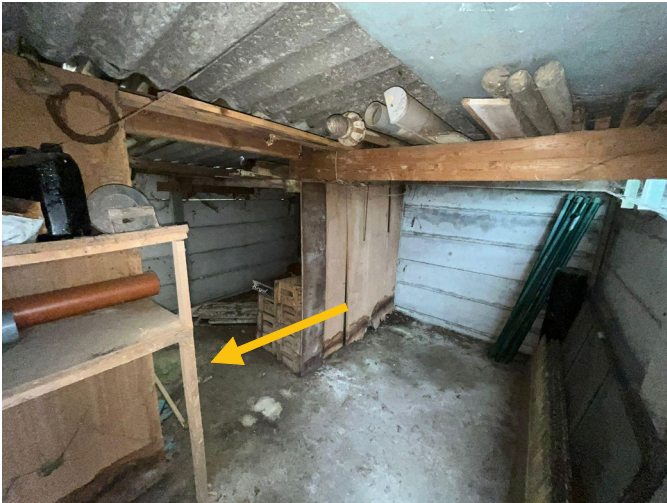
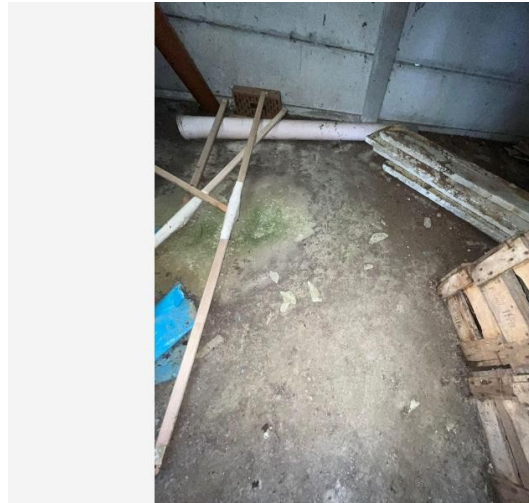
Het asbestmateriaal valt onder de mijlpaal van 2040.

**Dringend verwijderen**

| Beschrijving | gebroken golfplaten tuinhuis |
| Type resten (contaminatie) | <ul style="list-style-type: none"><li>• Stukken, fragmenten (los, opliggend)</li></ul> |
| Bron van de resten | Golfplaten dak |

- Verwijder het asbestafval.
- Voer bijkomende staalname(s) uit.

- Eenvoudige handelingen: mag via doe-het-zelf of door werknemer(s) met opleidingsattest eenvoudige handelingen  
Het afval betreft hechtgebonden toepassingen. Verwijder deze zonder (extra) te beschadigen.

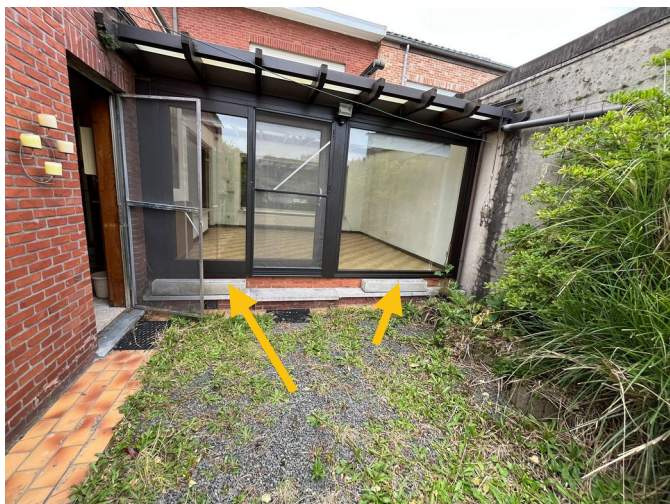
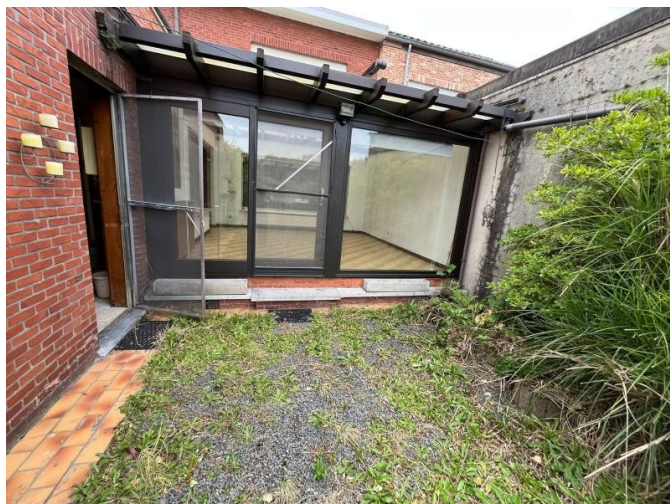
Het asbestmateriaal valt onder de mijlpaal van 2040.

**Dringend verwijderen**

- Verwijder het asbestafval.
- Voer bijkomende staalname(s) uit.

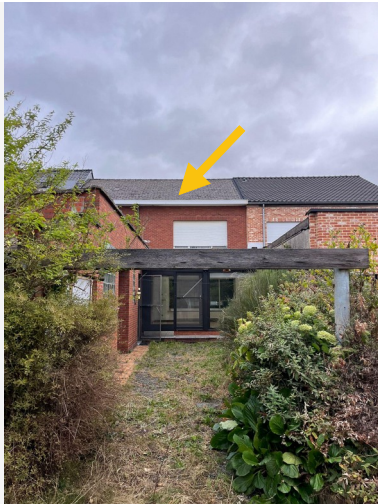
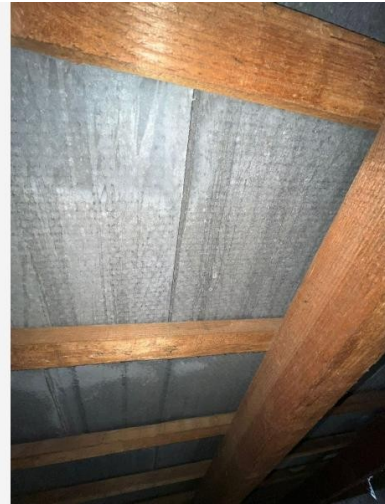
| Opmerking | Het betreft een schatting van de hoeveelheid. |

Vermijd stofvorming en stofverspreiding op elk moment van de werken. Bevochtig of fixeer het materiaal.

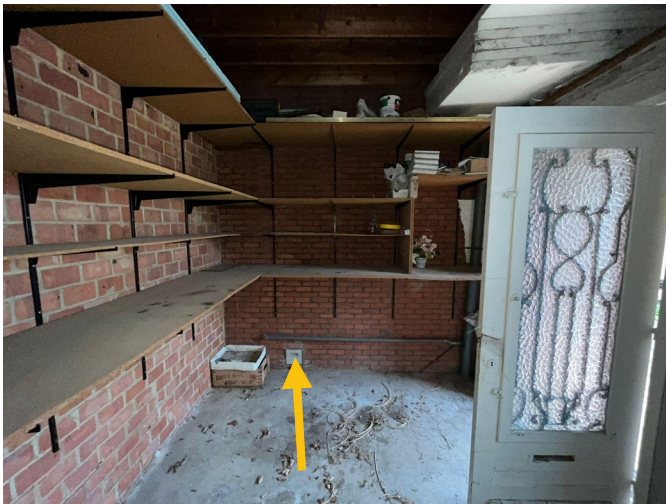
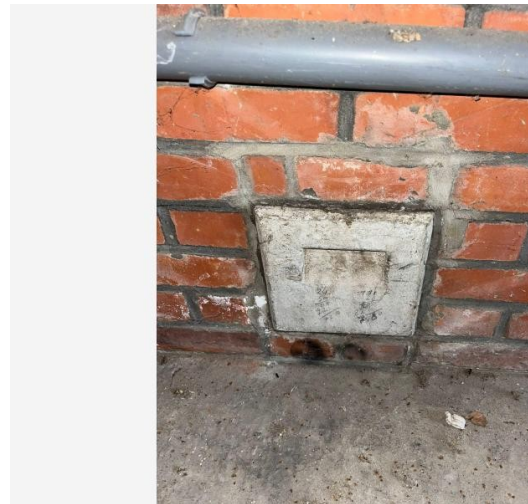
| Opmerking | De hoeveelheid betreft een ruwe schatting. |

- Eenvoudige handelingen: mag via doe-het-zelf of door werknemer(s) met opleidingsattest eenvoudige handelingen  
Als dit materiaal verwijderd kan worden zonder het te breken, te beschadigen... , dan mag met dit met eenvoudige handelingen.  
Vermijd stofvorming en stofverspreiding op elk moment van de werken. Bevochtig of fixeer het materiaal.  
Het gebruik van sneldraaiende werktuigen (boormachine, slijpschijf, hogedrukreiniger...) is verboden.  
Zorg voor gepaste persoonlijke beschermingsmiddelen: minimaal FFP3-mondmasker (EN 149), wegwerpovertrek met kap (minimaal Cat III, type 5/6), wegwerphandschoenen en overschoenen of afspoelbaar schoeisel.

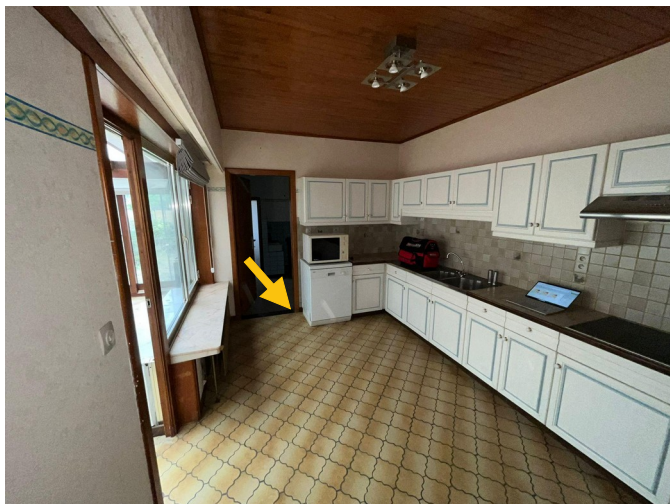
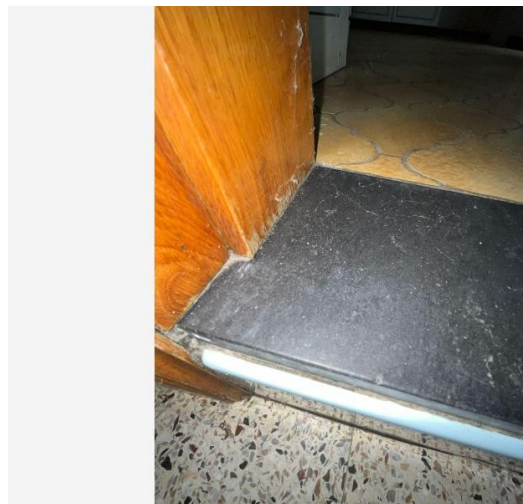
| Opmerking | Het betreft een (ruwe) schatting van de hoeveelheid. |

- Eenvoudige handelingen: mag via doe-het-zelf of door werknemer(s) met opleidingsattest eenvoudige handelingen  
Als dit materiaal verwijderd kan worden zonder het te breken, te beschadigen... , dan mag met dit met eenvoudige handelingen.  
Vermijd stofvorming en stofverspreiding op elk moment van de werken. Bevochtig of fixeer het materiaal.  
Het gebruik van sneldraaiende werktuigen (boormachine, slijpschijf, hogedrukreiniger...) is verboden.  
Zorg voor gepaste persoonlijke beschermingsmiddelen: minimaal FFP3-mondmasker (EN 149), wegwerpovertrek met kap (minimaal Cat III, type 5/6), wegwerphandschoenen en overschoenen of afspoelbaar schoeisel.

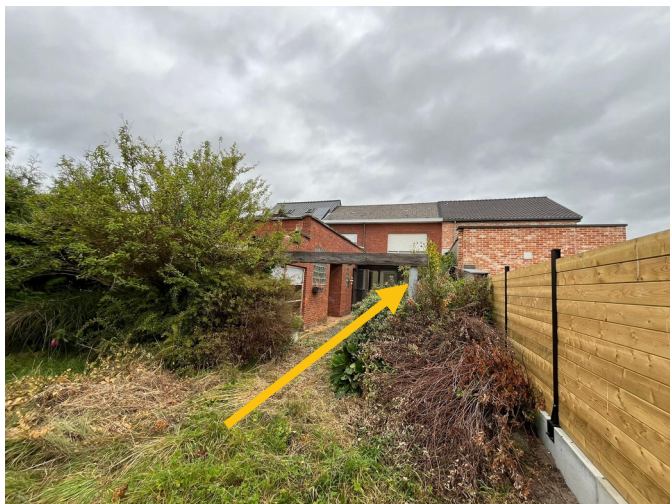
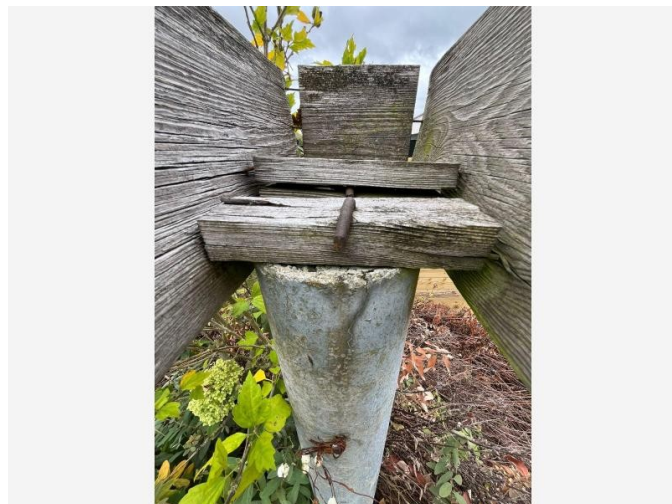
| Identificatiemethode | Vaststelling zonder monstername<br><br>Motivatie: Groot risico op structurele gevolgschade (leeschade, werking installatie,...) |

Vermijd stofvorming en stofverspreiding op elk moment van de werken. Bevochtig of fixeer het materiaal.

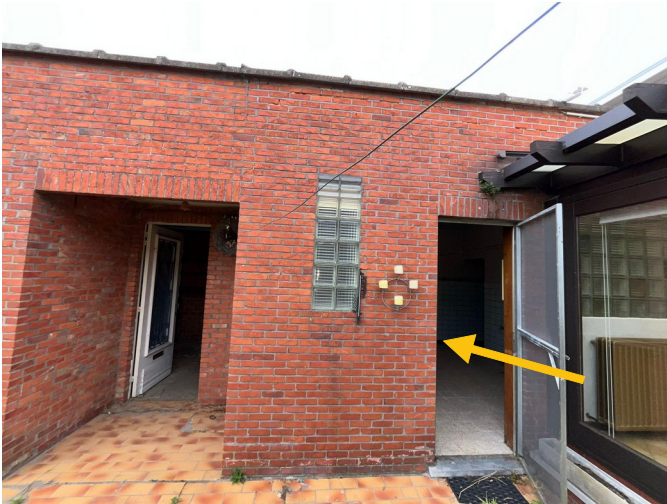
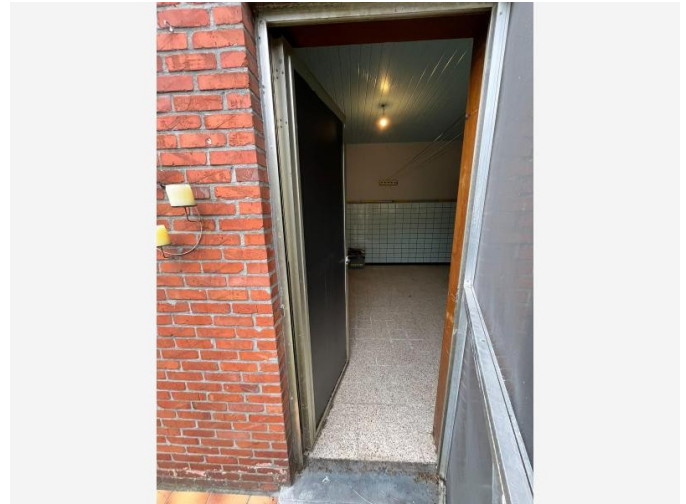
| Opmerking | Al het oude schrijnwerk dat mastiek bevat die (half)hard is geworden is verdacht. Het betreft een ruwe schatting van de hoeveelheid. |

- Eenvoudige handelingen: mag via doe-het-zelf of door werknemer(s) met opleidingsattest eenvoudige handelingen  
Als dit materiaal verwijderd kan worden zonder het te breken, te beschadigen... , dan mag met dit met eenvoudige handelingen.  
Vermijd stofvorming en stofverspreiding op elk moment van de werken. Bevochtig of fixeer het materiaal.  
Het gebruik van sneldraaiende werktuigen (boormachine, slijpschijf, hogedrukreiniger...) is verboden.  
Zorg voor gepaste persoonlijke beschermingsmiddelen: minimaal FFP3-mondmasker (EN 149), wegwerpovertuig met kap (minimaal Cat III, type 5/6), wegwerphandschoenen en overschoenen of afspoelbaar schoeisel.

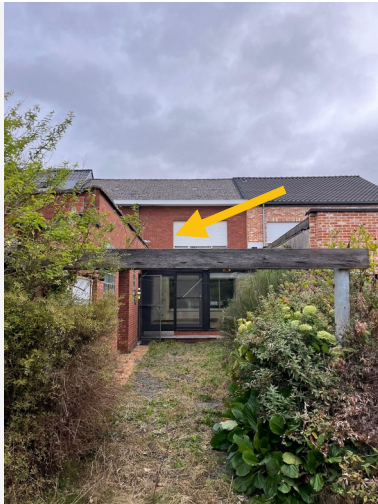
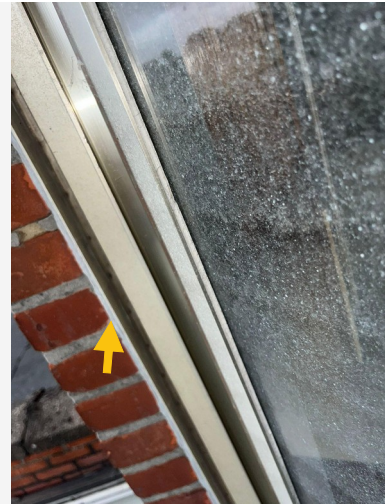
| Opmerking | Het betreft een schatting van de hoeveelheid. |

- Eenvoudige handelingen: mag via doe-het-zelf of door werknemer(s) met opleidingsattest eenvoudige handelingen  
Als dit materiaal verwijderd kan worden zonder het te breken, te beschadigen... , dan mag met dit met eenvoudige handelingen.  
Vermijd stofvorming en stofverspreiding op elk moment van de werken. Bevochtig of fixeer het materiaal.  
Het gebruik van sneldraaiende werktuigen (boormachine, slijpschijf, hogedrukreiniger...) is verboden.  
Zorg voor gepaste persoonlijke beschermingsmiddelen: minimaal FFP3-mondmasker (EN 149), wegwerpovertrek met kap (minimaal Cat III, type 5/6), wegwerphandschoenen en overschoenen of afspoelbaar schoeisel.

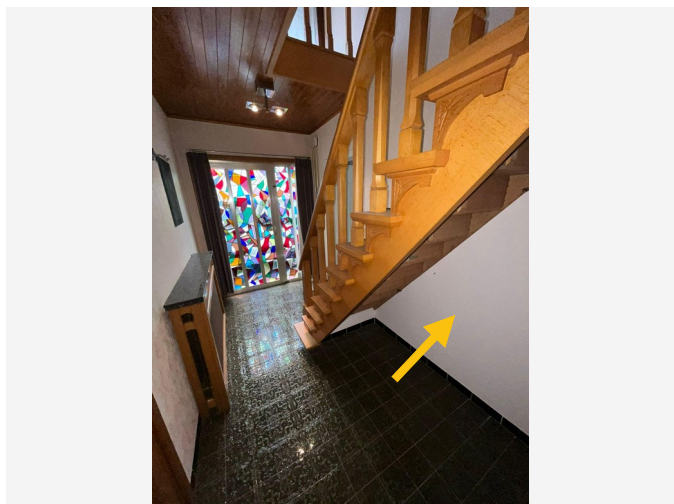
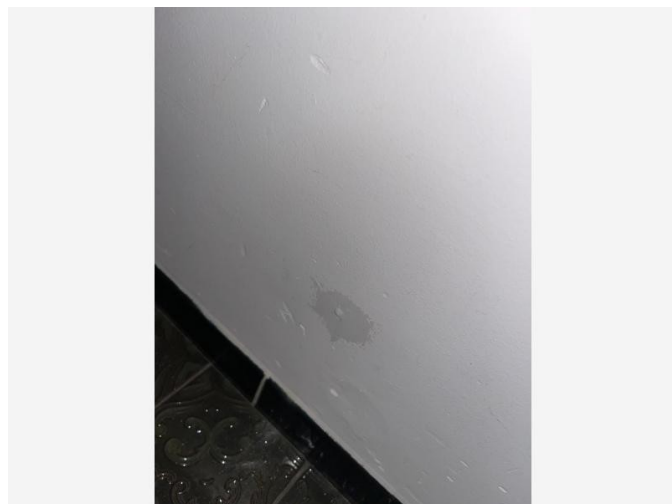
## Fiche 21: Pleisterwerk aan muren

Geen asbest

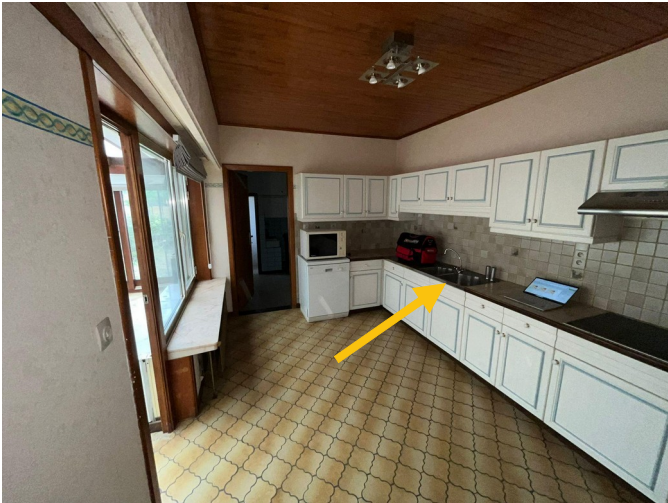
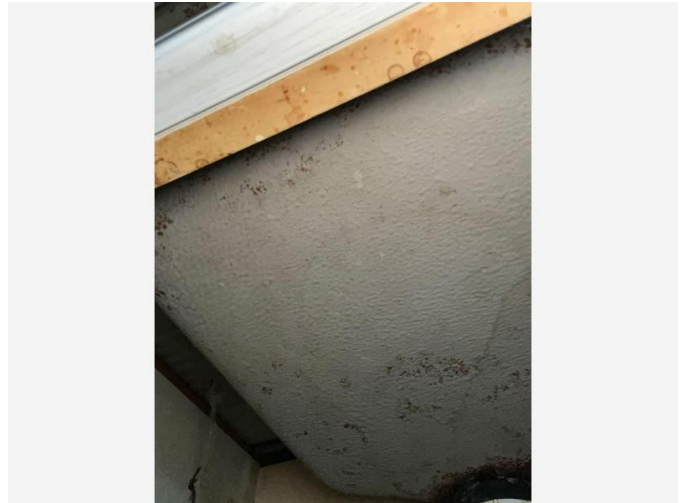
## Fiche 22: Coating op spoelbak keuken

Geen asbest

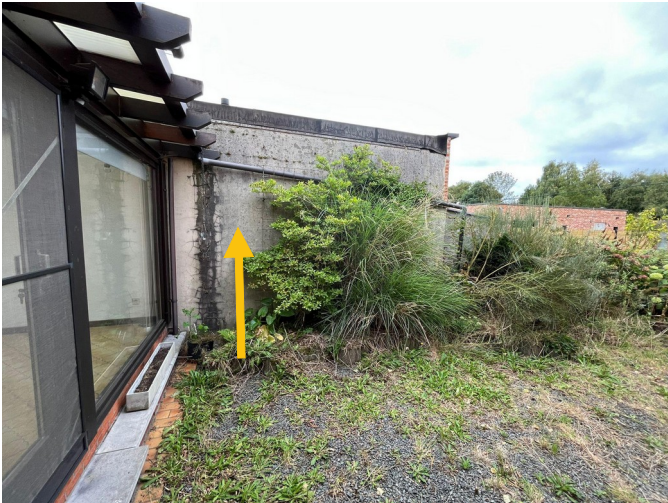
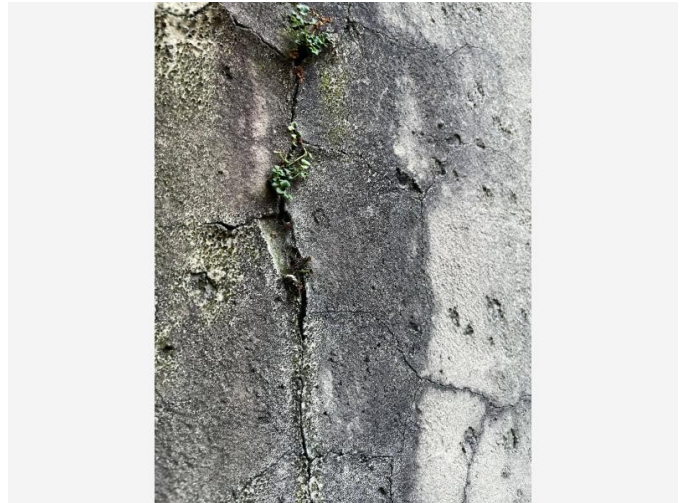
## Fiche 23: Cementlaag buiten

Geen asbest
