# Asbestinventarisat attest

Sint-Rumoldusstraat 18, 2800 Mechelen

Attestnummer : 20250910-000373.000

Uitgegeven op : 10.09.2025

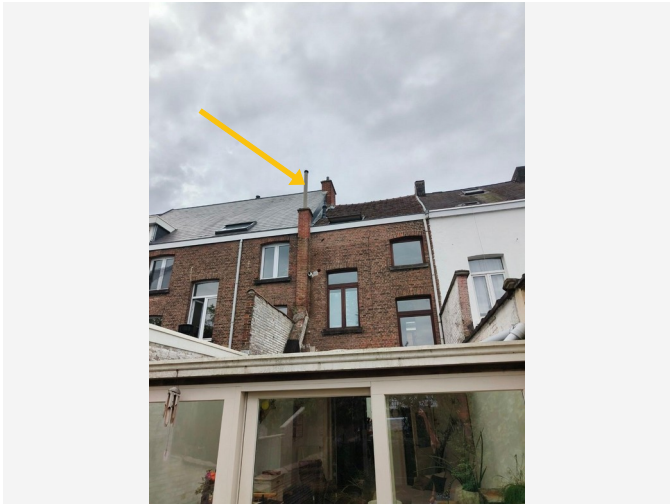
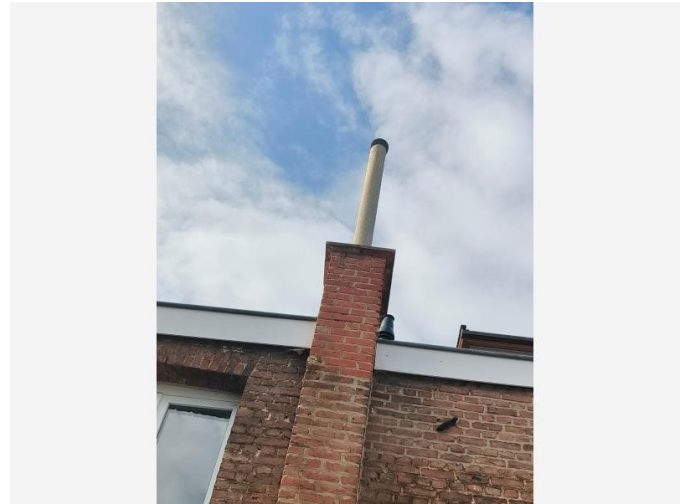
| Eindbeoordeling materiaalarisico | Verhoogd materiaalarisico en/of verhoogde kans op vezelvrijgave |

| Asbestsoort (vezeltype) | Crocidoliet aanwezig |
| Toestand van het materiaal | Matig beschadigd, matig verweerd |

| Beschrijving | Rookgaskanaal |
| Opmerking | <p>Enkel het zichtbare gedeelte van het rookgaskanaal werd genoteerd bij de hoeveelheid.</p> <p>Het is onduidelijk of de buis doorloopt in de schouw.</p> <p>Het betreft een (ruwe) schatting van de hoeveelheid.</p> |

Verwijderen

- Verwijder dit asbestmateriaal zo snel mogelijk. Volg de toestand goed op.
- Voer bijkomende staalname(s) uit.

- Eenvoudige handelingen: mag via doe-het-zelf of door werknemer(s) met opleidingsattest eenvoudige handelingen  
Als dit materiaal verwijderd kan worden zonder het te breken, te beschadigen... , dan mag met dit met eenvoudige handelingen.  
Vermijd stofvorming en stofverspreiding op elk moment van de werken. Bevochtig of fixeer het materiaal.  
Het gebruik van sneldraaiende werktuigen (boormachine, slijpschijf, hogedrukreiniger...) is verboden.  
Zorg voor gepaste persoonlijke beschermingsmiddelen: minimaal FFP3-mondmasker (EN 149), wegwerpoverall met kap (minimaal Cat III, type 5/6), wegwerphandschoenen en overschoenen of afspoelbaar schoeisel.  
Afval: particulieren kunnen dit dubbel en luchtdicht verpakt aanbieden bij hun recyclagepark (raadpleeg de

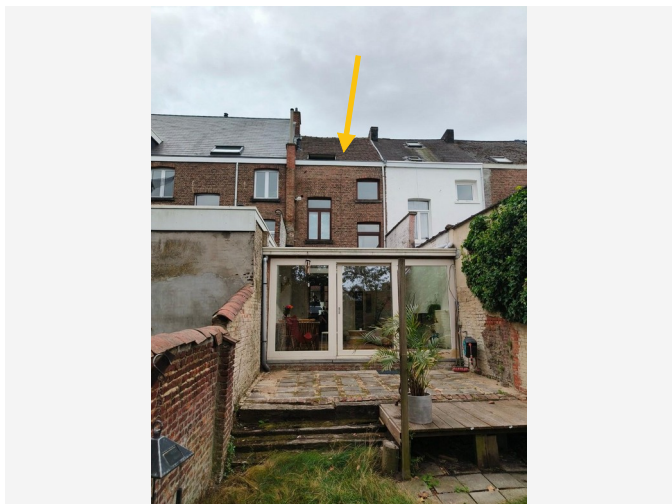
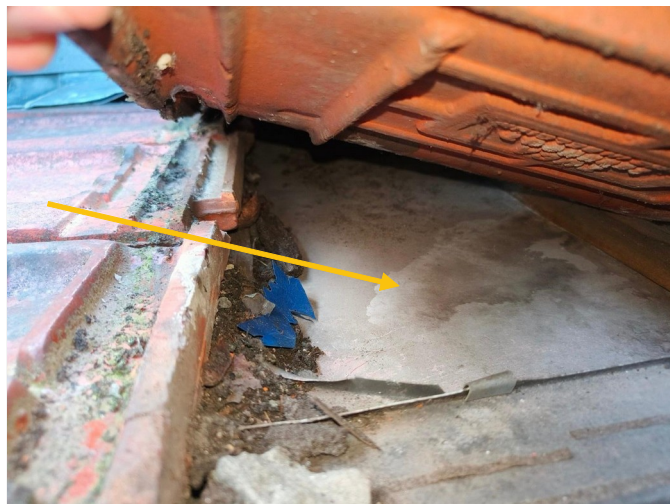
| Eindbeoordeling materiaalrisico | Verhoogd materiaalrisico en/of verhoogde kans op vezelvrijgave |

| Asbestsoort (vezeltype) | Crocidoliet aanwezig |
| Toestand van het materiaal | Licht beschadigd, licht verweerd. Intact calciumsilicaatmateriaal of categorie III 'gebondenheid' |

| Beschrijving | Onderdak woning |
| Opmerking | Betreft een ruwe schatting. |

Maatregelen nemen

- Zorg voor een veilig beheer en verwijder dit asbestmateriaal wanneer het bij werken eenvoudig bereikbaar wordt. Controleer de toestand jaarlijks op wijzigingen.
- Voer bijkomende staalname(s) uit.

- Hermetische zone (erkend asbestverwijderaar)  
Dit betreft een hechtgebonden asbestmateriaal dat bij de verwijdering hoogstwaarschijnlijk gebroken of gescheurd zal worden. Het verwijderen van deze toepassing kan een grote vezelvrijgave tot gevolg hebben. Deze toepassing kan enkel verwijderd worden in een hermetische zone door een erkend asbestverwijderaar.

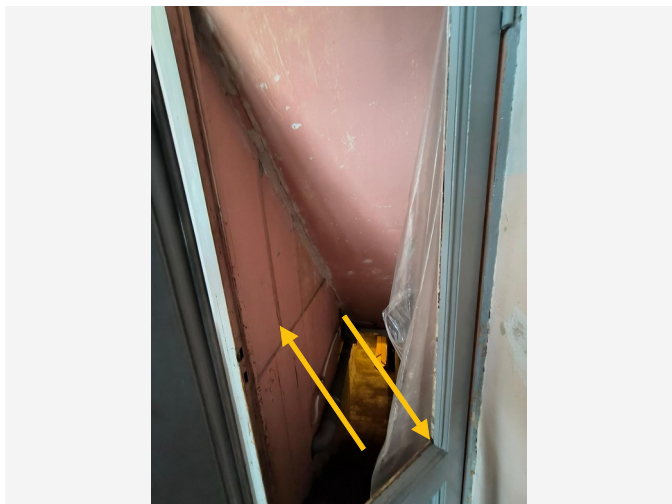
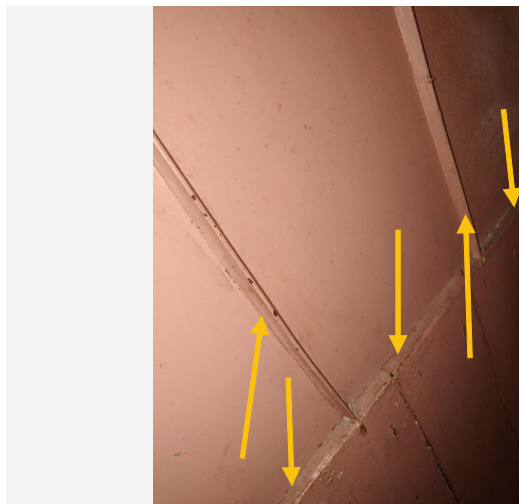
| Eindbeoordeling materiaalrisico | Laag materiaalrisico en/of verlaagde kans op vezelvrijgave |

| Asbestsoort (vezeltype) | Amfibool aanwezig, uitgezonderd crocidoliet |
| Toestand van het materiaal | Licht beschadigd, licht verweerd. Intact calciumsilicaatmateriaal of categorie III 'gebondenheid' |

| Beschrijving | Mastiek (oud) schrijnwerk |
| Opmerking | Al het oude schrijnwerk dat mastiek bevat die (half)hard is geworden is verdacht. Het betreft een ruwe schatting van de hoeveelheid. (tussen kader en glas) |

Zorgvuldig beheren

- Zorg voor een veilig beheer. Vermijd het beschadigen van het asbestmateriaal. Controleer de toestand jaarlijks op wijzigingen.
- Voer bijkomende staalname(s) uit.

- Eenvoudige handelingen: mag via doe-het-zelf of door werknemer(s) met opleidingsattest eenvoudige handelingen  
Bij verwijdering in het geheel (kader en glas tesamen) en als dit materiaal verwijderd kan worden zonder het te breken, te beschadigen... , dan mag met dit met eenvoudige handelingen. Bij de verwerking van het afval zal dan deze toepassing in een hermetische zone verwijderd worden.

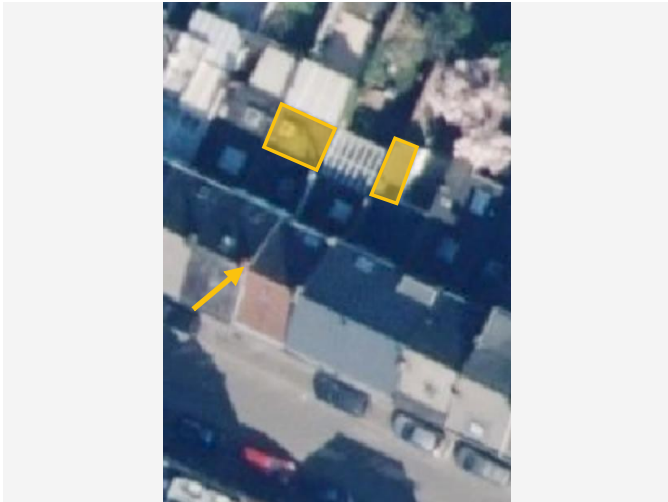
## Fiche 4: Asbestverdachte toepassingen niet horende tot dit eigendom

Volgende asbestverdachte toepassingen behoren niet tot dit eigendom. (cementering rond schouw (buren links) +roofing plat dak (buren links en rechts)

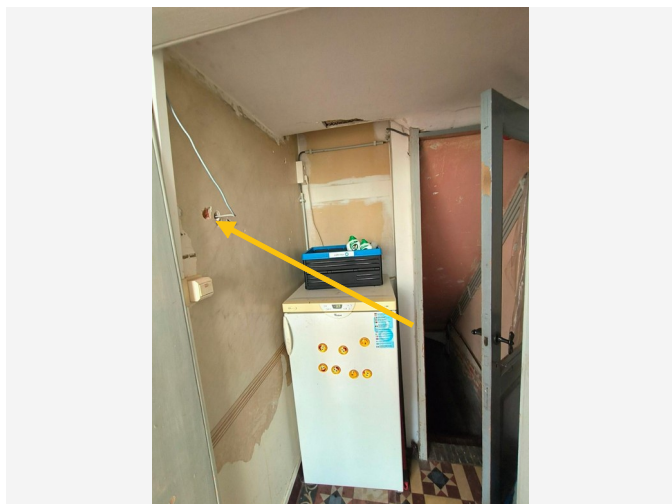
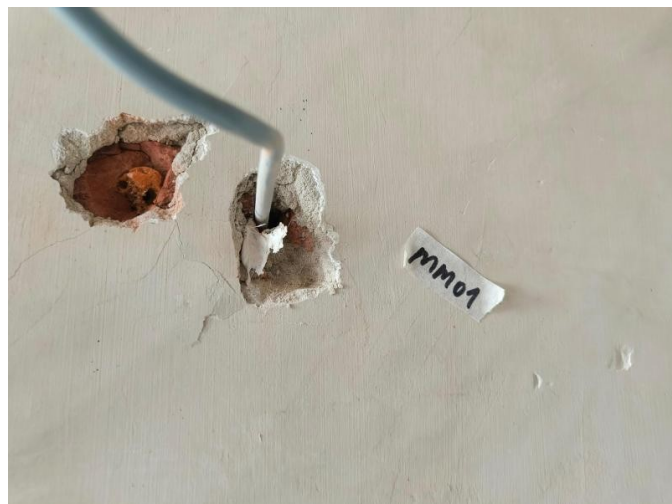
## Fiche 7: Pleisterwerk aan muren

Geen asbest

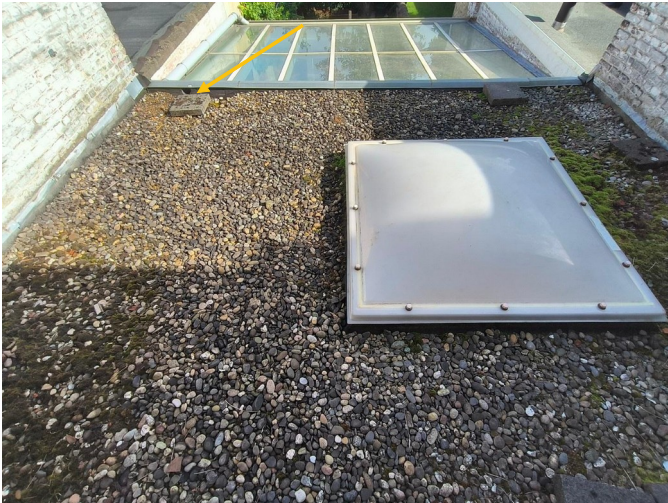
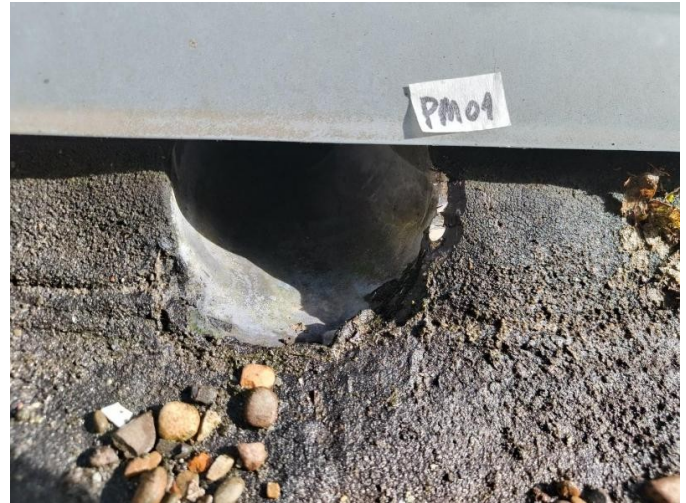
## Fiche 8: Roofing op plat dak achterbouw

Geen asbest

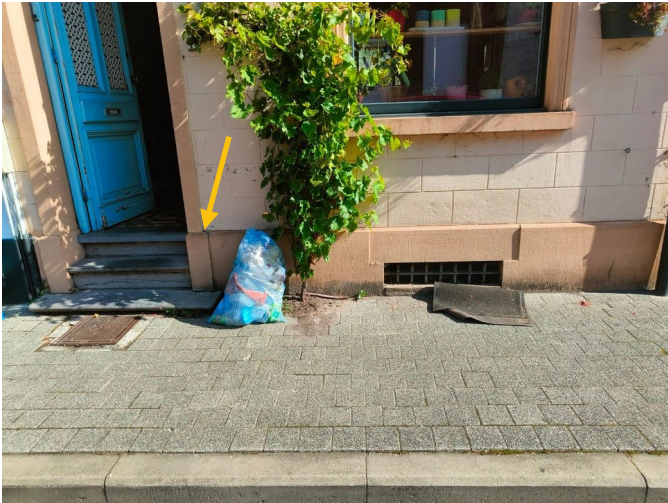
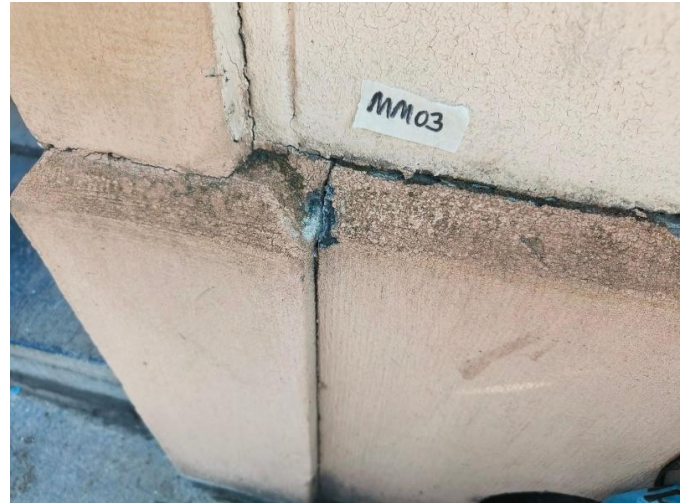
## Fiche 9: Cementlaag buiten

Geen asbest

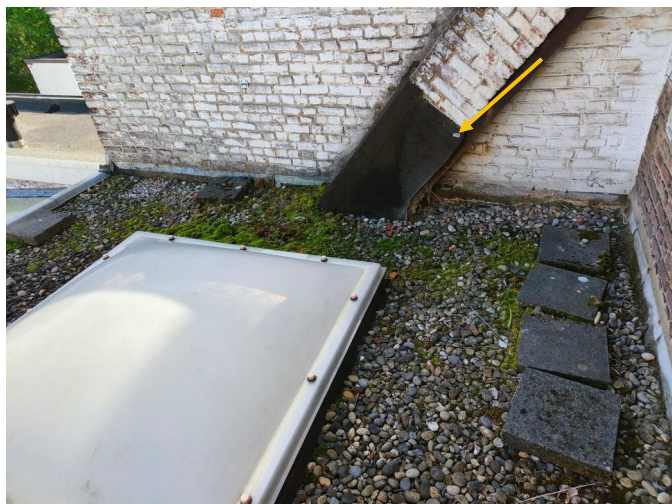
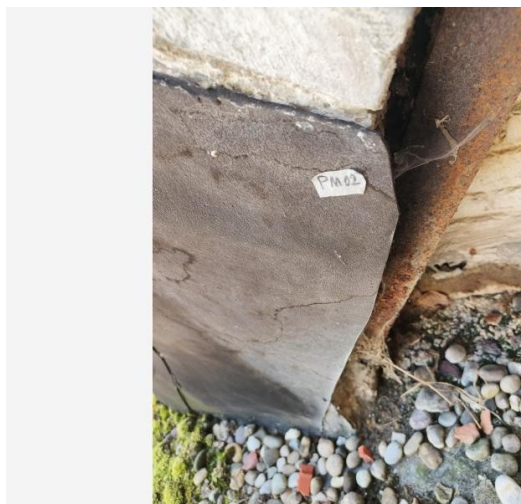
## Fiche 10: Roofing tegen schouw

Geen asbest

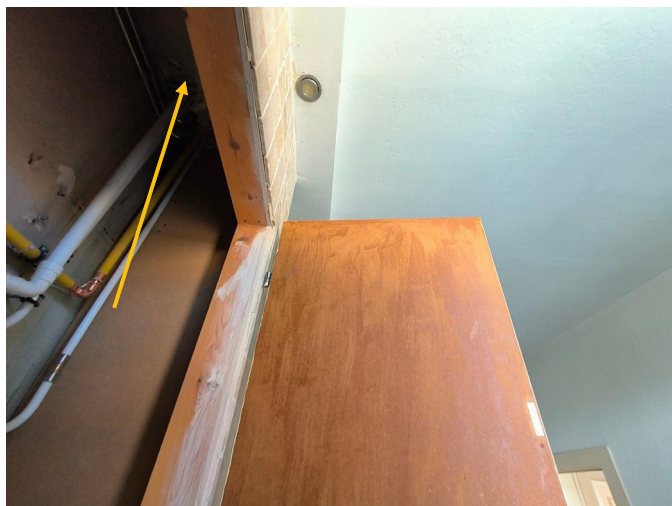
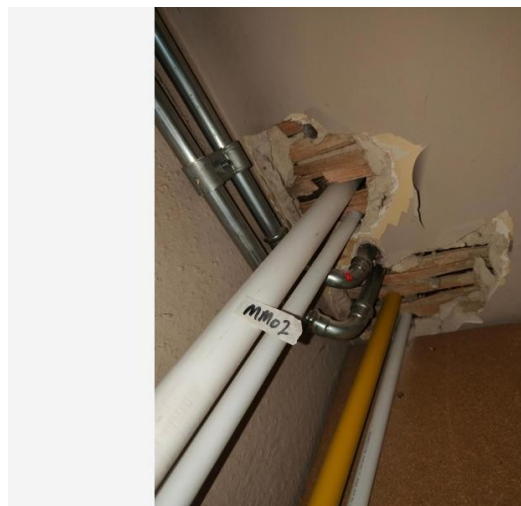
## Fiche 11: Pleisterwerk aan plafond

Geen asbest
