# Asbestinventarisatetest

Beatrisstraat 43, 2860 Sint-Katelijne-Waver

Attestnummer : 20250903-000250.000

Uitgegeven op : 03.09.2025

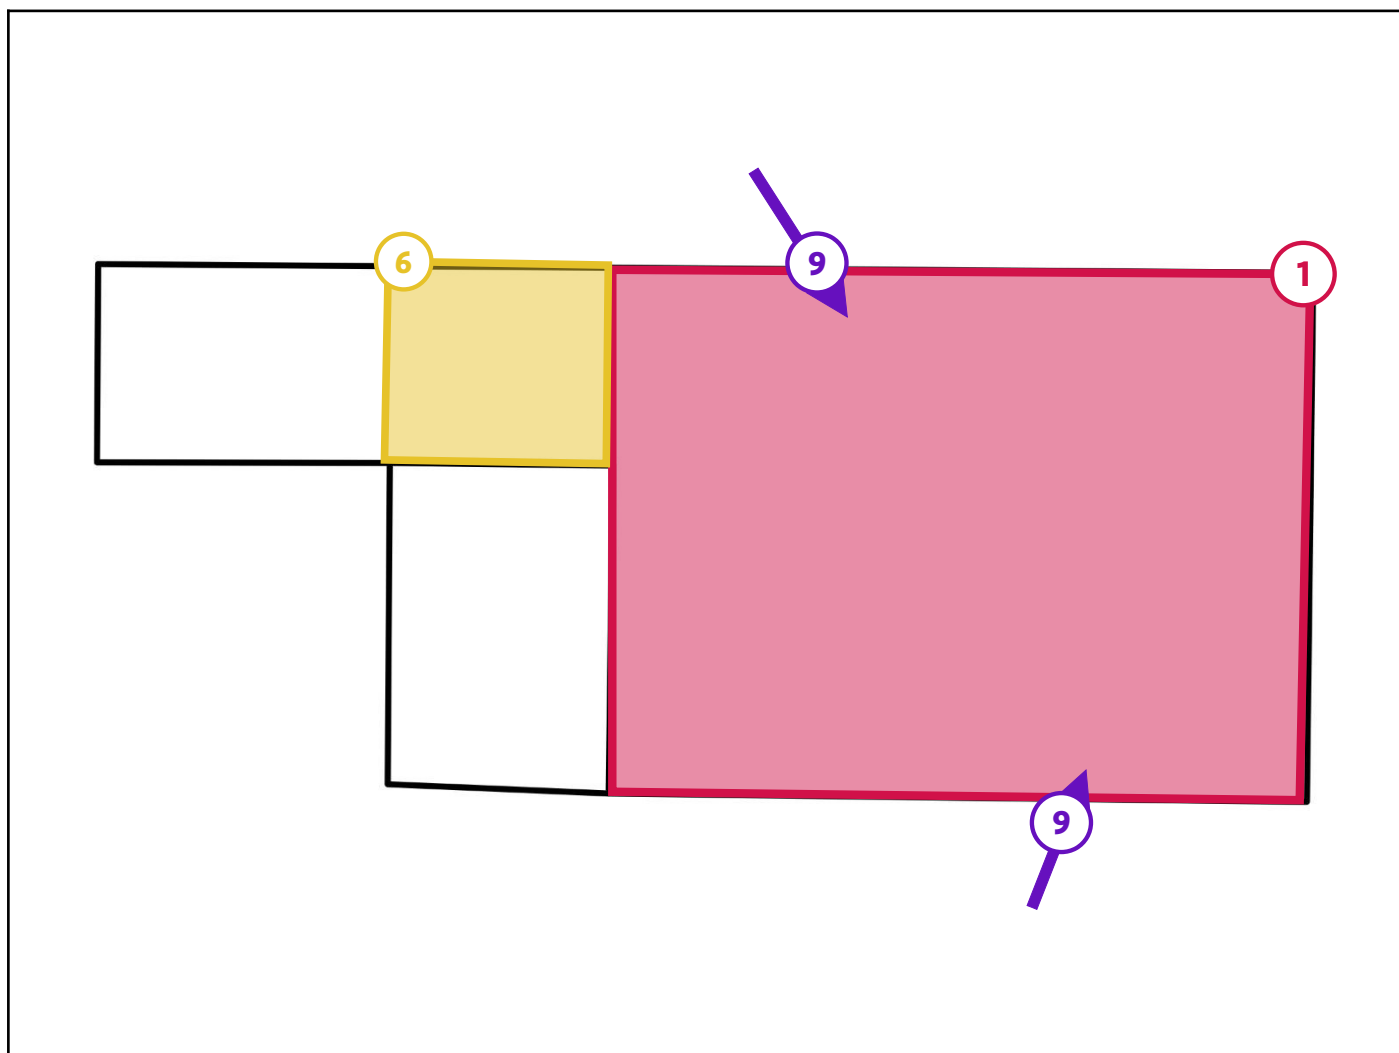
## Plan 1.5: woning dakplan

| Beschrijving | Type | Actie |
|---|---|---|
| 1. Leien op dak | Asbestmateriaal | Dringend verwijderen |
| 6. Roofing op platte daken | Asbestmateriaal | Zorgvuldig beheren |
| 9. Schouwen | Beperking | - |

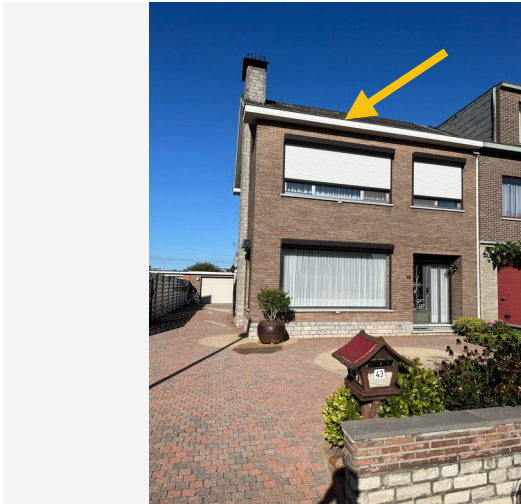
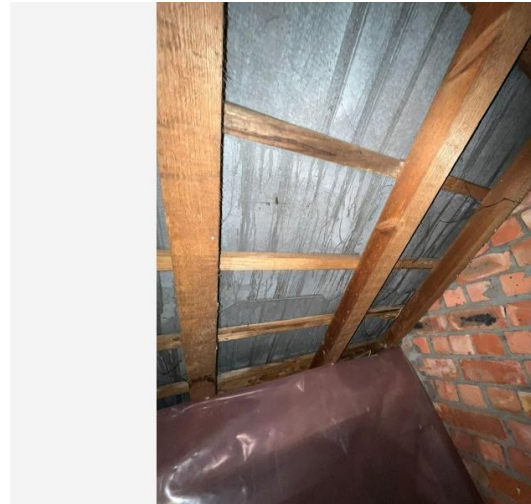
**Dringend verwijderen**

| Eindbeoordeling materiaalrisico | Hoog materiaalrisico en/of hoge kans op vezelvrijgave |

| Asbestsoort (vezeltype) | Crocidoliet aanwezig |
| Toestand van het materiaal | Matig beschadigd, matig verweerd |

| Beschrijving | Leien op dak |
| Hoeveelheid (oppervlakte - aantal) | • 85,00 m <sup>2</sup> - 1 stuk |

- Verwijder dit asbestmateriaal zo snel mogelijk. Volg de toestand goed op.
- Hemelwater dat afspoelt van asbestcement daken of gevels kan asbestdeeltjes bevatten. Gebruik het enkel voor gesloten circuits (bv. spoelen toiletten). Reinig na het vervangen van het dak of de gevel de dakgoten en regenwaterput of -ton om asbesthoudend sediment of slib te verwijderen
- Voer bijkomende staalname(s) uit.

- Eenvoudige handelingen: mag via doe-het-zelf of door werknemer(s) met opleidingsattest eenvoudige handelingen  
Als dit materiaal verwijderd kan worden zonder het te breken, te beschadigen... , dan mag met dit met eenvoudige handelingen.  
Vermijd stofvorming en stofverspreiding op elk moment van de werken. Bevochtig of fixeer het materiaal.  
Het gebruik van sneldraaiende werktuigen (boormachine, slijpschijf, hogedrukreiniger...) is verboden.  
Zorg voor gepaste persoonlijke beschermingsmiddelen: minimaal FFP3-mondmasker (EN 149),

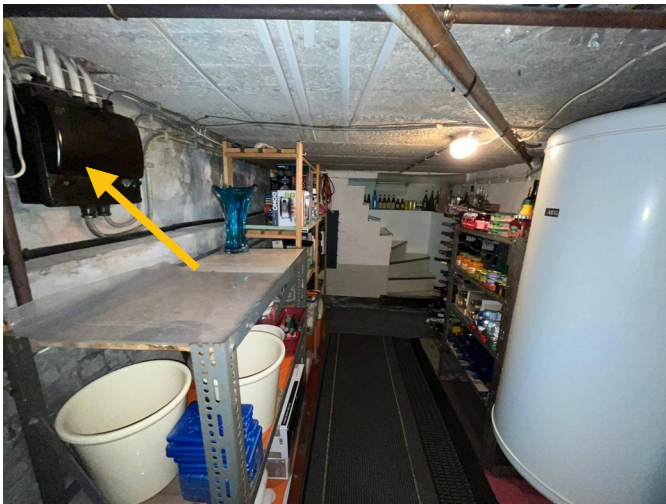
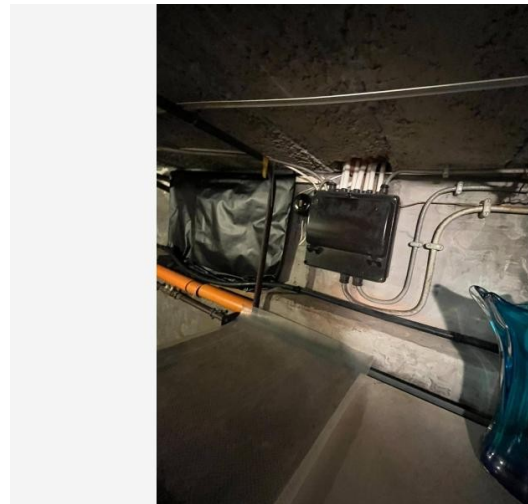
Zorgvuldig beheren

| Eindbeoordeling materiaalrisico | Laag materiaalrisico en/of verlaagde kans op vezelvrijgave |

| Toestand van het materiaal | Onbeschadigd, niet verweerd |

| Beschrijving | Bakeliet ( aftakdozen, schakelaars,...) |
| Opmerking | Het betreft al het oud (schakel)materieel van bakeliet (bvb; Radiatorkranen/schakelaars/klemmendozen/stopcontacten/lamphouders...) Het betreft een ruwe schatting van de hoeveelheid. |

- Zorg voor een veilig beheer. Vermijd het beschadigen van het asbestmateriaal. Controleer de toestand jaarlijks op wijzigingen.
- Voer bijkomende staalname(s) uit.

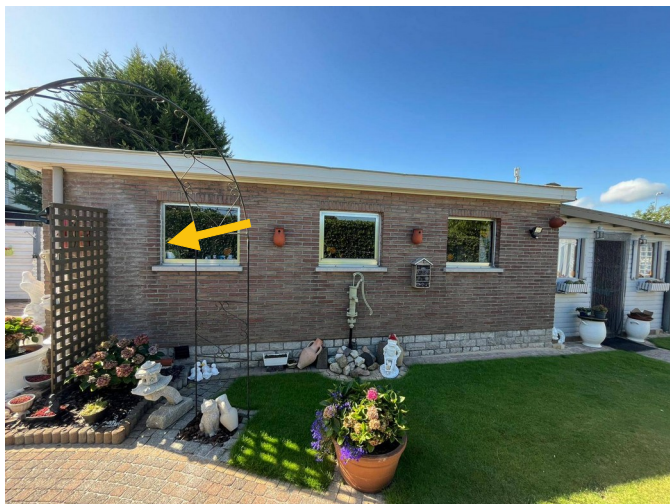
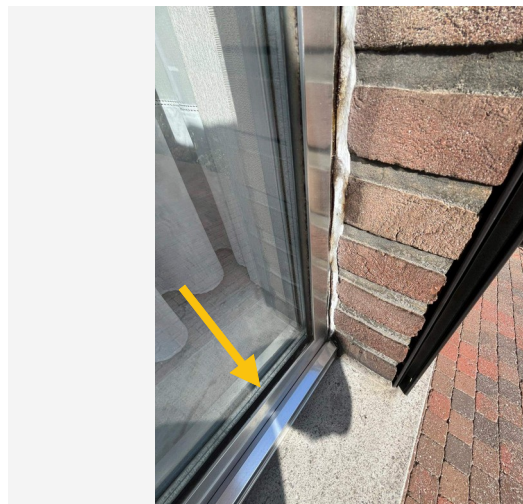
Zorgvuldig beheren

| Opmerking | Al het oude schrijnwerk dat mastiek bevat die (half)hard is geworden is verdacht. Het betreft een ruwe schatting van de hoeveelheid. |

- Zorg voor een veilig beheer. Vermijd het beschadigen van het asbestmateriaal. Controleer de toestand jaarlijks op wijzigingen.
- Voer bijkomende staalname(s) uit.

- Eenvoudige handelingen: mag via doe-het-zelf of door werknemer(s) met opleidingsattest eenvoudige handelingen  
Bij verwijdering in het geheel (kader en glas tesamen) en als dit materiaal verwijderd kan worden zonder het te breken, te beschadigen... , dan mag met dit met eenvoudige handelingen. Bij de verwerking van het afval zal dan deze toepassing in een hermetische zone verwijderd worden.

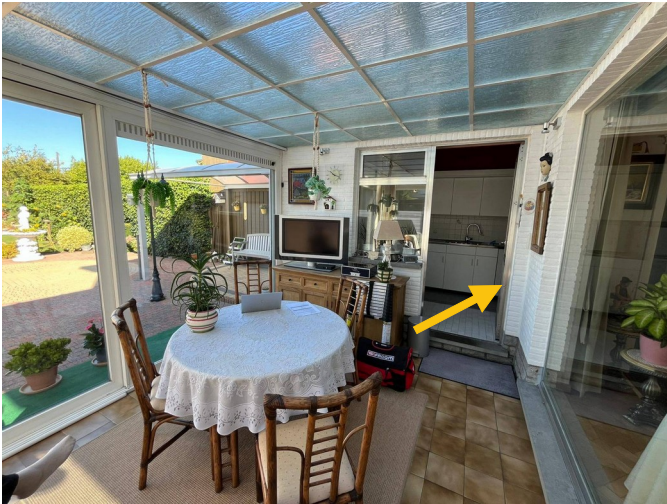
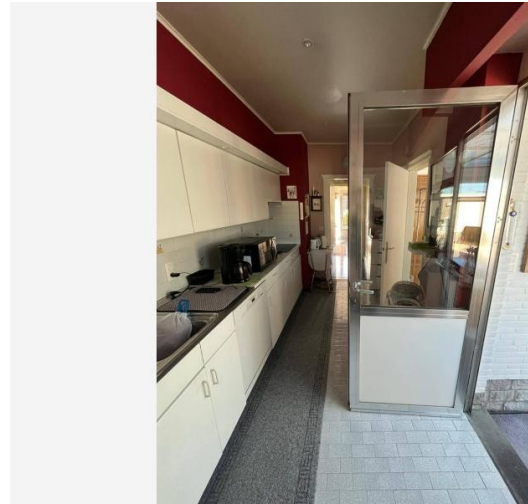
| Opmerking | Het betreft een schatting van de hoeveelheid. |

- Eenvoudige handelingen: mag via doe-het-zelf of door werknemer(s) met opleidingsattest eenvoudige handelingen  
Als dit materiaal verwijderd kan worden zonder het te breken, te beschadigen... , dan mag met dit met eenvoudige handelingen.  
Vermijd stofvorming en stofverspreiding op elk moment van de werken. Bevochtig of fixeer het materiaal.  
Het gebruik van sneldraaiende werktuigen (boormachine, slijpschijf, hogedrukreiniger...) is verboden.  
Zorg voor gepaste persoonlijke beschermingsmiddelen: minimaal FFP3-mondmasker (EN 149), wegwerpovertuig met kap (minimaal Cat III, type 5/6), wegwerphandschoenen en overschoenen of afspoelbaar schoeisel.

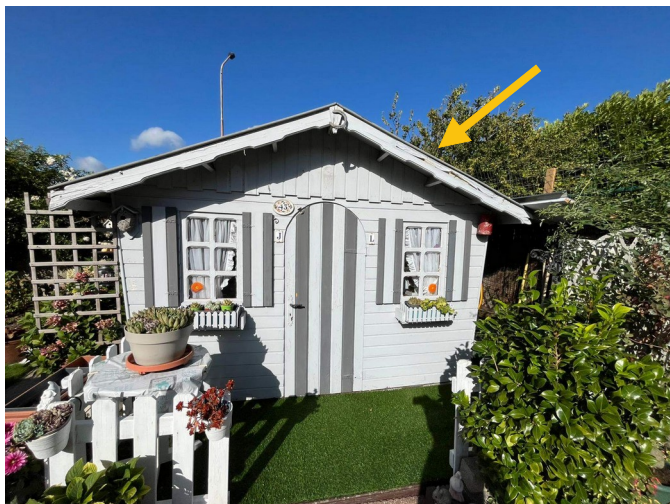
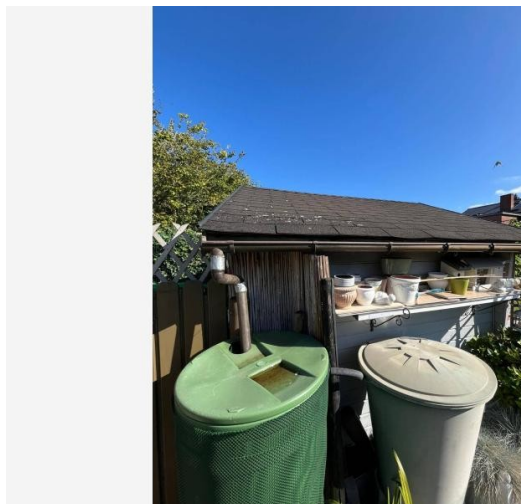
| Opmerking | Het betreft een (ruwe) schatting van de hoeveelheid. |

- Eenvoudige handelingen: mag via doe-het-zelf of door werknemer(s) met opleidingsattest eenvoudige handelingen  
Als dit materiaal verwijderd kan worden zonder het te breken, te beschadigen... , dan mag met dit met eenvoudige handelingen.  
Vermijd stofvorming en stofverspreiding op elk moment van de werken. Bevochtig of fixeer het materiaal.  
Het gebruik van sneldraaiende werktuigen (boormachine, slijpschijf, hogedrukreiniger...) is verboden.  
Zorg voor gepaste persoonlijke beschermingsmiddelen: minimaal FFP3-mondmasker (EN 149), wegwerpovertuig met kap (minimaal Cat III, type 5/6), wegwerphandschoenen en overschoenen of afspoelbaar schoeisel.

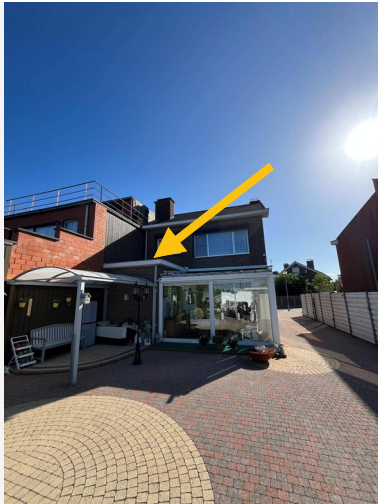
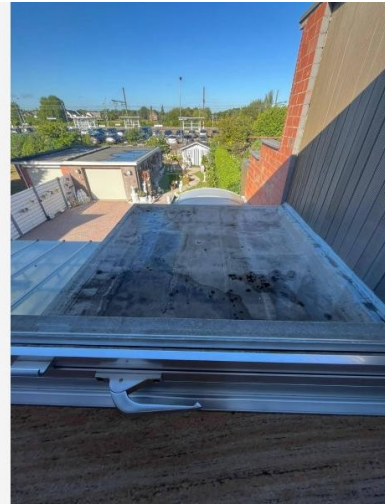
Er werd geen monsternamen uitgevoerd van deze toepassing. Het is aangewezen alsnog een monsternamen te laten uitvoeren indien u zekerheid wenst of deze toepassing asbesthoudend is en meer bepaald welke asbestsoort deze bevat. Dit kan namelijk een invloed hebben op de geldigheidsduur van het attest en/of de eindconclusie asbestveilig of niet-asbestveilig. Bij deze toepassing is dit niet altijd mogelijk daar het gevolg van lekschade niet uitgesloten kan worden. Laat deze toepassing het best bemonsteren voorafgaand aan werken.

- Eenvoudige handelingen: mag via doe-het-zelf of door werknemer(s) met opleidingsattest eenvoudige handelingen  
Als dit materiaal verwijderd kan worden zonder het te breken, te beschadigen... , dan mag met dit met eenvoudige handelingen echter alleen door werknemers met een opleidingsattest.  
Vermijd stofvorming en stofverspreiding op elk moment van de werken. Bevochtig of fixeer het materiaal.  
Het gebruik van sneldraaiende werktuigen (boormachine, slijpschijf, hogedrukreiniger...) is verboden.  
Zorg voor gepaste persoonlijke beschermingsmiddelen: minimaal FFP3-mondmasker (EN 149), wegwerpovertrek met kap (minimaal Cat III, type 5/6), wegwerphandschoenen en overschoenen of afspoelbaar schoeisel.

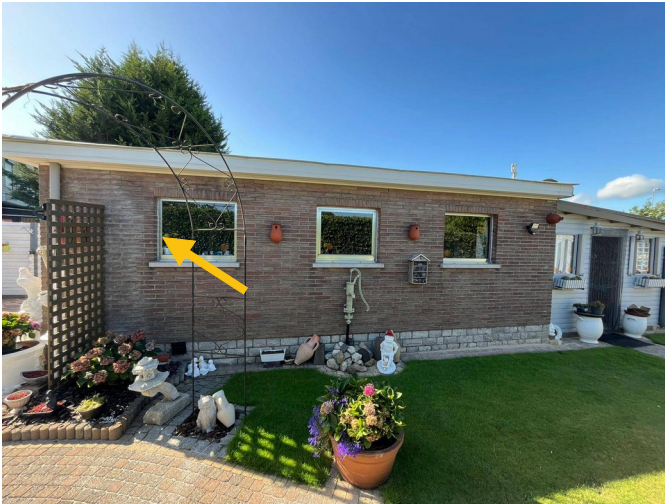
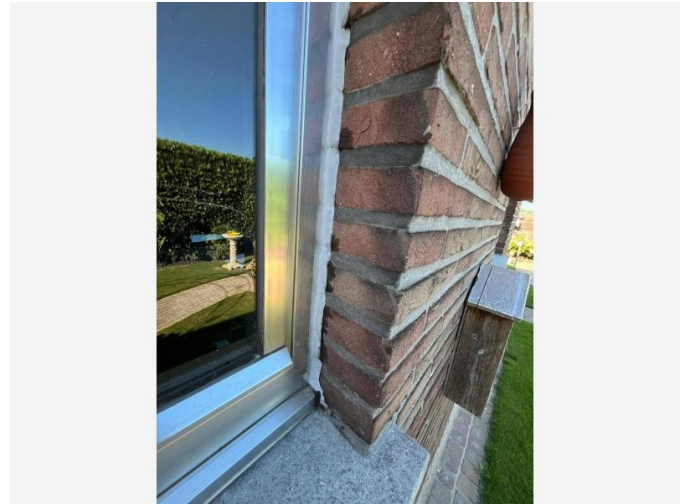
| Opmerking | Al het oude schrijnwerk dat mastiek bevat die (half)hard is geworden is verdacht.<br><br>Het betreft een (ruwe) schatting van de hoeveelheid. |

- Eenvoudige handelingen: mag via doe-het-zelf of door werknemer(s) met opleidingsattest eenvoudige handelingen  
Als dit materiaal verwijderd kan worden zonder het te breken, te beschadigen... , dan mag met dit met eenvoudige handelingen.  
Vermijd stofvorming en stofverspreiding op elk moment van de werken. Bevochtig of fixeer het materiaal.  
Het gebruik van sneldraaiende werktuigen (boormachine, slijpschijf, hogedrukreiniger...) is verboden.  
Zorg voor gepaste persoonlijke beschermingsmiddelen: minimaal FFP3-mondmasker (EN 149), wegwerpovertrek met kap (minimaal Cat III, type 5/6), wegwerphandschoenen en overschoenen of afspoelbaar schoeisel.

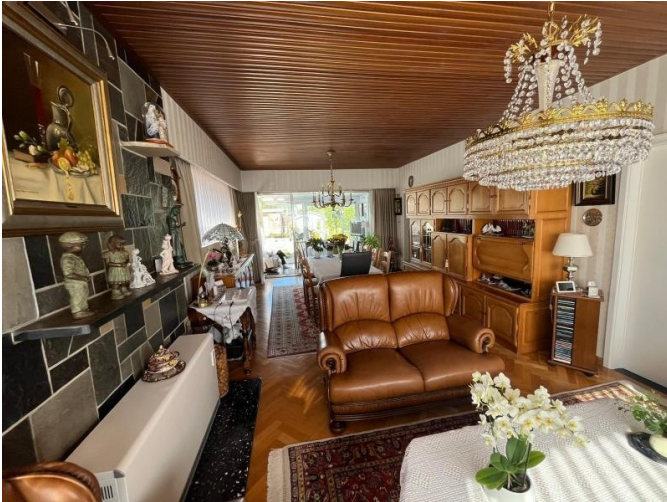
## Fiche 12: Geen zichtbaar pleisterwerk aan plafonds aanwezig

Advies

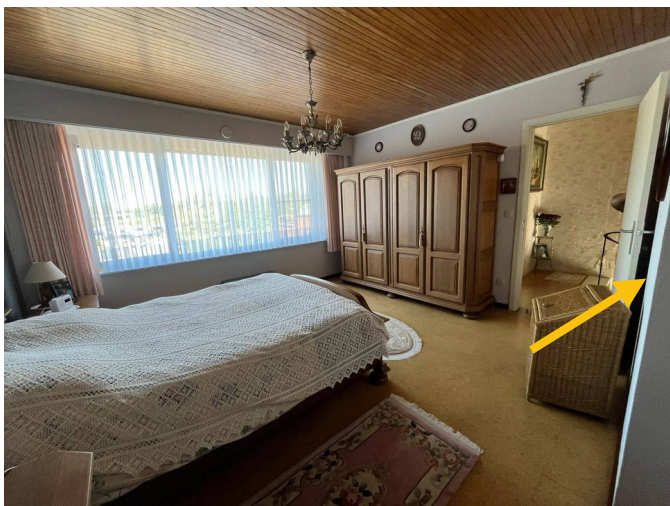
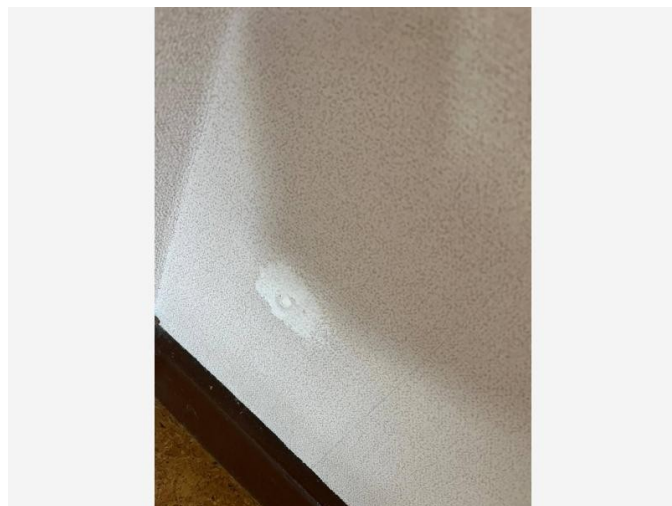
## Fiche 14: Pleisterwerk aan muren

Geen asbest

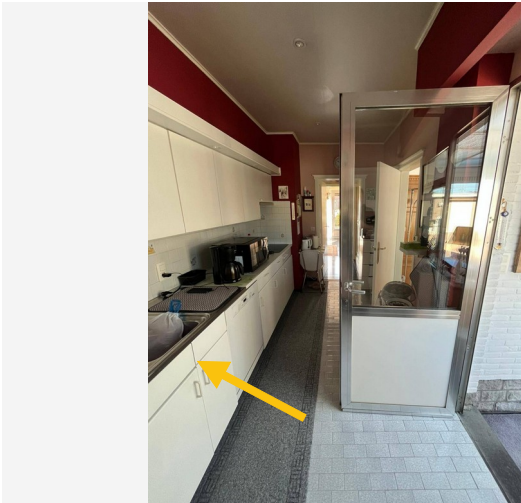
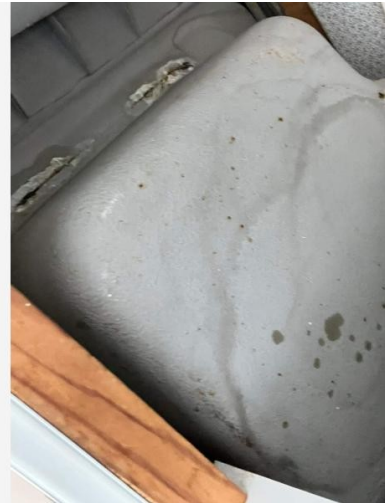
## Fiche 15: Coating op spoelbak keuken

Geen asbest

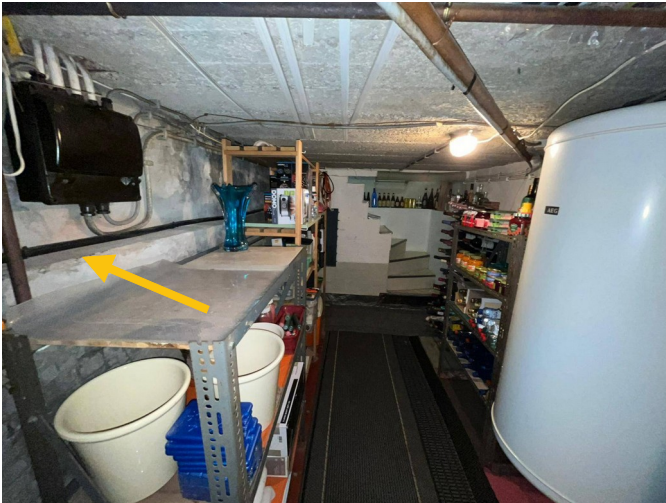
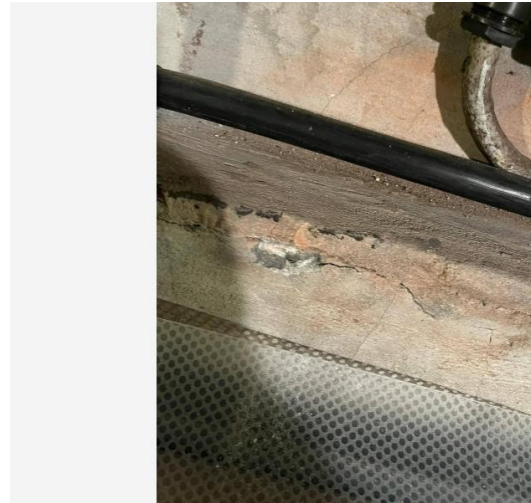
## Fiche 16: Cementlaag kelder

Geen asbest

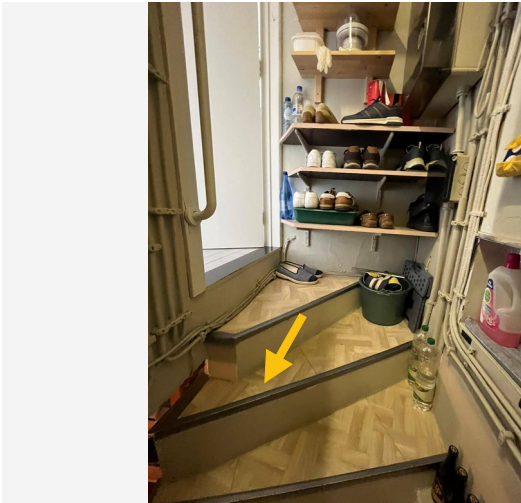
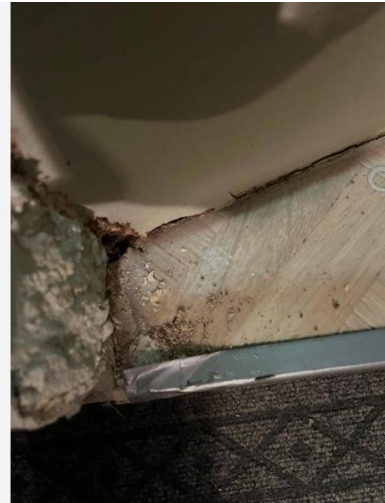
## Fiche 17: Vloerzeil keldertrap

Geen asbest
