# Asbestinventarisatetest

Hoevelaan 13, 2570 Duffel

Attestnummer : 20250807-000211.000

**Niet-asbestveilig**

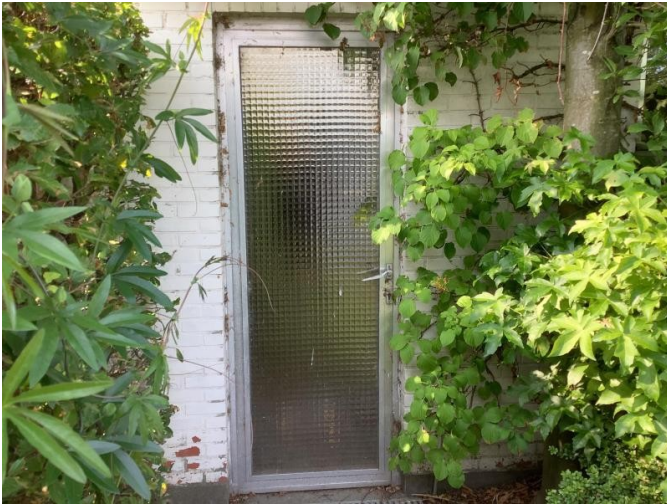
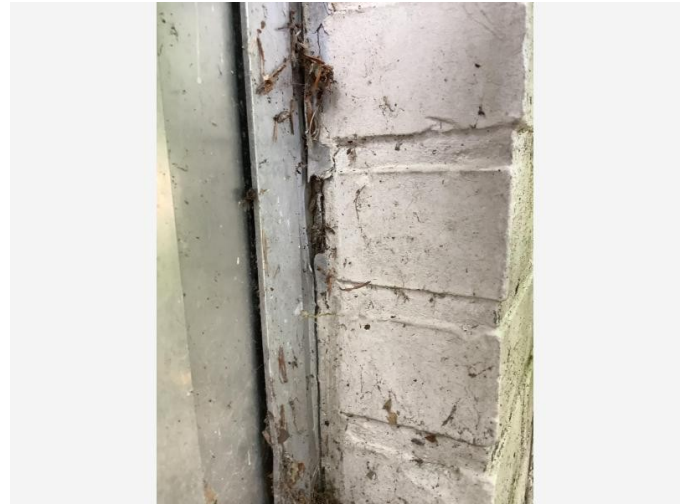
| Eindbeoordeling materiaalrisico | Verhoogd materiaalrisico en/of verhoogde kans op vezelvrijgave |

| Toestand van het materiaal | Matig beschadigd, matig verweerd |

| # | Type | Referentie | Resultaat |
|---|---|---|---|
| 1.1 | Puntmonster | 49842/04 | Chrysotiel |

| Beschrijving | Mastiek tussen raam en muur |

Het asbestmateriaal valt onder de mijlpaal van 2040.

Verwijderen

- Zorg voor een veilig beheer. Vermijd het beschadigen van het asbestmateriaal. Controleer de toestand jaarlijks op wijzigingen.

- Eenvoudige handelingen: mag via doe-het-zelf of door werknemer(s) met opleidingsattest eenvoudige handelingen  
Wij adviseren om dit te laten verwijderen door een aannemer.

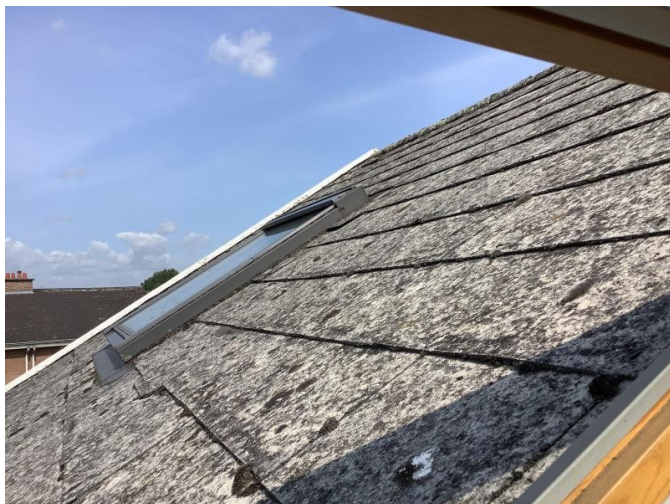
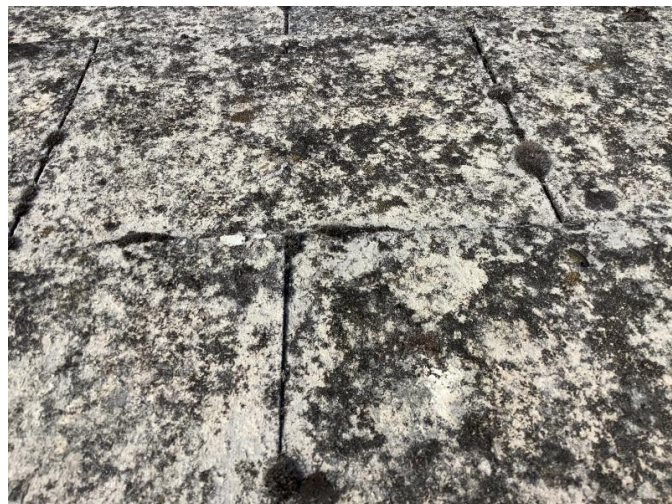
| Eindbeoordeling materiaalrisico | Verhoogd materiaalrisico en/of verhoogde kans op vezelvrijgave |

| Toestand van het materiaal | Matig beschadigd, matig verweerd |

| # | Type | Referentie | Resultaat |
|---|---|---|---|
| 2.1 | Puntmonster | 49842/06 | Chrysotiel |

| Beschrijving | Dak hoofdgebouw |

Het asbestmateriaal valt onder de mijlpaal van 2034.

Verwijderen

- Verwijder dit asbestmateriaal zo snel mogelijk. Volg de toestand goed op.
- Hemelwater dat afspoelt van asbestcement daken of gevels kan asbestdeeltjes bevatten. Gebruik het enkel voor gesloten circuits (bv. spoelen toiletten). Reinig na het vervangen van het dak of de gevel de dakgoten en regenwaterput of -ton om asbesthoudend sediment of slib te verwijderen

- Eenvoudige handelingen: mag via doe-het-zelf of door werknemer(s) met opleidingsattest eenvoudige handelingen  
Wij adviseren om dit te laten verwijderen door een aannemer.  
De toepassing voor en tijdens het verwijderen steeds goed bevochtigen en/of fixeren.  
Het afval op een correcte manier afvoeren en verpakken.  
Draag steeds een ffp3 mondkmasker of een halfgelaatsmasker met P 3 filter.  
Draag een wegwerpoverall , Tyvek Cat III type 5.6.

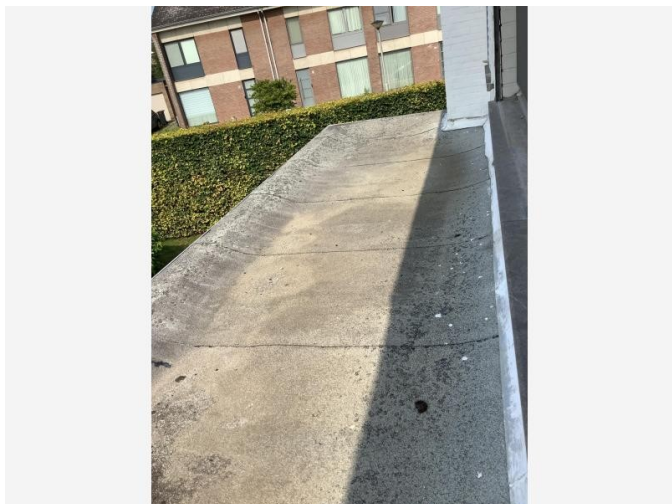
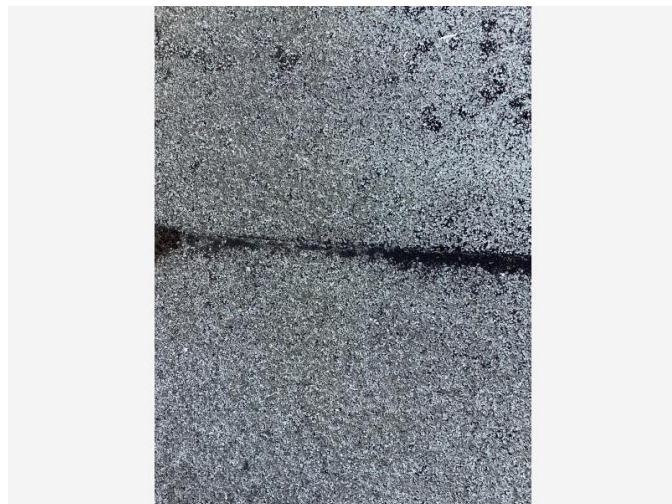
| Eindbeoordeling materiaalarisico | Laag materiaalarisico en/of verlaagde kans op vezelvrijgave |

| Toestand van het materiaal | Licht beschadigd, licht verweerd. Intact calciumsilicaatmateriaal of categorie III 'gebondenheid' |

| # | Type | Referentie | Resultaat |
|---|---|---|---|
| 3.1 | Puntmonster | 49842/05 | Chrysotiel |

| Beschrijving | Plat dak achter de woning |

Het asbestmateriaal valt onder de mijlpaal van 2040.

Zorgvuldig beheren

- Zorg voor een veilig beheer. Vermijd het beschadigen van het asbestmateriaal. Controleer de toestand jaarlijks op wijzigingen.

- Eenvoudige handelingen: enkel door erkend asbestverwijderaar  
Kan enkel verwijderd worden door een erkend asbestverwijderaar, aangezien de roofing zeker zal scheuren bij verwijdering.

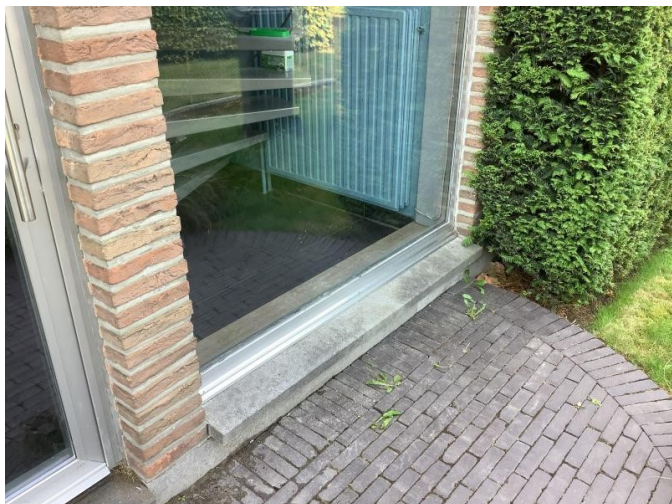
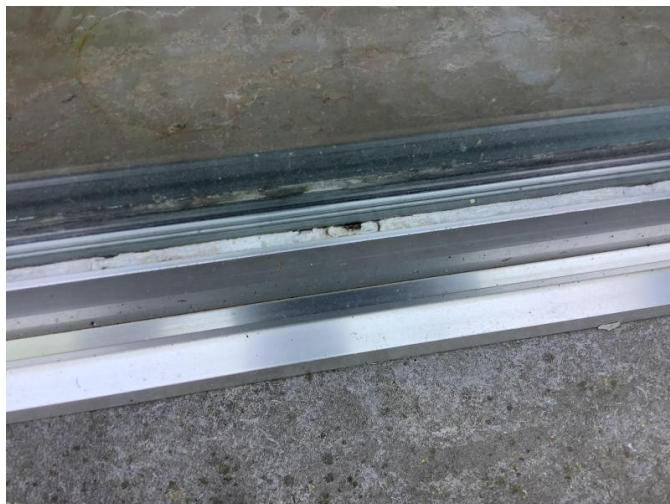
| Eindbeoordeling materiaalrisico | Laag materiaalrisico en/of verlaagde kans op vezelvrijgave |

| Toestand van het materiaal | Licht beschadigd, licht verweerd. Intact calciumsilicaatmateriaal of categorie III 'gebondenheid' |

| # | Type | Referentie | Resultaat |
|---|---|---|---|
| 4.1 | Puntmonster | 49842/03 | Chrysotiel |

| Beschrijving | Mastiek tussen raam en glas. |

Het asbestmateriaal valt onder de mijlpaal van 2040.

Zorgvuldig beheren

- Zorg voor een veilig beheer. Vermijd het beschadigen van het asbestmateriaal. Controleer de toestand jaarlijks op wijzigingen.

- Eenvoudige handelingen: mag via doe-het-zelf of door werknemer(s) met opleidingsattest eenvoudige handelingen  
Wij adviseren om dit te laten verwijderen door een aannemer.

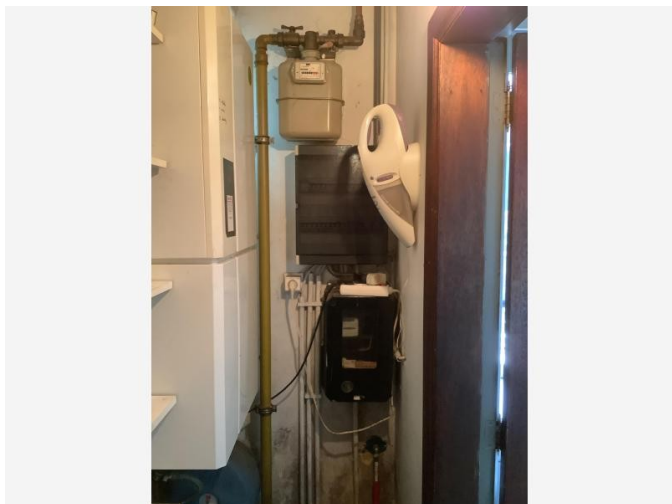
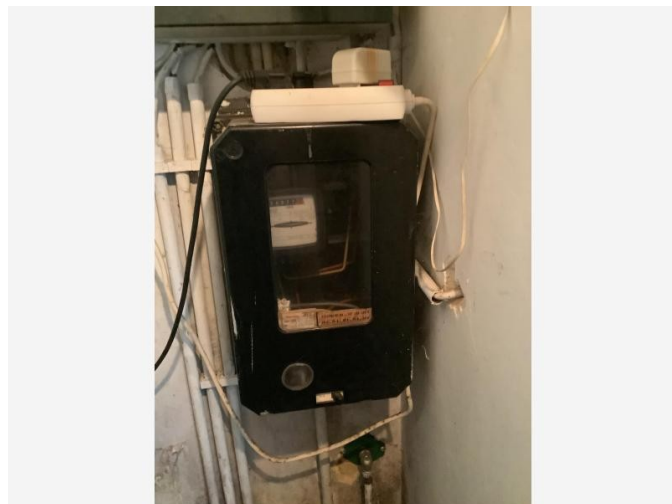
| Eindbeoordeling materiaalrisico | Laag materiaalrisico en/of verlaagde kans op vezelvrijgave |

| Asbestsoort (vezeltype) | Crocidoliet aanwezig |
| Toestand van het materiaal | Onbeschadigd, niet verweerd |

| Beschrijving | Bakeliet |

Het asbestmateriaal valt onder de mijlpaal van 2040.

Zorgvuldig beheren

- Zorg voor een veilig beheer. Vermijd het beschadigen van het asbestmateriaal. Controleer de toestand jaarlijks op wijzigingen.
- Voer bijkomende staalname(s) uit.

- Eenvoudige handelingen: mag via doe-het-zelf of door werknemer(s) met opleidingsattest eenvoudige handelingen  
Kan enkel verwijderd worden door werknemers met opleidingsattest eenvoudige handelingen.

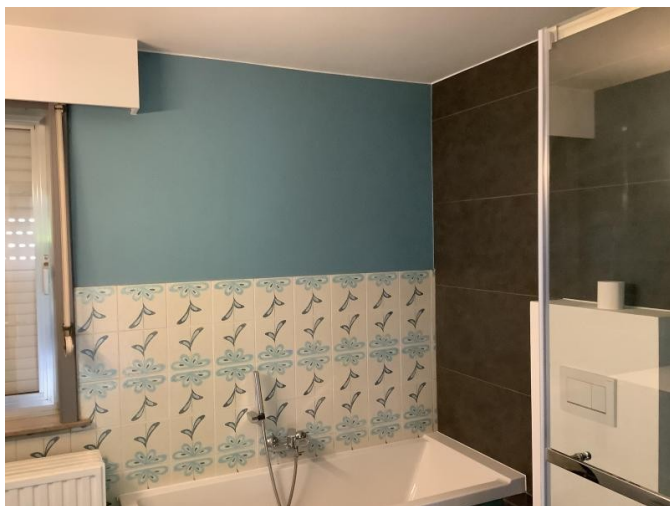
Mogelijks zijn deze tegels verlijmd met asbesthoudende lijm, zeker staal nemen bij verwijdering.

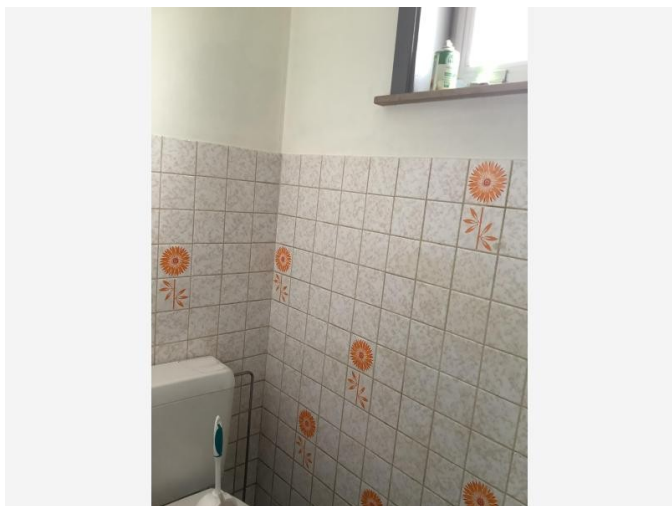
Mogelijks zijn deze tegels verlijmd met asbesthoudende lijm, zeker een staal nemen bij verwijderen.

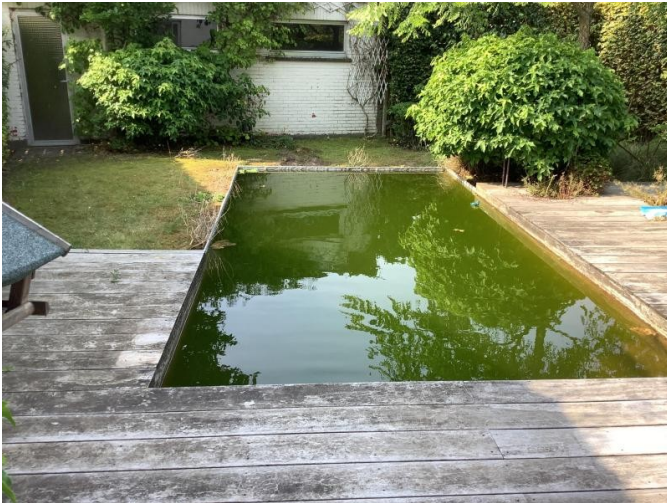
Geen asbestverdachte materialen waargenomen.
