# Asbestinventarisatetest

Tallaart 73, 2500 Lier

Attestnummer : 20250408-000094.000

Uitgegeven op : 08.04.2025

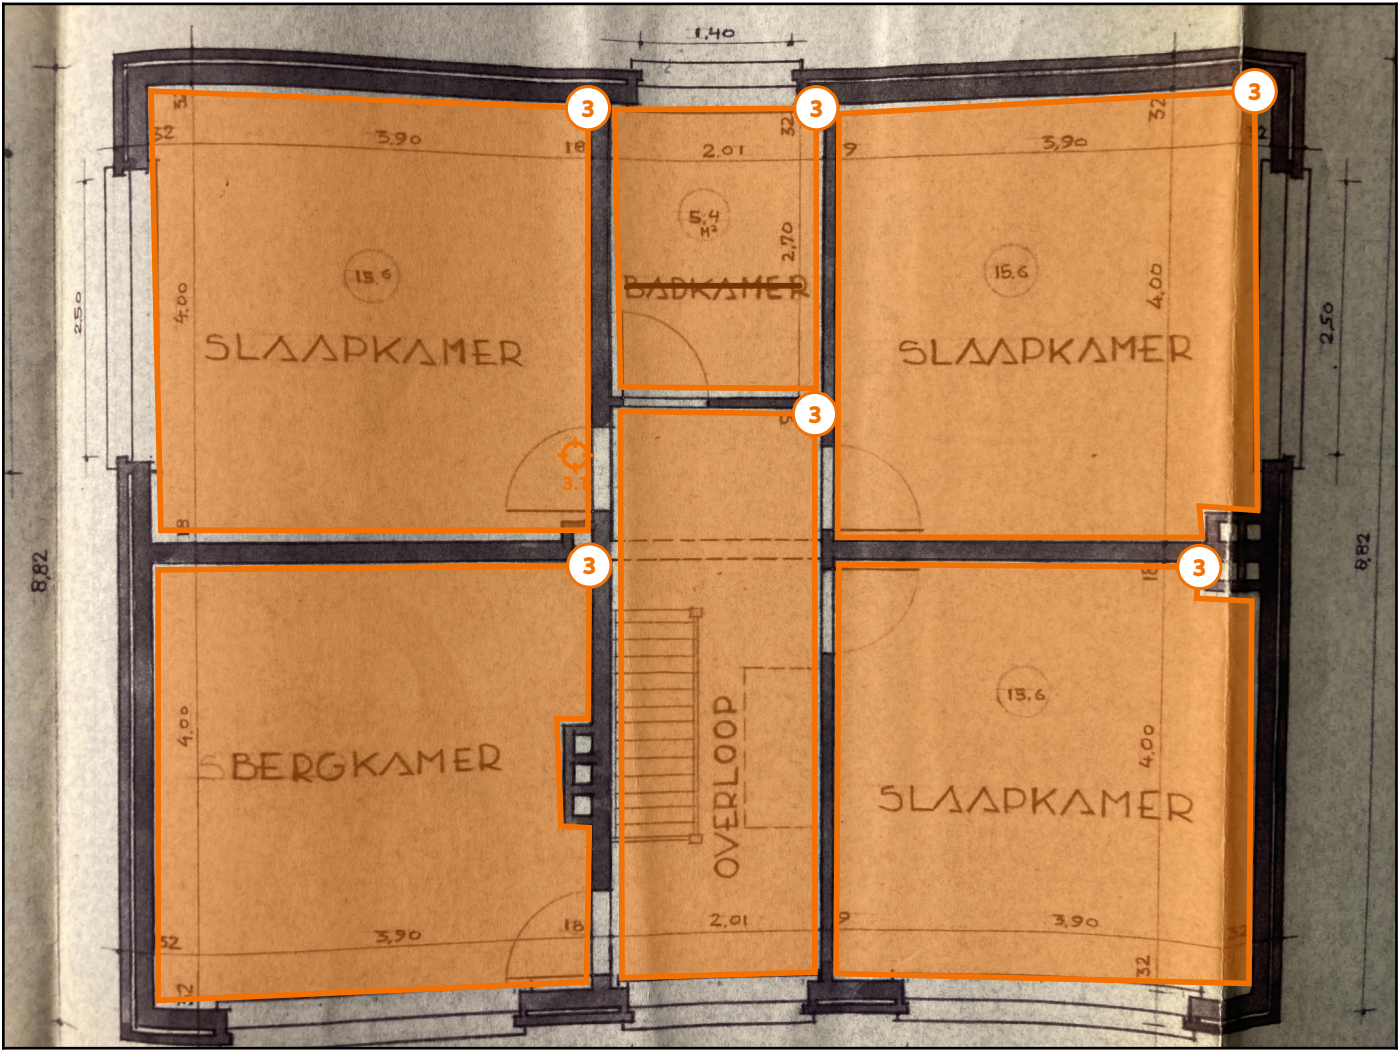
# Plan 1.8: Niv +1 vinyltegels

| Beschrijving | Type | Actie |
|---|---|---|
| 3. vinyltegels | Asbestmateriaal | Verwijderen |

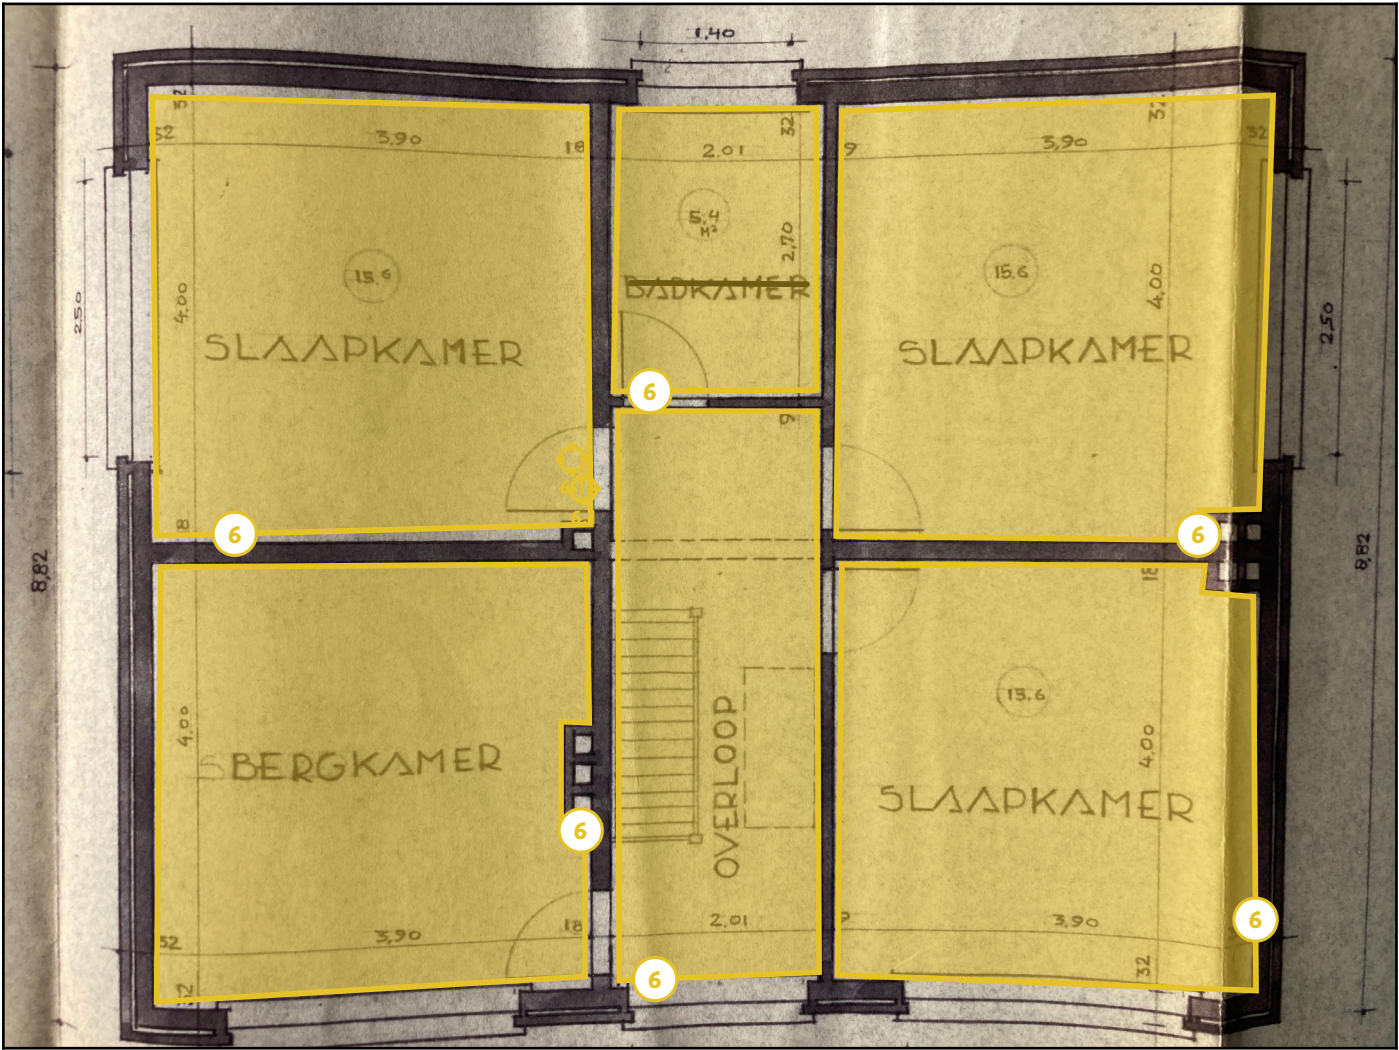
# Plan 1.9: Niv +1 zwarte tegellijm

| Beschrijving | Type | Actie |
|---|---|---|
| 6. zwarte tegellijm | Asbestmateriaal | Zorgvuldig beheren |

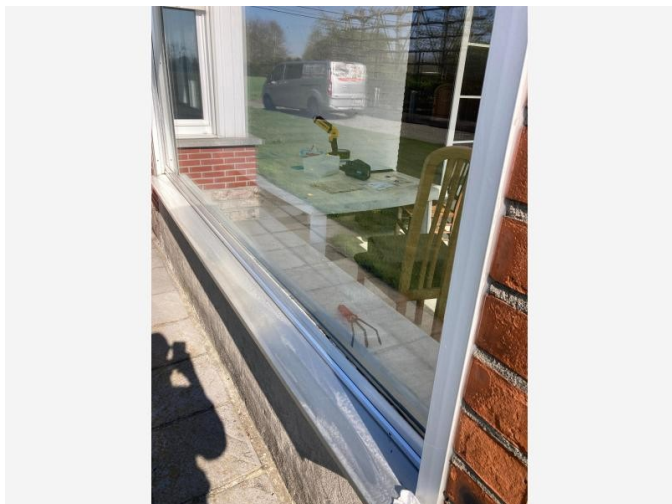
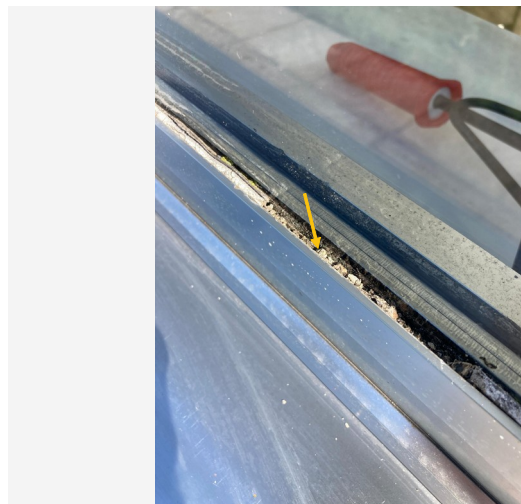
Het asbestmateriaal valt onder de mijlpaal van 2040.

| Eindbeoordeling materiaalrisico | Verhoogd materiaalrisico en/of verhoogde kans op vezelvrijgave |
| Opmerking | <p>Toestand van het materiaal: Matig beschadigd, matig verweerd, de kit is wat gekrakkeleerd en kan zeker loskomen.</p> <p>Een staalname kan een andere asbestsoort met zich meebrengen en de risico beoordelig beïnvloeden</p> |

| Toestand van het materiaal | Matig beschadigd, matig verweerd |

| Beschrijving | kit ramen veranda |
| Opmerking | <p>Dit gewicht is een beredeneerde schatting. Er worden geen rechten verleend aan dit gewicht.</p> <p>Het gaat om de kit tussen raam en glas (binnen en buiten).</p> |

Verwijderen

- Zorg voor een veilig beheer. Vermijd het beschadigen van het asbestmateriaal. Controleer de toestand jaarlijks op wijzigingen.

- Eenvoudige handelingen: mag via doe-het-zelf of door werknemer(s) met opleidingsattest eenvoudige handelingen  
Plan het verwijderen bij windstil weer om de verspreiding van asbestvezels te minimaliseren.

Voorzichtig verwijderen: gGebruik handgereedschap in plaats van elektrisch gereedschap om trillingen en breuk te voorkomen.

Nat werken: maak de kit nat om stofvorming te beperken. Dit helpt de vrijlating van asbestvezels in de lucht te minimaliseren. Een stofzuiger met HEPA-filter / absoluut filter is noodzakelijk.

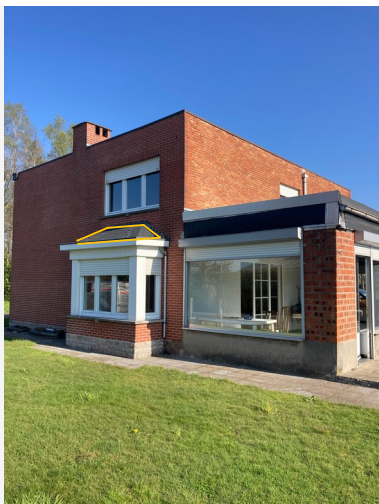
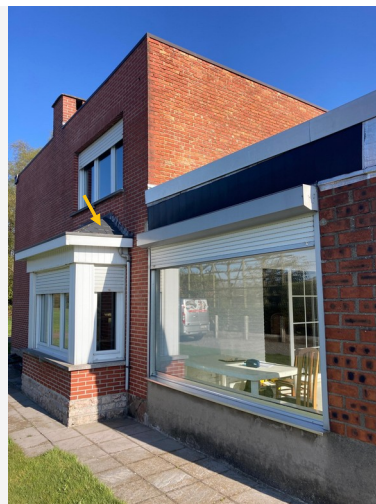
Het asbestmateriaal valt onder de mijlpaal van 2034.

| Eindbeoordeling materiaalrisico | Laag materiaalrisico en/of verlaagde kans op vezelvrijgave |

| Toestand van het materiaal | Licht beschadigd, licht verweerd. Intact calciumsilicaatmateriaal of categorie III 'gebondenheid' |

| Beschrijving | leien op erker |
| Opmerking | <p>De oppervlakte is een beredeneerde inschatting. Er worden geen rechten verleend aan de oppervlakte</p> <p>Er werd om economische redenen geen staal genomen. De opdrachtgever begrijpt dat daarom moet worden aangenomen dat deze toepassing asbest bevat tot tegendeel wordt bewezen.</p> |

Verwijderen

- Zorg voor een veilig beheer. Vermijd het beschadigen van het asbestmateriaal. Controleer de toestand jaarlijks op wijzigingen.
- Hemelwater dat afspoelt van asbestcement daken of gevels kan asbestdeeltjes bevatten. Gebruik het enkel voor gesloten circuits (bv. spoelen toiletten). Reinig na het vervangen van het dak of de gevel de dakgoten en regenwaterput of -ton om asbesthoudend sediment of slib te verwijderen
- Voer bijkomende staalname(s) uit.

- Eenvoudige handelingen: mag via doe-het-zelf of door werknemer(s) met opleidingsattest eenvoudige handelingen  
Bij het verwijderen van asbesthoudende gevelleien is het essentieel om veilig te werk te gaan. Particulieren mogen zelf asbesthoudende materialen verwijderen tot een oppervlakte van 35 vierkante meter.  
Vorbereiding: voer een inspectie uit om te bepalen of de leien asbest bevatten. Bij twijfel laat je een monster analyseren door een erkend lab.

Begin bij de onderste lei en werk naar boven toe om te voorkomen dat leien op elkaar drukken en breken.

Nat werken: maak de leien nat om stofvorming te beperken. Dit helpt de vrijlating van asbestvezels in de lucht te minimaliseren.

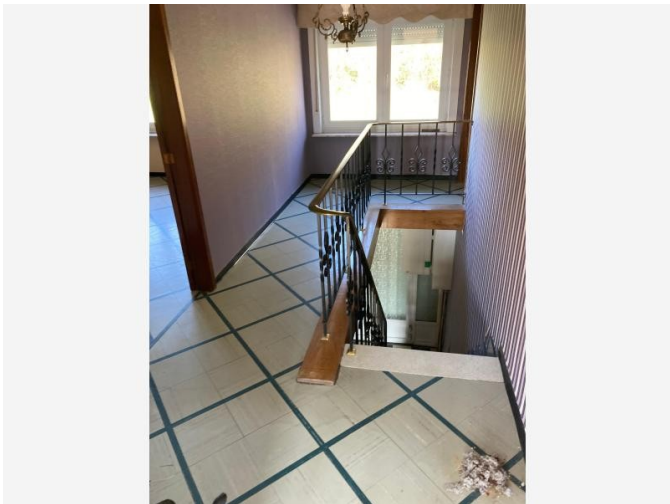
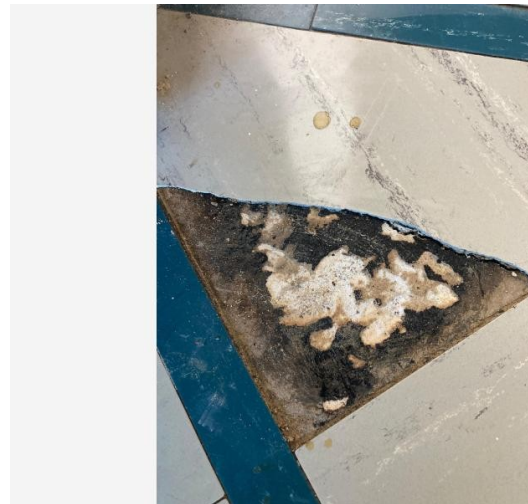
Het asbestmateriaal valt onder de mijlpaal van 2040.

| Eindbeoordeling materiaalrisico | Verhoogd materiaalrisico en/of verhoogde kans op vezelvrijgave |

| Toestand van het materiaal | Matig beschadigd, matig verweerd |

| Beschrijving | vinyltegels |

Verwijderen

- Zorg voor een veilig beheer. Vermijd het beschadigen van het asbestmateriaal. Controleer de toestand jaarlijks op wijzigingen.
- Verwijder dit asbestmateriaal zo snel mogelijk. Volg de toestand goed op.

- Hermetische zone (erkend asbestverwijderaar)  
Omwille van de verlijming met zwarte lijm aan de onderzijde moet dit in hermetische zone gebeuren. Dit mag enkel worden uitgevoerd door een erkend asbestverwijderaar.

Verwijder deze toepassing NOOIT zelf als particulier.

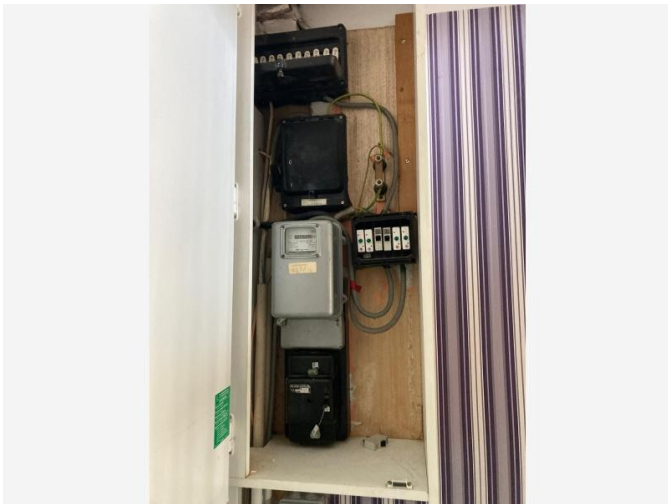
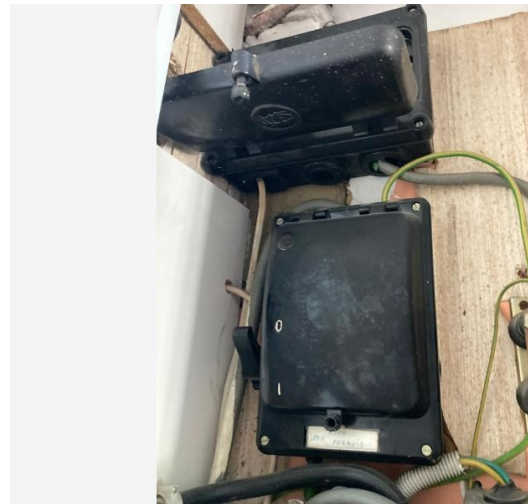
Het asbestmateriaal valt onder de mijlpaal van 2040.

Zorgvuldig beheren

- Zorg voor een veilig beheer. Vermijd het beschadigen van het asbestmateriaal. Controleer de toestand jaarlijks op wijzigingen.
- Voer bijkomende staalname(s) uit.

Nat werken: werk altijd spanningsloos. Bevochtig het gebied rond het de kast om het vrijkomen van stof te

Voorzichtig demonteren: gebruik gereedschap dat minimale schade en verstoring veroorzaakt. Tril- en slagwerkzeugen zijn te vermijden omdat deze de verspreiding van asbestvezels in de lucht kunnen bevorderen.

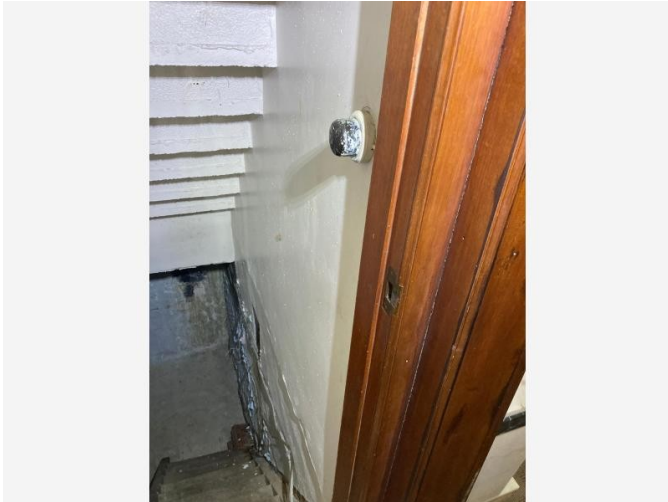
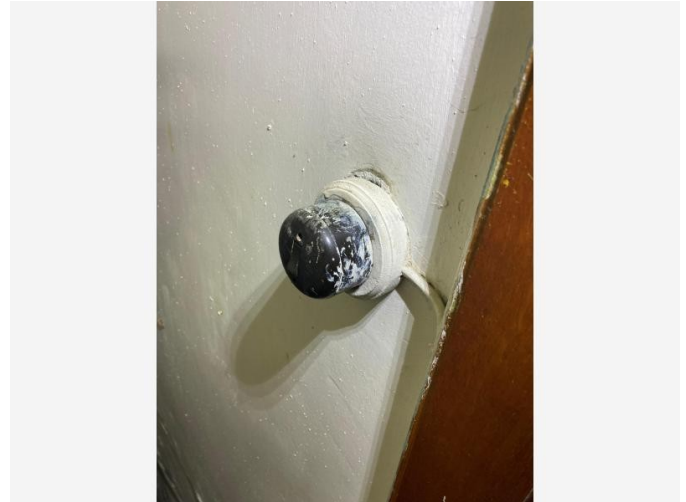
## Fiche 5: bakeliet stopcontacten, lichtarmaturen en/of schakelaars

| Opmerking | De oppervlakte is slechts een inschatting van alle toepassingen samen. Gezien de vele toepassingen (schakelaars, stopcontacten,...) is het mogelijk dat niet alle toepassingen zijn aangeduid op plan. |

Nat werken: werk altijd spanningsloos. Bevochtig het gebied rond het de kast om het vrijkomen van stof te minimaliseren. Dit vermindert de kans dat asbestvezels in de lucht komen.

Voorzichtig demonteren: gebruik gereedschap dat minimale schade en verstoring veroorzaakt. Tril- en slagwerkzeugen zijn te vermijden omdat deze de verspreiding van asbestvezels in de lucht kunnen bevorderen.

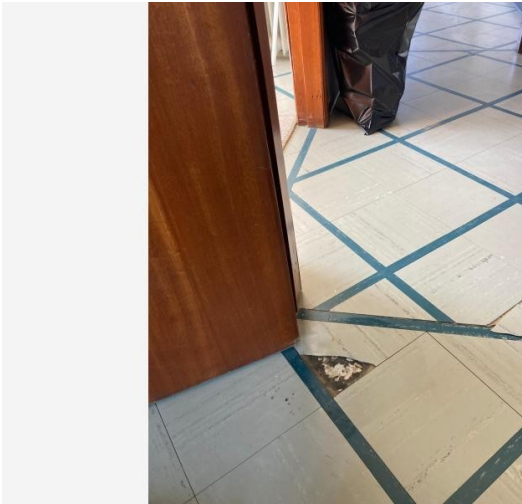
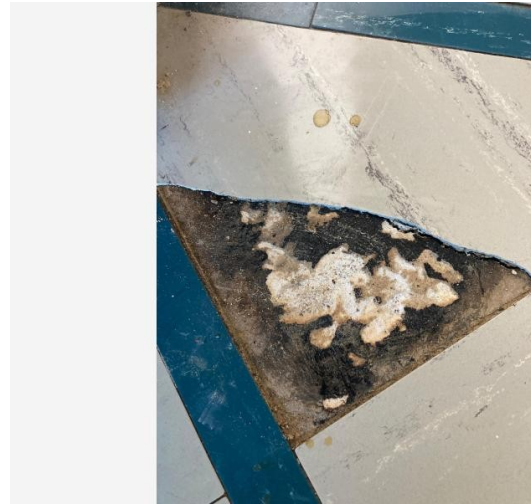
| Opmerking | De opgegeven oppervlakte en dikte is slechts een inschatting. Er kunnen geen rechten aan verleend worden. |

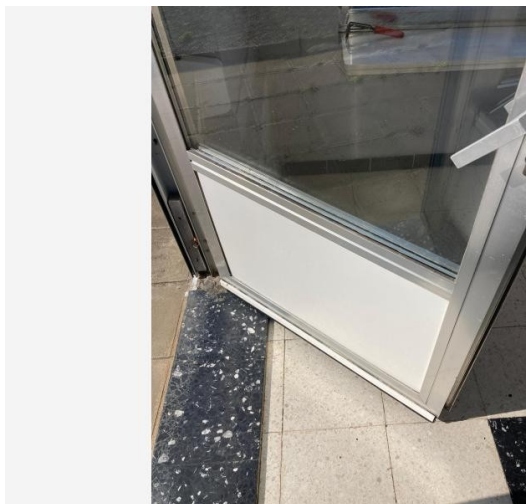
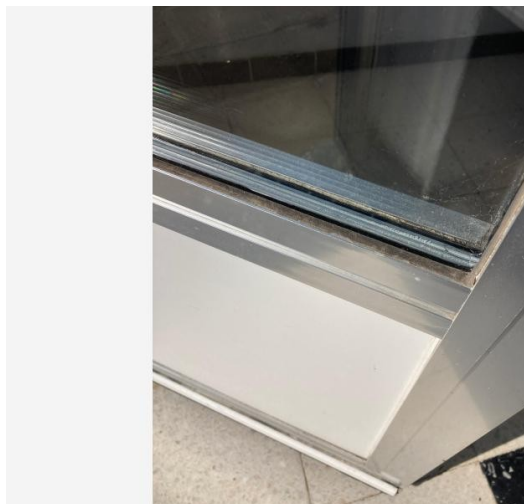
| Opmerking | <p>Crocidoliet is een aanname bij gebrek aan staalname.</p> <p>Een staalname kan een andere asbestsoort met zich meebrengen en de risico beoordelig beïnvloeden</p> |

| Opmerking | <p>De oppervlakte en dikte is een beredeneerde inschatting waaraan geen rechten worden verleend.</p> <p>Er werd om economische redenen geen staal genomen. De Opdrachtgever begrijpt dat daarom moet worden aangenomen dat deze toepassing asbest bevat tot het tegendeel wordt bewezen.</p> |
