# Asbestinventarisatattest

Erfstraat 17, 2861 Sint-Katelijne-Waver

Attestnummer : 20250428-000386.000

**Niet-asbestveilig**

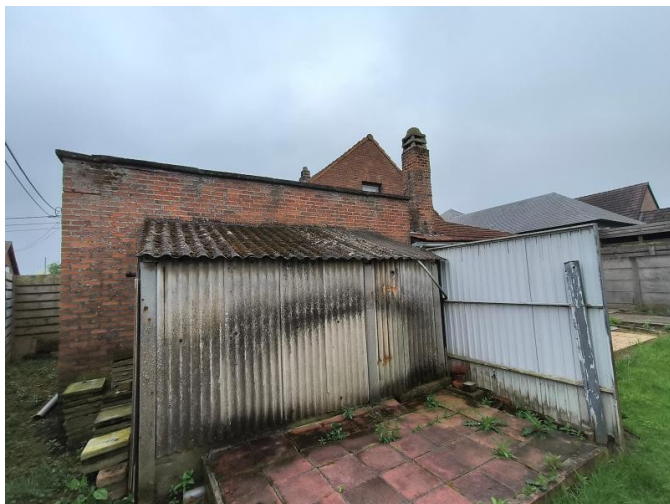
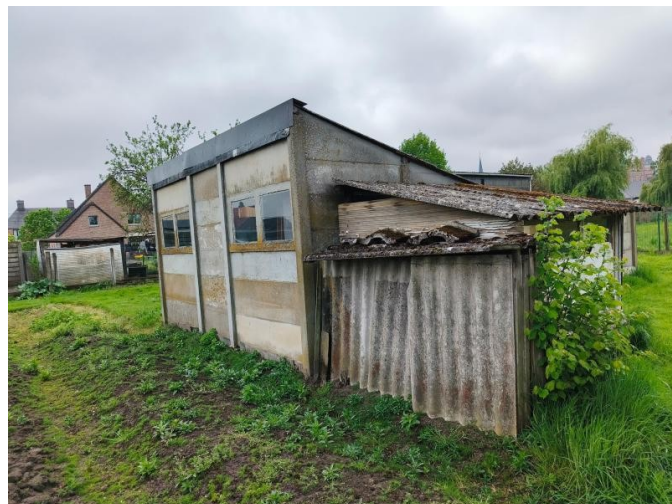
Overzichtsfoto

Detailfoto

Het asbestmateriaal valt onder de mijlpaal van 2034.

**Dringend verwijderen**

- Verwijder dit asbestmateriaal zo snel mogelijk. Volg de toestand goed op.
- Hemelwater dat afspoelt van asbestcement daken of gevels kan asbestdeeltjes bevatten. Gebruik het enkel voor gesloten circuits (bv. spoelen toiletten). Reinig na het vervangen van het dak of de gevel de dakgoten en regenwaterput of -ton om asbesthoudend sediment of slib te verwijderen

- Eenvoudige handelingen: mag via doe-het-zelf of door werknemer(s) met opleidingsattest eenvoudige handelingen  
Golfplaten zijn een hechtgebonden toepassing, deze dienen voorzichtig te worden verwijderd zonder te breken/slijpen om vezelvrijgave te vermijden. De ruimte of het materiaal die zich onder de golfplaten bevindt kan mogelijks gecontamineerd zijn door vezelvrijgave van deze toepassing.

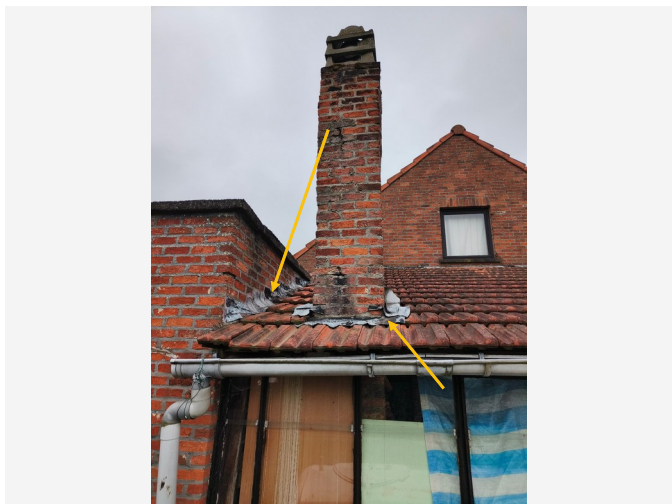
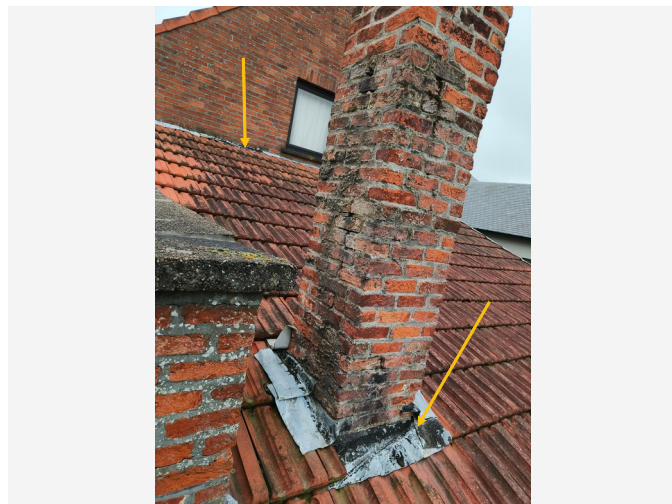
Overzichtsfoto

Detailfoto

- Eenvoudige handelingen: mag via doe-het-zelf of door werknemer(s) met opleidingsattest eenvoudige handelingen  
Roofing mag, gezien dit niet zonder te scheuren/breken verwijderd kan worden, niet doe-het-zelf verwijderd worden maar enkel door werknemers met opleidingsattest eenvoudige handelingen. Er komen hier steeds asbestvezels bij vrij.

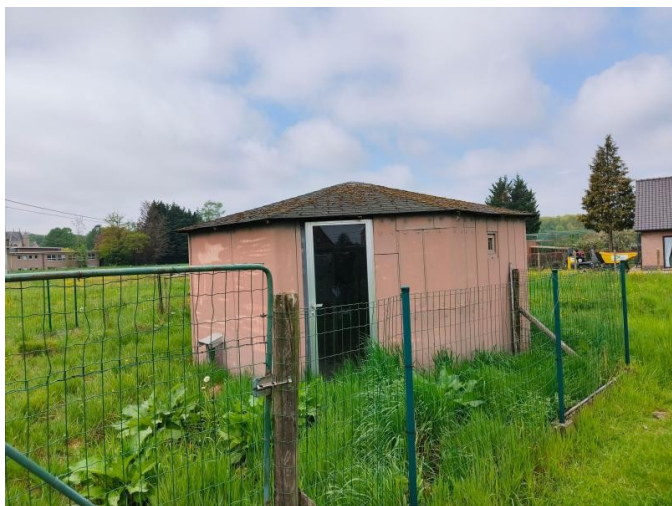
*Situeringsfoto*

| Opmerking | Op bewijsdoc teruggevonden plaatsing na 2001. (historische satellietfoto) |

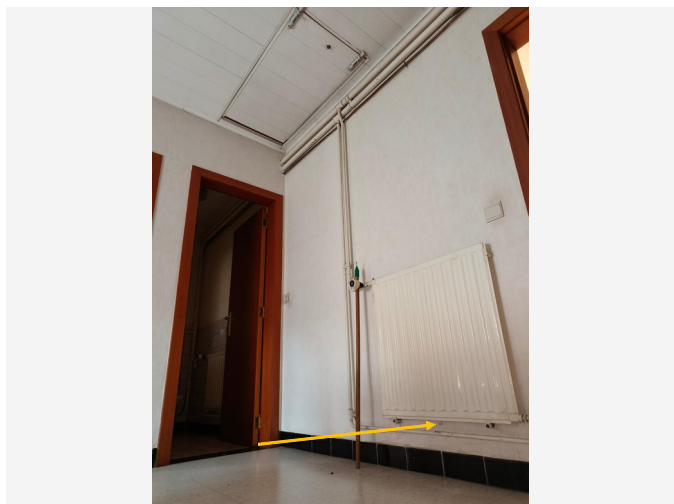
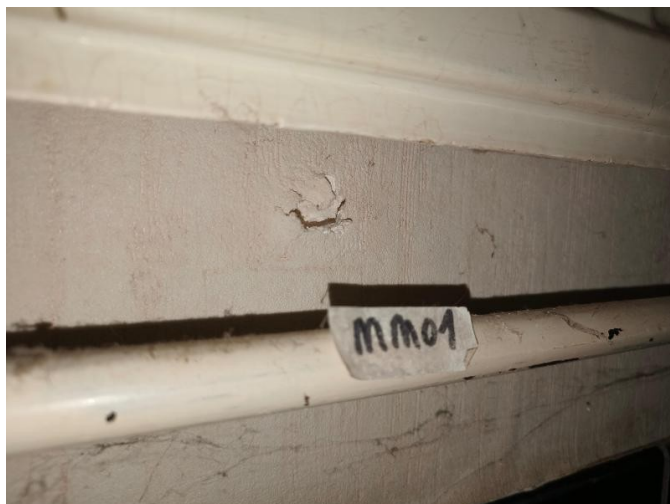
## Fiche 23: Pleisterwerk aan muren

Geen asbest

Overzichtsfoto

Detailfoto

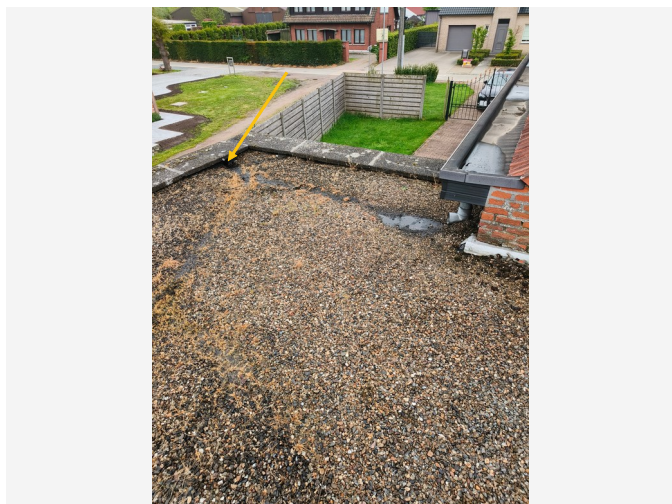
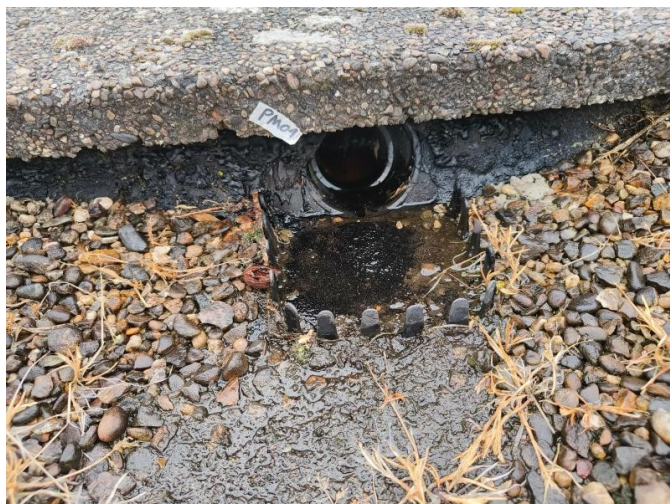
## Fiche 24: Roofing op dak garage

Geen asbest

Overzichtsfoto

Detailfoto
