# Asbestinventarisatetest

Zagerijstraat 74/2, 2500 Lier

Attestnummer : **20250930-000373.000**

Uitgegeven op : **30.09.2025**

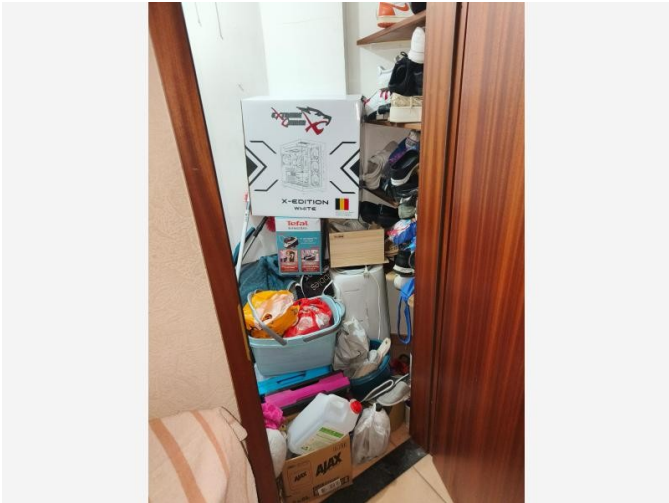
Situeringsfoto

**Reden:** Materiaal in opslag

**Uitleg van de asbestdeskundige:** Op het moment van de controle is er bemeubeling/materiaal/stockage aanwezig, hierdoor konden niet alle wanden/delen vloer/plafond worden vastgesteld. Mogelijk konden sommige toepassingen hierdoor niet visueel worden vastgesteld. (bemeubeling in gehele appartement, materiaal in opslag vnl. stookplaats, living, slaapkamers). Vermits het een verhuring betreft konden deze ruimten niet op korte termijn worden vrijgemaakt. Een aanvullend onderzoek kan aangewezen zijn op het moment dat deze ruimten zijn vrijgemaakt.

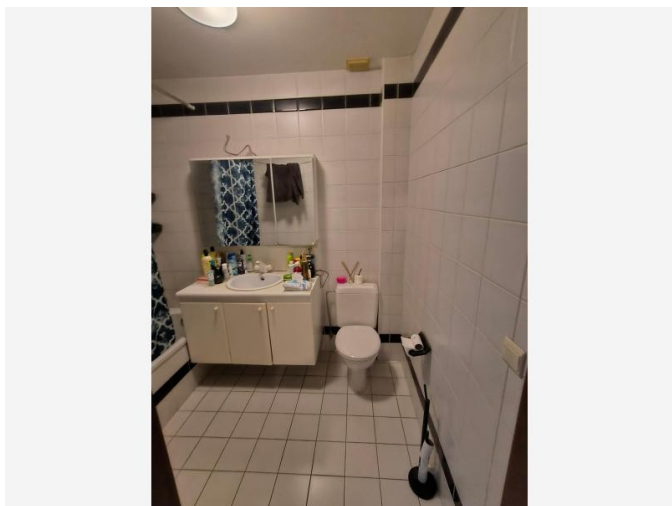
Vrije foto

De gebruikte tegellijm van plinten, wand- en/of vloertegels kan asbest bevatten, het betreft een niet-destructief onderzoek, daardoor kon deze niet visueel vastgesteld, beoordeeld en bemonsterd worden.

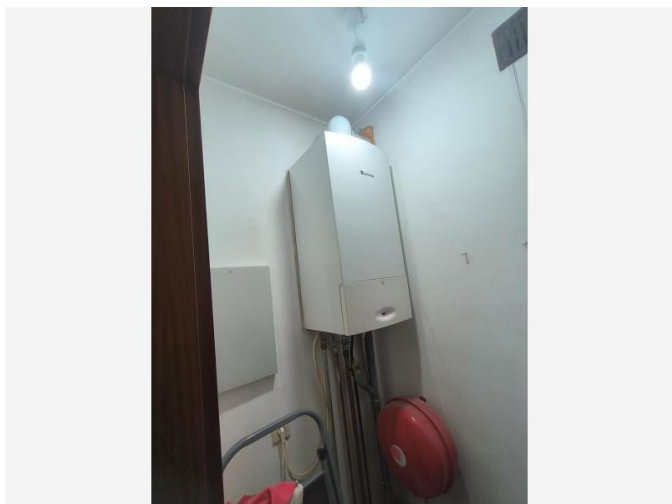
Vrije foto

Volgende toepassingen werden bekeken en als niet verdacht beoordeeld:

- Dichtingslagen aan schrijnwerk (siliconen),
- CV-systeem: stookketel,
- Venstertabletten,
- Deurdorpels,
- Vloerbekledingen -tegels,

Volgende toepassingen werden niet vastgesteld bij het plaatsbezoek.:

- Dakbedekking,
- CV-systeem: leidingisolatie
- Dakbedekking in bitumen, rubber of gelijkaardig,
- Vinylvloer(en),

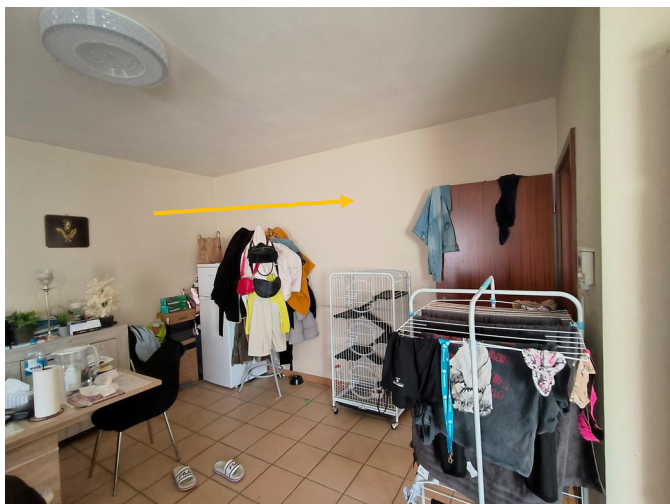
Vrije foto

Er zijn ruimten dewelke niet toegankelijk zijn: open ruimte (verluchtungskoker) alsook 2 oude kamers (dewelke tijdelijk werden opgenomen in aanpalende woning maar die nu overal zijn dichtgemetst. Geen toegang meer tot deze kamers (hobbykamer + slaapkamer 3)

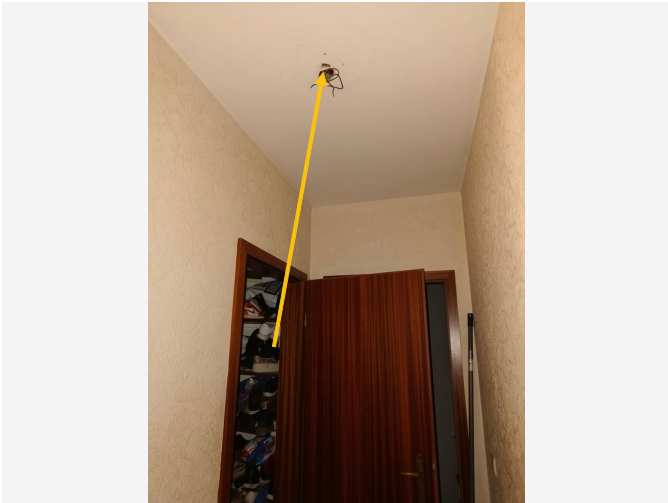
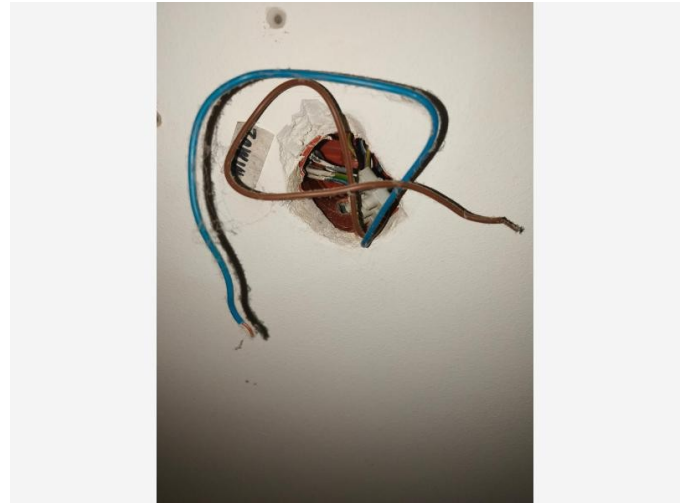
## Fiche 5: Pleisterwerk aan plafond

Geen asbest

| # | Type | Referentie | Resultaat |
|---|---|---|---|
| 5.1 | Mengmonster | MM02 | Geen asbest |

| Opmerking | Het betreft een (ruwe) schatting van de hoeveelheid. Het betreft al het waarneembaar pleisterwerk aanwezig op de plafonds van het inspectiegebied. Geen traphal aanwezig in het appartement. (Het betreft een extrapolatiestaal samen met enkele puntstalen uit het appartement op het 2de verdiep) |

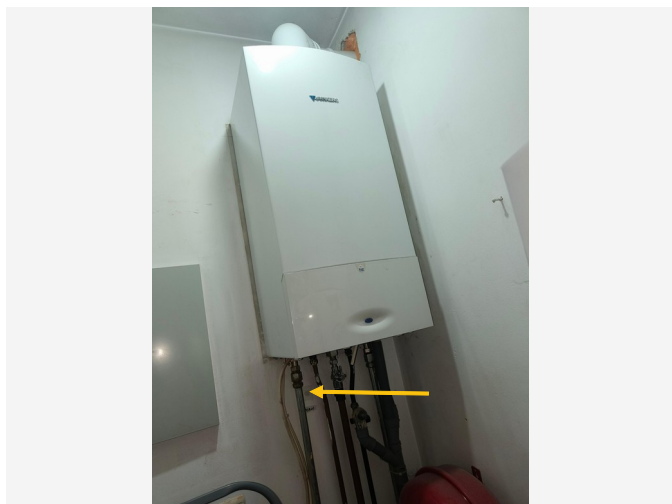
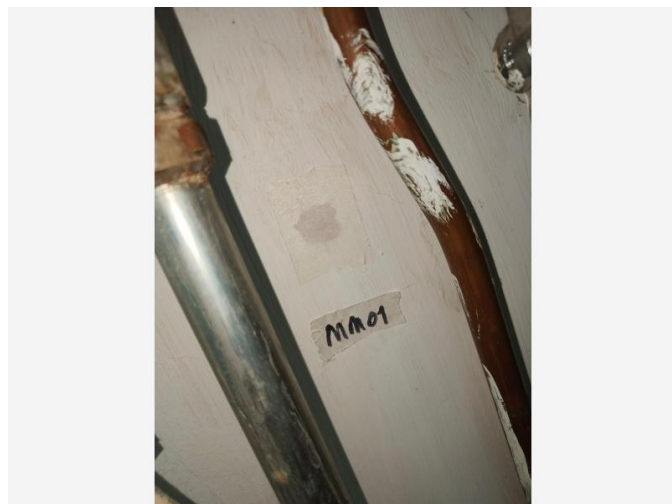
## Fiche 6: Pleisterwerk aan muren

Geen asbest

| # | Type | Referentie | Resultaat |
|---|---|---|---|
| 6.1 | Mengmonster | MM01 | Geen asbest |

| Opmerking | Het betreft een (ruwe) schatting van de hoeveelheid. Het betreft al het waarneembaar pleisterwerk aanwezig op de muren van het inspectiegebied. Geen traphal aanwezig in het appartement. (Het betreft een extrapolatiestaal samen met enkele puntstalen uit het appartement op het 2de verdiep) |

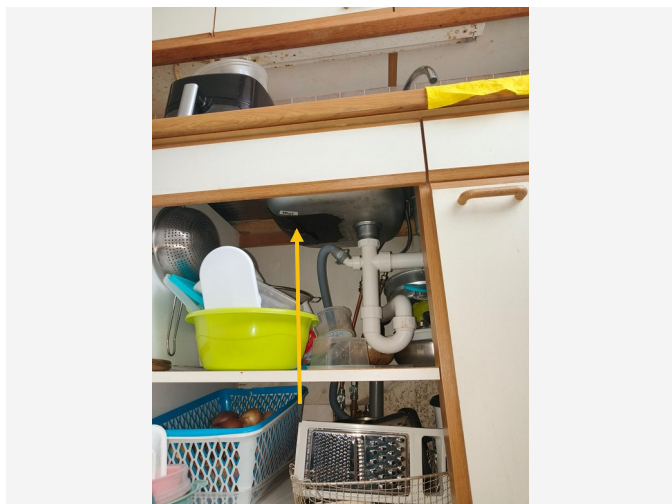
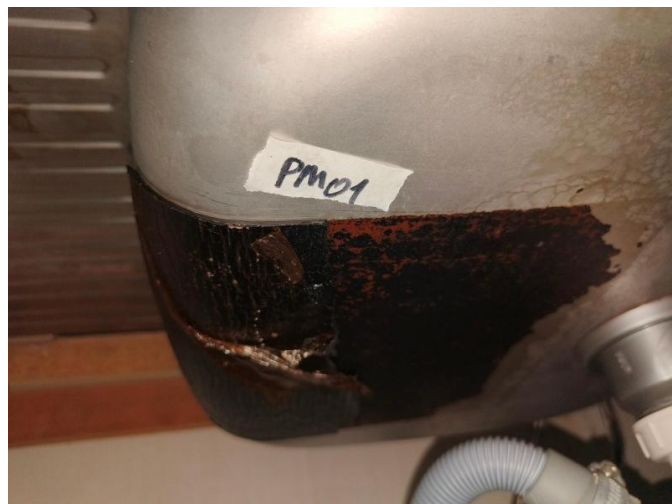
## Fiche 7: Antidreunplaat onder spoeltafel

Geen asbest

| # | Type | Referentie | Resultaat |
|---|---|---|---|
| 7.1 | Puntmonster | PM01 | Geen asbest |
