# Asbestinventarisatetest

Zagerijstraat 74, 2500 Lier  
Gemeenschappelijke delen

Attestnummer : 20250930-000374.000

Uitgegeven op : 30.09.2025

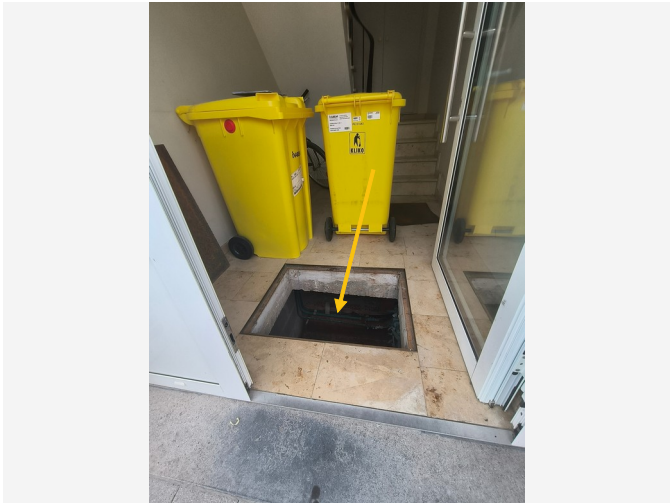
*Situeringsfoto*

### Permanente beperking

**Reden:** Er is geen volledige risicobeoordeling mogelijk

**Uitleg van de asbestdeskundige:** De hoogte van de kruipkelder is minder dan de minimale hoogte van 1,5m van de te inspecteren ruimtes.

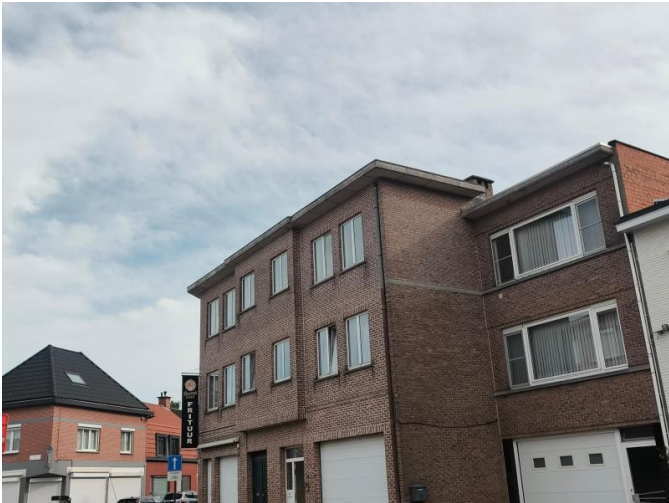
*Situeringsfoto*

### Tijdelijke beperking

**Reden:** Het te onderzoeken materiaal situeert zich hoger dan 3,50 m te rekenen vanaf een veilige ondergrond

**Uitleg van de asbestdeskundige:** De binnenkant van de schouw(en) kon(den) niet visueel worden nagekeken. De toegang van de schouw kan alleen vanaf de bovenkant gecontroleerd worden en dit is niet mogelijk binnen de onderzoeksbependingen van het inspectieprotocol.

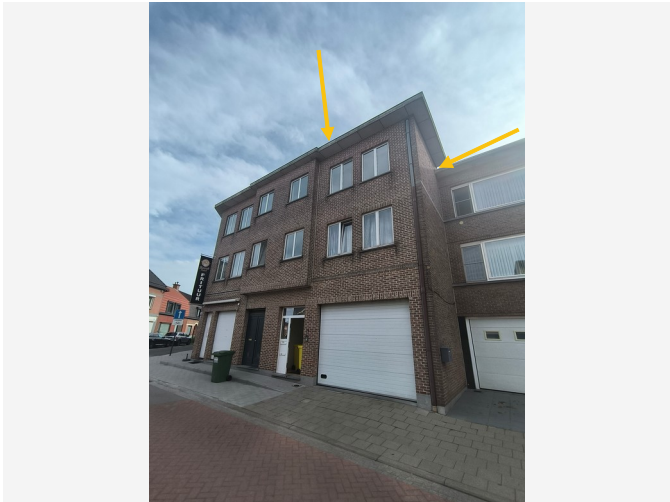
## Fiche 3: Dak/achtergevel/deel zijgevel niet visueel zichtbaar

#### Tijdelijke beperking

**Reden:** Het te onderzoeken materiaal situeert zich hoger dan 3,50 m te rekenen vanaf een veilige ondergrond

**Uitleg van de asbestdeskundige:** De gebruikte daktoepassing kon niet visueel vastgesteld worden. Ook de achtergevel en deel zijgevel was niet visueel waarneembaar.

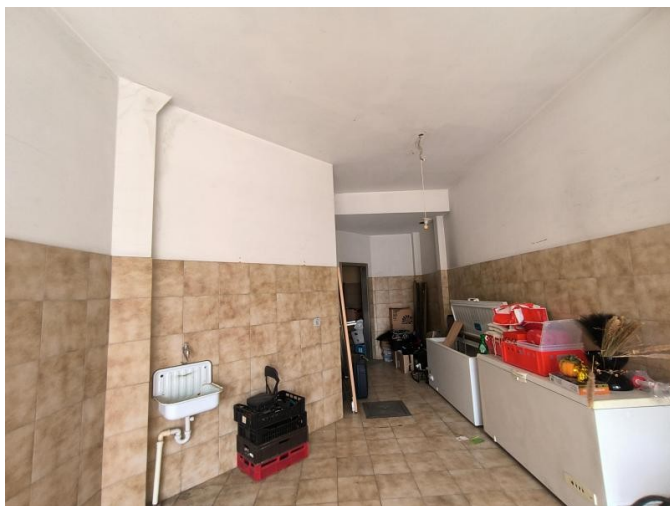
Vrije foto

De gebruikte tegellijm van plinten, wand- en/of vloertegels kan asbest bevatten, het betreft een niet-destructief onderzoek, daardoor kon deze niet visueel vastgesteld, beoordeeld en bemonsterd worden.

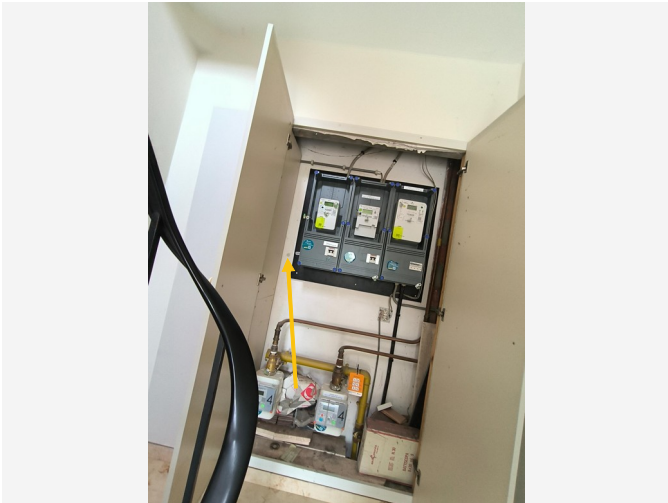
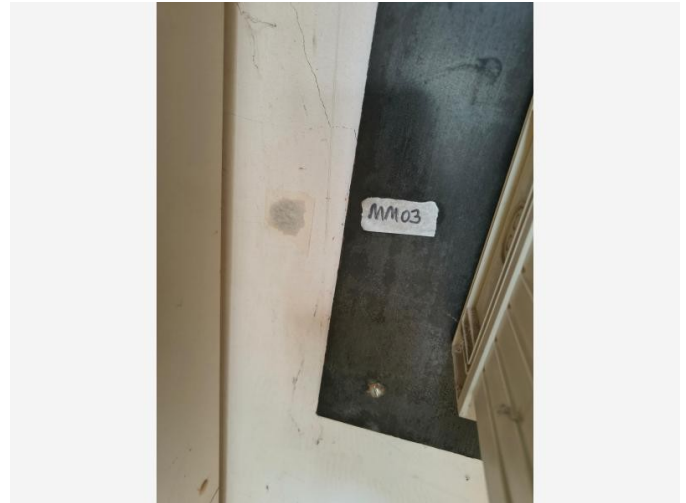
## Fiche 6: pleisterwerk in traphallen

Geen asbest

| # | Type | Referentie | Resultaat |
|---|---|---|---|
| 6.1 | Mengmonster | MM03 | Geen asbest |

| Opmerking | Het betreft een (ruwe) schatting van de hoeveelheid. Het betreft al het waarneembaar pleisterwerk aanwezig op de muren, plafonds en schuine zijden onder de trap in de traphallen. |

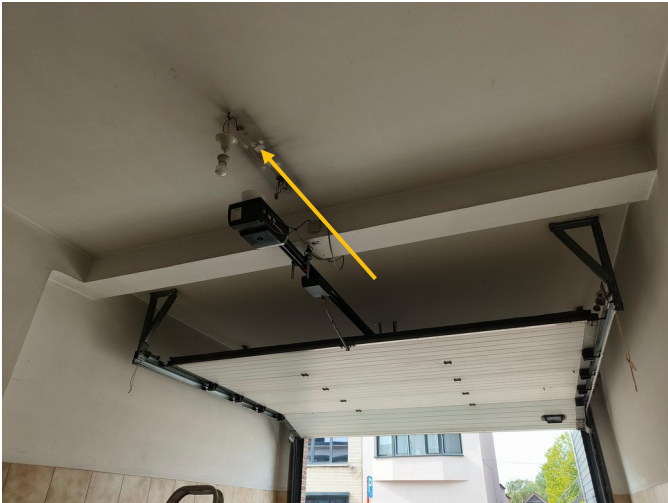
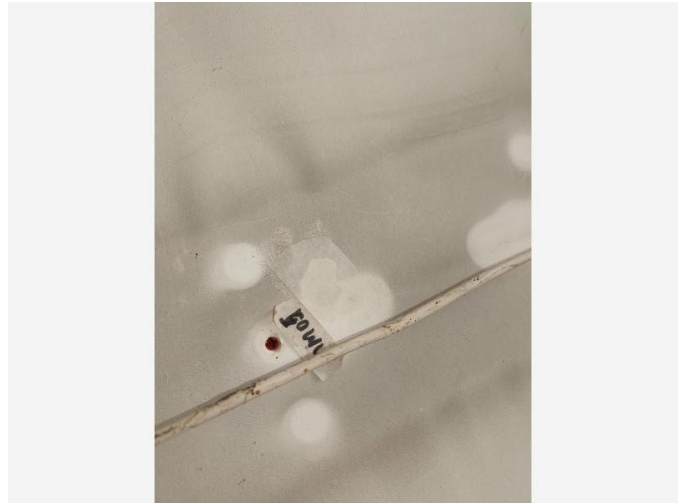
## Fiche 7: Pleisterwerk aan plafond

Geen asbest

| # | Type | Referentie | Resultaat |
|---|---|---|---|
| 7.1 | Mengmonster | MM05 | Geen asbest |

| Opmerking | Het betreft een (ruwe) schatting van de hoeveelheid. Het betreft al het waarneembaar pleisterwerk aanwezig op de plafonds van het inspectiegebied. |

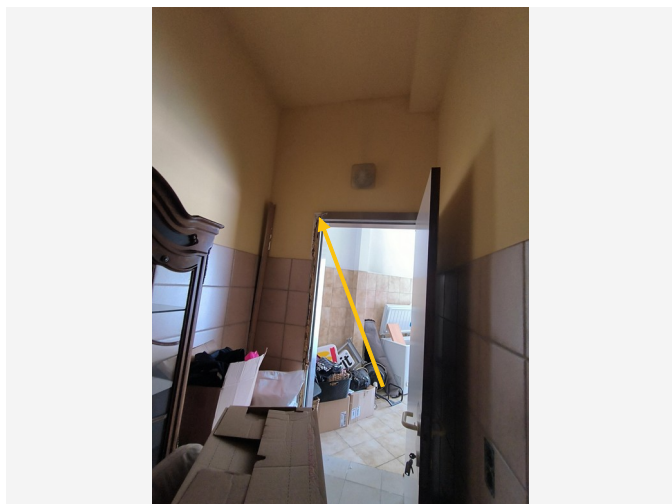
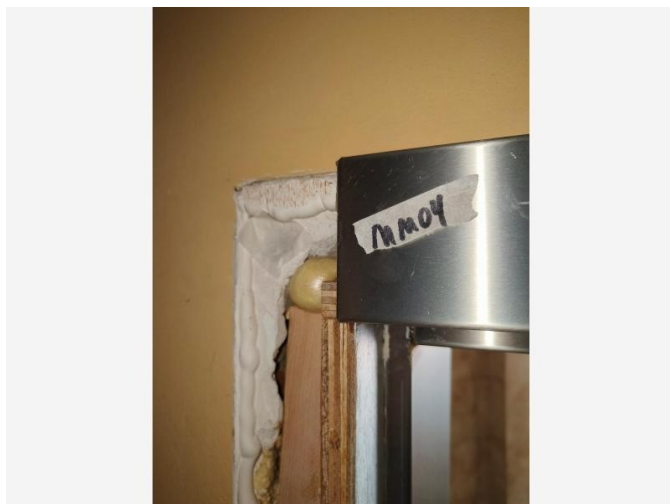
## Fiche 8: Pleisterwerk aan muren

Geen asbest

| # | Type | Referentie | Resultaat |
|---|---|---|---|
| 8.1 | Mengmonster | MM04 | Geen asbest |

| Opmerking | Het betreft een (ruwe) schatting van de hoeveelheid. Het betreft al het waarneembaar pleisterwerk aanwezig op de muren van het inspectiegebied. |
