# Asbestinventarisatetest

Zagerijstraat 74/3, 2500 Lier

Attestnummer : **20250930-000372.000**

Uitgegeven op : **30.09.2025**

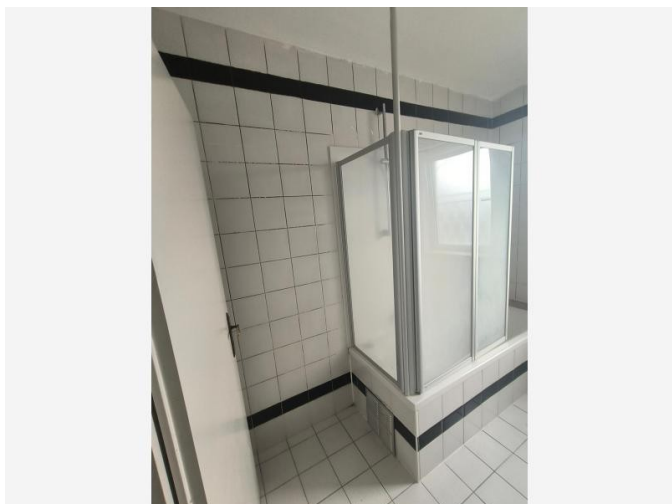
Vrije foto

Volgende toepassingen werden bekeken en als niet verdacht beoordeeld:

- Dichtingslagen aan schrijnwerk (siliconen),
- CV-systeem: stookketel,
- Venstertabletten,
- Deurdorpels,
- Vloerbekledingen -tegels,

Volgende toepassingen werden niet vastgesteld bij het plaatsbezoek.:

- Dakbedekking,
- CV-systeem: leidingisolatie
- Dakbedekking in bitumen, rubber of gelijkaardig,
- Vinylvloer(en),

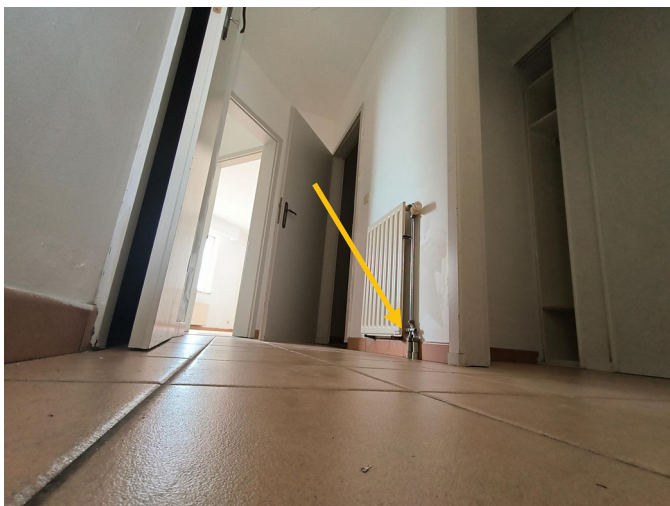
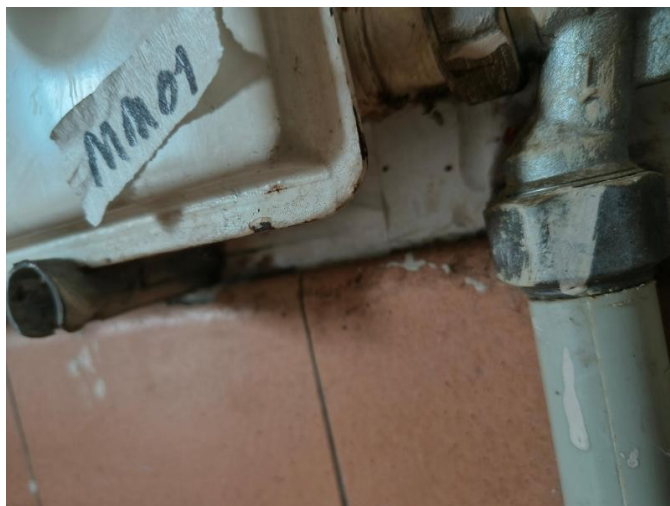
## Fiche 4: Pleisterwerk aan muren

### Conclusie

Geen asbest

| # | Type | Referentie | Resultaat |
|---|---|---|---|
| 4.1 | Mengmonster | MM01 | Geen asbest |

| Opmerking | Het betreft een (ruwe) schatting van de hoeveelheid. Het betreft al het waarneembaar pleisterwerk aanwezig op de muren van het inspectiegebied. Geen traphal aanwezig in het appartement. (Het betreft een extrapolatiestaal samen met enkele puntstalen uit het appartement op het 1ste verdiep) |

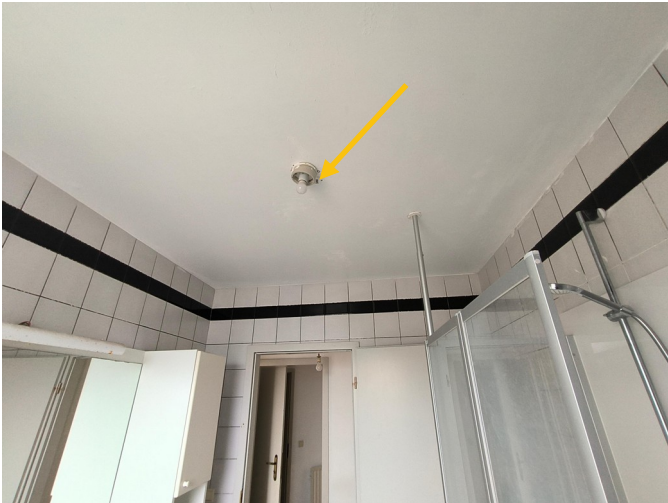
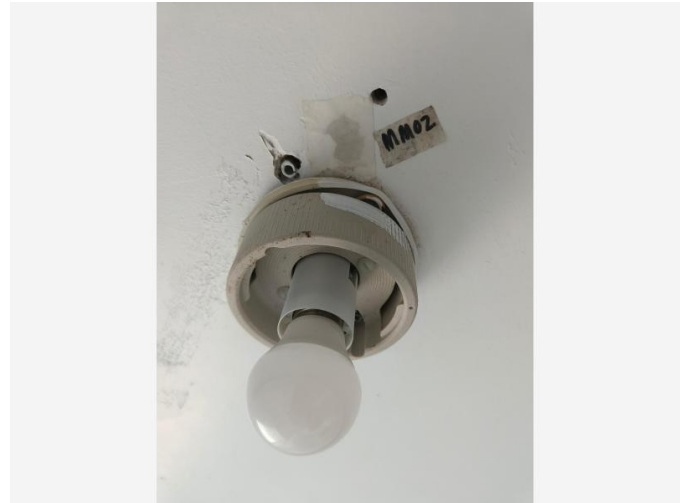
## Fiche 5: Pleisterwerk aan plafond

### Conclusie

Geen asbest

| # | Type | Referentie | Resultaat |
|---|---|---|---|
| 5.1 | Mengmonster | MM02 | Geen asbest |

| Opmerking | Het betreft een (ruwe) schatting van de hoeveelheid. Het betreft al het waarneembaar pleisterwerk aanwezig op de plafonds van het inspectiegebied. Geen traphal aanwezig in het appartement. (Het betreft een extrapolatiestaal samen met enkele puntstalen uit het appartement op het 1ste verdiep) |
