# Asbestinventarisatetest

Van Heystveltstraat 23, 2100 Antwerpen

Attestnummer : **20241120-000266.000**

Uitgegeven op : **20.11.2024**

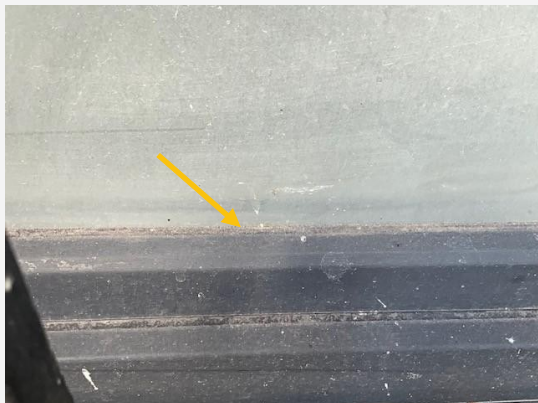
Siliconen raamkitten, niet asbest verdacht

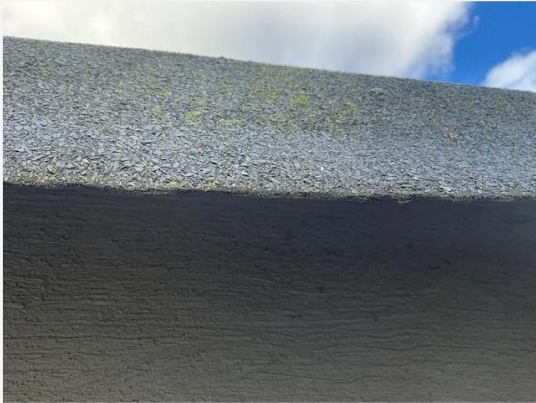
Flexibele recente roofing, niet asbestverdacht

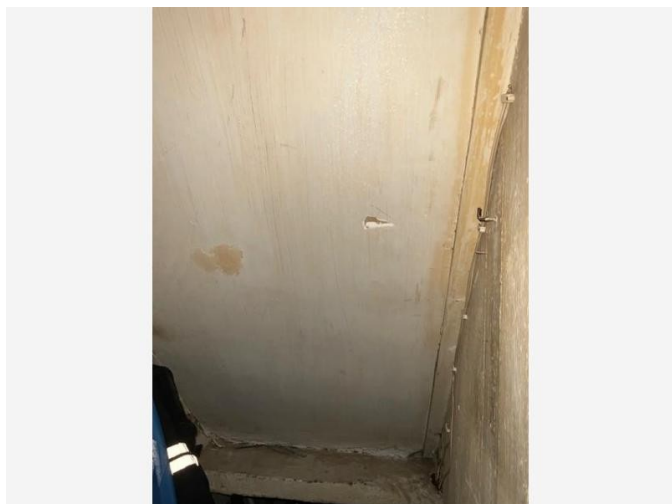
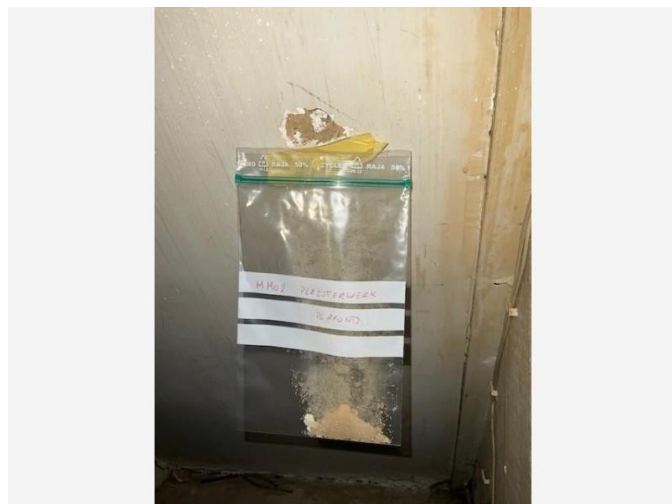
## Fiche 3: pleisterwerk plafond

Geen asbest

| # | Type | Referentie | Resultaat |
|---|---|---|---|
| 3.1 | Mengmonster | MM02 | Geen asbest |

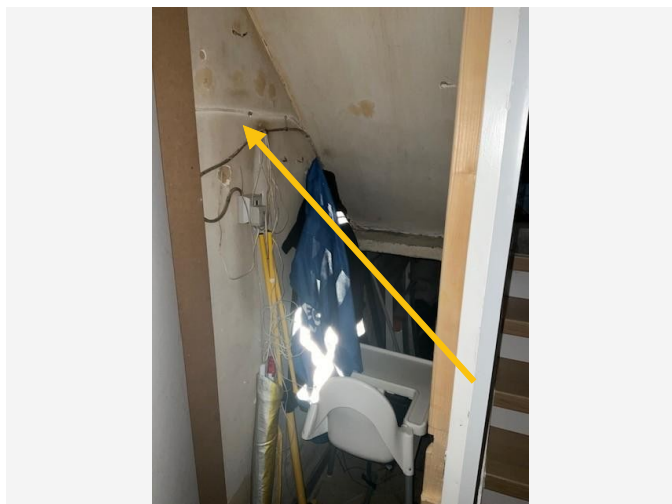
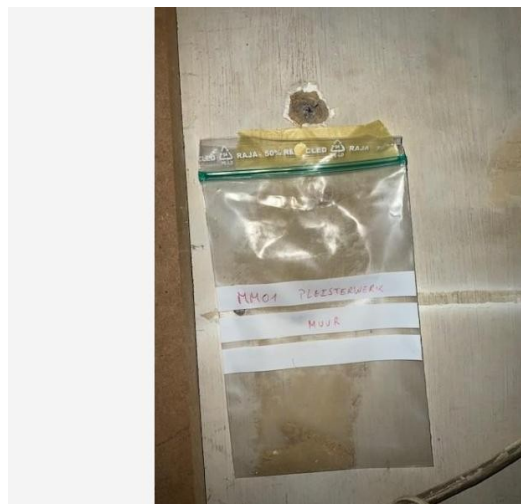
## Fiche 4: pleisterwerk muur

Geen asbest

| # | Type | Referentie | Resultaat |
|---|---|---|---|
| 4.1 | Mengmonster | MM01 | Geen asbest |
