# Asbestinventarisatetest

Molenstraat 5\_001, 2270 Herenthout

**Niet-asbestveilig**

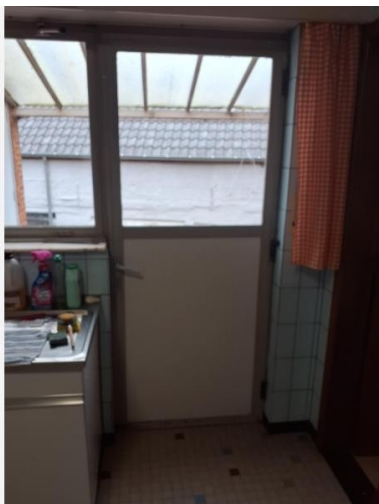
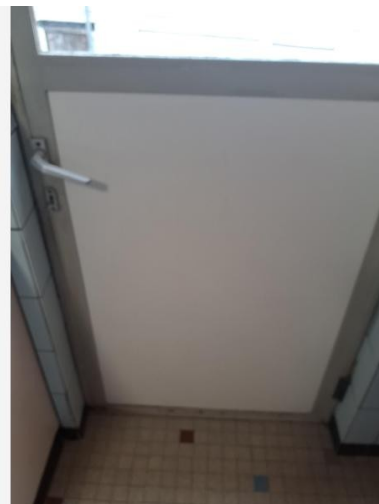
Het asbestmateriaal valt onder de mijlpaal van 2040.

| Eindbeoordeling materiaalrisico | Verhoogd materiaalrisico en/of verhoogde kans op vezelvrijgave |

| Asbestsoort (vezeltype) | Crocidoliet aanwezig |
| Toestand van het materiaal | Licht beschadigd, licht verweerd. Intact calciumsilicaatmateriaal of categorie III 'gebondenheid' |

| Beschrijving | Glasal deurpaneel achterdeur verdiep 1 |

- Zorg voor een veilig beheer en verwijder dit asbestmateriaal wanneer het bij werken eenvoudig bereikbaar wordt. Controleer de toestand jaarlijks op wijzigingen.

- Eenvoudige handelingen: mag via doe-het-zelf of door werknemer(s) met opleidingsattest eenvoudige handelingen  
Deze toepassing kan door een aannemer die over een opleidingsattest eenvoudige handelingen beschikt of door een particulier (doe-het-zelf), verwijderd worden indien er geen verhoogd risico op vrijgave van asbestvezels (max. concentratie 0,01 vezels/cm<sup>3</sup> - CODEX Art. VI.3-54) ontstaat en de toepassing voorafgaand wordt gefixeerd/bevochtigd; de individuele elementen zonder machinale werktuigen en zonder breken of gooien een voor een losgemaakt worden; en ten slotte in gesloten verpakking weggevoerd worden naar een erkend afvalpunt (recyclagepark).

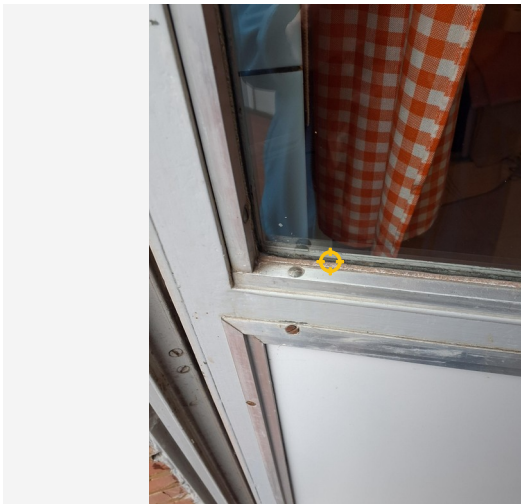
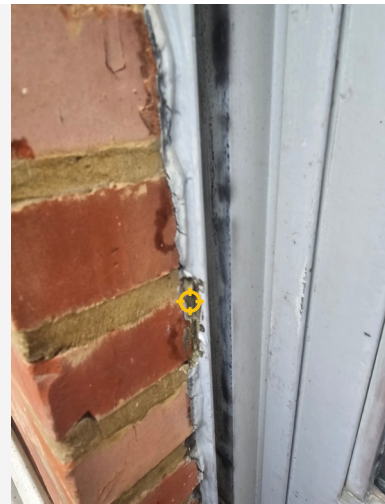
Het asbestmateriaal valt onder de mijlpaal van 2040.

| Eindbeoordeling materiaalrisico | Verhoogd materiaalrisico en/of verhoogde kans op vezelvrijgave |

- Zorg voor een veilig beheer. Vermijd het beschadigen van het asbestmateriaal. Controleer de toestand jaarlijks op wijzigingen.

- Eenvoudige handelingen: mag via doe-het-zelf of door werknemer(s) met opleidingsattest eenvoudige handelingen  
Deze toepassing kan door een aannemer die over een opleidingsattest eenvoudige handelingen beschikt of door een particulier (doe-het-zelf), verwijderd worden indien er geen verhoogd risico op vrijgave van asbestvezels (max. concentratie 0,01 vezels/cm<sup>3</sup> - CODEX Art. VI.3-54) ontstaat en de toepassing voorafgaand wordt gefixeerd/bevochtigd; de individuele elementen zonder machinale werktuigen en zonder breken of gooien een voor een losgemaakt worden; en ten slotte in gesloten verpakking weggevoerd worden naar een erkend afvalpunt (recyclagepark).

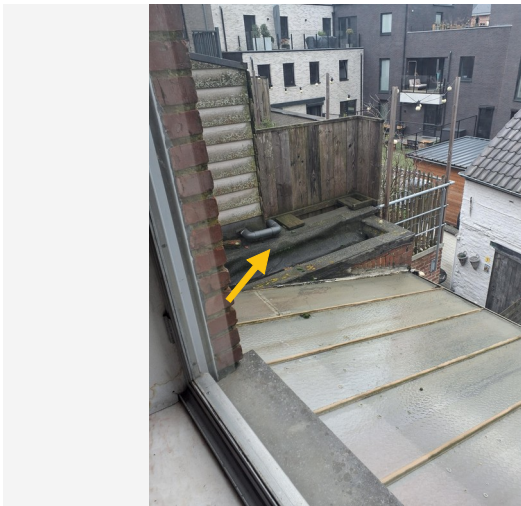
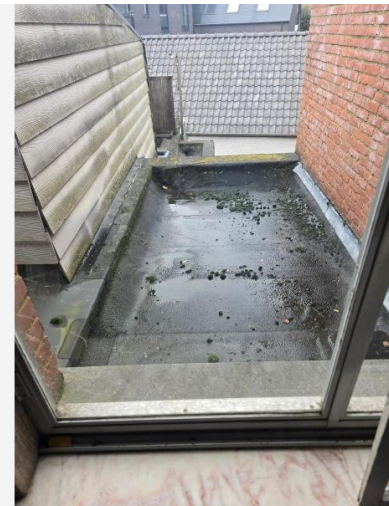
| Opmerking | Er kunnen geen rechten worden verleend aan de oppervlakte.<br>Roofing aanwezig op het plat dak van het glv, van het 1e en 2e verdiep. |

- Eenvoudige handelingen: mag via doe-het-zelf of door werknemer(s) met opleidingsattest eenvoudige handelingen  
Deze toepassing kan door een aannemer die over een opleidingsattest eenvoudige handelingen beschikt of door een particulier (doe-het-zelf), verwijderd worden indien er geen verhoogd risico op vrijgave van asbestvezels (max. concentratie 0,01 vezels/cm<sup>3</sup> - CODEX Art. VI.3-54) ontstaat en de toepassing voorafgaand wordt gefixeerd/bevochtigd; de individuele elementen zonder machinale werktuigen en zonder breken of gooien een voor een losgemaakt worden; en ten slotte in gesloten verpakking weggevoerd worden naar een erkend afvalpunt (recyclagepark).

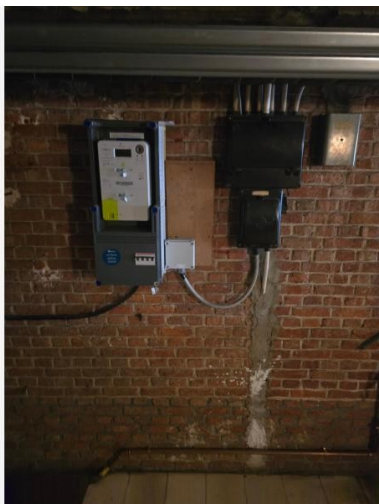
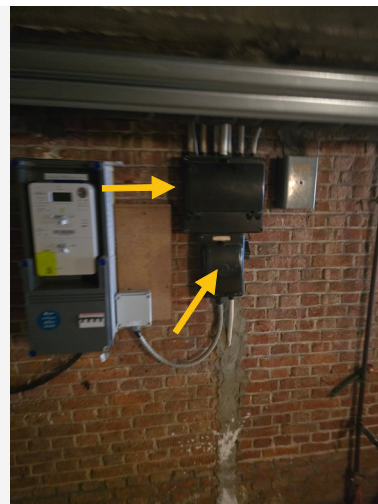
| Opmerking | <p>De hoeveelheid is een berekende schatting: er kunnen geen rechten worden aan verleend.</p> <p>Bakelieten zekeringkasten op het glv in de garage.</p> |

- Eenvoudige handelingen: mag via doe-het-zelf of door werknemer(s) met opleidingsattest eenvoudige handelingen  
Deze toepassing kan door een aannemer die over een opleidingsattest eenvoudige handelingen beschikt of door een particulier (doe-het-zelf), verwijderd worden indien er geen verhoogd risico op vrijgave van asbestvezels (max. concentratie 0,01 vezels/cm<sup>3</sup> - CODEX Art. VI.3-54) ontstaat en de toepassing voorafgaand wordt gefixeerd/bevochtigd; de individuele elementen zonder machinale werktuigen en zonder breken of gooien een voor een losgemaakt worden; en ten slotte in gesloten verpakking weggevoerd worden naar een erkend afvalpunt (recyclagepark).

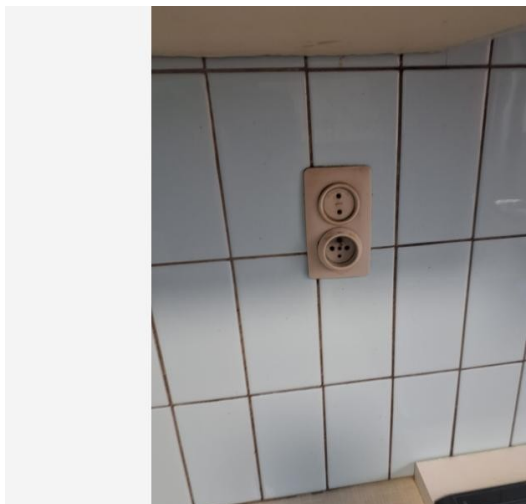
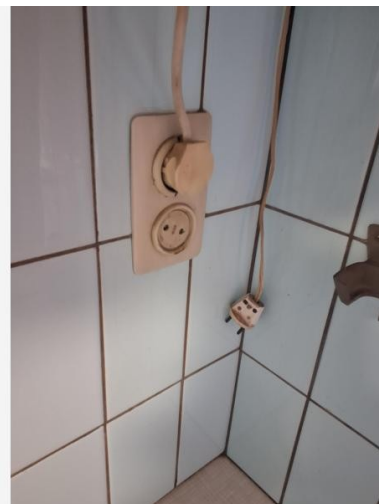
| Opmerking | <p>De hoeveelheid is een berekende schatting. Er kunnen geen rechten aan worden verleend.</p> <p>Bakeliet schakelaars en stopcontacten aanwezig over de gehele woning.</p> |

- Eenvoudige handelingen: mag via doe-het-zelf of door werknemer(s) met opleidingsattest eenvoudige handelingen  
Deze toepassing kan door een aannemer die over een opleidingsattest eenvoudige handelingen beschikt of door een particulier (doe-het-zelf), verwijderd worden indien er geen verhoogd risico op vrijgave van asbestvezels (max. concentratie 0,01 vezels/cm<sup>3</sup> - CODEX Art. VI.3-54) ontstaat en de toepassing voorafgaand wordt gefixeerd/bevochtigd; de individuele elementen zonder machinale werktuigen en zonder breken of gooien een voor een losgemaakt worden; en ten slotte in gesloten verpakking weggevoerd worden naar een erkend afvalpunt (recyclagepark).
