# Asbestinventarisat attest

Alsebergsesteenweg 176, 1501 Halle

Attestnummer : 20250227-000310.000

Uitgegeven op : 27.02.2025

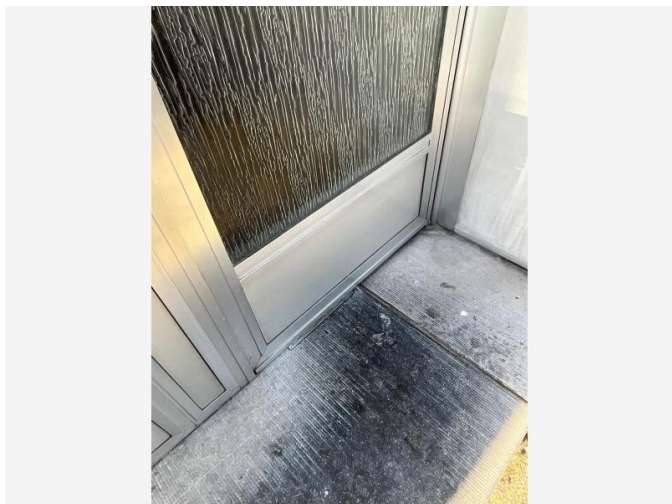
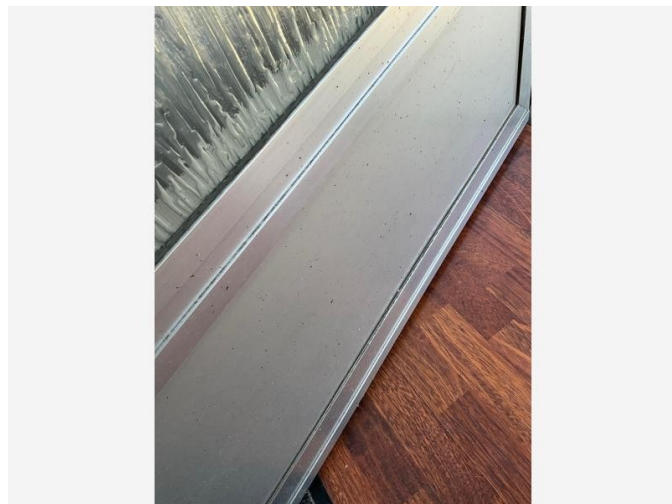
Het asbestmateriaal valt onder de mijlpaal van 2034.

| Eindbeoordeling materiaalisico | Laag materiaalisico en/of verlaagde kans op vezelvrijgave |

| Asbestsoort (vezeltype) | Crocidoliet aanwezig |
| Afschermingsgraad van het gehele materiaal | Geheel of deels vrij aan de buitenlucht |
| Toestand van het materiaal | Onbeschadigd, niet verweerd |

| Beschrijving | Glasal plaat |
| Asbestmateriaal | Dak- en gevelbekleding - Plaat |

Verwijderen

- Zorg voor een veilig beheer. Vermijd het beschadigen van het asbestmateriaal. Controleer de toestand jaarlijks op wijzigingen.

- Eenvoudige handelingen: mag via doe-het-zelf of door werknemer(s) met opleidingsattest eenvoudige handelingen  
Gelieve de nodige en geschikte PBM's te dragen.

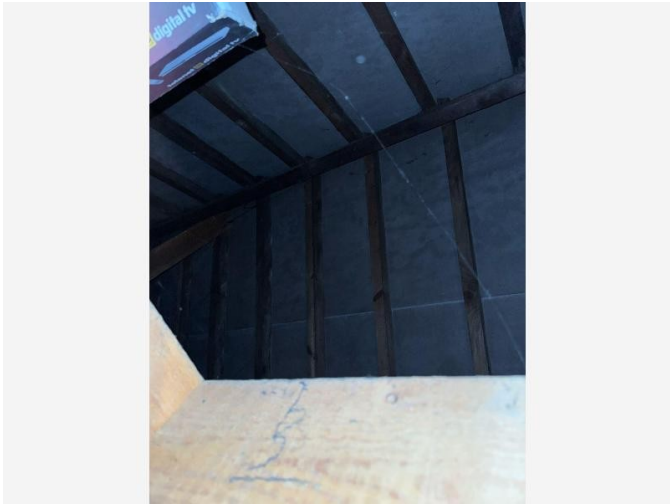
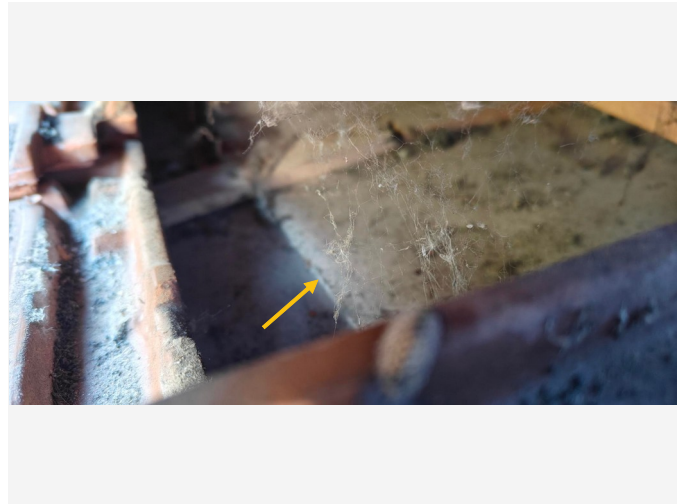
Het asbestmateriaal valt onder de mijlpaal van 2040.

| Eindbeoordeling materiaalisico | Verhoogd materiaalisico en/of verhoogde kans op vezelvrijgave |

| Asbestsoort (vezeltype) | Crocidoliet aanwezig |
| Toestand van het materiaal | Matig beschadigd, matig verweerd |

| Beschrijving | Onderdak |
| Asbestmateriaal | Plaat, paneel, tablet - Type Menuiserie |

Verwijderen

- Zorg voor een veilig beheer. Vermijd het beschadigen van het asbestmateriaal. Controleer de toestand jaarlijks op wijzigingen.

- Eenvoudige handelingen: mag via doe-het-zelf of door werknemer(s) met opleidingsattest eenvoudige handelingen  
Gelieve de nodige en geschikte PBM's te dragen.

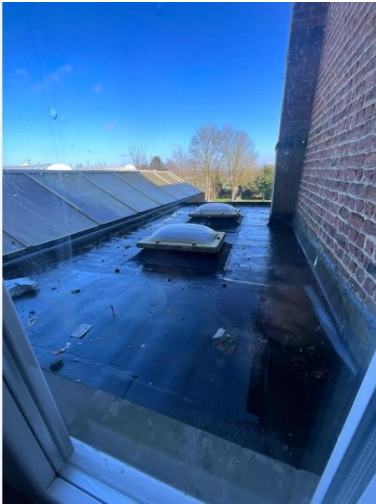
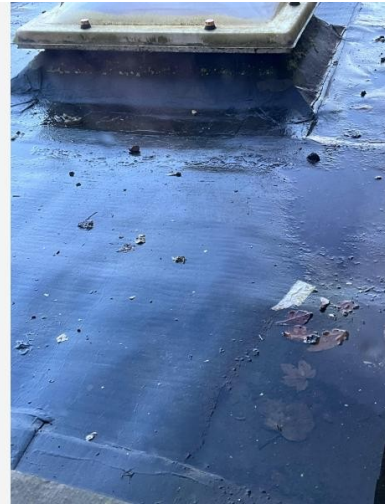
Het asbestmateriaal valt onder de mijlpaal van 2040.

| Eindbeoordeling materiaalarisico | Verhoogd materiaalarisico en/of verhoogde kans op vezelvrijgave |

| Asbestsoort (vezeltype) | Alleen chrysotiel |
| Toestand van het materiaal | Matig beschadigd, matig verweerd |

| Beschrijving | Roofing |
| Asbestmateriaal | Dak- en gevelbekleding - Roofing |
| Opmerking | Kans op lekschade dmv representatieve Staalname is te groot |

Verwijderen

- Zorg voor een veilig beheer. Vermijd het beschadigen van het asbestmateriaal. Controleer de toestand jaarlijks op wijzigingen.

- Eenvoudige handelingen: mag via doe-het-zelf of door werknemer(s) met opleidingsattest eenvoudige handelingen  
Gelieve de nodige en geschikte PBM's te dragen.

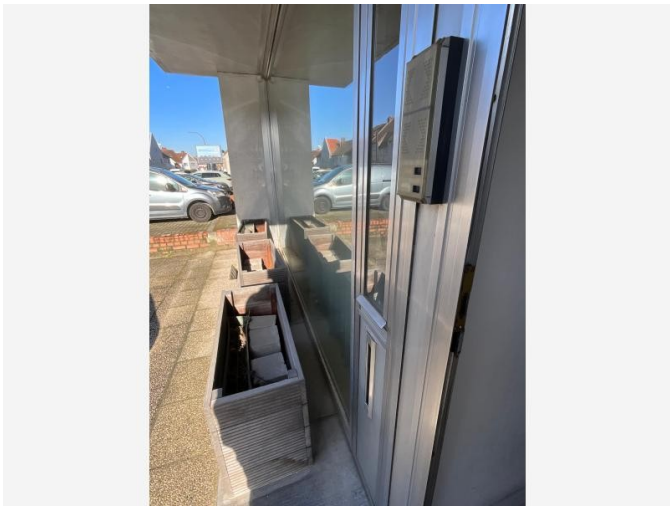
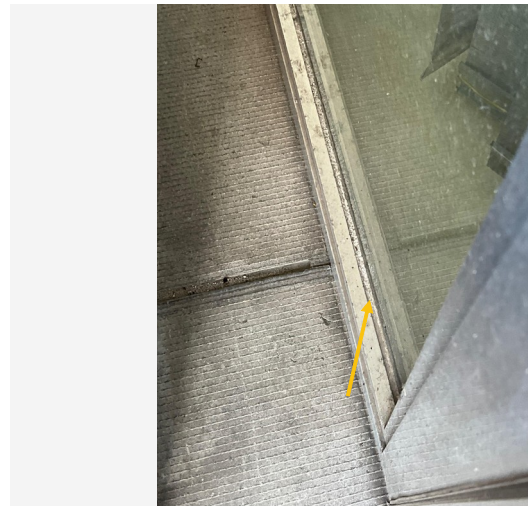
Het asbestmateriaal valt onder de mijlpaal van 2040.

| Eindbeoordeling materiaalrisico | Verhoogd materiaalrisico en/of verhoogde kans op vezelvrijgave |

| Asbestsoort (vezeltype) | Crocidoliet aanwezig |
| Toestand van het materiaal | Matig beschadigd, matig verweerd |

| Beschrijving | Mastiek ramen |
| Asbestmateriaal | In-situ afwerkingslagen - Pasta, stopverf, voegsel, stopsel, vulsel, mastiek, kitten, ... |

Verwijderen

- Zorg voor een veilig beheer. Vermijd het beschadigen van het asbestmateriaal. Controleer de toestand jaarlijks op wijzigingen.

- Eenvoudige handelingen: mag via doe-het-zelf of door werknemer(s) met opleidingsattest eenvoudige handelingen  
Gelieve de nodige en geschikte PBM's te dragen.

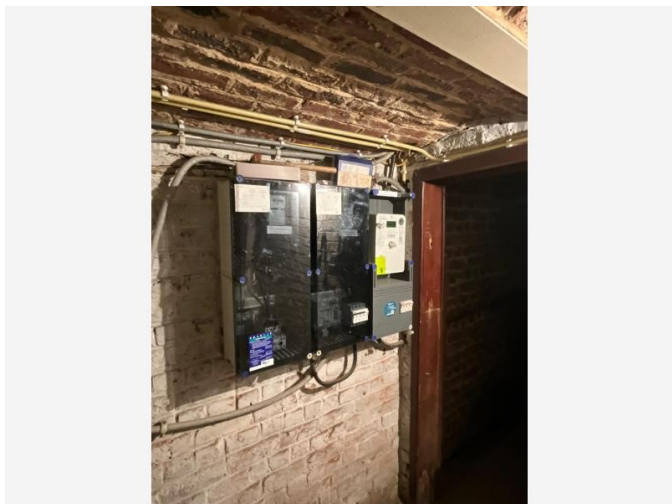
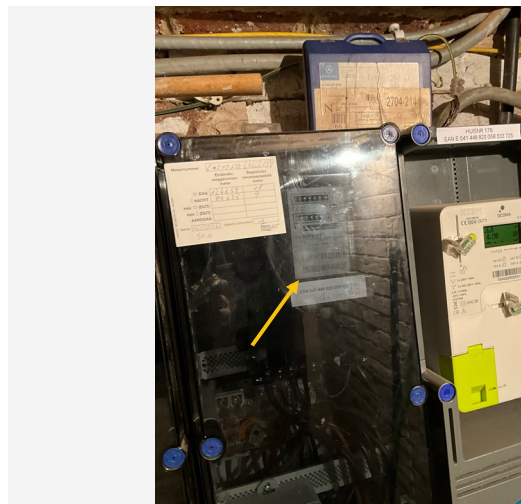
Het asbestmateriaal valt onder de mijlpaal van 2040.

| Eindbeoordeling materiaalrisico | Zeer laag materiaalrisico en/of zeer lage kans op vezelvrijgave |

| Asbestsoort (vezeltype) | Crocidoliet aanwezig |
| Toestand van het materiaal | Onbeschadigd, niet verweerd |

| Beschrijving | Bakeliet |
| Asbestmateriaal | Plaat, paneel, tablet - Type Bakeliet |

Zorgvuldig beheren

- Zorg voor een veilig beheer. Vermijd het beschadigen van het asbestmateriaal. Controleer de toestand jaarlijks op wijzigingen.

- Eenvoudige handelingen: mag via doe-het-zelf of door werknemer(s) met opleidingsattest eenvoudige handelingen  
contacteer fluvius om dit te vervangen

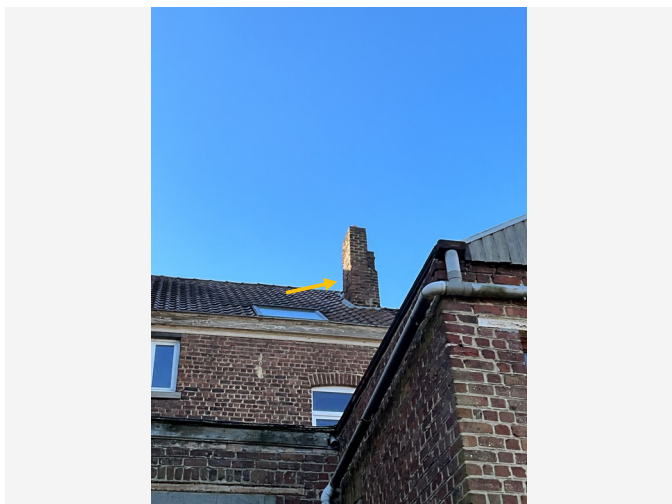
*Situeringsfoto*

**Reden:** Het te onderzoeken materiaal situeert zich hoger dan 3,50 m te rekenen vanaf een veilige ondergrond

**Uitleg van de asbestdeskundige:** Geen volledige risicobeoordeling mogelijk

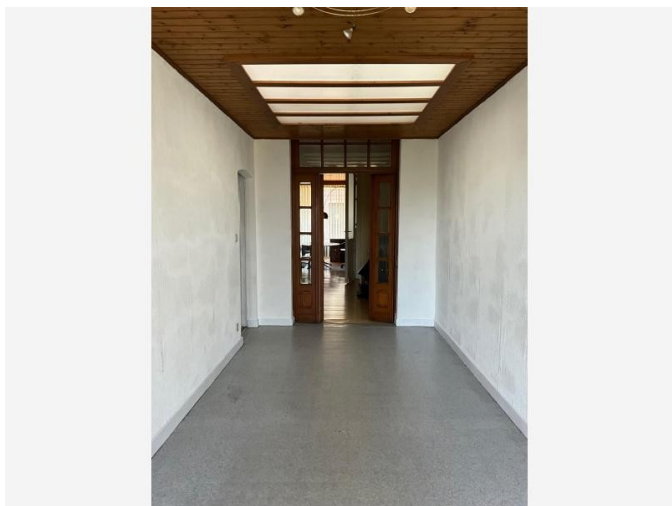
Geen verdachte asbestmateriaal aangetroffen

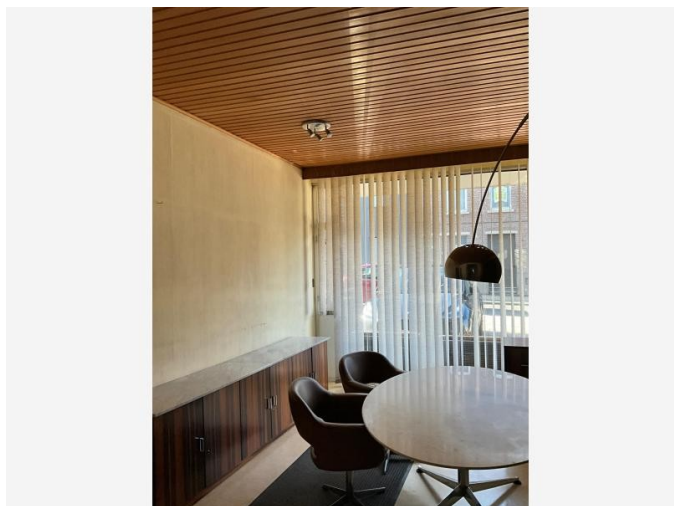
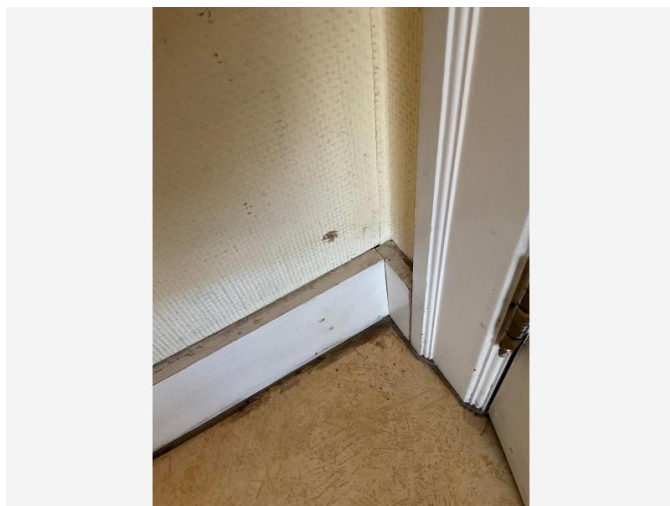
## Fiche 8: Pleister muren

Geen asbest

| # | Type | Referentie | Resultaat |
|---|---|---|---|
| 8.1 | Mengmonster | 001 | Geen asbest |

| Opmerking | Alle plafonds zonder pleisterwerk<br>Stalen<br>Traphal<br>Badkamer<br>Bureau<br>Stookruimte niet mogelijk |
