# Asbestinventarisat attest

René de Renessestraat 34, 1600 Sint-Pieters-Leeuw

Attestnummer : 20250714-000460.000

Uitgegeven op : 14.07.2025

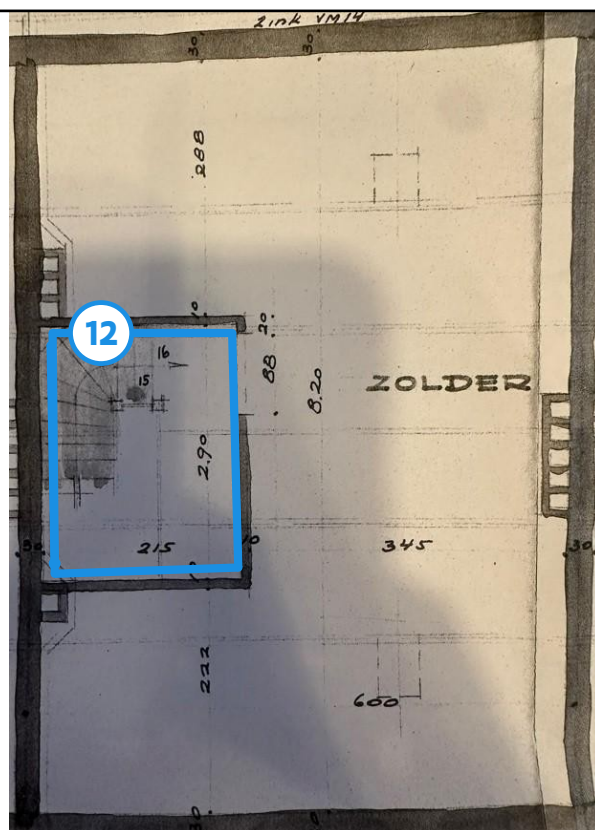
## Plan 1.5: Zolder

de plafonds zijn niet bepleisterd  
geen asbestverdacht onderdak aangetroffen

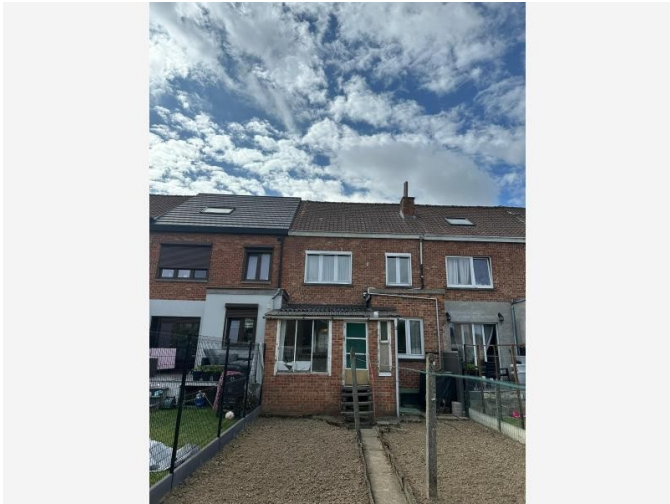
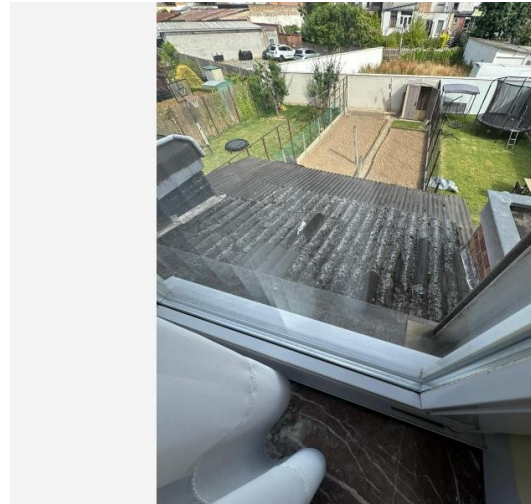
| Eindbeoordeling materiaalrisico | Verhoogd materiaalrisico en/of verhoogde kans op vezelvrijgave |

| Asbestsoort (vezeltype) | Crocidoliet aanwezig |
| Toestand van het materiaal | Matig beschadigd, matig verweerd |

| Opmerking | Het betreft de golfplaten dakbedekking op het schuine dak van de veranda. De hoeveelheid is geschat. |

Het asbestmateriaal valt onder de mijlpaal van 2034.

Verwijderen

- Zorg voor een veilig beheer. Vermijd het beschadigen van het asbestmateriaal. Controleer de toestand jaarlijks op wijzigingen.
- Hemelwater dat afspoelt van asbestcement daken of gevels kan asbestdeeltjes bevatten. Gebruik het enkel voor gesloten circuits (bv. spoelen toiletten). Reinig na het vervangen van het dak of de gevel de dakgoten en regenwaterput of -ton om asbesthoudend sediment of slib te verwijderen
- Voer bijkomende staalname(s) uit.

- Eenvoudige handelingen: mag via doe-het-zelf of door werknemer(s) met opleidingsattest eenvoudige handelingen  
De toepassing mag zelf verwijderd worden onder de voorwaarden terug te vinden op:  
<https://ovam.vlaanderen.be/wie-mag-wat-verwijderen>

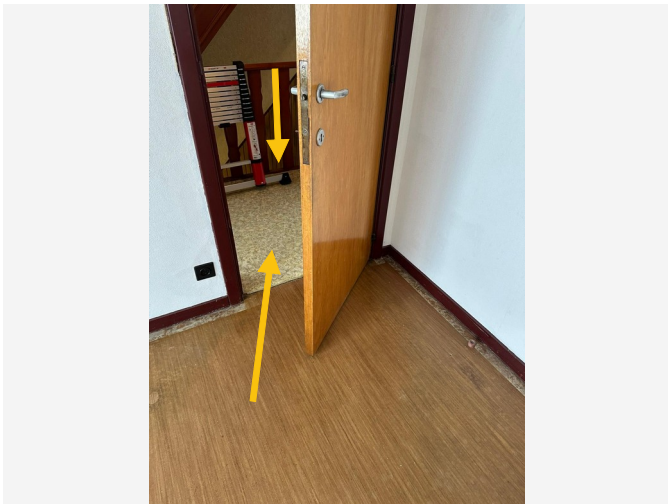
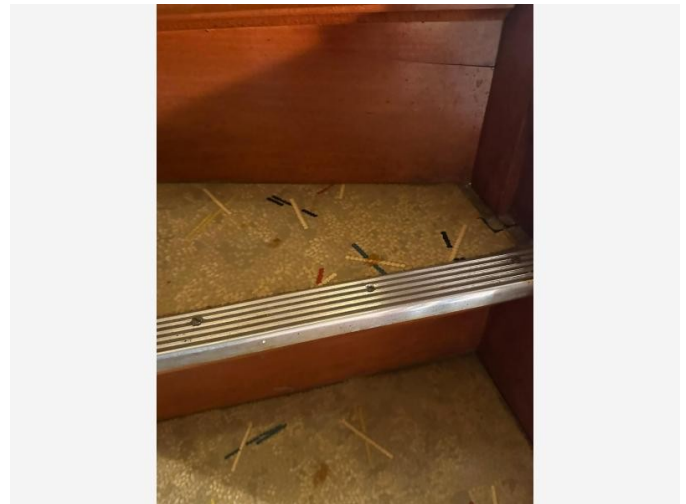
| Eindbeoordeling materiaalisico | Verhoogd materiaalisico en/of verhoogde kans op vezelvrijgave |

| Asbestsoort (vezeltype) | Alleen chrysotiel |
| Asbestconcentratie | Hoog ( $\geq 50\%$ ) |
| Toestand van het materiaal | Licht beschadigd, licht verweerd. Intact calciumsilicaatmateriaal of categorie III 'gebondenheid' |

| Opmerking | Het betreft de vinylvloerbekleding op de trap en in de gang op het eerste verdiep. De hoeveelheid is geschat. |

Het asbestmateriaal valt onder de mijlpaal van 2034.

Verwijderen

- Zorg voor een veilig beheer. Vermijd het beschadigen van het asbestmateriaal. Controleer de toestand jaarlijks op wijzigingen.

- Hermetische zone (erkend asbestverwijderaar)  
Verwijderingsvoorschriften volgens Codex over het welzijn op het werk Art. VI.3-61.

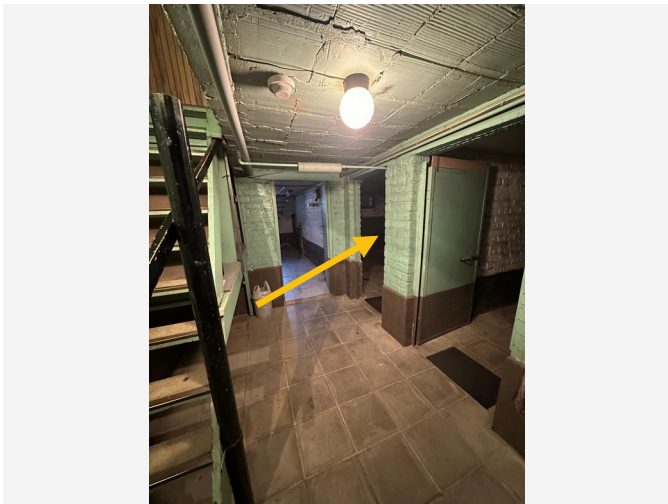
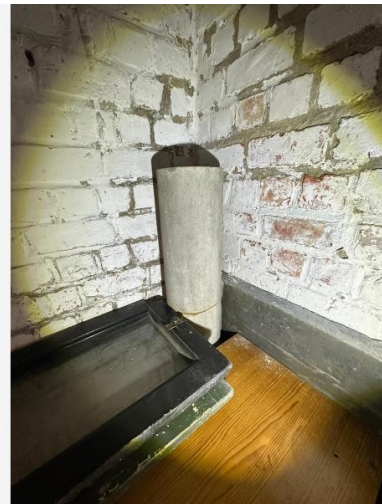
| Eindbeoordeling materiaalrisico | Verhoogd materiaalrisico en/of verhoogde kans op vezelvrijgave |

| Asbestsoort (vezeltype) | Crocidoliet aanwezig |
| Toestand van het materiaal | Licht beschadigd, licht verweerd. Intact calciumsilicaatmateriaal of categorie III 'gebondenheid' |

| Opmerking | Het betreft een cementbuis in de kelder. De hoeveelheid is geschat. |

Het asbestmateriaal valt onder de mijlpaal van 2040.

Verwijderen

- Zorg voor een veilig beheer. Vermijd het beschadigen van het asbestmateriaal. Controleer de toestand jaarlijks op wijzigingen.
- Voer bijkomende staalname(s) uit.

- Eenvoudige handelingen: mag via doe-het-zelf of door werknemer(s) met opleidingsattest eenvoudige handelingen  
De toepassing mag zelf verwijderd worden onder de voorwaarden terug te vinden op:  
<https://ovam.vlaanderen.be/wie-mag-wat-verwijderen>

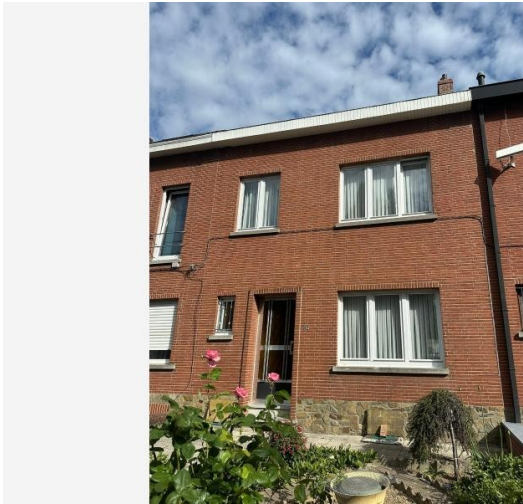
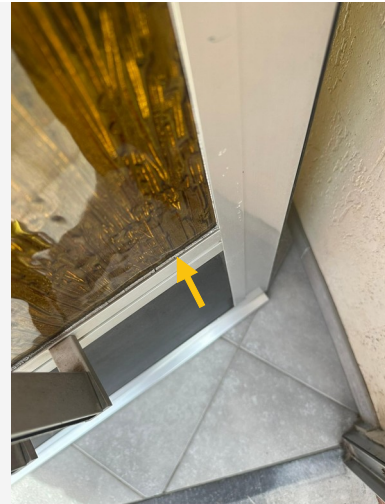
| Eindbeoordeling materiaalisico | Laag materiaalisico en/of verlaagde kans op vezelvrijgave |

| Asbestsoort (vezeltype) | Amfibool aanwezig, uitgezonderd crocidoliet |
| Toestand van het materiaal | Licht beschadigd, licht verweerd. Intact calciumsilicaatmateriaal of categorie III 'gebondenheid' |

| Opmerking | Het betreft de mastiek tussen het glas en het profiel van de voordeur langs de buitenzijde. De hoeveelheid is geschat. |

Het asbestmateriaal valt onder de mijlpaal van 2040.

Zorgvuldig beheren

- Zorg voor een veilig beheer. Vermijd het beschadigen van het asbestmateriaal. Controleer de toestand jaarlijks op wijzigingen.
- Voer bijkomende staalname(s) uit.

- Eenvoudige handelingen: enkel door erkend asbestverwijderaar  
Verwijderingsvoorschriften volgens Codex over het welzijn op het werk Art. VI.3-54.

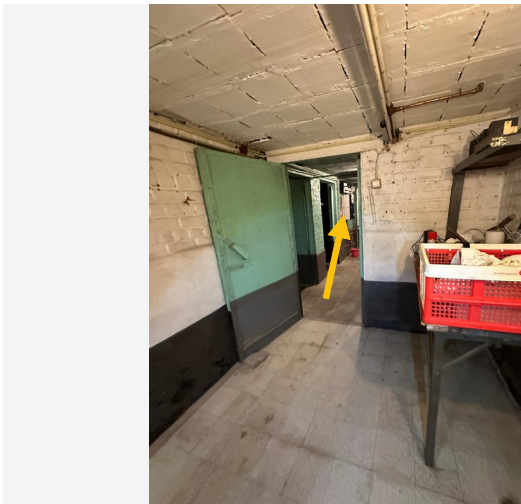
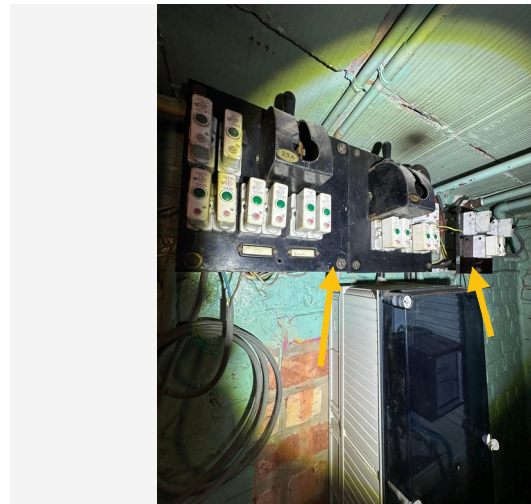
| Opmerking | het betreft de cementgebonden ophangingsplaten waaraan de elektrische installatie is bevestigd op het kelderverdiep. De hoeveelheid is geschat. |

Het asbestmateriaal valt onder de mijlpaal van 2040.

Zorgvuldig beheren

- Zorg voor een veilig beheer. Vermijd het beschadigen van het asbestmateriaal. Controleer de toestand jaarlijks op wijzigingen.
- Voer bijkomende staalname(s) uit.

- Eenvoudige handelingen: mag via doe-het-zelf of door werknemer(s) met opleidingsattest eenvoudige handelingen  
De toepassing mag zelf verwijderd worden onder de voorwaarden terug te vinden op:  
<https://ovam.vlaanderen.be/wie-mag-wat-verwijderen>

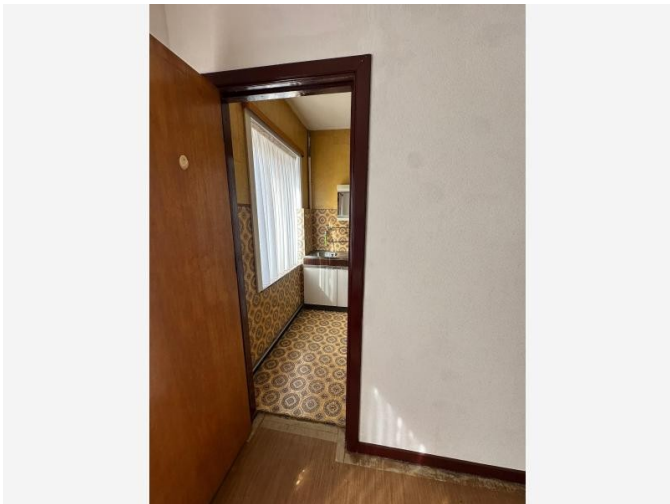
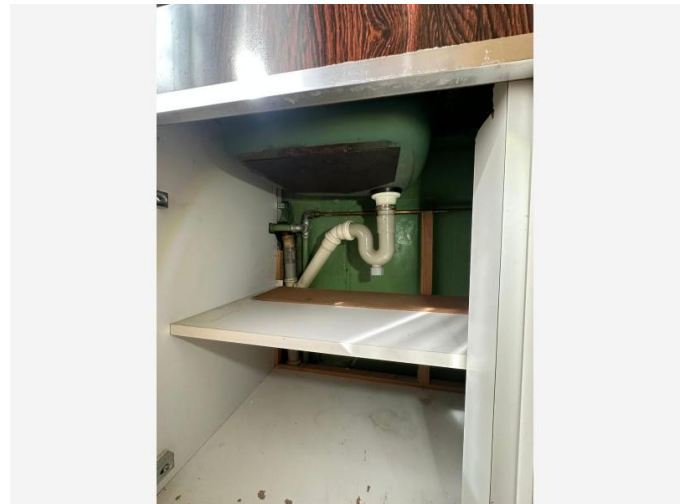
| Opmerking | Het betreft de bitumineuze anti-dreunplaat onderaan de wastafel in de badkamer. De hoeveelheid is geschat. |

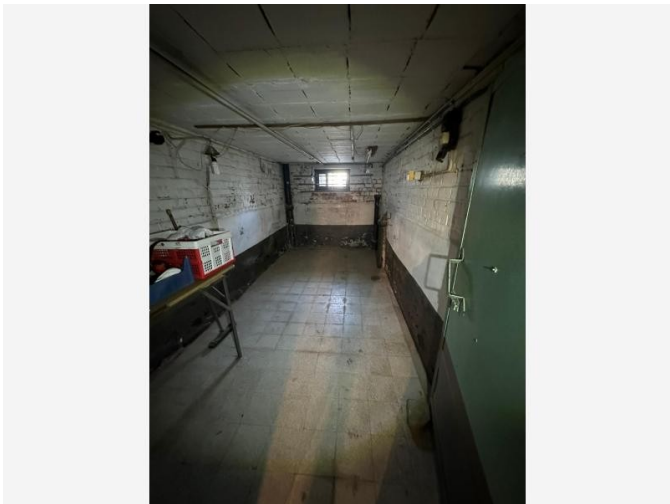
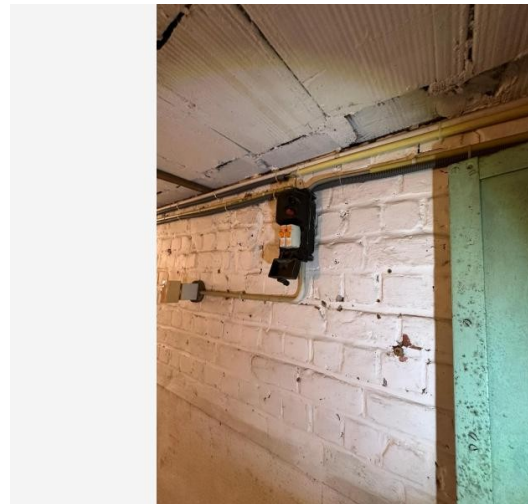
| Opmerking | Het betreft enkele zwarte en donkerbruine schakelaars en lamphouders in de kelder. De hoeveelheid is geschat. |
