# Asbestinventarisatetest

Terheydestraat 53A, 1640 Sint-Genesius-Rode

Attestnummer : 20250330-000090.000

Uitgegeven op : 30.03.2025

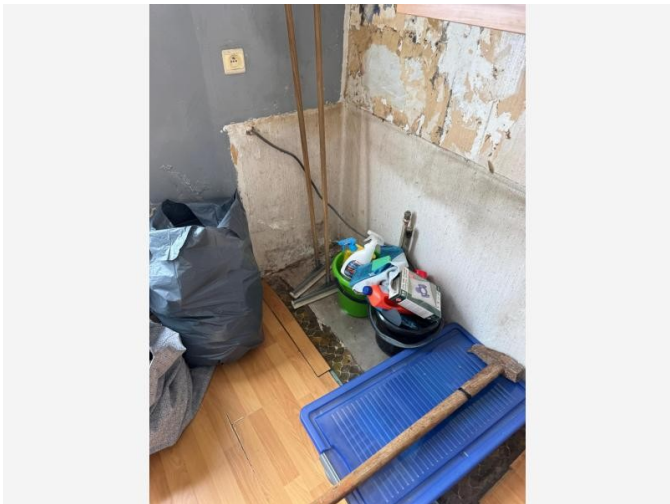
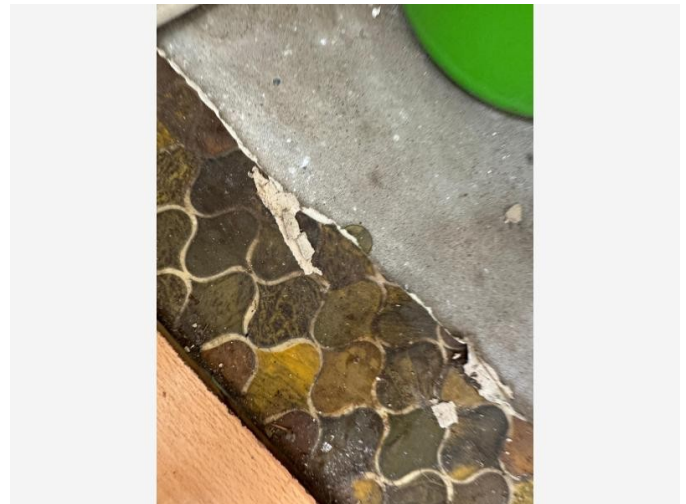
**Dringend verwijderen**

| Eindbeoordeling materiaalisico | Hoog materiaalisico en/of hoge kans op vezelvrijgave |

| Toestand van het materiaal | Matig beschadigd, matig verweerd |

| # | Type | Referentie | Resultaat |
|---|---|---|---|
| 1.1 | Puntmonster | 4095 | Chrysotiel |

| Beschrijving | Vloerzeil keuken |
| Hoeveelheid (oppervlakte - aantal) | • 20,00 m <sup>2</sup> - 1 stuk |

- Scherm in afwachting van verwijdering het asbestmateriaal af van luchtstromingen en verstoring: bijvoorbeeld door het te verpakken, te fixeren, af te dekken, signalisatie - afbakening aan te brengen, ...
- Verwijder dit asbestmateriaal zo snel mogelijk. Volg de toestand goed op.

- Hermetische zone (erkend asbestverwijderaar)  
Verwijderingsvoorschriften volgens Codex over het welzijn op het werk Art. VI.3-61.

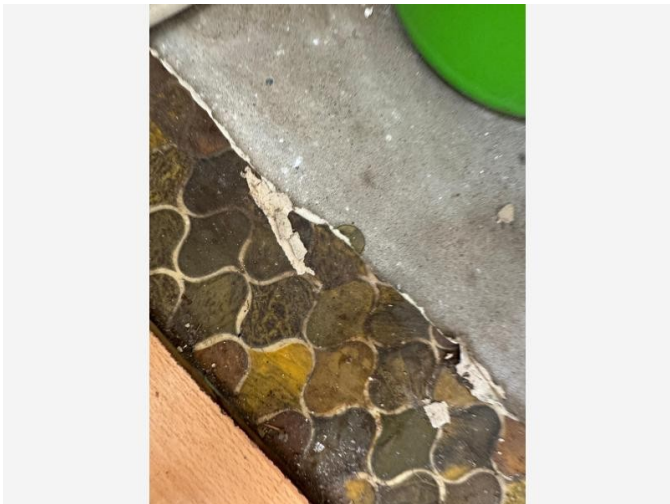
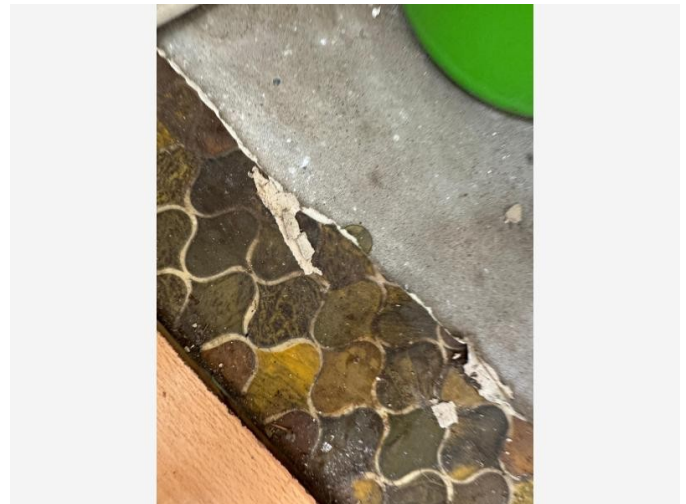
Verwijderen

| Eindbeoordeling materiaalisico | Verhoogd materiaalisico en/of verhoogde kans op vezelvrijgave |

| Toestand van het materiaal | Licht beschadigd, licht verweerd. Intact calciumsilicaatmateriaal of categorie III 'gebondenheid' |

| # | Type | Referentie | Resultaat |
|---|---|---|---|
| 2.1 | Puntmonster | 4090 | Chrysotiel |

| Beschrijving | Vloerzeil hall |
| Opmerking | Geschatte oppervlakte. Mogelijk ligt dit vloerzeil ook in de woonkamer, maar dit viel niet te controleren aangezien het daar volledig bedekt is met laminaat. |

- Scherm in afwachting van verwijdering het asbestmateriaal af van luchtstromingen en verstoring: bijvoorbeeld door het te verpakken, te fixeren, af te dekken, signalisatie - afbakening aan te brengen, ...
- Verwijder dit asbestmateriaal zo snel mogelijk. Volg de toestand goed op.

- Hermetische zone (erkend asbestverwijderaar)  
Verwijderingsvoorschriften volgens Codex over het welzijn op het werk Art. VI.3-61.

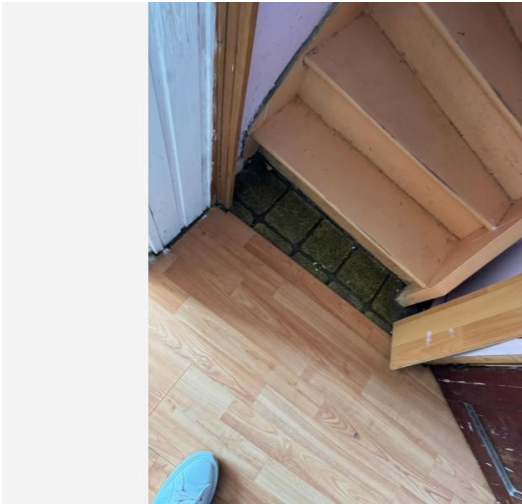
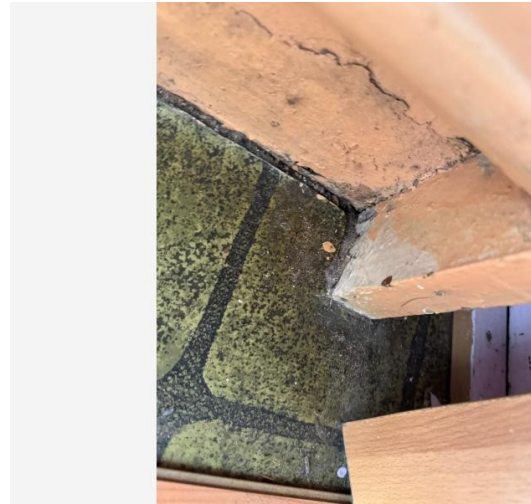
Verwijderen

| Eindbeoordeling materiaalarisico | Verhoogd materiaalarisico en/of verhoogde kans op vezelvrijgave |

| Toestand van het materiaal | Matig beschadigd, matig verweerd |

| # | Type | Referentie | Resultaat |
|---|---|---|---|
| 3.1 | Puntmonster | 4094 | Chrysotiel |

| Beschrijving | Vloerzeil badkamer |

- Verwijder dit asbestmateriaal zo snel mogelijk. Volg de toestand goed op.

- Hermetische zone (erkend asbestverwijderaar)  
Verwijderingsvoorschriften volgens Codex over het welzijn op het werk Art. VI.3-61.

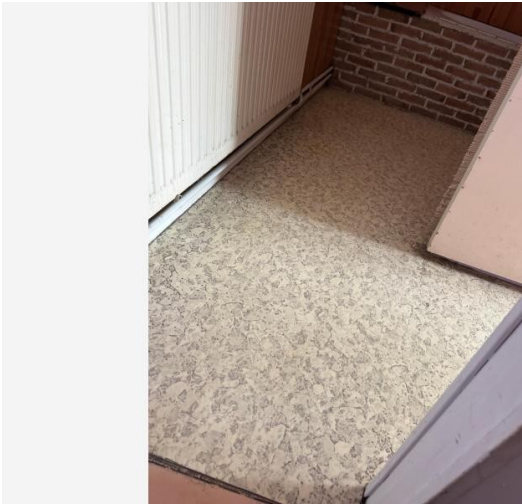
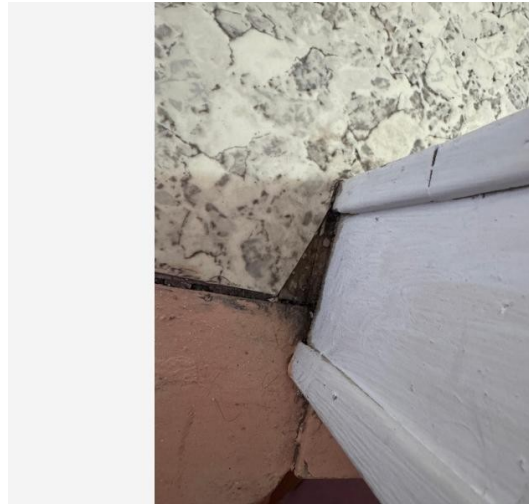
Verwijderen

| Eindbeoordeling materiaalisico | Verhoogd materiaalisico en/of verhoogde kans op vezelvrijgave |

| Toestand van het materiaal | Licht beschadigd, licht verweerd. Intact calciumsilicaatmateriaal of categorie III 'gebondenheid' |

| # | Type | Referentie | Resultaat |
|---|---|---|---|
| 4.1 | Puntmonster | 4093 | Chrysotiel |

| Beschrijving | Vloerzeil eerste verdieping |

- Verwijder dit asbestmateriaal zo snel mogelijk. Volg de toestand goed op.

- Hermetische zone (erkend asbestverwijderaar)  
Verwijderingsvoorschriften volgens Codex over het welzijn op het werk Art. VI.3-61.

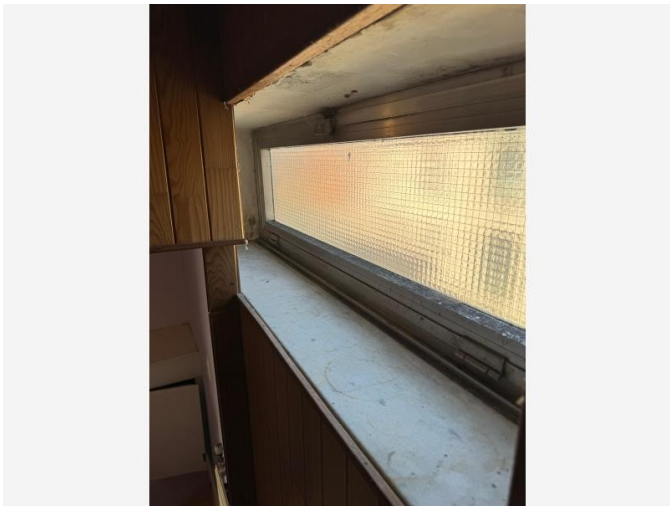
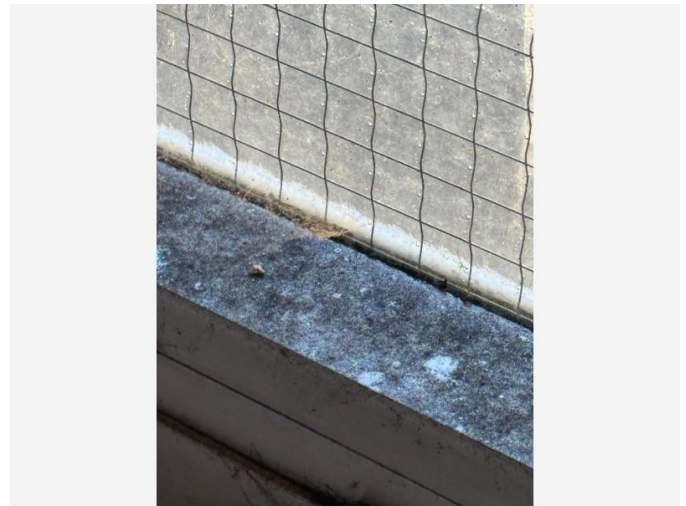
Zorgvuldig beheren

| Eindbeoordeling materiaalsrisico | Zeer laag materiaalsrisico en/of zeer lage kans op vezelvrijgave |

| Toestand van het materiaal | Licht beschadigd, licht verweerd. Intact calciumsilicaatmateriaal of categorie III 'gebondenheid' |

| Beschrijving | Kit aluminium ramen tussen glas en kozijn |

- Zorg voor een veilig beheer en verwijder dit asbestmateriaal wanneer het bij werken eenvoudig bereikbaar wordt. Controleer de toestand jaarlijks op wijzigingen.

- Eenvoudige handelingen: enkel door erkend asbestverwijderaar  
Verwijderingsvoorschriften volgens Codex over het welzijn op het werk Art. VI.3-54.

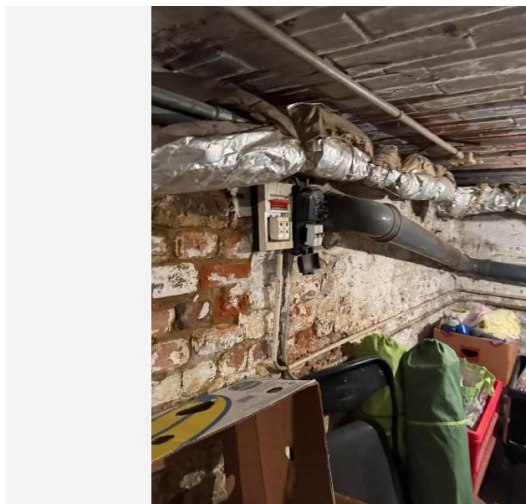
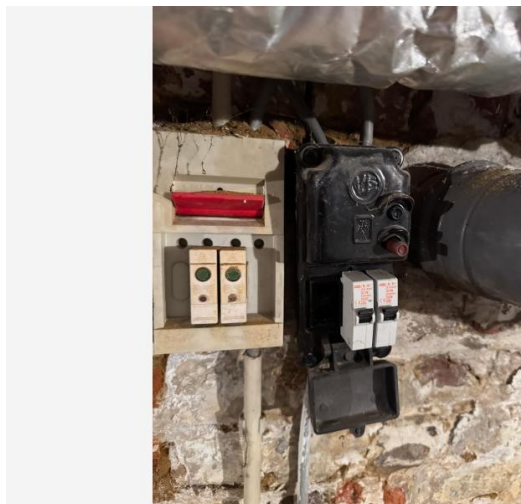
Zorgvuldig beheren

| Eindbeoordeling materiaalisico | Laag materiaalisico en/of verlaagde kans op vezelvrijgave |

| Asbestsoort (vezeltype) | Crocidoliet aanwezig |
| Toestand van het materiaal | Onbeschadigd, niet verweerd |

| Beschrijving | Bakelieten toepassingen elektriciteit |

- Zorg voor een veilig beheer en verwijder dit asbestmateriaal wanneer het bij werken eenvoudig bereikbaar wordt. Controleer de toestand jaarlijks op wijzigingen.

- Eenvoudige handelingen: enkel door erkend asbestverwijderaar  
Verwijderingsvoorschriften volgens Codex over het welzijn op het werk Art. VI.3-54.

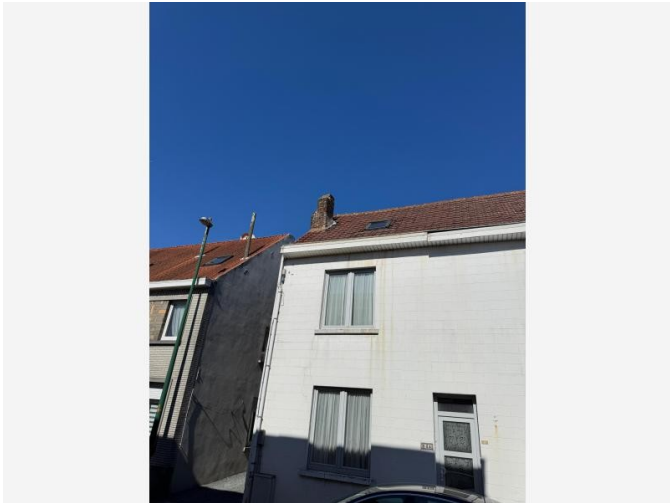
**Reden:** Het te onderzoeken materiaal situeert zich hoger dan 3,50 m te rekenen vanaf een veilige ondergrond

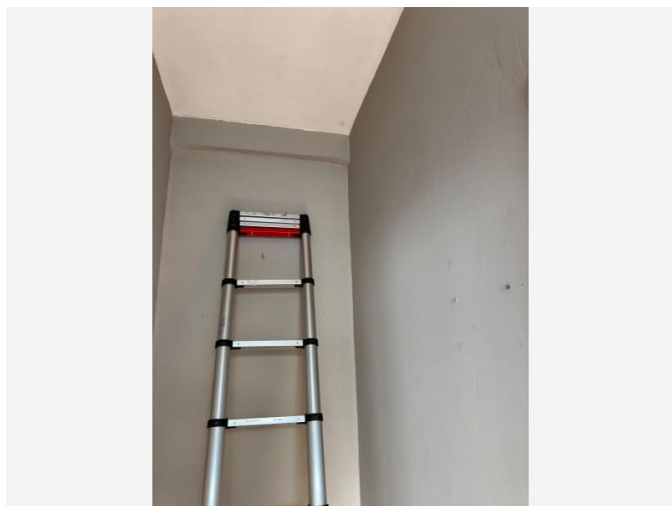
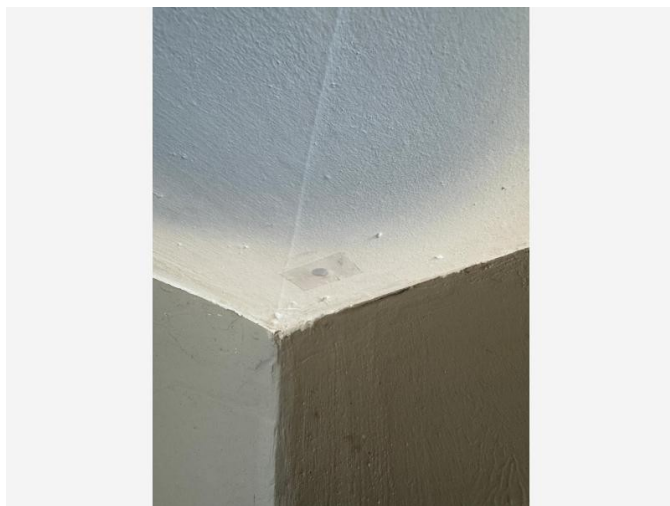
## Fiche 9: Pleisterwerk Plafonds

Geen asbest

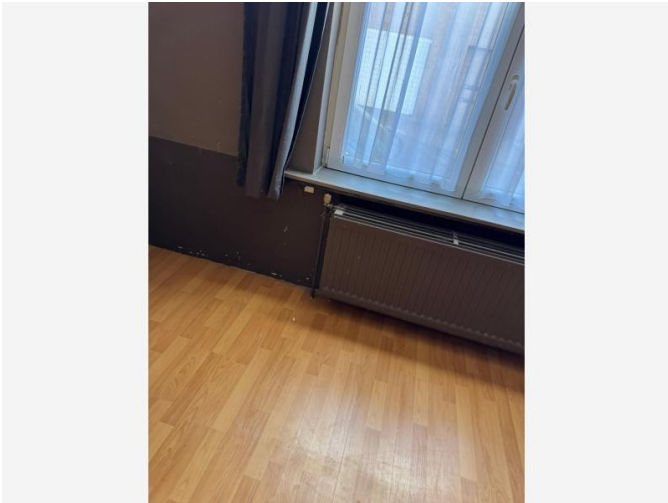
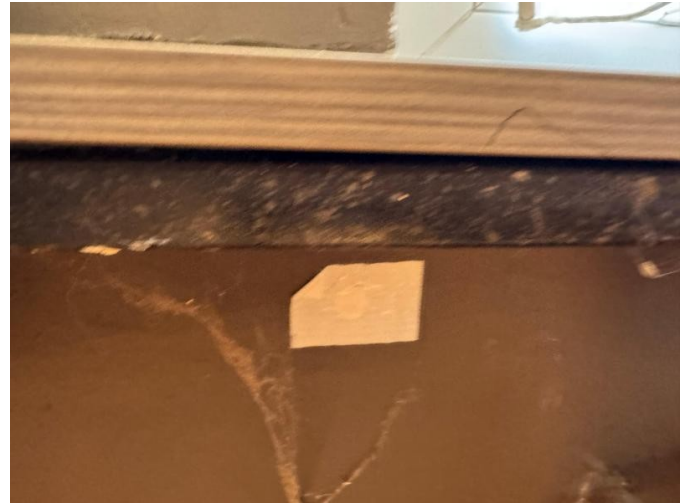
## Fiche 11: Pleisterwerk Muren

Geen asbest
