# Asbestinventarisatattest

Zevengatenlaan 27, 1652 Beersel

Attestnummer : 20250709-000001.000

**Asbestveilig** (maar niet asbestvrij)

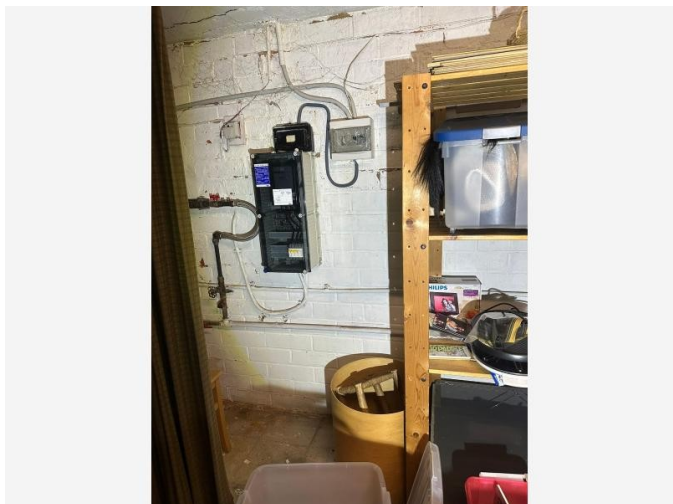
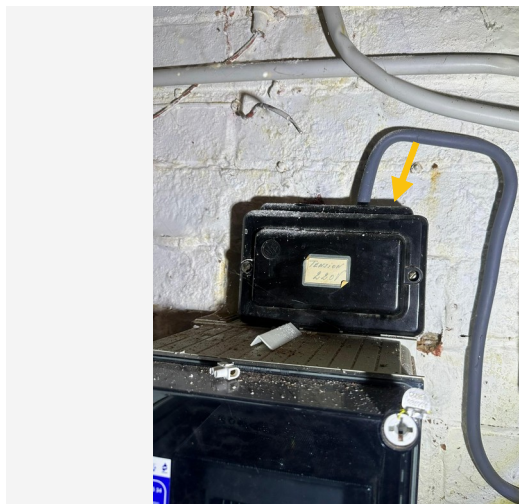
Het asbestmateriaal valt onder de mijlpaal van 2040.

| Eindbeoordeling materiaalisico | Laag materiaalisico en/of verlaagde kans op vezelvrijgave |

| Gebondenheid | Categorie 1: hechtgebonden in oorsprong |
| Asbestsoort (vezeltype) | Crocidoliet aanwezig |
| Asbestconcentratie | Laag (< 50%) |
| Afschermingsgraad van het gehele materiaal | Geheel of deels (ook) vrij aan de binnenlucht |
| Toestand van het materiaal | Onbeschadigd, niet verweerd |

| Beschrijving | Bakeliet bakje |
| Hoeveelheid (oppervlakte - dikte - aantal) | • 0,20 m <sup>2</sup> - 0,30 cm - 1 stuk |
| Opmerking | De hoeveelheid is geschat. |

- Zorg voor een veilig beheer. Vermijd het beschadigen van het asbestmateriaal. Controleer de toestand jaarlijks op wijzigingen.
- Voer bijkomende staalname(s) uit.

- Eenvoudige handelingen: enkel door erkend asbestverwijderaar  
Verwijderingsvoorschriften volgens Codex over het welzijn op het werk Art. VI.3-54.

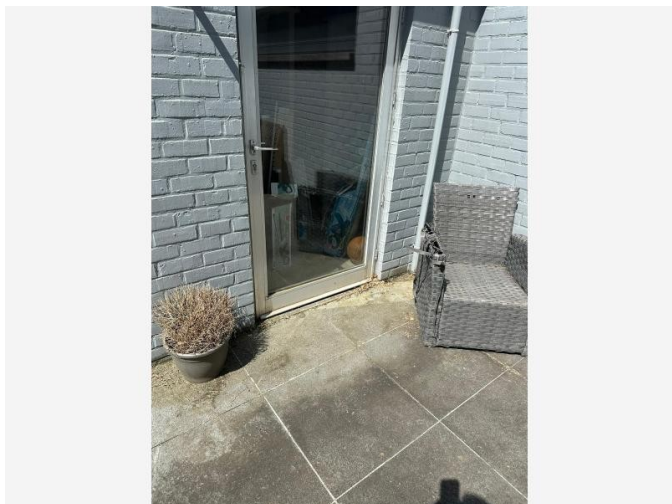
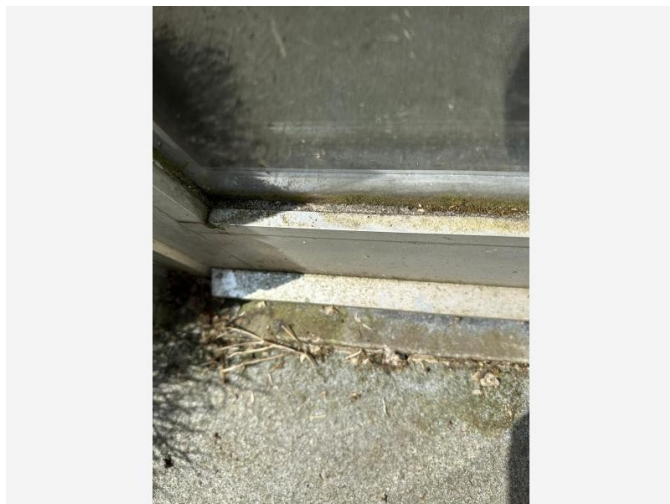
Het asbestmateriaal valt onder de mijlpaal van 2040.

| Eindbeoordeling materiaalisico | Laag materiaalisico en/of verlaagde kans op vezelvrijgave |

| Asbestsoort (vezeltype) | Alleen chrysotiel |
| Toestand van het materiaal | Licht beschadigd, licht verweerd. Intact calciumsilicaatmateriaal of categorie III 'gebondenheid' |

| # | Type | Referentie | Resultaat |
|---|---|---|---|
| 2.1 | Puntmonster | 200625-Mas(G/P)-Zev27 | Chrysotiel |

| Beschrijving | Mastiek deur buitenberging |
| Opmerking | Het betreft de mastiek tussen het glas en het profiel van de deur van de buitenberging. De hoeveelheid is geschat. |

- Zorg voor een veilig beheer. Vermijd het beschadigen van het asbestmateriaal. Controleer de toestand jaarlijks op wijzigingen.

- Eenvoudige handelingen: enkel door erkend asbestverwijderaar  
Verwijderingsvoorschriften volgens Codex over het welzijn op het werk Art. VI.3-54.

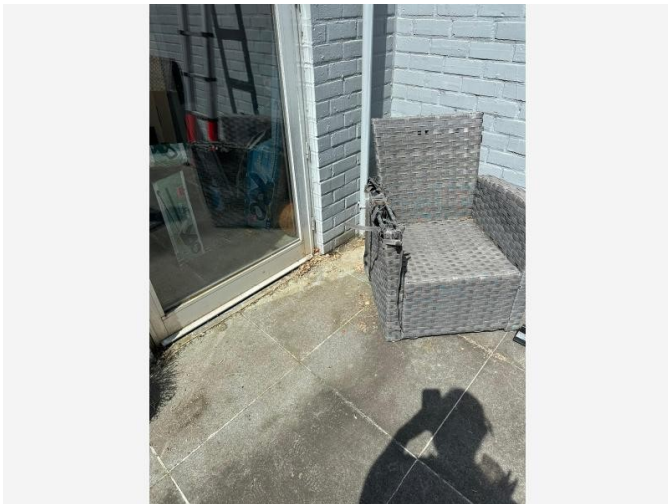
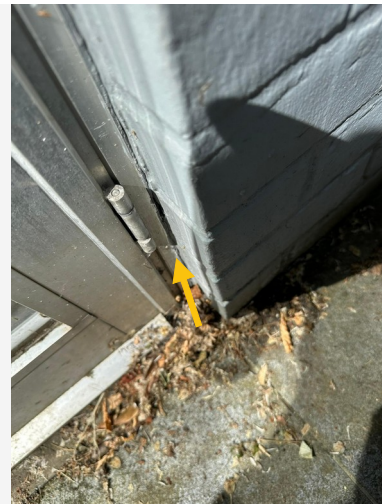
Het asbestmateriaal valt onder de mijlpaal van 2040.

| Eindbeoordeling materiaalarisico | Laag materiaalarisico en/of verlaagde kans op vezelvrijgave |

| Asbestsoort (vezeltype) | Alleen chrysotiel |
| Toestand van het materiaal | Licht beschadigd, licht verweerd. Intact calciumsilicaatmateriaal of categorie III 'gebondenheid' |

| # | Type | Referentie | Resultaat |
|---|---|---|---|
| 3.1 | Puntmonster | 200625-Mas(P/M)-Zev27 | Chrysotiel |

| Beschrijving | Afdichtingskit deur buitenberging |
| Opmerking | Het betreft de afdichtingskit tussen het profiel en de buitenwand van de deur van de buitenberging. De hoeveelheid is geschat. |

- Zorg voor een veilig beheer. Vermijd het beschadigen van het asbestmateriaal. Controleer de toestand jaarlijks op wijzigingen.

- Eenvoudige handelingen: enkel door erkend asbestverwijderaar  
Verwijderingsvoorschriften volgens Codex over het welzijn op het werk Art. VI.3-54.

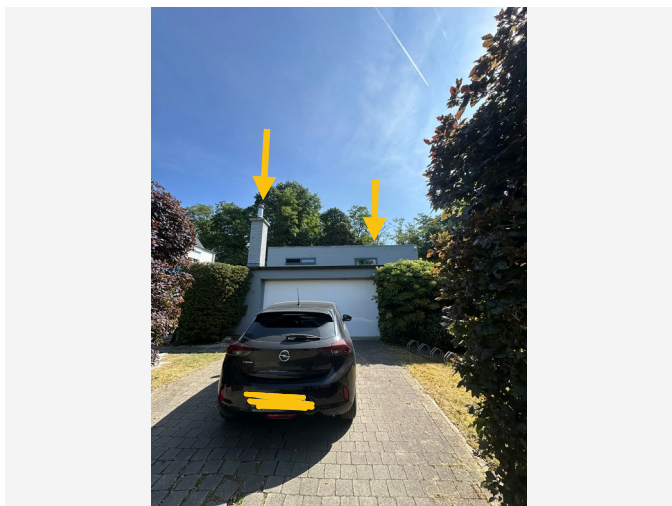
*Situeringfoto*

**Reden:** Er is geen volledige risicobeoordeling mogelijk

**Uitleg van de asbestdeskundige:** Het is niet mogelijk om de binnenzijde van de gemetselde schouwen te onderzoeken, daar de opening toegemaakt is en de andere opening zich hoger dan 3,50 meter vanaf een veilige ondergrond situeert.

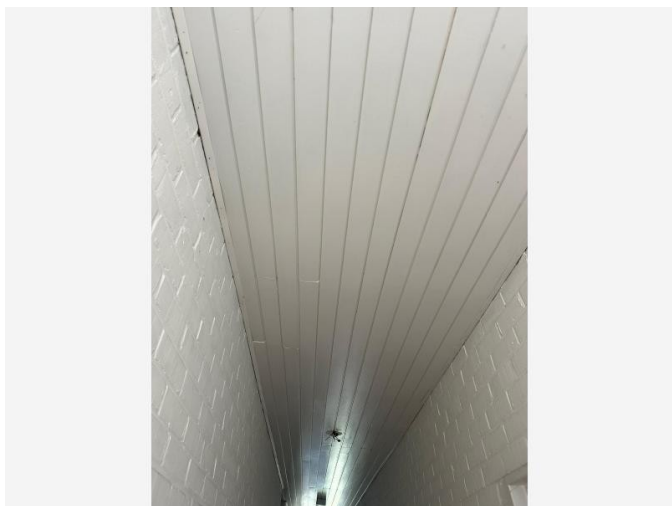
Vrije foto

De zichtbare plafonds zijn niet bepleisterd.

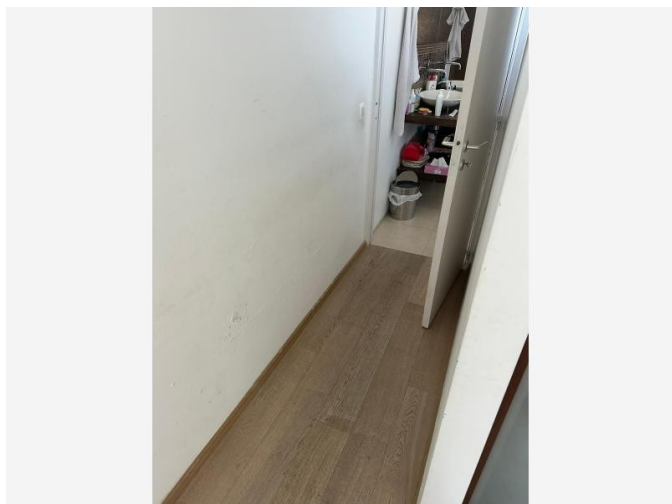
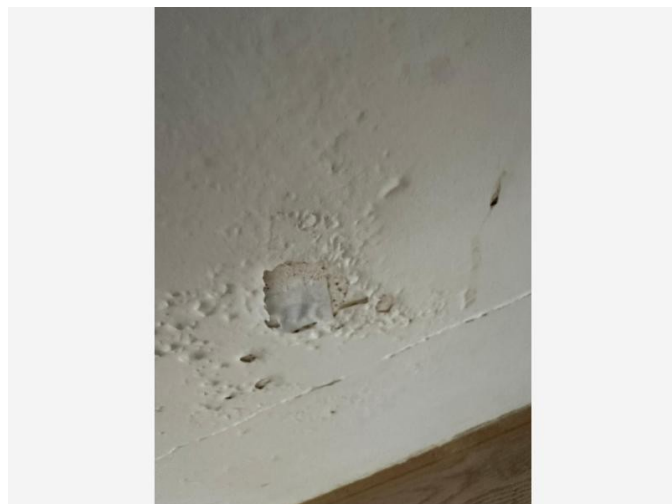
## Fiche 6: Pleisterwerk muren

Geen asbest

| # | Type | Referentie | Resultaat |
|---|---|---|---|
| 6.1 | Mengmonster | 200625-Pleimuur-Zev27 | Geen asbest |

| Opmerking | Door afwezigheid van pleisterwerk aan de binnenwanden van een trappenhuis en stookruimte, werden alleen puntmonsters van een natte ruimte (keuken/badkamer) en een individuele ruimte (badkamer/keuken) opgenomen in het mengmonster. De hoeveelheid is geschat. |

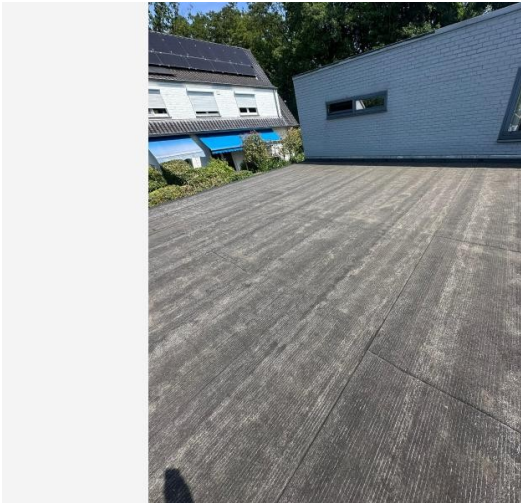
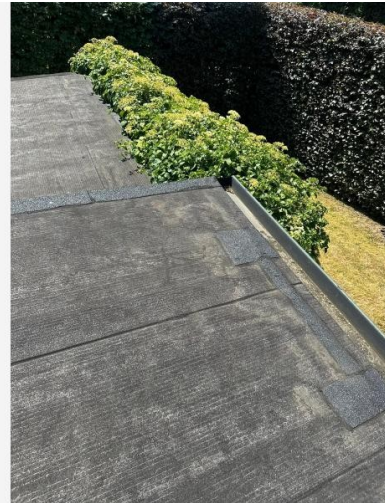
## Fiche 7: Roofing dakbekleding

Geen asbest

| # | Type | Referentie | Resultaat |
|---|---|---|---|
| 7.1 | Puntmonster | 200625-Roof-Zev27 | Geen asbest |

| Opmerking | De hoeveelheid is geschat. Alleen de bovenste laag roofingbekleding is bemonsterd. Wanneer bij eventuele werken/renovaties onderliggende lagen roofingbekleding zichtbaar worden, is het aangeraden om deze te laten bemonsteren alvorens aan te tasten. |
