# Asbestinventarisatetest

Bergensesteenweg 34, 1600 Sint-Pieters-Leeuw

Attestnummer : 20240527-000160.000

**Niet-asbestveilig**

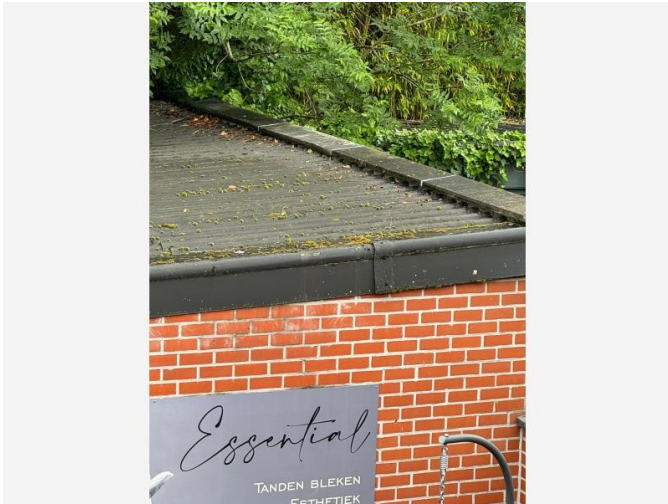
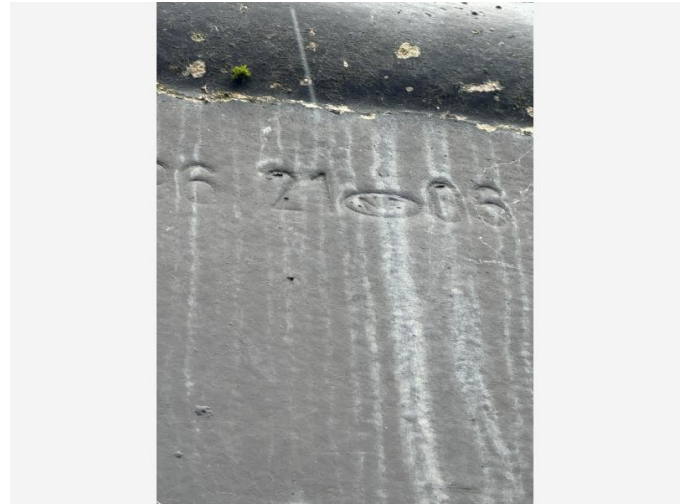
Het asbestmateriaal valt onder de mijlpaal van 2034.

| Eindbeoordeling materiaalrisico | Verhoogd materiaalrisico en/of verhoogde kans op vezelvrijgave |

| Toestand van het materiaal | Matig beschadigd, matig verweerd |

| Beschrijving | Golfplaten dak garage |
| Hoeveelheid (oppervlakte - aantal) | • 34,00 m <sup>2</sup> - 1 stuk |

- Verwijder dit asbestmateriaal zo snel mogelijk. Volg de toestand goed op.
- Hemelwater dat afspoelt van asbestcement daken of gevels kan asbestdeeltjes bevatten. Gebruik het enkel voor gesloten circuits (bv. spoelen toiletten). Reinig na het vervangen van het dak of de gevel de dakgoten en regenwaterput of -ton om asbesthoudend sediment of slib te verwijderen

- Eenvoudige handelingen: mag via doe-het-zelf of door werknemer(s) met opleidingsattest eenvoudige handelingen  
Golfplaten mogen verwijderd worden via doe-het-zelf.

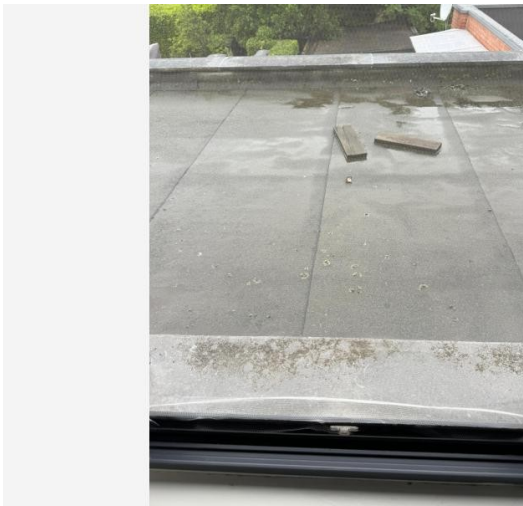
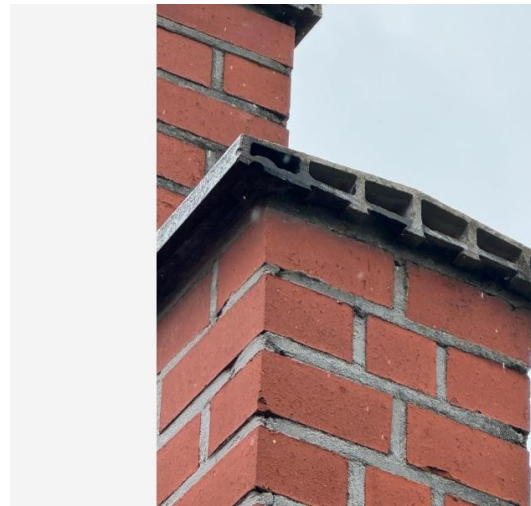
Het asbestmateriaal valt onder de mijlpaal van 2040.

| Eindbeoordeling materiaalrisico | Laag materiaalrisico en/of verlaagde kans op vezelvrijgave |

| Toestand van het materiaal | Licht beschadigd, licht verweerd. Intact materiaal type Pical – asbestboard of categorie III 'gebondenheid' |

| Beschrijving | Dekstenen plat dak en scheidingsmuur |

- Zorg voor een veilig beheer. Vermijd het beschadigen van het asbestmateriaal. Controleer de toestand jaarlijks op wijzigingen.

- Eenvoudige handelingen: mag via doe-het-zelf of door werknemer(s) met opleidingsattest eenvoudige handelingen  
Hechtgebonden, verlijmde toepassing buiten. Deze mag verwijderd worden door werknemer(s) met opleidingsattest eenvoudige handelingen.

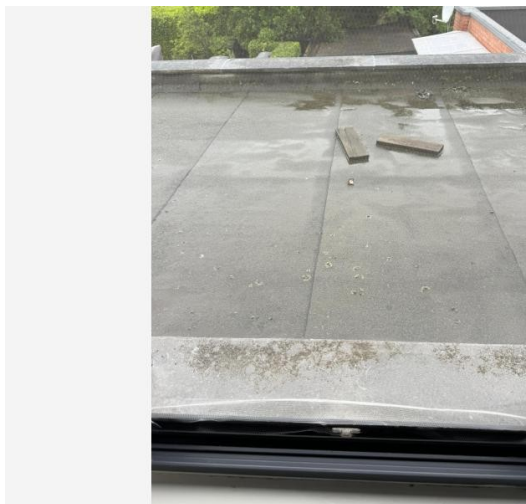
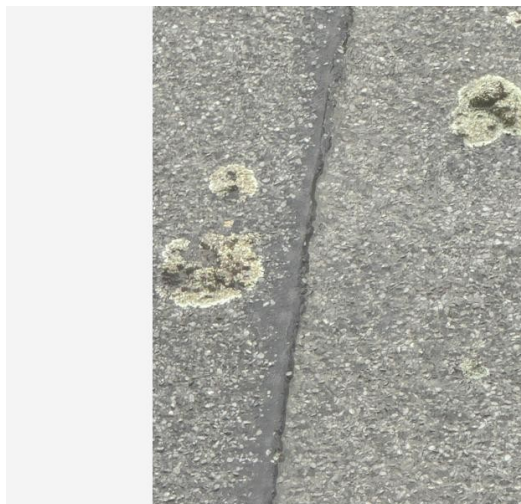
Het asbestmateriaal valt onder de mijlpaal van 2040.

Staalname was niet mogelijk van de (verschillende lagen) roofing zonder het risico op het veroorzaken van lekschade. Laat voor aanvang van werken en / of renovaties een staalname uitvoeren in het kader van een destructief onderzoek om de aanwezigheid van asbest in de dakbedekking uit te sluiten.

| Eindbeoordeling materiaalsrisico | Laag materiaalsrisico en/of verlaagde kans op vezelvrijgave |

| Toestand van het materiaal | Onbeschadigd, niet verweerd |

| Beschrijving | Roofing plat dak |

- Zorg voor een veilig beheer. Vermijd het beschadigen van het asbestmateriaal. Controleer de toestand jaarlijks op wijzigingen.

- Eenvoudige handelingen: mag via doe-het-zelf of door werknemer(s) met opleidingsattest eenvoudige handelingen  
Hechtgebonden, verlijmde toepassing buiten, dit mag verwijderd worden door werknemer(s) met opleidingsattest eenvoudige handelingen.

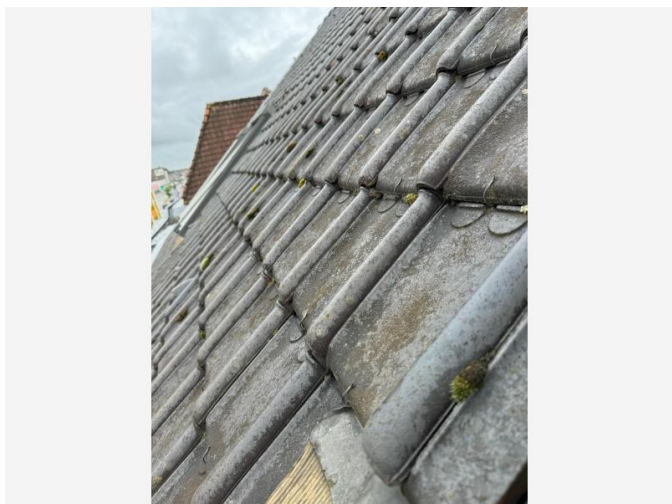
De dakpannen zijn niet op te heffen vanuit het dakraam dus kon de aanwezigheid van een onderdak niet vastgesteld of uitgesloten worden.

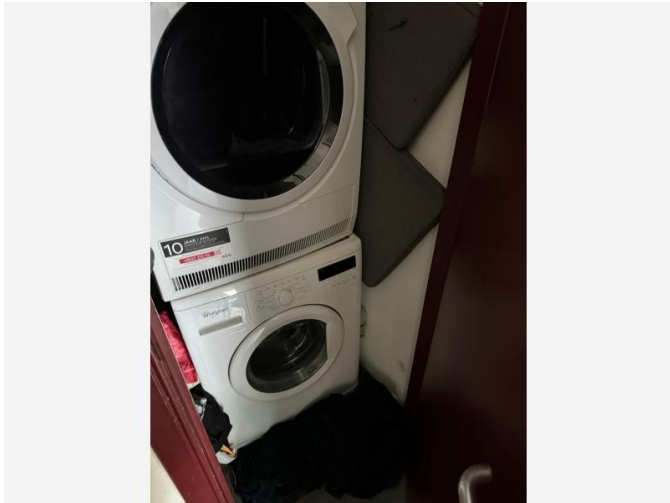
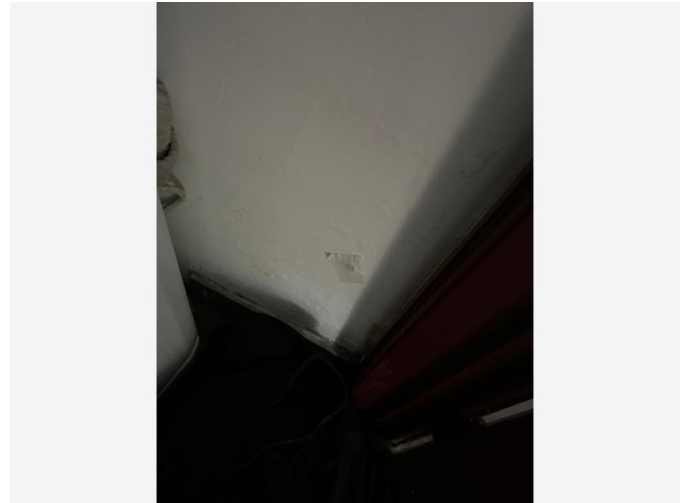
## Fiche 5: Pleisterwerk Muren

Geen asbest

| # | Type | Referentie | Resultaat |
|---|---|---|---|
| 5.1 | Mengmonster | 003 | Geen asbest |
| 5.2 | Mengmonster | 005 | Geen asbest |

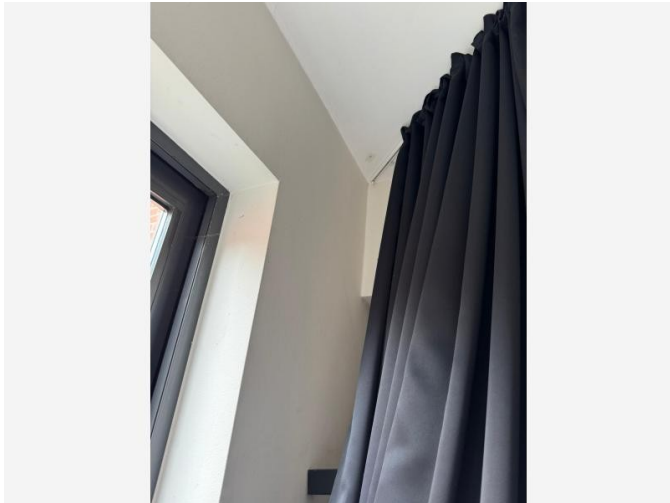
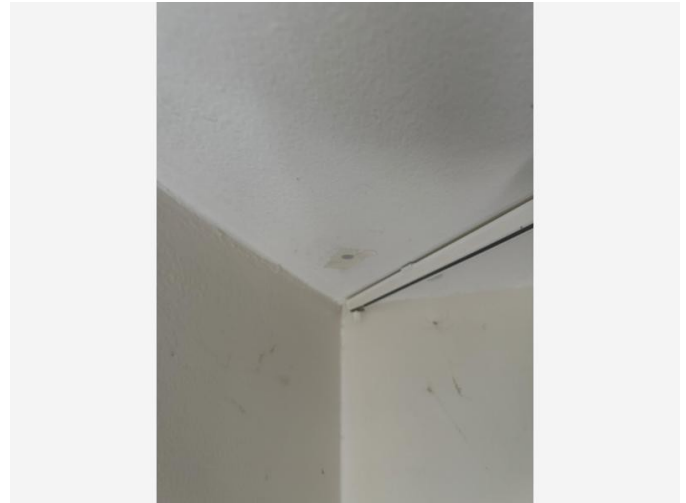
## Fiche 6: Pleisterwerk Plafonds

Geen asbest

| # | Type | Referentie | Resultaat |
|---|---|---|---|
| 6.1 | Mengmonster | 002 | Geen asbest |
| 6.2 | Mengmonster | 004 | Geen asbest |
