# Asbestinventarisatattest

Appelboomstraat 74, 1770 Liedekerke

Attestnummer : 20250721-000205.000

**Niet-asbestveilig**

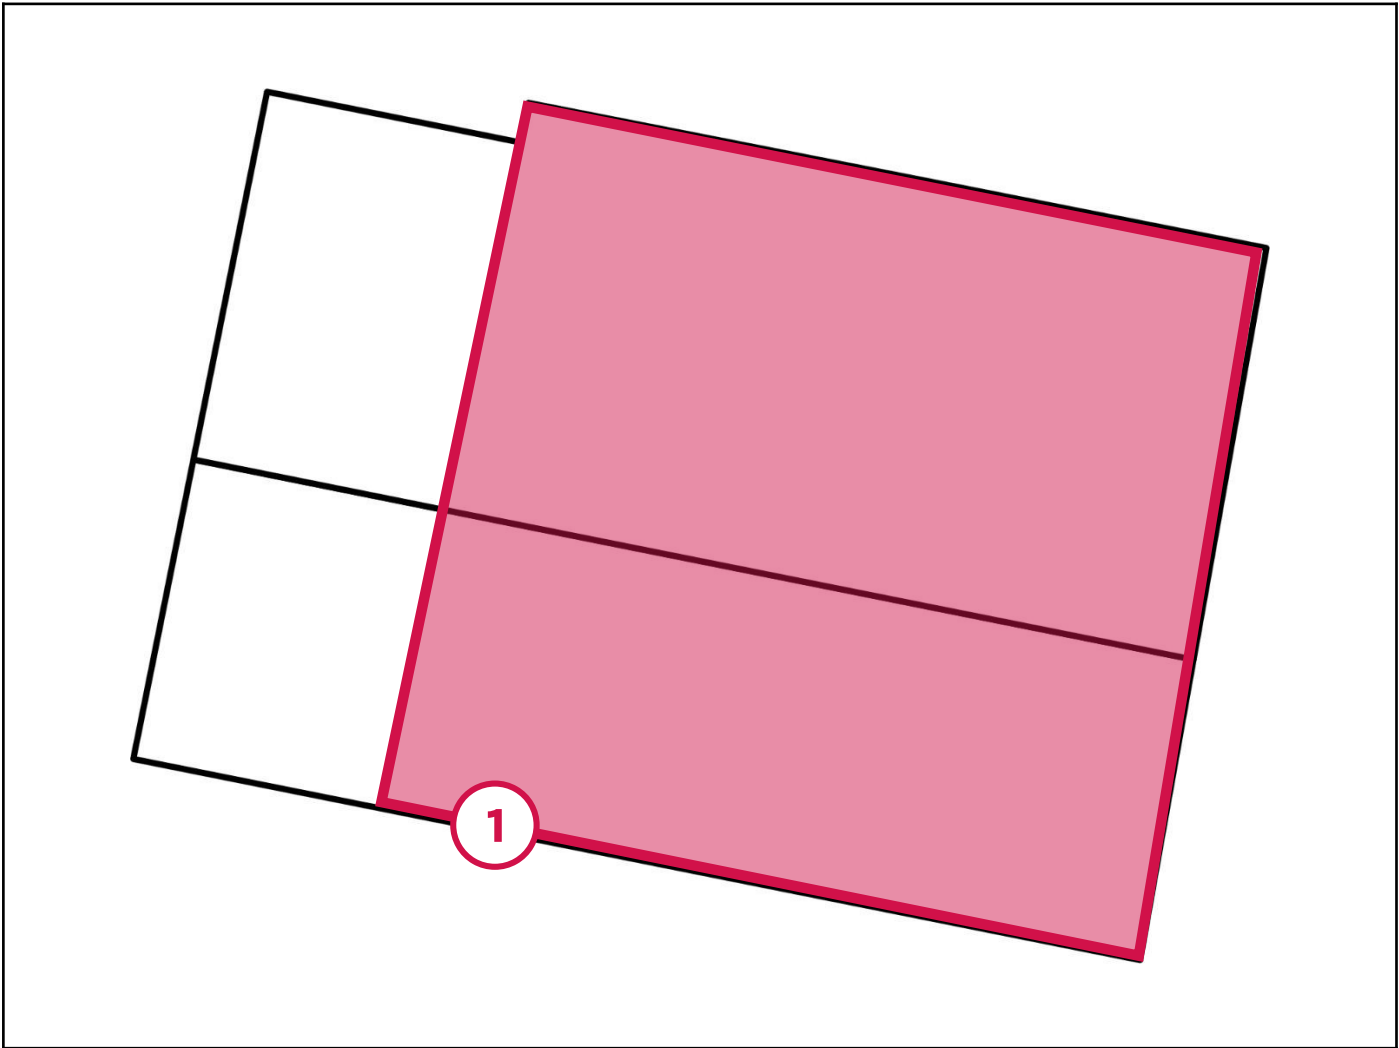
## Plan 2.2: Bovenaanzicht

| Beschrijving | Type | Actie |
|---|---|---|
| 1. Golfplaten dak garage | Asbestmateriaal | Dringend verwijderen |

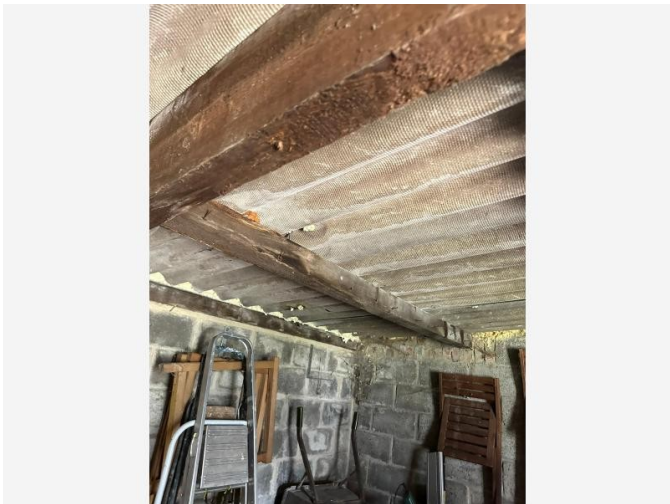
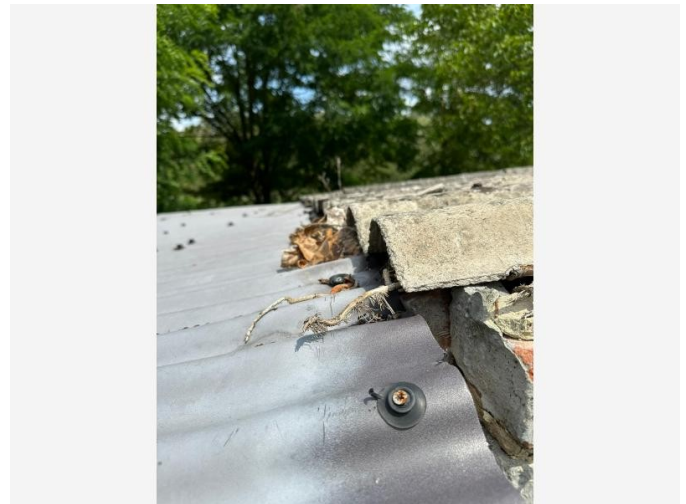
Overzichtsfoto

Detailfoto

Het asbestmateriaal valt onder de mijlpaal van 2034.

**Dringend verwijderen**

| Eindbeoordeling materiaalrisico | Hoog materiaalrisico en/of hoge kans op vezelvrijgave |

| Gebondenheid | Categorie 1: hechtgebonden in oorsprong |
| Asbestsoort (vezeltype) | Crocidoliet aanwezig |
| Asbestconcentratie | Laag (< 50%) |
| Afschermingsgraad van het gehele materiaal | Geheel of deels (ook) vrij aan de binnenlucht |
| Toestand van het materiaal | Matig beschadigd, matig verweerd |

| Beschrijving | Golfplaten dak garage |
| Opmerking | Het betreft de golfplaten dakbedekking van de garage. De hoeveelheid is geschat. |

- Zorg voor een veilig beheer. Vermijd het beschadigen van het asbestmateriaal. Controleer de toestand jaarlijks op wijzigingen.
- Hemelwater dat afspoelt van asbestcement daken of gevels kan asbestdeeltjes bevatten. Gebruik het enkel voor gesloten circuits (bv. spoelen toiletten). Reinig na het vervangen van het dak of de gevel de dakgoten en regenwaterput of -ton om asbesthoudend sediment of slib te verwijderen
- Voer bijkomende staalname(s) uit.

- Eenvoudige handelingen: mag via doe-het-zelf of door werknemer(s) met opleidingsattest eenvoudige handelingen  
De toepassing mag zelf verwijderd worden onder de voorwaarden terug te vinden op:  
<https://ovam.vlaanderen.be/wie-mag-wat-verwijderen>

- Eenvoudige handelingen: enkel door erkend asbestverwijderaar  
Verwijderingsvoorschriften volgens Codex over het welzijn op het werk Art. VI.3-54.

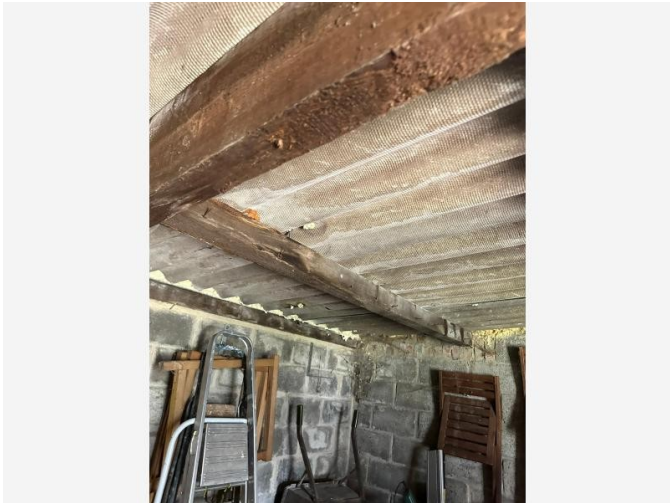
Er werden geen asbestverdachte materialen aangetroffen binnenin de garage. De golfplaten dakbedekking is wel vrij aan binnenlucht.

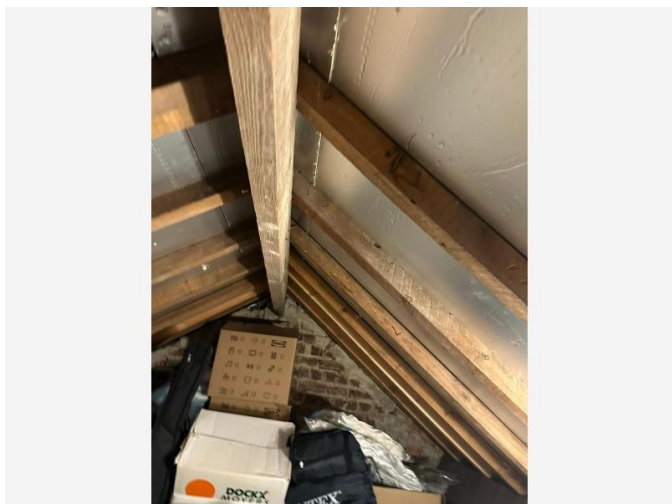
Er werden geen asbestverdachte materialen aangetroffen op de zolder.

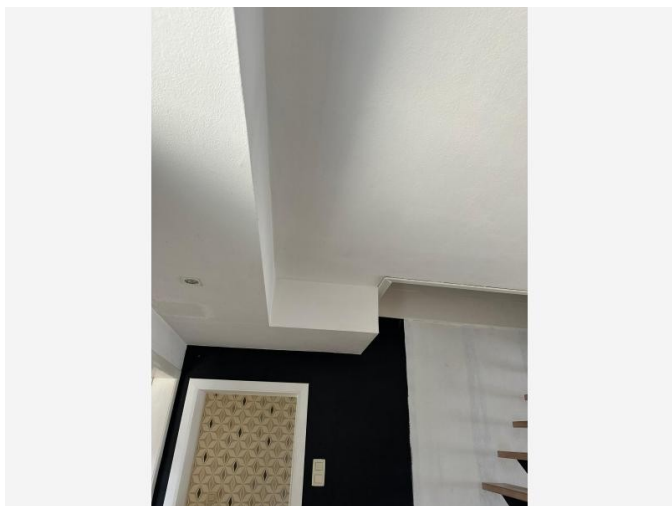
De zichtbare plafonds zijn niet bepleisterd.

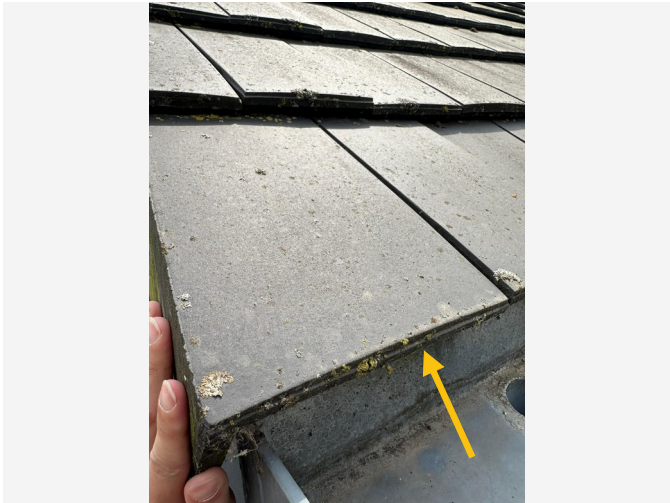
Het schuine dak is gerenoveerd in 2016 en heeft geen risicoproductiejaar. Er werd geen asbestverdachte onderdakbekleding aangetroffen.

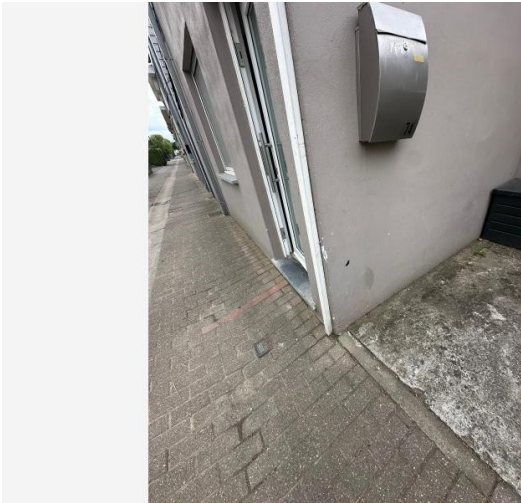
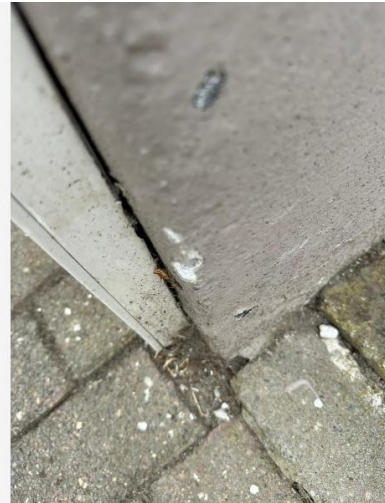
## Fiche 6: Crepi voorgevel

Geen asbest

| Opmerking | Het betreft het buitenpleisterwerk aan de voorgevel van de woning. De hoeveelheid is geschat. |

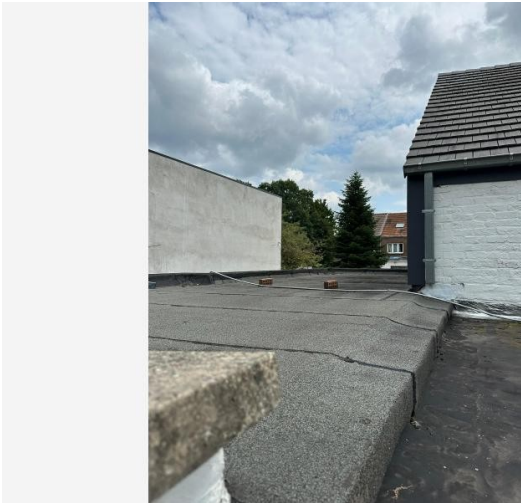
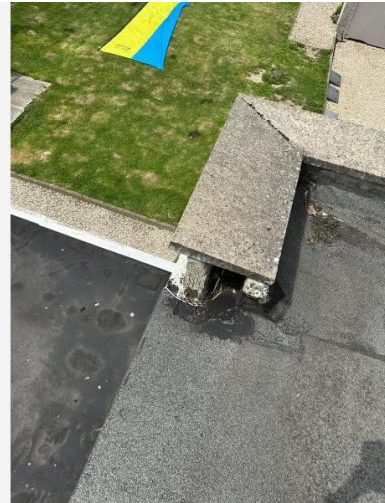
## Fiche 7: Roofing plat dak

Geen asbest

| Opmerking | Het betreft de roofingbekleding op het plat dak van de woning. De hoeveelheid is geschat. Alleen de bovenste laag roofingbekleding is bemonsterd. Wanneer bij eventuele werken/renovaties onderliggende lagen roofingbekleding zichtbaar worden, is het aangeraden om deze te laten bemonsteren alvorens aan te tasten. |

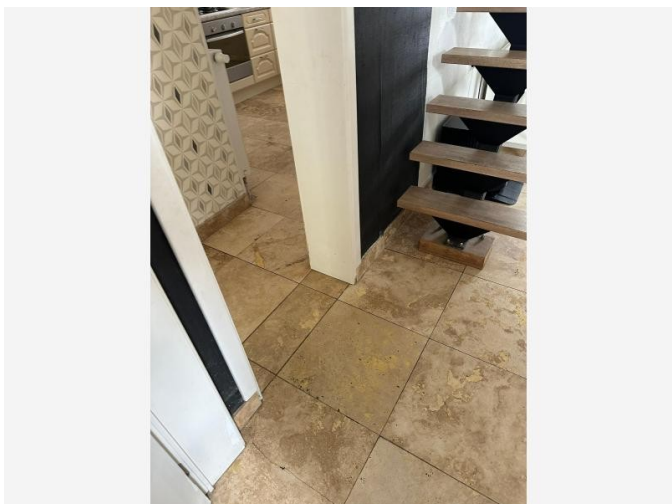
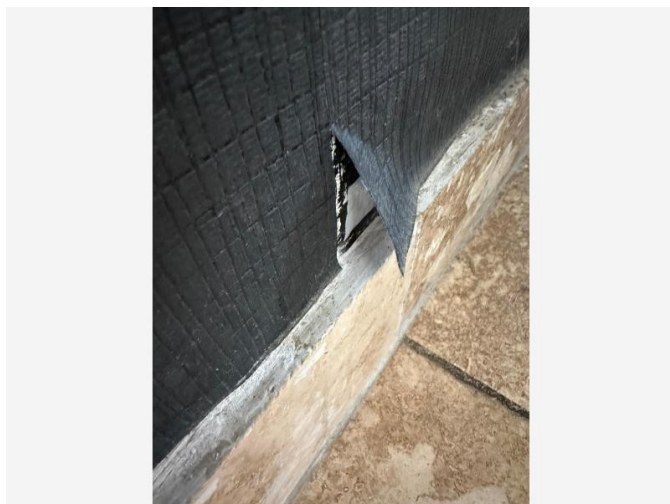
## Fiche 8: Pleisterwerk muren

Geen asbest

| Opmerking | Puntstalen van het pleisterwerk aan de binnenwanden van de stookruimte (wasruimte), een natte ruimte (keuken), een trappenhuis (woonkamer) en een individuele ruimte (slaapkamer) werden opgenomen in het mengmonster. De hoeveelheid is geschat. |
