# Asbestinventarisatattest

Heirbaan 39, 1570 Pajottegem

Attestnummer : 20250614-000161.000

Uitgegeven op : 14.06.2025

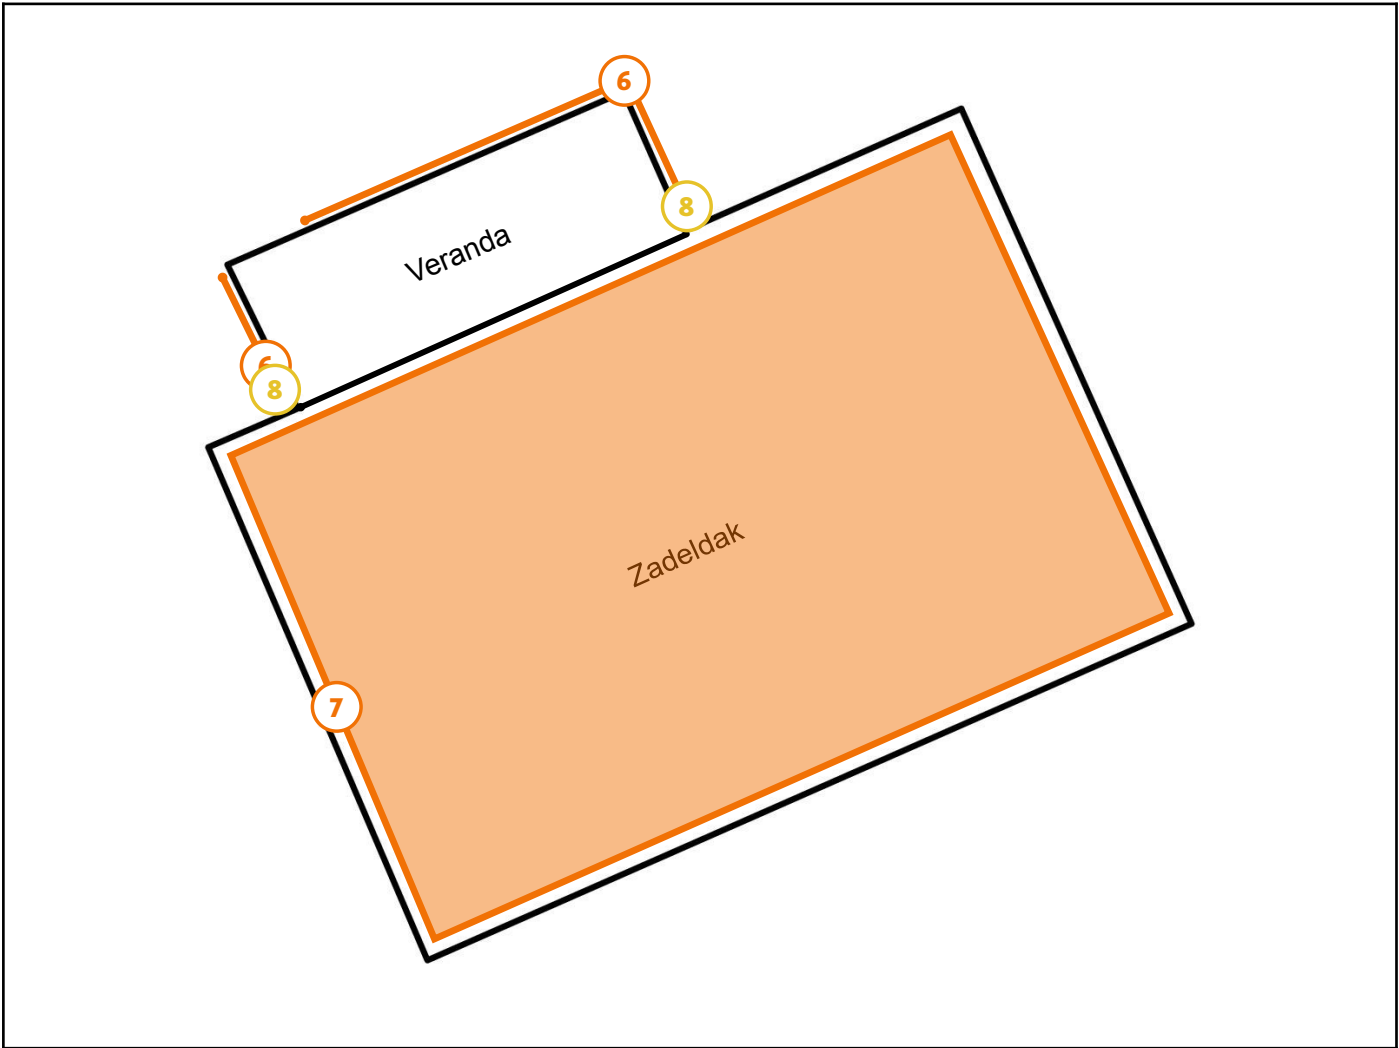
# Plan 1.1: Plan buitenschil (1)

| Beschrijving | Type | Actie |
|---|---|---|
| 6. Vensterbank | Asbestmateriaal | Verwijderen |
| 7. Leien dak | Asbestmateriaal | Verwijderen |
| 8. Glasal platen | Asbestmateriaal | Zorgvuldig beheren |

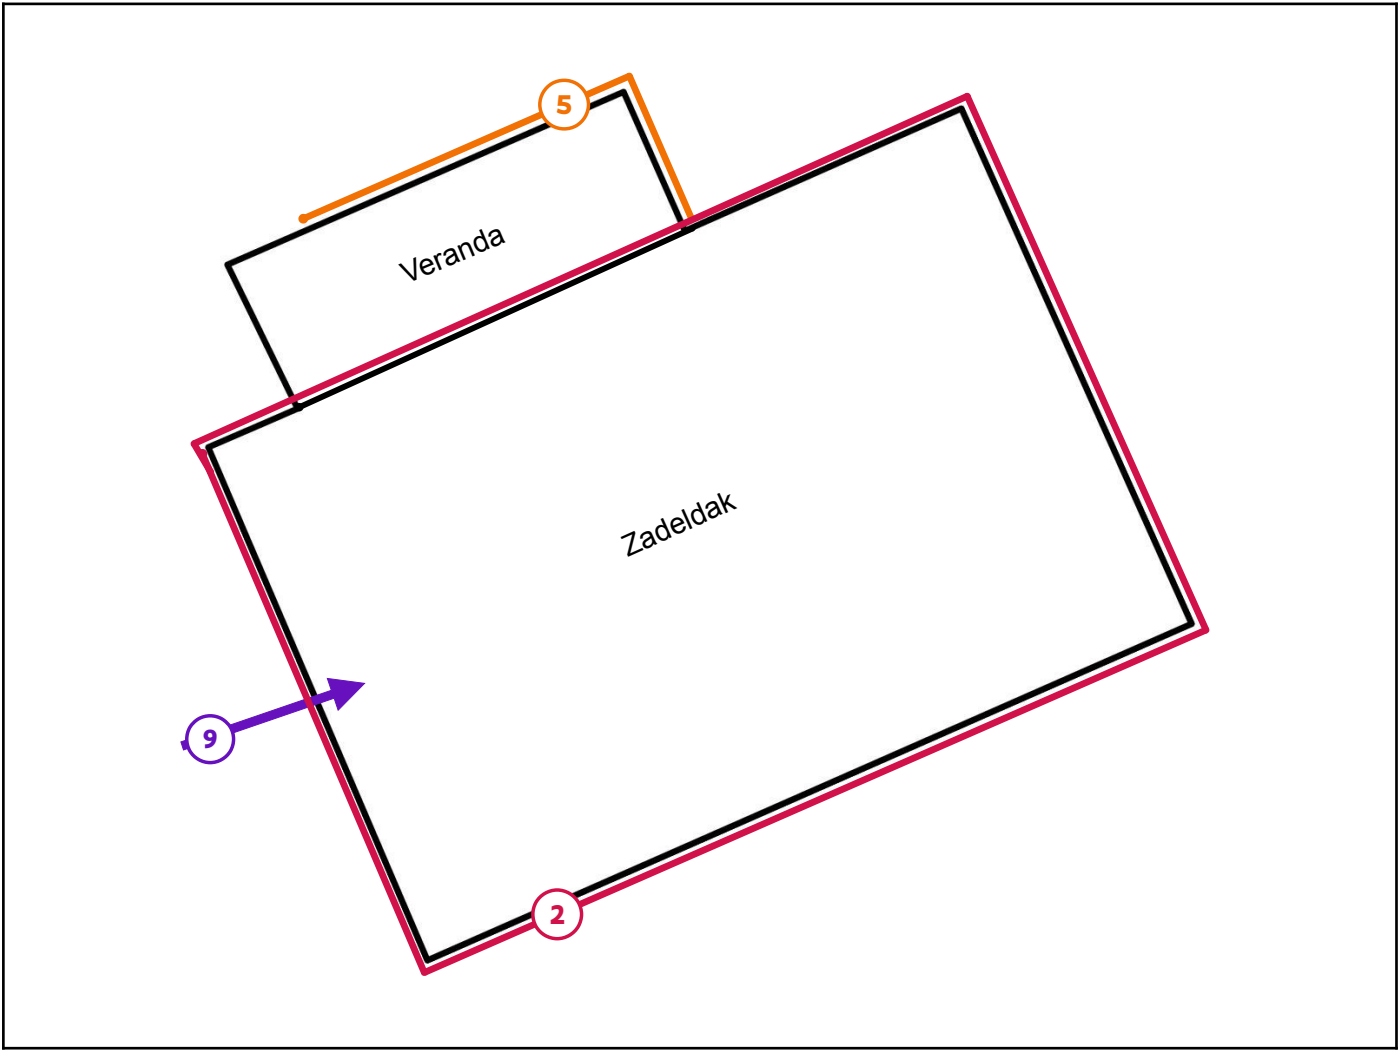
## Plan 1.2: Plan buitenschil (2)

| Beschrijving | Type | Actie |
|---|---|---|
| 2. Slib in dakgoten | Asbestmateriaal | Dringend verwijderen |
| 5. Vezelcementplaat | Asbestmateriaal | Verwijderen |
| 9. Gemetselde schouw | Beperking | - |

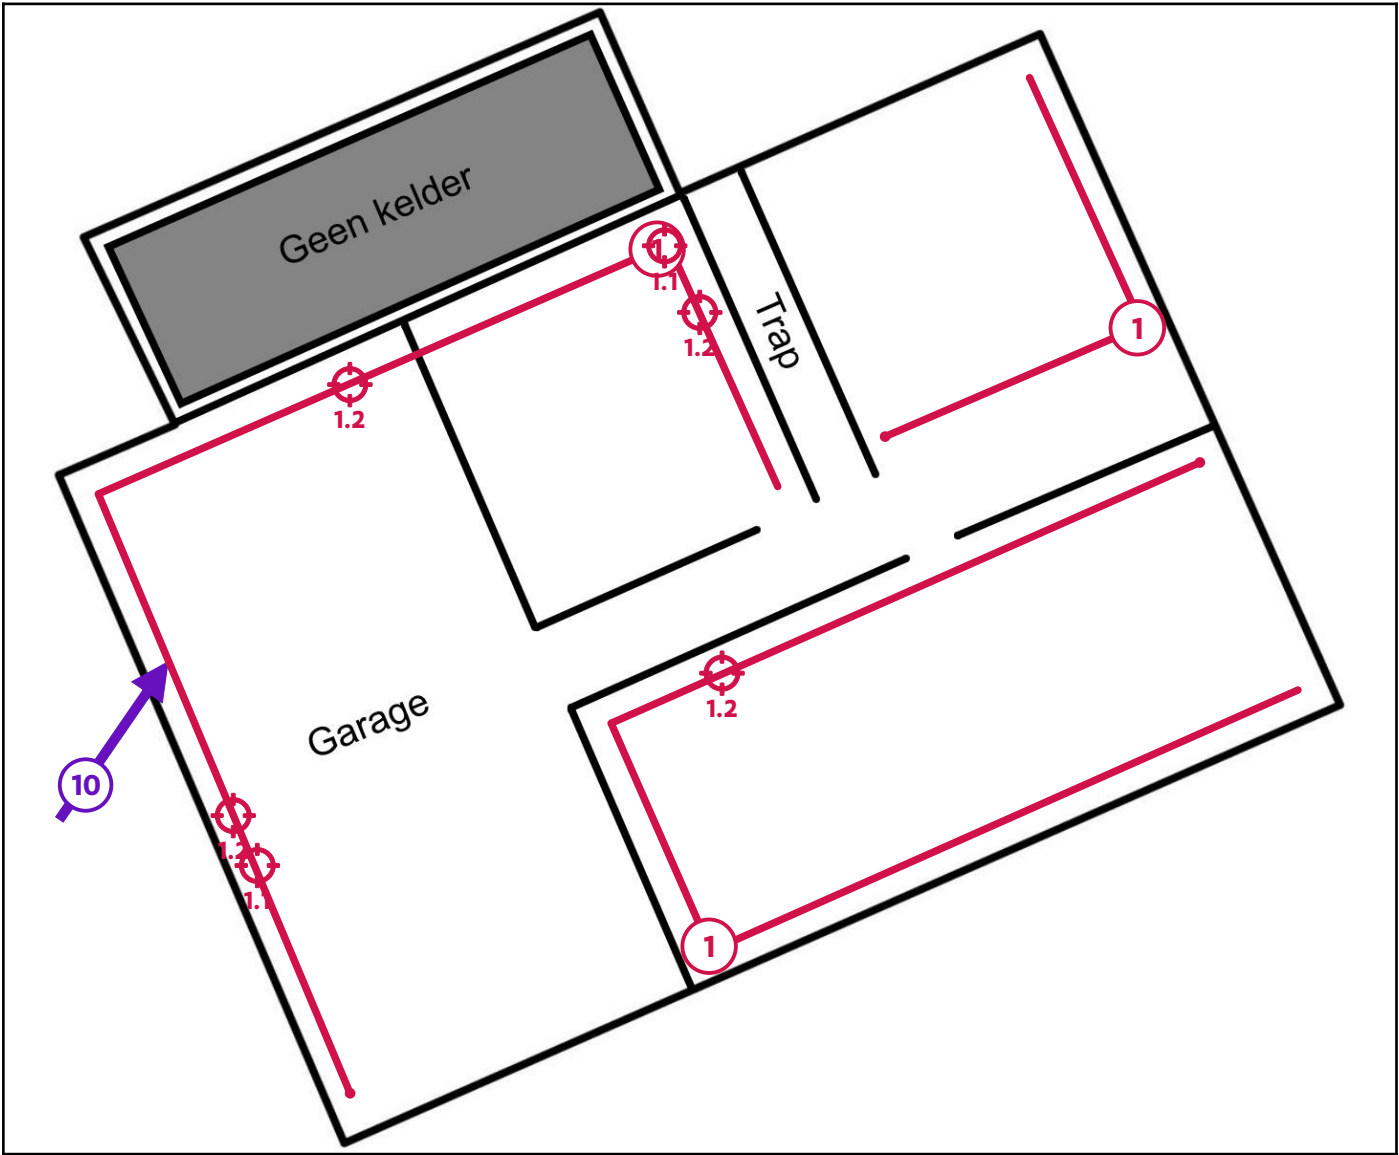
### Plan 1.3: Plan kelder

| Beschrijving | Type | Actie |
|---|---|---|
| 1. Thermische isolatie rond verwarmingsbuizen | Asbestmateriaal | Dringend verwijderen |
| 10. Verwarmingsketel | Advies | - |

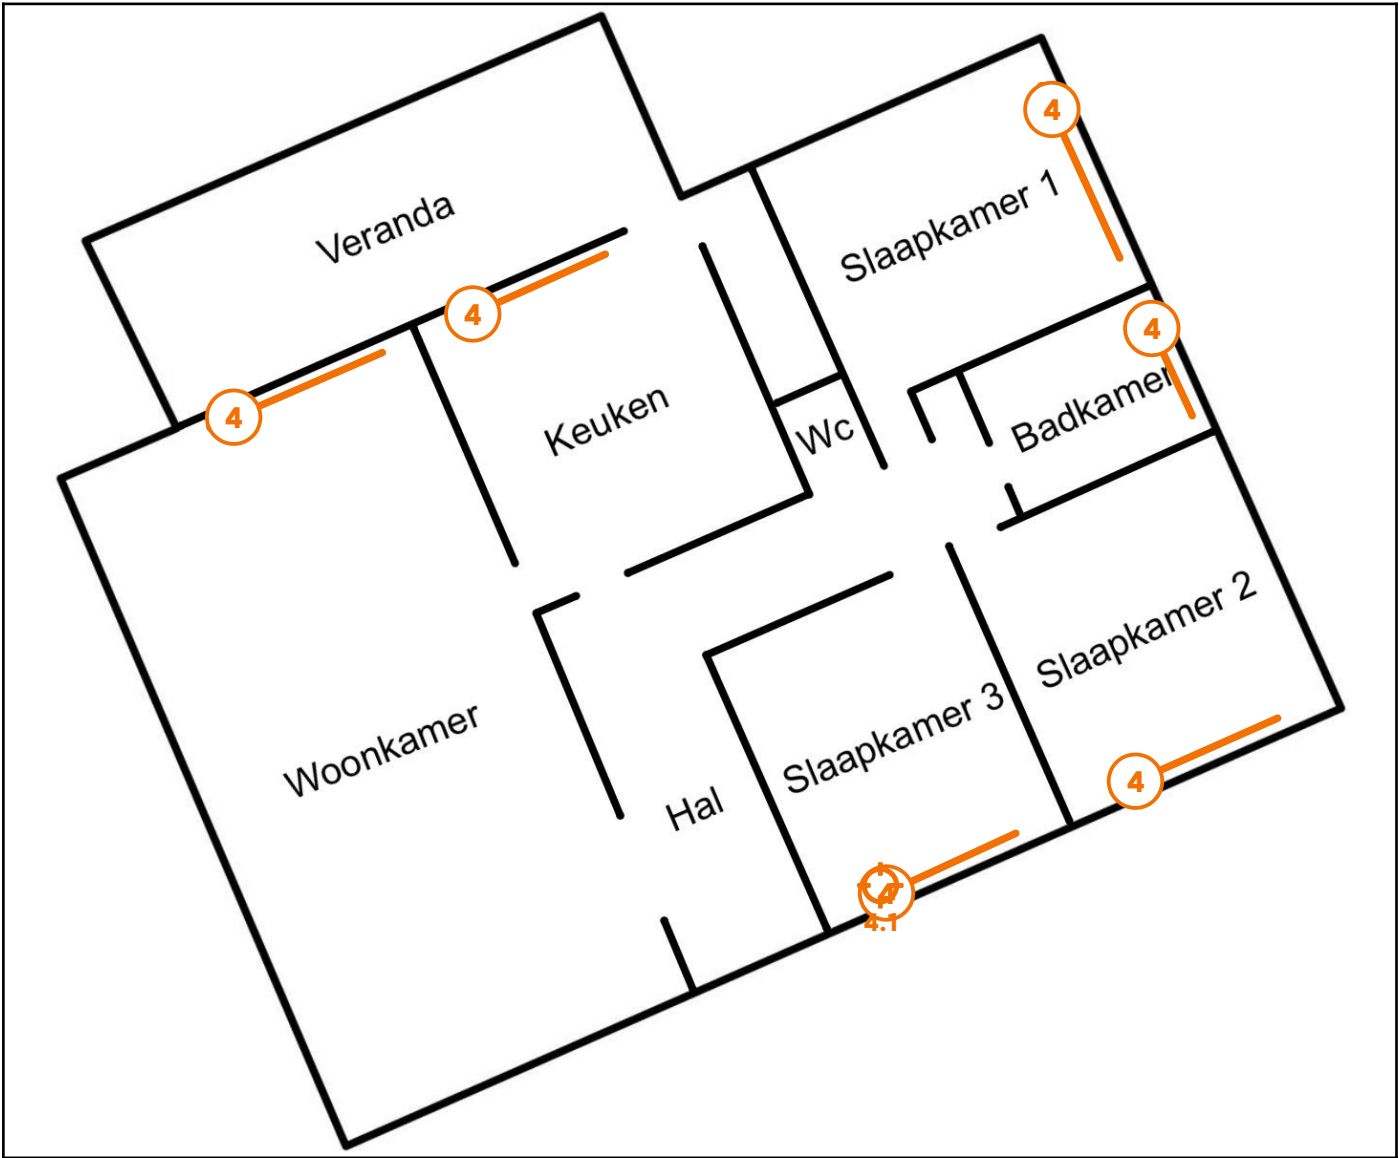
### Plan 1.6: Plan gelijkvloers (3)

| Beschrijving | Type | Actie |
|---|---|---|
| 4. Afdichting ramen | Asbestmateriaal | Verwijderen |

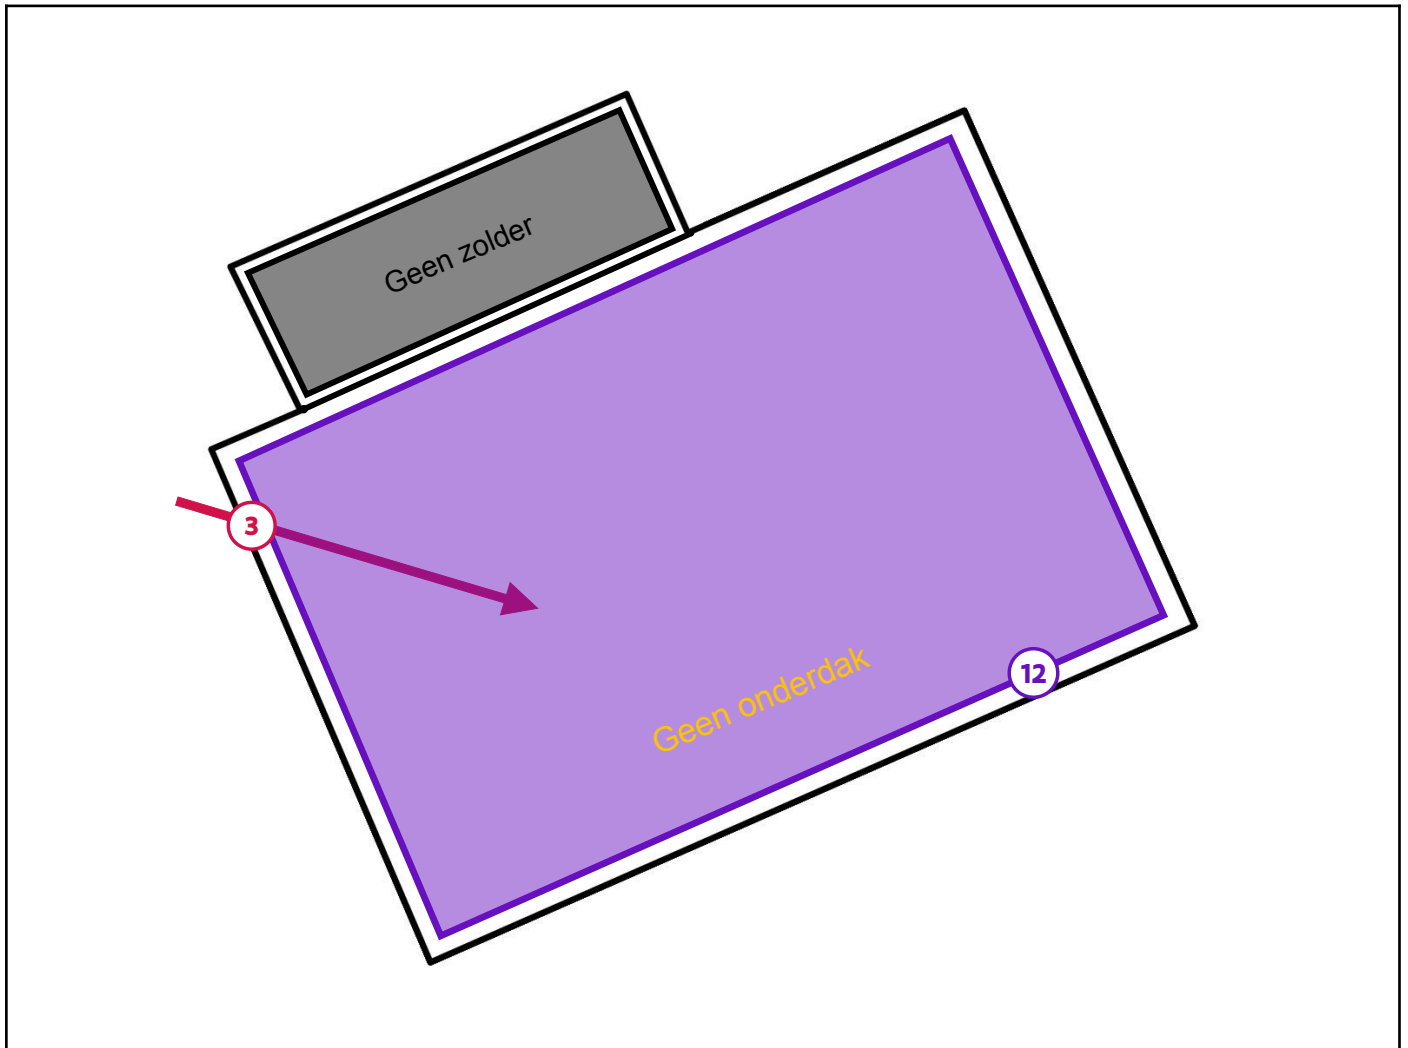
## Plan 1.7: Plan zolder

| Beschrijving | Type | Actie |
|---|---|---|
| 3. Leien | Asbestmateriaal | Dringend verwijderen |
| 12. Onderdak | Advies | - |

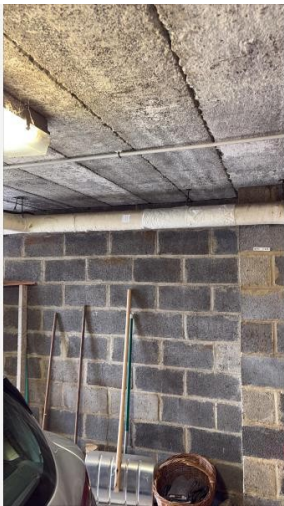
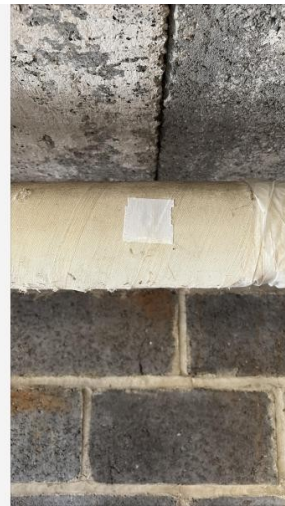
**Dringend verwijderen**

| Eindbeoordeling materiaalarisico | Hoog materiaalarisico en/of hoge kans op vezelvrijgave |

| Gebondenheid | Categorie 2: niet-hechtgebonden met matrix |
| Asbestsoort (vezeltype) | Amfibool aanwezig, uitgezonderd crocidoliet |
| Asbestconcentratie | Hoog ( $\geq 50\%$ ) |
| Afschermingsgraad van het gehele materiaal | Geheel of deels (ook) vrij aan de binnenlucht |
| Toestand van het materiaal | Matig beschadigd, matig verweerd |

| # | Type | Referentie | Resultaat |
|---|---|---|---|
| 1.1 | Mengmonster | 6368 | Amosiet |
| 1.2 | Mengmonster | 6369 | Amosiet |

| Beschrijving | Thermische isolatie rond verwarmingsbuizen |
| Hoeveelheid (lengte - omtrek - dikte - aantal) | <ul style="list-style-type: none"><li>• 30,00 m - 25,00 cm - 1,00 cm - 1 stuk</li><li>• 5,00 m - 25,00 cm - 1,00 cm - 1 stuk</li></ul> |

- Scherm in afwachting van verwijdering het asbestmateriaal af van luchtstromingen en verstoring: bijvoorbeeld door het te verpakken, te fixeren, af te dekken, signalisatie - afbakening aan te brengen, ...
- Verwijder dit asbestmateriaal zo snel mogelijk. Volg de toestand goed op.

- Hermetische zone (erkend asbestverwijderaar)  
Verwijderingsvoorschriften volgens Codex over het welzijn op het werk Art. VI.3-61.

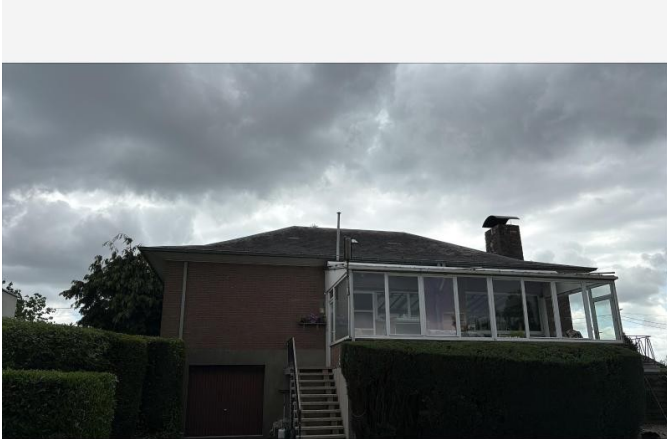
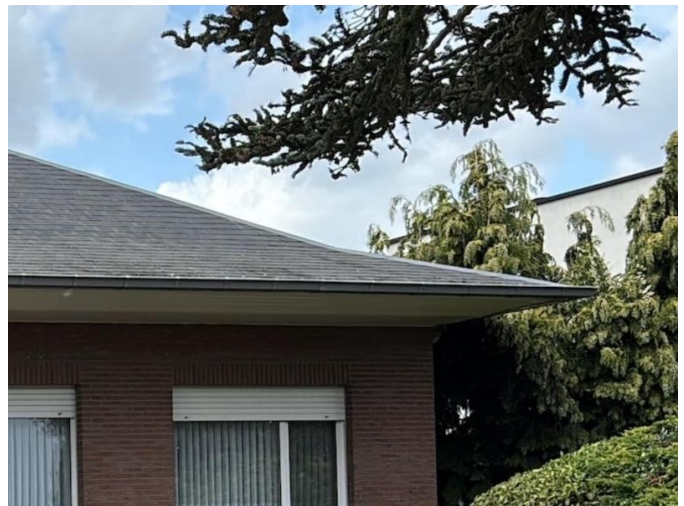
**Dringend verwijderen**

| Beschrijving | Slib in dakgoten |
| Type resten (contaminatie) | <ul style="list-style-type: none"><li>• Stof, deeltjes &lt; 4 mm, flinters, gruis (los, opliggend)</li><li>• Stof, deeltjes &lt; 4 mm, flinters, gruis (vermengd in materiaal)</li></ul> |
| Bron van de resten | Leien dak |

- Verwijder het asbestafval.

- Eenvoudige handelingen: mag via doe-het-zelf of door werknemer(s) met opleidingsattest eenvoudige handelingen  
Deze hechtgebonden toepassing kan verwijderd worden dmv Verwijderingvoorschriften volgens Codex over het welzijn op het werk Art. VI.3-54. Mag en wil u zelf verwijderen? Zorg er dan voor dat:
  - u zich vooraf goed informeert op [www.asbestinfo.be](http://www.asbestinfo.be) > Asbest verwijderen;
  - u zich beschermt met een FFP3-mondmasker, wegwerpovertuig en -handschoenen en afspoelbaar schoeisel;
  - er geen minderjarigen of derden aanwezig zijn;
  - u beschikt over PE-folie en zakken om loskomende deeltjes en afval op te vangen en te verpakken;
  - u beschikt over een vernevelaar (water) of fixeermiddel om het asbestmateriaal eerst te fixeren;
  - u weet hoe u het asbestmateriaal veilig kan demonteren zonder stof of breuken;

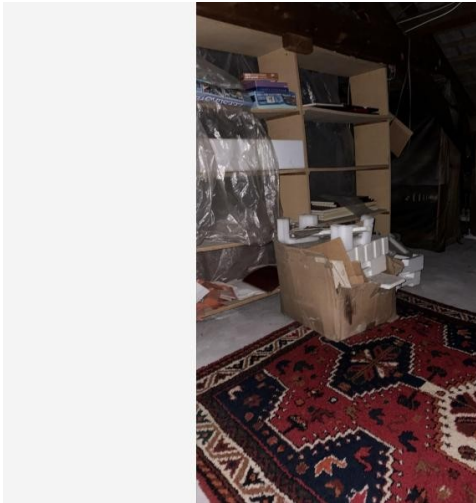
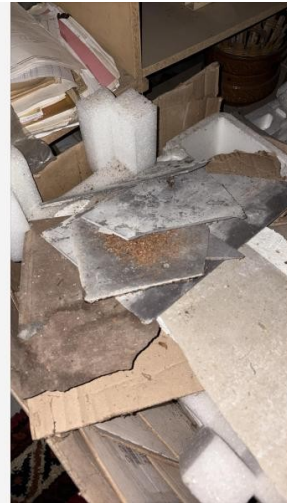
**Dringend verwijderen**

| Beschrijving | Leien |
| Aanwezige resten | Het dak van de woning bestaat uit dezelfde asbestverdachte leien. |
| Asbestmaterialen | <ul style="list-style-type: none"><li>Dak- en gevelbekleding - Lei, shingle</li></ul> |

- Verwijder het asbestafval.

- Eenvoudige handelingen: mag via doe-het-zelf of door werknemer(s) met opleidingsattest eenvoudige handelingen  
Deze hechtgebonden toepassing kan verwijderd worden dmv Verwijderingvoorschriften volgens Codex over het welzijn op het werk Art. VI.3-54. Mag en wil u zelf verwijderen? Zorg er dan voor dat:
  - u zich vooraf goed informeert op [www.asbestinfo.be](http://www.asbestinfo.be) > Asbest verwijderen;
  - u zich beschermt met een FFP3-mondmasker, wegwerpovertrek en -handschoenen en afspoelbaar schoeisel;
  - er geen minderjarigen of derden aanwezig zijn;
  - u beschikt over PE-folie en zakken om loskomende deeltjes en afval op te vangen en te verpakken;
  - u beschikt over een vernevelaar (water) of fixeermiddel om het asbestmateriaal eerst te fixeren;
  - u weet hoe u het asbestmateriaal veilig kan demonteren zonder stof of breuken;

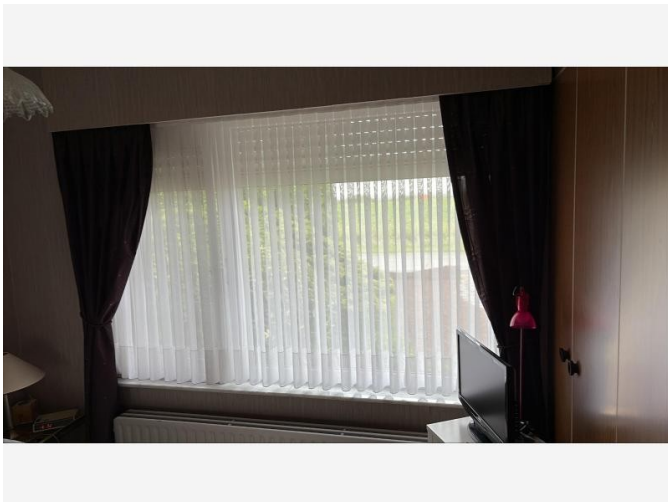
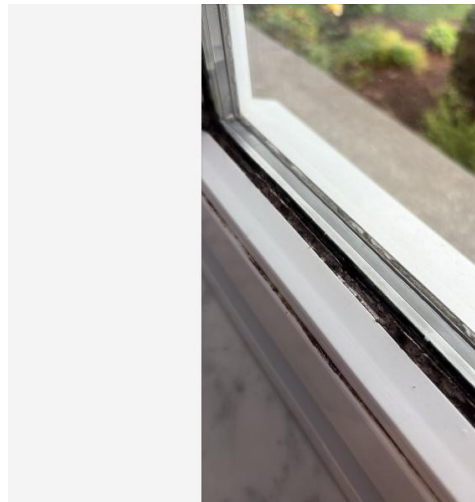
Verwijderen

| Eindbeoordeling materiaalisico | Verhoogd materiaalisico en/of verhoogde kans op vezelvrijgave |

| Gebondenheid | Categorie 1: hechtgebonden in oorsprong |
| Asbestsoort (vezeltype) | Alleen chrysotiel |
| Asbestconcentratie | Laag (< 50%) |
| Toestand van het materiaal | Matig beschadigd, matig verweerd |

| # | Type | Referentie | Resultaat |
|---|---|---|---|
| 4.1 | Puntmonster | 6367 | Chrysotiel |

| Beschrijving | Afdichting ramen |

- Zorg voor een veilig beheer. Vermijd het beschadigen van het asbestmateriaal. Controleer de toestand jaarlijks op wijzigingen.
- Verwijder dit asbestmateriaal zo snel mogelijk. Volg de toestand goed op.

- Eenvoudige handelingen: enkel door erkend asbestverwijderaar  
Verwijderingsvoorschriften volgens Codex over het welzijn op het werk Art. VI.3-61. Hebt u asbest laten verwijderen door een aannemer of een erkende asbestverwijderaar, dan staat die zelf in voor het afvoeren van het asbestafval. Dan zorgt die ervoor dat het asbestafval volgens de regels wordt afgevoerd, verwerkt en gestort. Vraag een kopie van het ondertekende identificatieformulier voor afvalstoffen, of een gelijkaardig afgiftebewijs dat de plaats van herkomst en afgifte vermeldt. Zo kunt u achteraf bewijzen dat u het asbestafval correct hebt laten afvoeren.

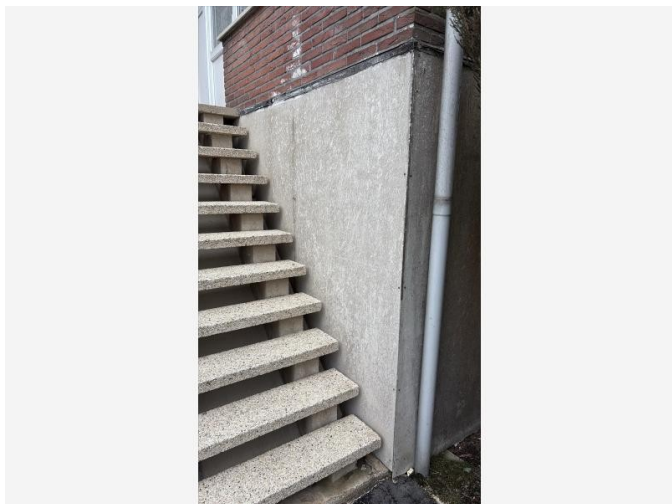
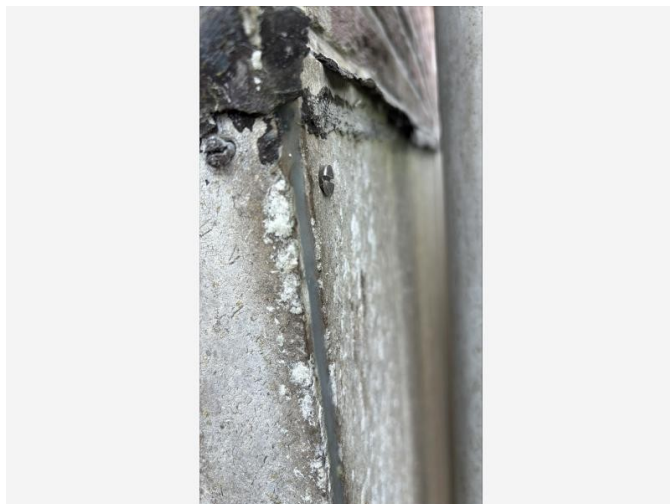
Verwijderen

| Eindbeoordeling materiaalrisico | Verhoogd materiaalrisico en/of verhoogde kans op vezelvrijgave |

| Gebondenheid | Categorie 1: hechtgebonden in oorsprong |
| Asbestsoort (vezeltype) | Crocidoliet aanwezig |
| Asbestconcentratie | Laag (< 50%) |
| Afschermingsgraad van het gehele materiaal | Geheel of deels vrij aan de buitenlucht |
| Toestand van het materiaal | Matig beschadigd, matig verweerd |

| Beschrijving | Vezelcementplaat |

- Zorg voor een veilig beheer. Vermijd het beschadigen van het asbestmateriaal. Controleer de toestand jaarlijks op wijzigingen.
- Hemelwater dat afspoelt van asbestcement daken of gevels kan asbestdeeltjes bevatten. Gebruik het enkel voor gesloten circuits (bv. spoelen toiletten). Reinig na het vervangen van het dak of de gevel de dakgoten en regenwaterput of -ton om asbesthoudend sediment of slib te verwijderen

- Eenvoudige handelingen: mag via doe-het-zelf of door werknemer(s) met opleidingsattest eenvoudige handelingen  
Deze hechtgebonden toepassing kan verwijderd worden dmv Verwijderingvoorschriften volgens Codex over het welzijn op het werk Art. VI.3-54. Mag en wil u zelf verwijderen? Zorg er dan voor dat:
  - u zich vooraf goed informeert op [www.asbestinfo.be](http://www.asbestinfo.be) > Asbest verwijderen;
  - u zich beschermt met een FFP3-mondmasker, wegwerpoverall en -handschoenen en afspoelbaar schoeisel;
  - er geen minderjarigen of derden aanwezig zijn;

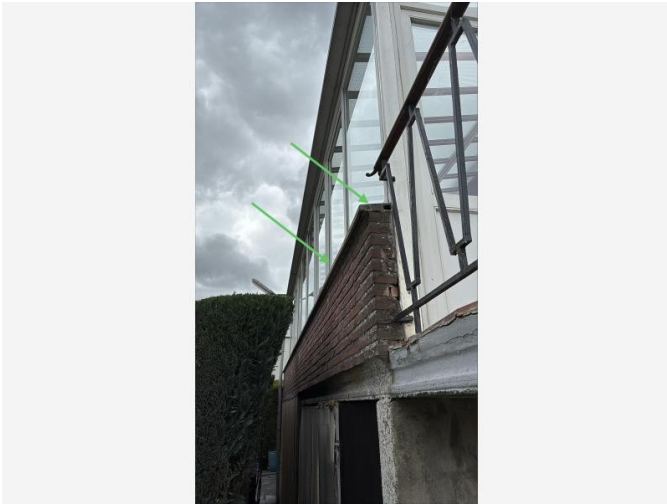
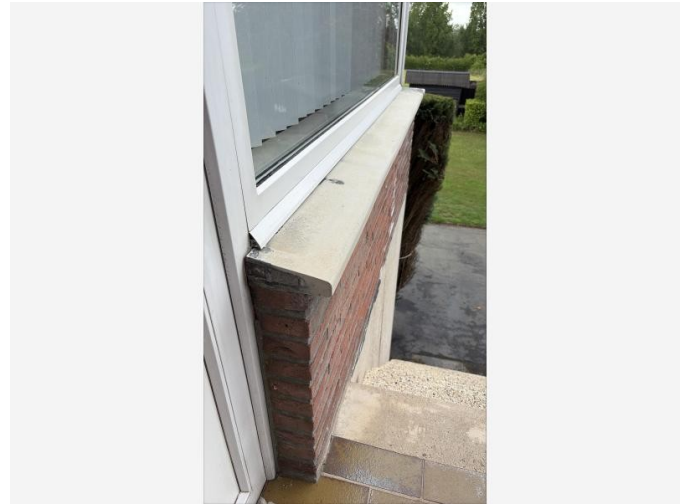
Verwijderen

- Zorg voor een veilig beheer. Vermijd het beschadigen van het asbestmateriaal. Controleer de toestand jaarlijks op wijzigingen.

- Eenvoudige handelingen: mag via doe-het-zelf of door werknemer(s) met opleidingsattest eenvoudige handelingen  
Deze hechtgebonden toepassing kan verwijderd worden dmv Verwijderingvoorschriften volgens Codex over het welzijn op het werk Art. VI.3-54. Mag en wil u zelf verwijderen? Zorg er dan voor dat:
  - u zich vooraf goed informeert op [www.asbestinfo.be](http://www.asbestinfo.be) > Asbest verwijderen;
  - u zich beschermt met een FFP3-mondmasker, wegwerpoverall en -handschoenen en afspoelbaar schoeisel;
  - er geen minderjarigen of derden aanwezig zijn;
  - u beschikt over PE-folie en zakken om loskomende deeltjes en afval op te vangen en te verpakken;
  - u beschikt over een vernevelaar (water) of fixeermiddel om het asbestmateriaal eerst te fixeren;
