# Asbestinventarisatetest

Arthur Puesstraat 324, 1502 Halle

Attestnummer : 20250804-000313.000

Uitgegeven op : 04.08.2025

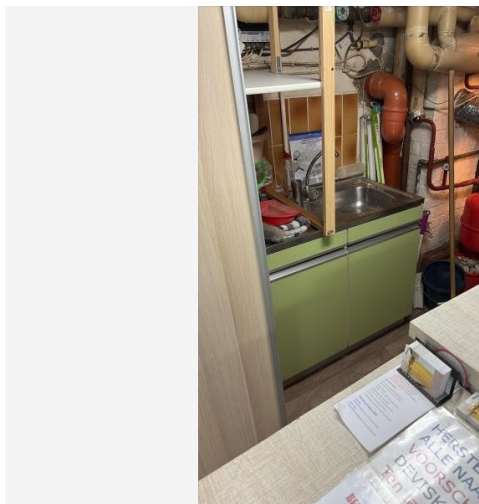
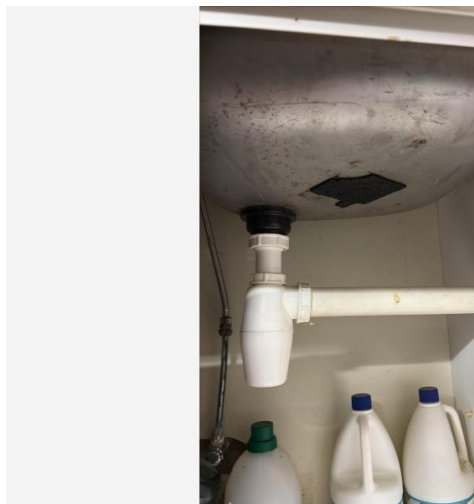
| Eindbeoordeling materiaalrisico | Verhoogd materiaalrisico en/of verhoogde kans op vezelvrijgave |

| Gebondenheid | Categorie 1: hechtgebonden in oorsprong |
| Asbestsoort (vezeltype) | Crocidoliet aanwezig |
| Asbestconcentratie | Laag (< 50%) |
| Afschermingsgraad van het gehele materiaal | Geheel of deels (ook) vrij aan de binnenlucht |
| Toestand van het materiaal | Licht beschadigd, licht verweerd. Intact calciumsilicaatmateriaal of categorie III 'gebondenheid' |

| Asbestmateriaal | Dreunplaat lavabo |
| Opmerking | Het betreft de antidreunplaat aan de lavabo in de kelder/ garage-verdieping. |

Verwijderen

- Zorg voor een veilig beheer. Vermijd het beschadigen van het asbestmateriaal. Controleer de toestand jaarlijks op wijzigingen.
- Verwijder dit asbestmateriaal zo snel mogelijk. Volg de toestand goed op.

- Eenvoudige handelingen: mag via doe-het-zelf of door werknemer(s) met opleidingsattest eenvoudige handelingen  
Deze hechtgebonden toepassing kan verwijderd worden dmv Verwijderingvoorschriften volgens Codex over het welzijn op het werk Art. VI.3-54 Mag en wil u zelf verwijderen? Zorg er dan voor dat:
  - u zich vooraf goed informeert op [www.asbestinfo.be](http://www.asbestinfo.be) > Asbest verwijderen;
  - u zich beschermt met een FFP3-mondmasker, wegwerpoverall en -handschoenen en afspoelbaar schoeisel;
  - er geen minderjarigen of derden aanwezig zijn;
  - u beschikt over PE-folie en zakken om loskomende deeltjes en afval op te vangen en te verpakken;

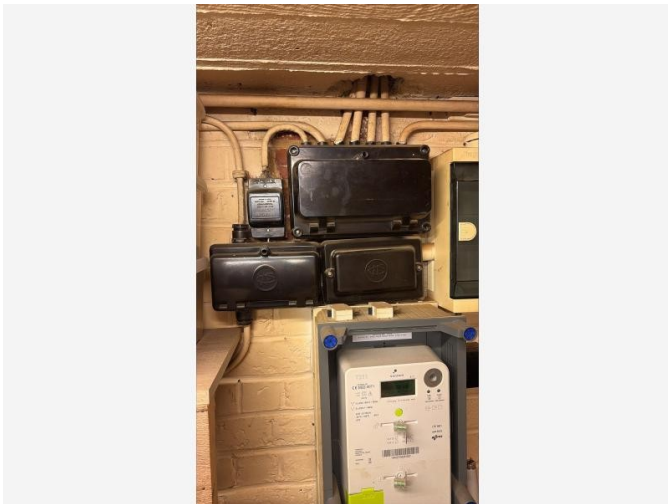
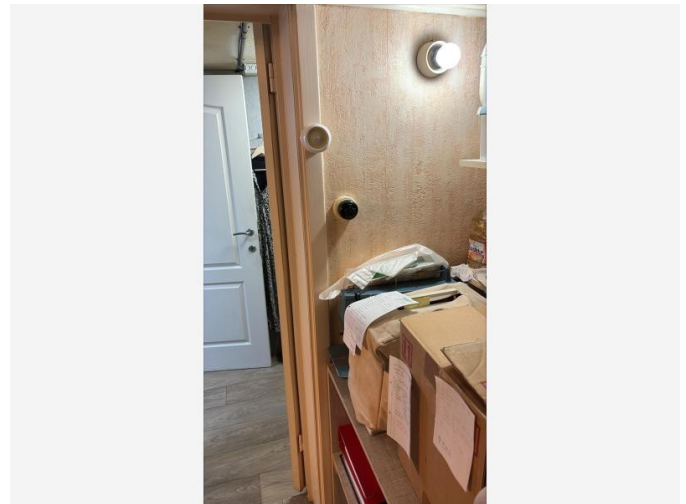
| Eindbeoordeling materiaalrisico | Laag materiaalrisico en/of verlaagde kans op vezelvrijgave |

| Asbestsoort (vezeltype) | Crocidoliet aanwezig |
| Toestand van het materiaal | Onbeschadigd, niet verweerd |

| Asbestmateriaal | Plaat, paneel, tablet - Type Bakeliet |
| Opmerking | De hoeveelheid is geschat. |

Zorgvuldig beheren

- Zorg voor een veilig beheer. Vermijd het beschadigen van het asbestmateriaal. Controleer de toestand jaarlijks op wijzigingen.

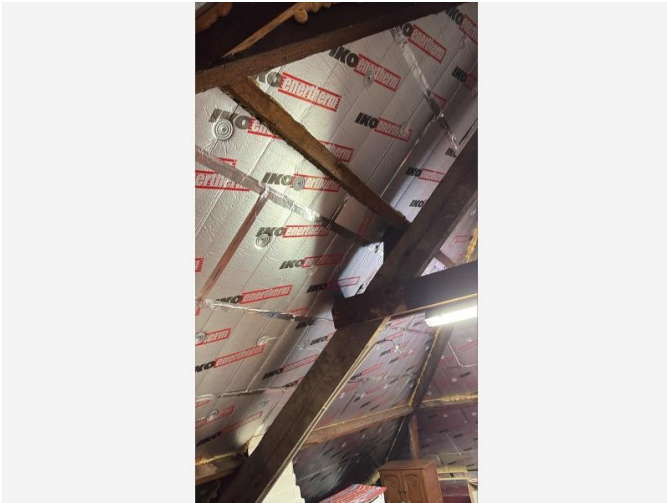
**Reden:** Het te onderzoeken materiaal situeert zich hoger dan 3,50 m te rekenen vanaf een veilige ondergrond

**Uitleg van de asbestdeskundige:** Het is niet mogelijk om het onderdak te controleren daar de isolatieplaten (binnenzijde) en leien (buitenzijde) niet kan worden opgeheven binnen het kader van een niet-destructieve inventaris.

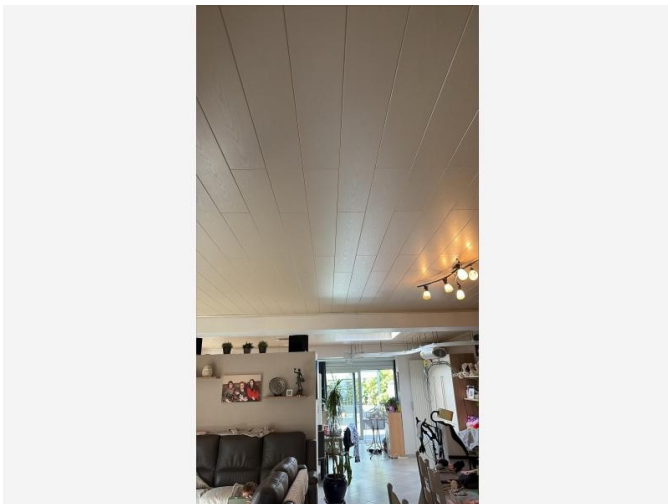
Het plafond is, zowel op het gelijkvloers als op het 1e verdiep, niet bepleisterd én dus niet asbestverdacht.

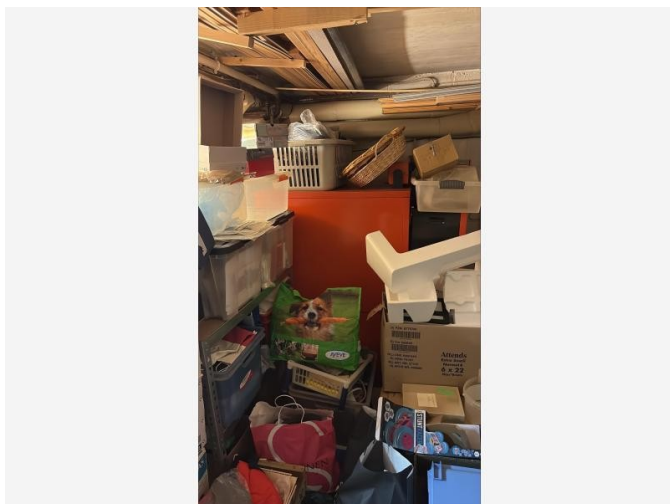
De verwarmingsketel dateert van voor het jaar 2000. Kans op aanwezigheid van asbesthoudende toepassingen (pakkingen).

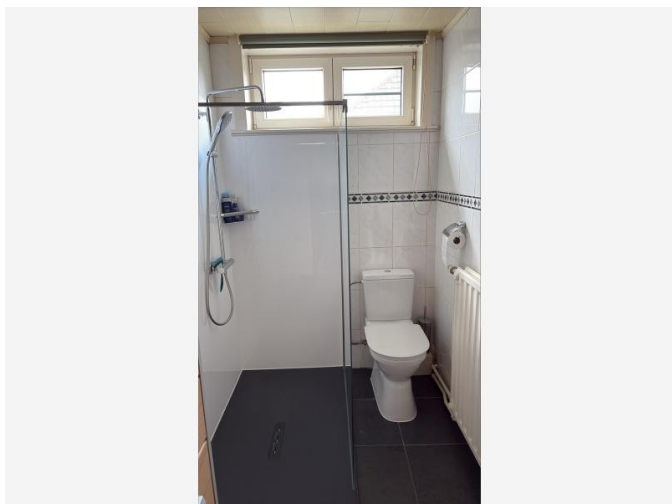
Kans op aanwezigheid van asbestverdachte lijm laag achter wandtegels in de badkamer (1e verdiep) en het toilet (inkomhal). Staalname niet mogelijk in het kader van een niet-destructieve inventaris.

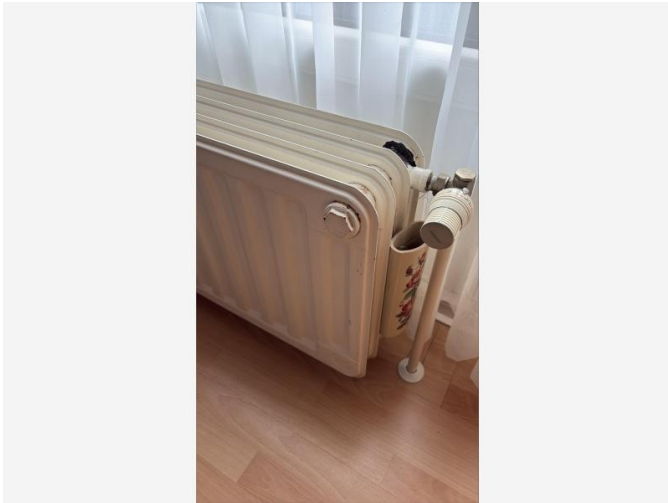
Kans op aanwezigheid van asbestverdachte pakkingen dienende als afdichting van de verschillende radiatoren. Staalname niet mogelijk in het kader van een niet-destructieve inventaris.

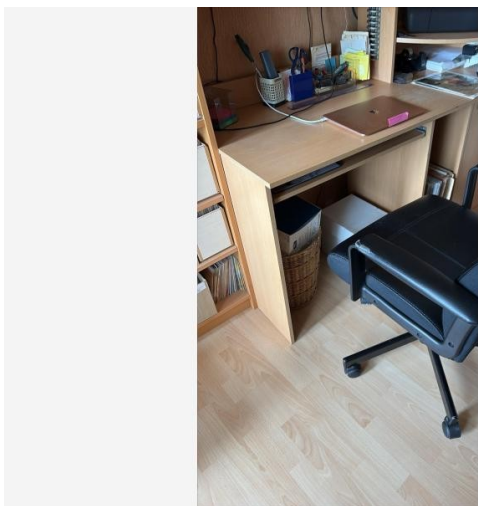
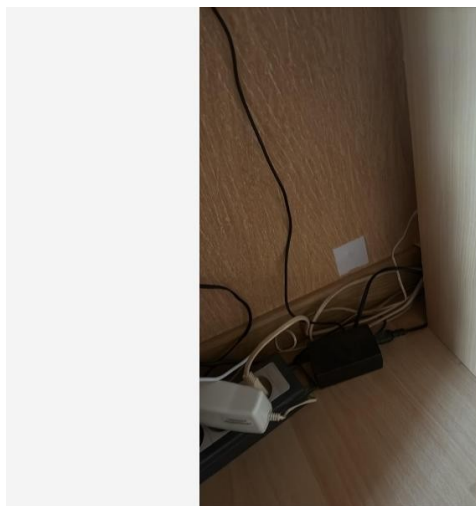
## Fiche 8: Pleisterwerk muren

Geen asbest

| # | Type | Referentie | Resultaat |
|---|---|---|---|
| 8.1 | Mengmonster | 8081 | Geen asbest |

| Opmerking | <p>Op het gelijkvloers zijn de wanden niet bepleisterd. Op het 1e verdiep zijn er wel een aantal wanden voorzien van pleisterwerk (zie constructieplannen). Geen staalname in een vochtige ruimte aangezien er geen pleisterwerk aanwezig is in 1 van deze ruimtes.</p> <p>De hoeveelheid is geschat.</p> |

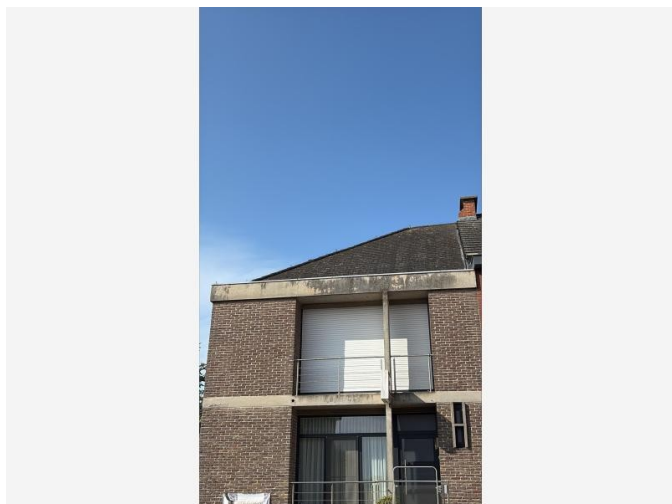
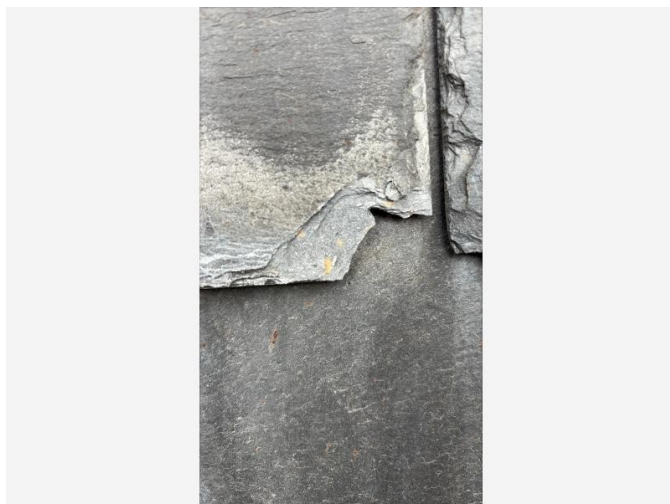
## Fiche 9: Leien dak

Geen asbest

| # | Type | Referentie | Resultaat |
|---|---|---|---|
| 9.1 | Puntmonster | 8083 | Geen asbest |

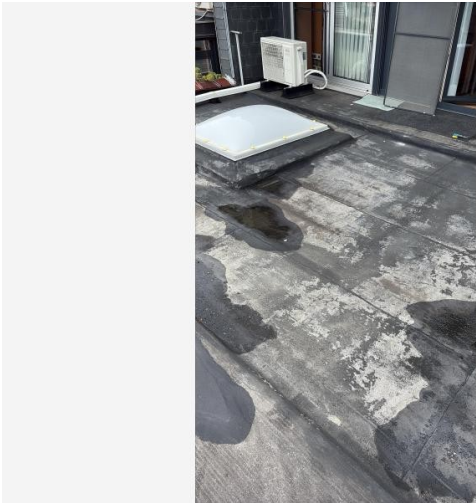
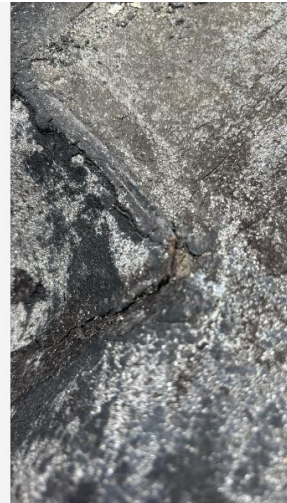
Geen asbest

| # | Type | Referentie | Resultaat |
|---|---|---|---|
| 10.1 | Puntmonster | 8082 | Geen asbest |
