# Asbestinventarisatetest

Halsendallaan 24, 1652 Beersel

Attestnummer : 20250318-000457.000

Uitgegeven op : 18.03.2025

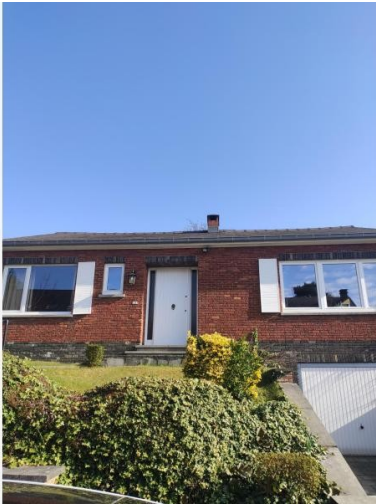
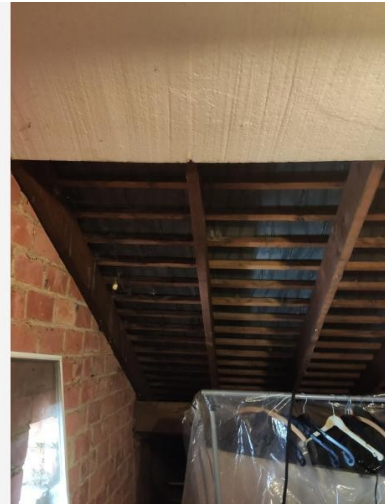
| Eindbeoordeling materiaalrisico | Hoog materiaalrisico en/of hoge kans op vezelvrijgave |

| Asbestsoort (vezeltype) | Crocidoliet aanwezig |
| Toestand van het materiaal | Matig beschadigd, matig verweerd |

| Beschrijving | Dakleien |
| Opmerking | Het betreft de leien dakbekleding. De hoeveelheid is geschat. De leien zijn vrij aan binnenlucht via de zolder. |

**Dringend verwijderen**

- Zorg voor een veilig beheer. Vermijd het beschadigen van het asbestmateriaal. Controleer de toestand jaarlijks op wijzigingen.
- Hemelwater dat afspoelt van asbestcement daken of gevels kan asbestdeeltjes bevatten. Gebruik het enkel voor gesloten circuits (bv. spoelen toiletten). Reinig na het vervangen van het dak of de gevel de dakgoten en regenwaterput of -ton om asbesthoudend sediment of slib te verwijderen

- Eenvoudige handelingen: enkel door erkend asbestverwijderaar  
Verwijderingsvoorschriften volgens Codex over het welzijn op het werk Art. VI.3-54.

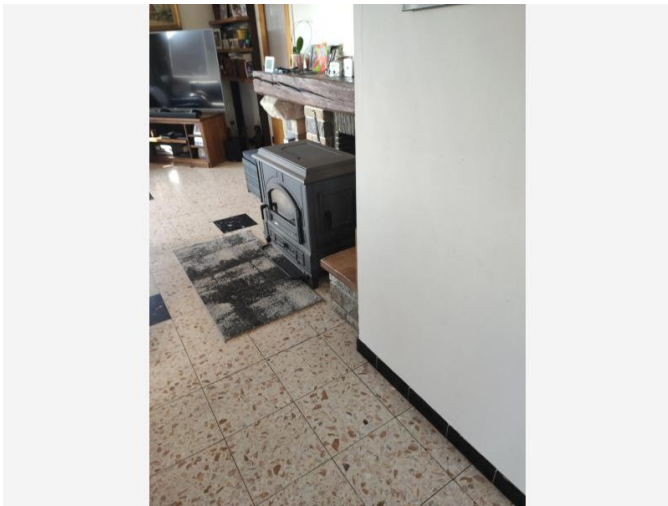
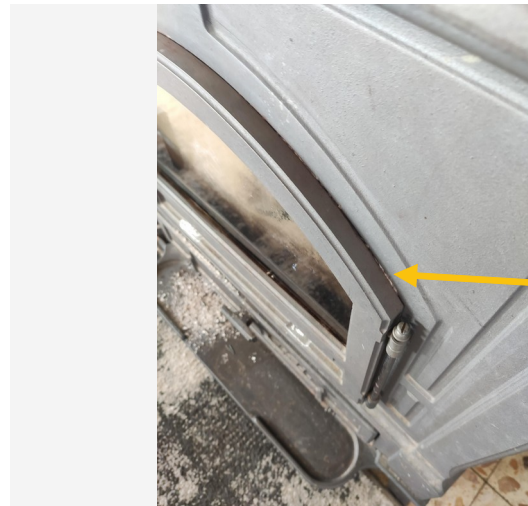
| Eindbeoordeling materiaalarisico | Hoog materiaalarisico en/of hoge kans op vezelvrijgave |

| Gebondenheid | Categorie 3: niet-hechtgebonden met weinig of geen matrix |
| Asbestconcentratie | Hoog ( $\geq 50\%$ ) |
| Toestand van het materiaal | Licht beschadigd, licht verweerd. Intact calciumsilicaatmateriaal of categorie III 'gebondenheid' |

| Beschrijving | Afdichtingskoord kachel |
| Opmerking | Het betreft het afdichtingskoord van het venstertje in de kachel in de woonkamer. De hoeveelheid is geschat. |

**Dringend verwijderen**

- Verwijder dit asbestmateriaal zo snel mogelijk. Volg de toestand goed op.

- Eenvoudige handelingen: mag via doe-het-zelf of door werknemer(s) met opleidingsattest eenvoudige handelingen  
Verwijderingsvoorschriften volgens Codex over het welzijn op het werk Art. VI.3-54.

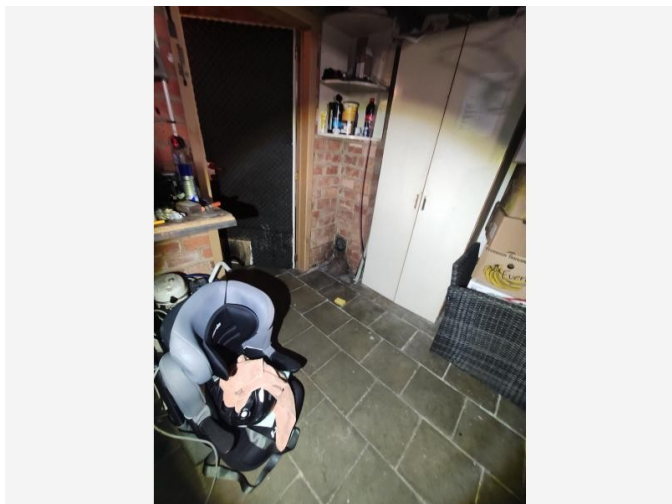
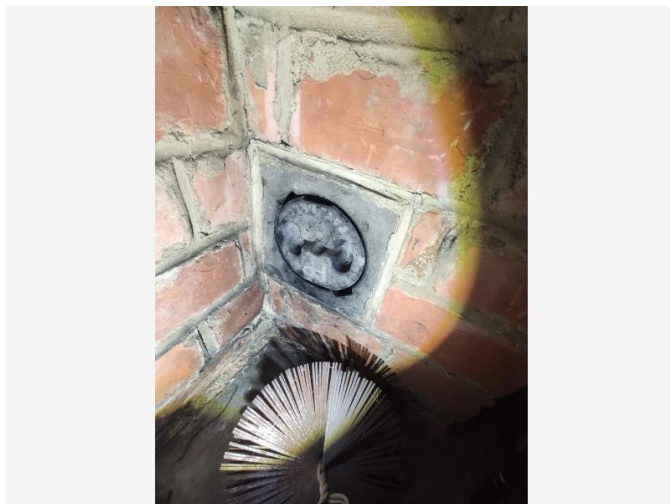
| Eindbeoordeling materiaalrisico | Verhoogd materiaalrisico en/of verhoogde kans op vezelvrijgave |

| Asbestsoort (vezeltype) | Crocidoliet aanwezig |
| Toestand van het materiaal | Licht beschadigd, licht verweerd. Intact calciumsilicaatmateriaal of categorie III 'gebondenheid' |

| Beschrijving | Schouwplaat garage |
| Opmerking | Het betreft een schouwplaat in de garage. De hoeveelheid is geschat. |

Verwijderen

- Zorg voor een veilig beheer. Vermijd het beschadigen van het asbestmateriaal. Controleer de toestand jaarlijks op wijzigingen.

- Eenvoudige handelingen: mag via doe-het-zelf of door werknemer(s) met opleidingsattest eenvoudige handelingen  
Verwijderingsvoorschriften volgens Codex over het welzijn op het werk Art. VI.3-54.

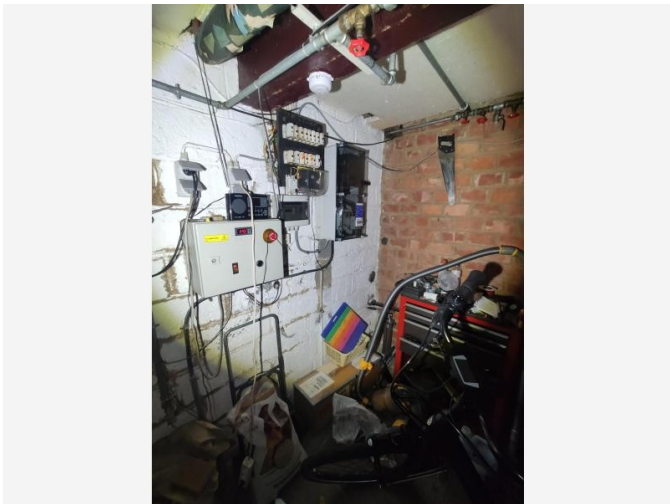
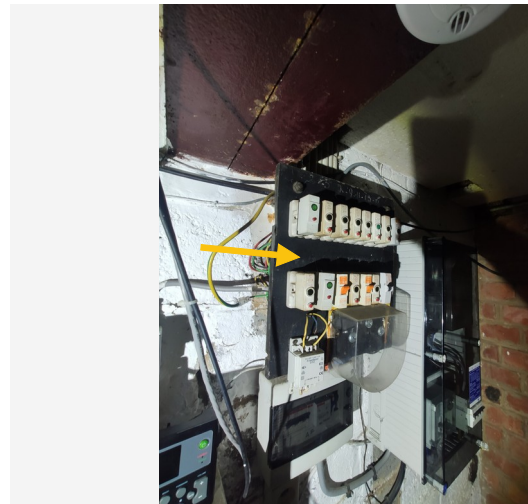
| Eindbeoordeling materiaalrisico | Verhoogd materiaalrisico en/of verhoogde kans op vezelvrijgave |

| Asbestsoort (vezeltype) | Crocidoliet aanwezig |
| Toestand van het materiaal | Licht beschadigd, licht verweerd. Intact calciumsilicaatmateriaal of categorie III 'gebondenheid' |

| Beschrijving | Ophangingsplaat elektrische installatie |
| Opmerking | Het betreft de cementplaat waaraan de elektrische installatie is bevestigd in de garage. De hoeveelheid is geschat. |

Verwijderen

- Zorg voor een veilig beheer. Vermijd het beschadigen van het asbestmateriaal. Controleer de toestand jaarlijks op wijzigingen.

- Eenvoudige handelingen: mag via doe-het-zelf of door werknemer(s) met opleidingsattest eenvoudige handelingen  
Verwijderingsvoorschriften volgens Codex over het welzijn op het werk Art. VI.3-54.

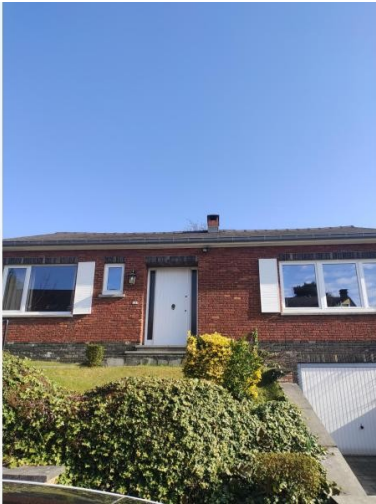
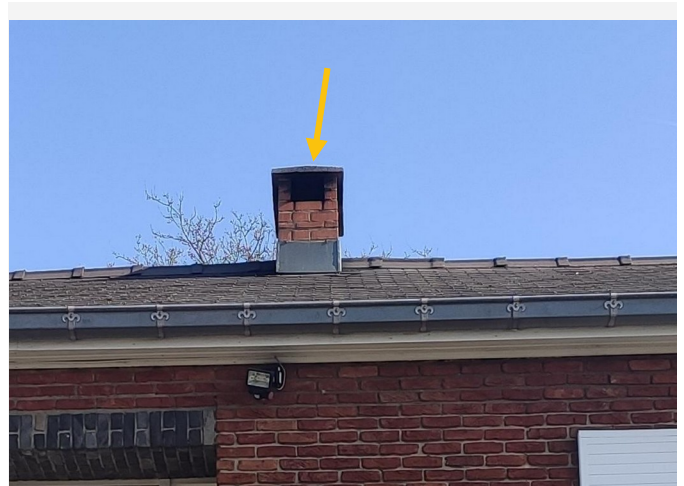
| Asbestsoort (vezeltype) | Crocidoliet aanwezig |

| Opmerking | Het betreft de deksteen op de gemetselde schouw van het schuine dak.<br>De hoeveelheid is geschat. |

Verwijderen

- Zorg voor een veilig beheer. Vermijd het beschadigen van het asbestmateriaal. Controleer de toestand jaarlijks op wijzigingen.

- Eenvoudige handelingen: enkel door erkend asbestverwijderaar  
Verwijderingsvoorschriften volgens Codex over het welzijn op het werk Art. VI.3-54.

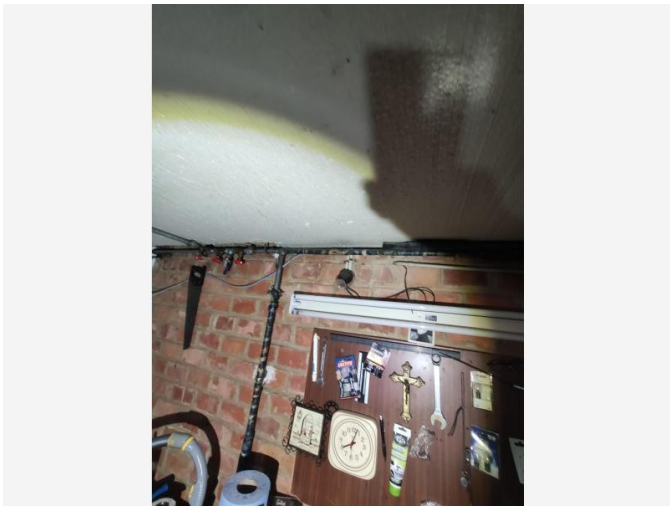
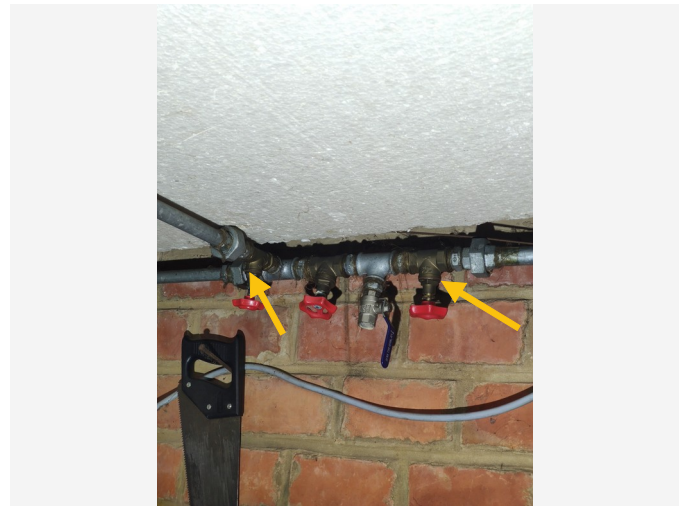
| Opmerking | Het betreft het afdichtingsmateriaal van enkele kraanjes in de kelder en garage. De hoeveelheid is geschat. |

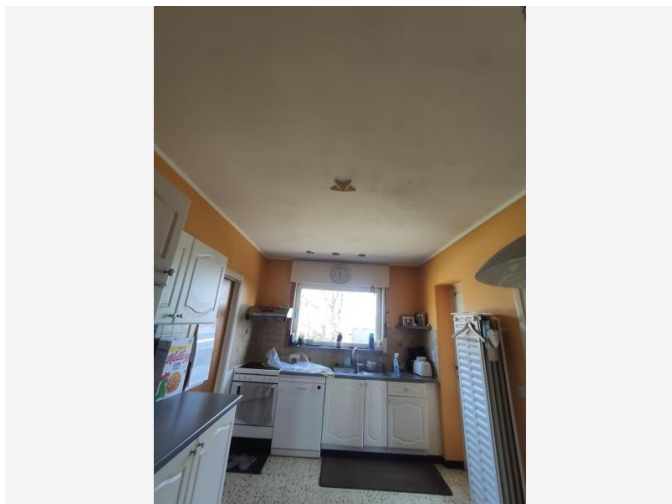
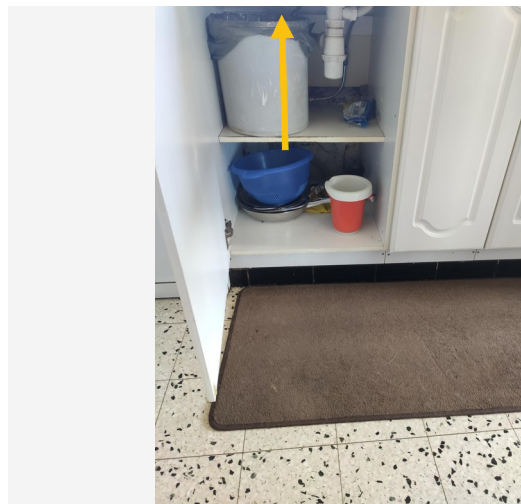
| Opmerking | Het betreft de anti-dreunplaat onder de wastafel in de keuken. De hoeveelheid is geschat. |

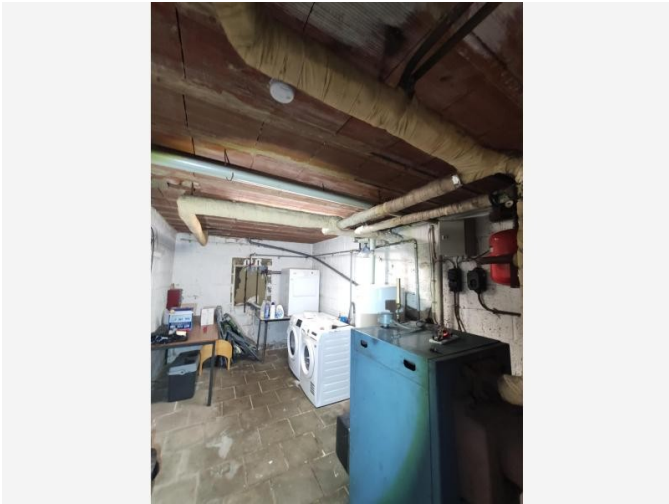
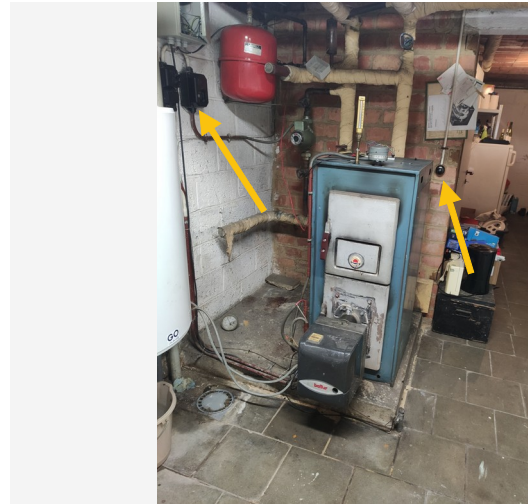
| Opmerking | Het betreft enkele schakelaars, stopcontacten, bakjes en een lamphouder in de kelder en garage. De hoeveelheid is geschat. |

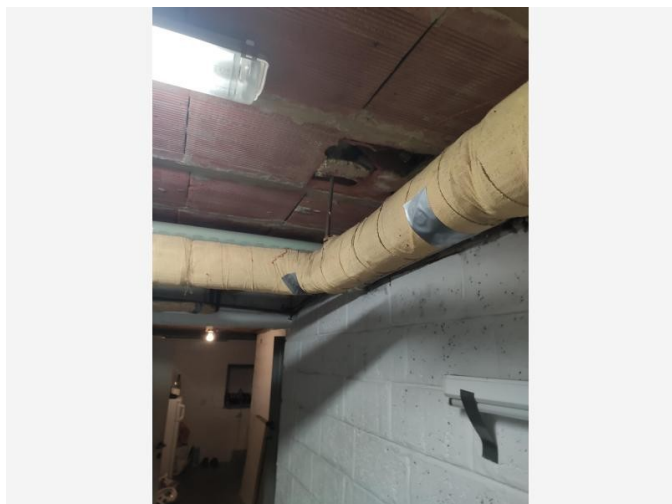
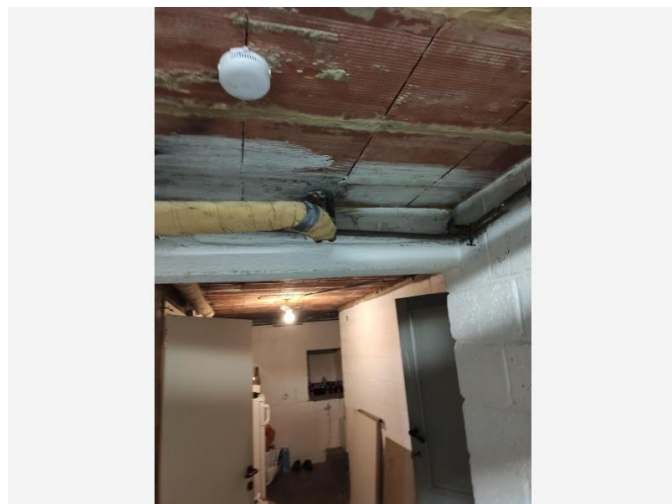
## Fiche 13: Thermische buisisolatie

Geen asbest

| Opmerking | Het betreft de thermische isolatie rond de leidingen in kelder en garage. De rechte stukken en de bochten werden apart bemonsterd. De hoeveelheid is geschat. |

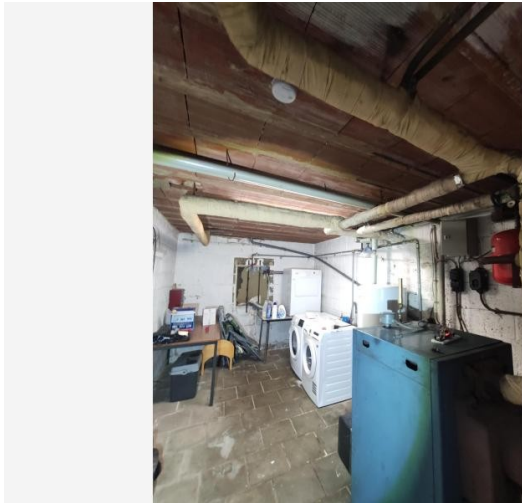
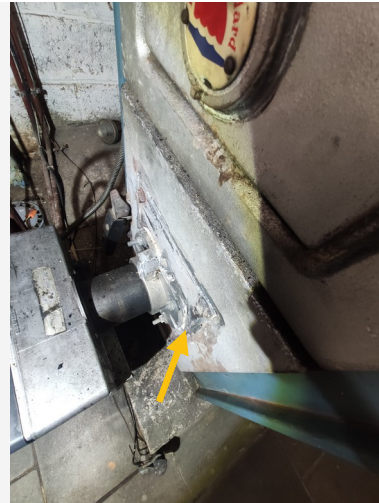
| Opmerking | Het betreft het witte afdichtingsplaatje aan de voorzijde van de verwarmingsketel in de stookruimte. De hoeveelheid is geschat. |
