# Asbestinventarisatetest

Bosstraat 89, 1640 Sint-Genesius-Rode

Attestnummer : **20250721-000208.000**

Uitgegeven op : **21.07.2025**

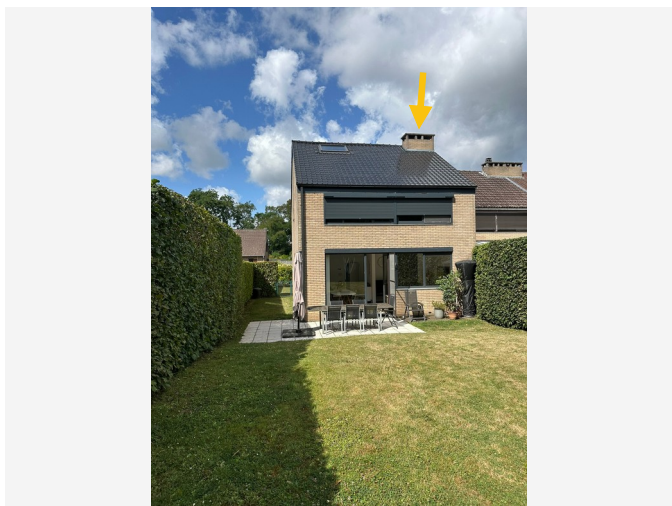
*Situeringsfoto*

### Tijdelijke beperking

**Reden:** Het te onderzoeken materiaal situeert zich hoger dan 3,50 m te rekenen vanaf een veilige ondergrond

**Uitleg van de asbestdeskundige:** Het is niet mogelijk om de binnenzijde van de gemetselde schouw te onderzoeken, daar de opening zich hoger dan 3,50 meter vanaf een veilige ondergrond situeert.

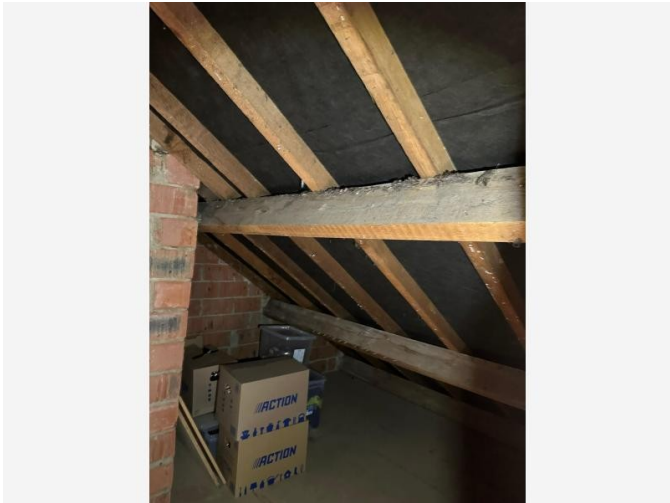
Vrije foto

Het dak en onderdak van de woning werd gerenoveerd in 2023 en heeft geen risicoproductiejaar.

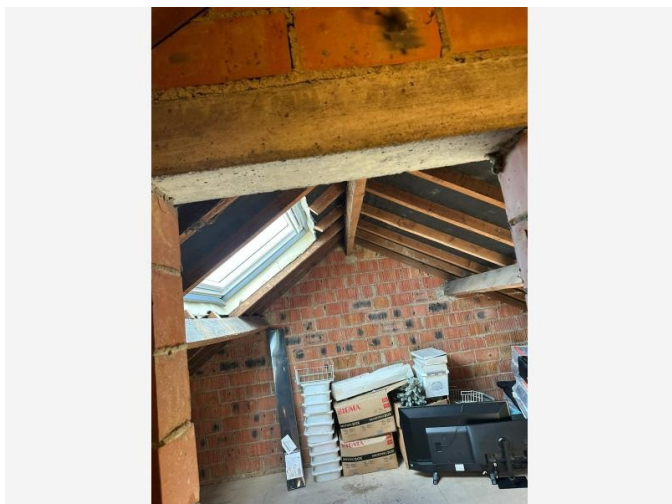
Vrije foto

Er werden geen asbestverdachte materialen aangetroffen op de zolder.

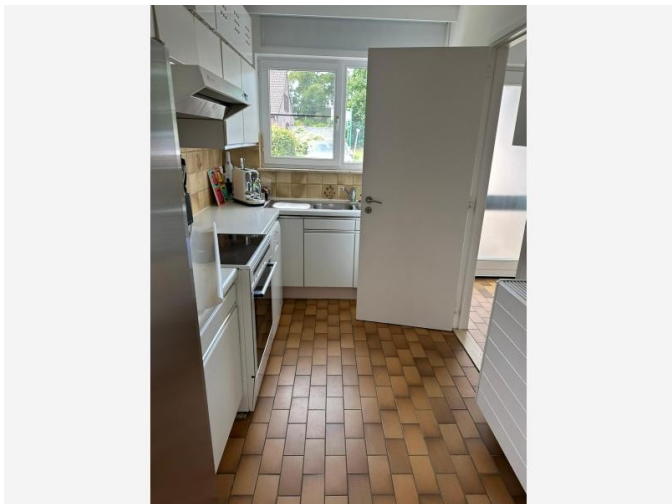
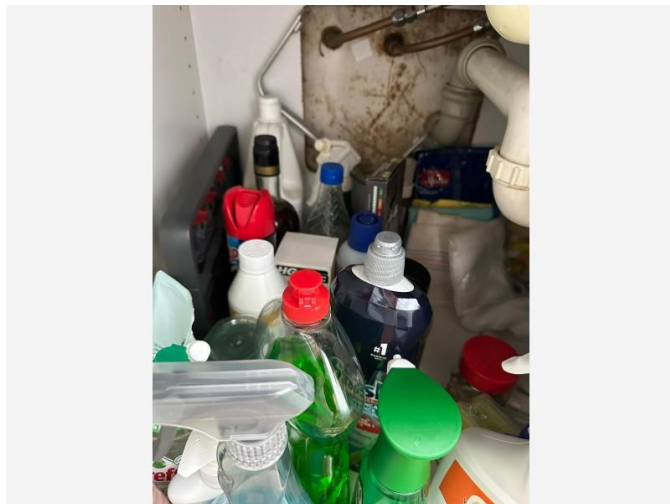
## Fiche 4: Pleisterwerk muren

Geen asbest

| # | Type | Referentie | Resultaat |
|---|---|---|---|
| 4.1 | Mengmonster | 7730 | Geen asbest |

| Opmerking | Door afwezigheid van pleisterwerk aan de binnenwanden van de stookruimte, werden alleen puntmonsters van een natte ruimte (keuken), trappenhuis (berging) en een individuele ruimte (ingebouwde kast) opgenomen in het mengmonster. De hoeveelheid is geschat. |

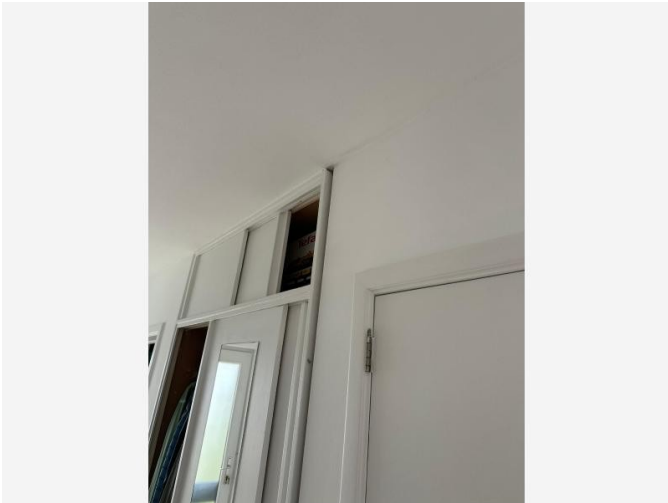
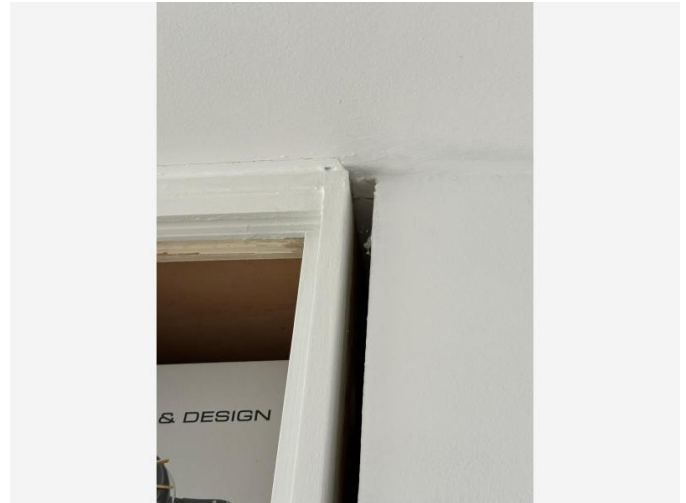
## Fiche 5: Pleisterwerk plafonds

Geen asbest

| # | Type | Referentie | Resultaat |
|---|---|---|---|
| 5.1 | Mengmonster | 7731 | Geen asbest |

| Opmerking | Door afwezigheid van pleisterwerk aan het plafond van de stookruimte, werden alleen puntmonsters van een natte ruimte (keuken), trappenhal en een individuele ruimte (inkom) opgenomen in het mengmonster. De hoeveelheid is geschat. |

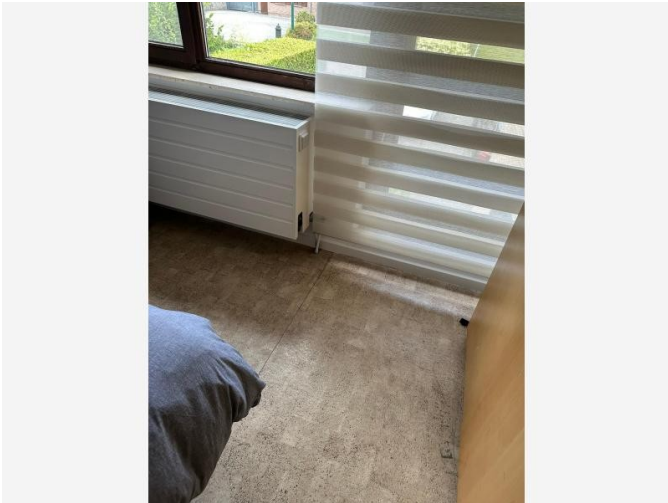
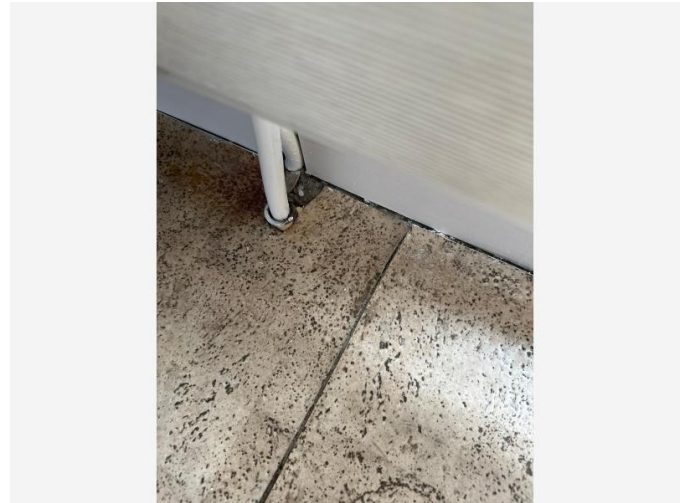
## Fiche 6: Vinylvloerbekleding 1ste verdiep.

Geen asbest

| # | Type | Referentie | Resultaat |
|---|---|---|---|
| 6.1 | Puntmonster | 7732 | Geen asbest |

| Opmerking | Het betreft de vinylvloerbekleding op het 1ste verdiep, met uitzondering van de badkamer. De hoeveelheid is geschat. |

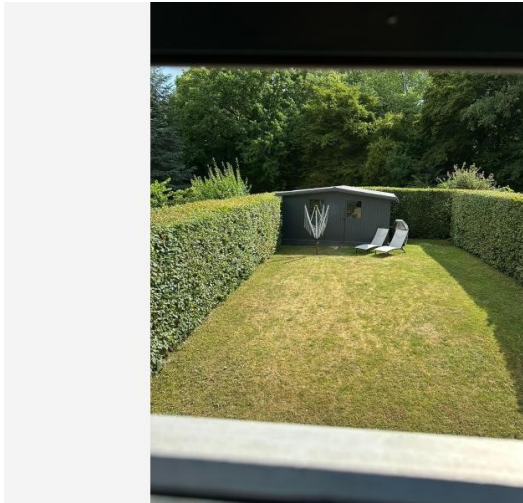
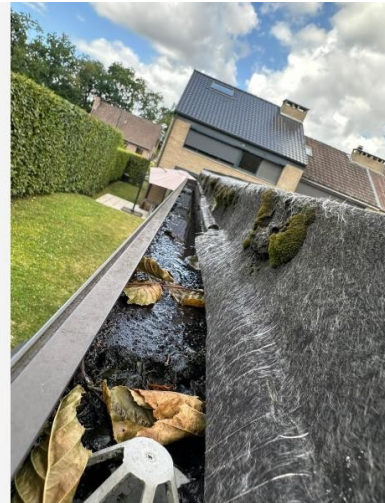
## Fiche 7: Roofing dak tuinhuis

Geen asbest

| # | Type | Referentie | Resultaat |
|---|---|---|---|
| 7.1 | Puntmonster | 7733 | Geen asbest |

| Opmerking | Het betreft de roofingbekleding op het tuinhuis. De hoeveelheid is geschat. Er werden verder geen asbestverdachte materialen aangetroffen binnenin het tuinhuis. |
