# Asbestinventarisatetest

Nijvelsesteenweg 50, 1500 Halle

Attestnummer : 20231125-000150.000

Uitgegeven op : 25.11.2023

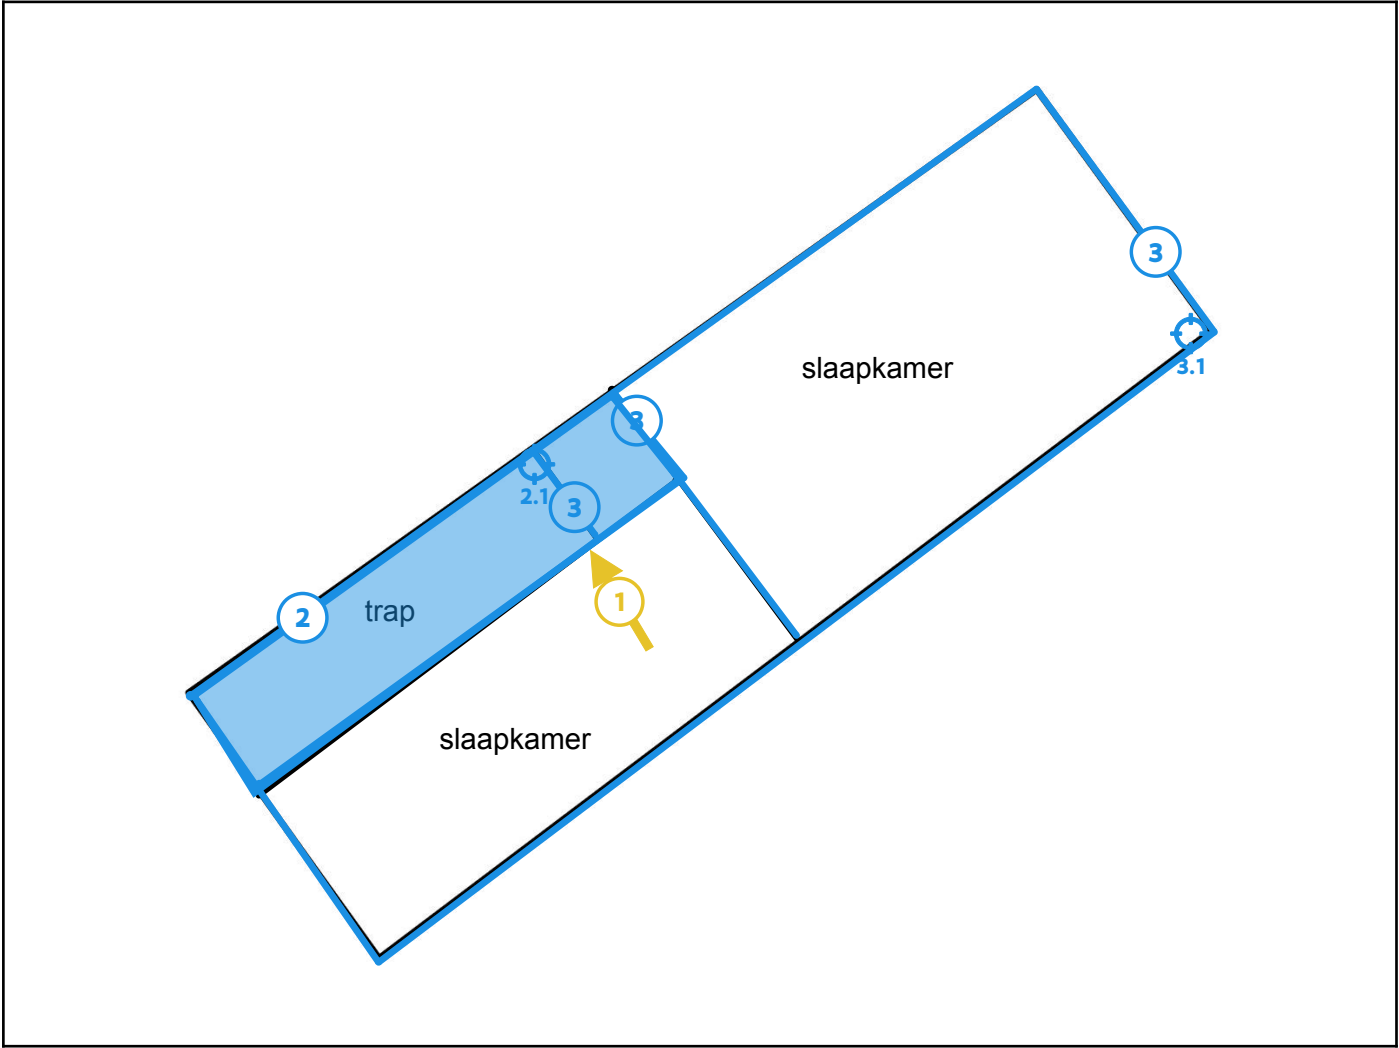
# Plan 1.3: Hoofdgebouw plan eerste verdieping

| Beschrijving | Type | Actie |
|---|---|---|
| 1. elektrische schakelaars | Asbestmateriaal | Zorgvuldig beheren |

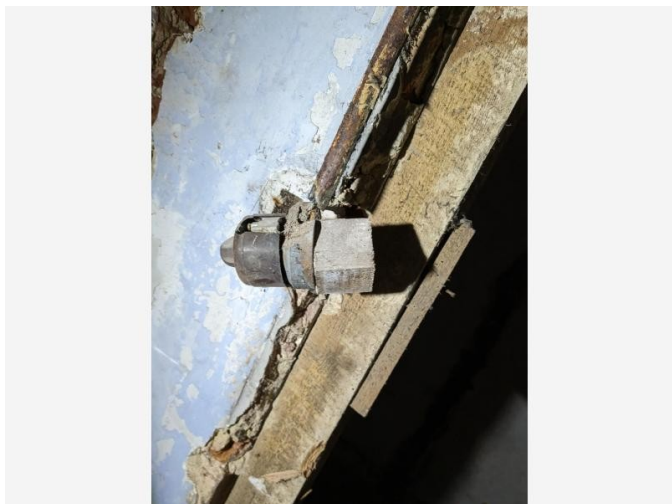
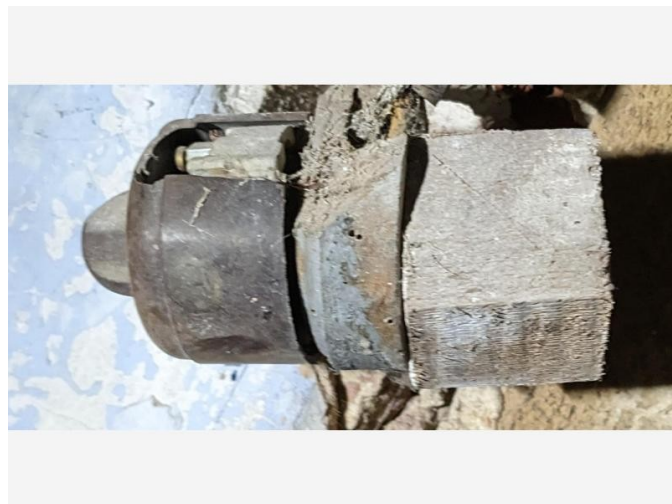
Het asbestmateriaal valt onder de mijlpaal van 2040.

Zorgvuldig beheren

| Eindbeoordeling materiaalisico | Laag materiaalisico en/of verlaagde kans op vezelvrijgave |

| Gebondenheid | Categorie 1: hechtgebonden in oorsprong |
| Asbestsoort (vezeltype) | Crocidoliet aanwezig |
| Asbestconcentratie | Laag (< 50%) |
| Afschermingsgraad van het gehele materiaal | Geheel of deels (ook) vrij aan de binnenlucht |
| Toestand van het materiaal | Onbeschadigd, niet verweerd |

| Beschrijving | elektrische schakelaars |
| Asbestmateriaal | Plaat, paneel, tablet - Type Bakeliet |

- Zorg voor een veilig beheer. Vermijd het beschadigen van het asbestmateriaal. Controleer de toestand jaarlijks op wijzigingen.

- Eenvoudige handelingen: mag via doe-het-zelf of door werknemer(s) met opleidingsattest eenvoudige handelingen  
Respecteer veiligheidsmaatregelen (Persoonlijke BeschermingsMiddelen).  
Proberen de te verwijderen materialen in één geheel wegnemen, zonder de toepassing te moeten breken.

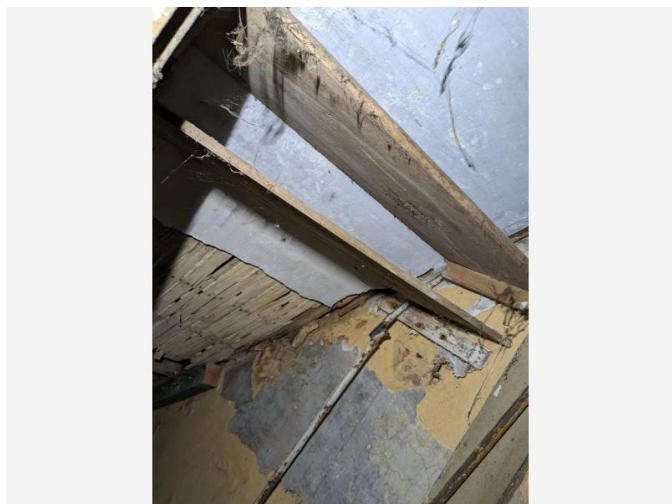
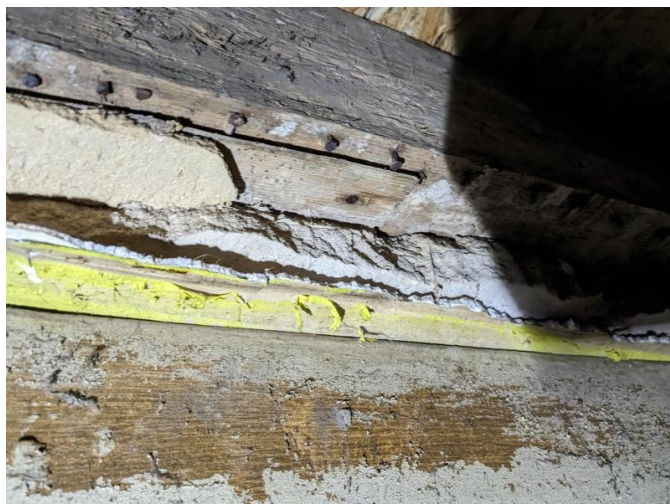
Geen asbest

| # | Type | Referentie | Resultaat |
|---|---|---|---|
| 2.1 | Mengmonster | 7993850 | Geen asbest |

| Beschrijving | Pleisterwerk plafond woning |

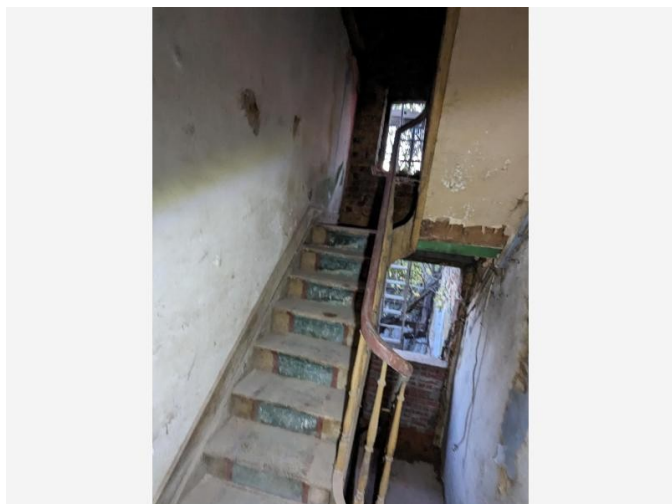
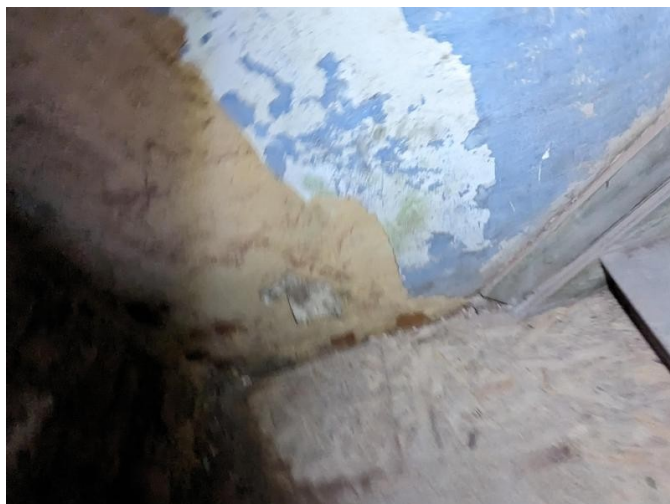
Geen asbest

| # | Type | Referentie | Resultaat |
|---|---|---|---|
| 3.1 | Mengmonster | 7993849 | Geen asbest |

| Beschrijving | Pleisterwerk binnenwanden |
